# **SCHLOSS OBERTRIXEN**

## **DIPLOMARBEIT**

zur Erlangung des akademischen Grades  
einer Diplom-Ingenieurin  
Studienrichtung Architektur

Karin Pichler

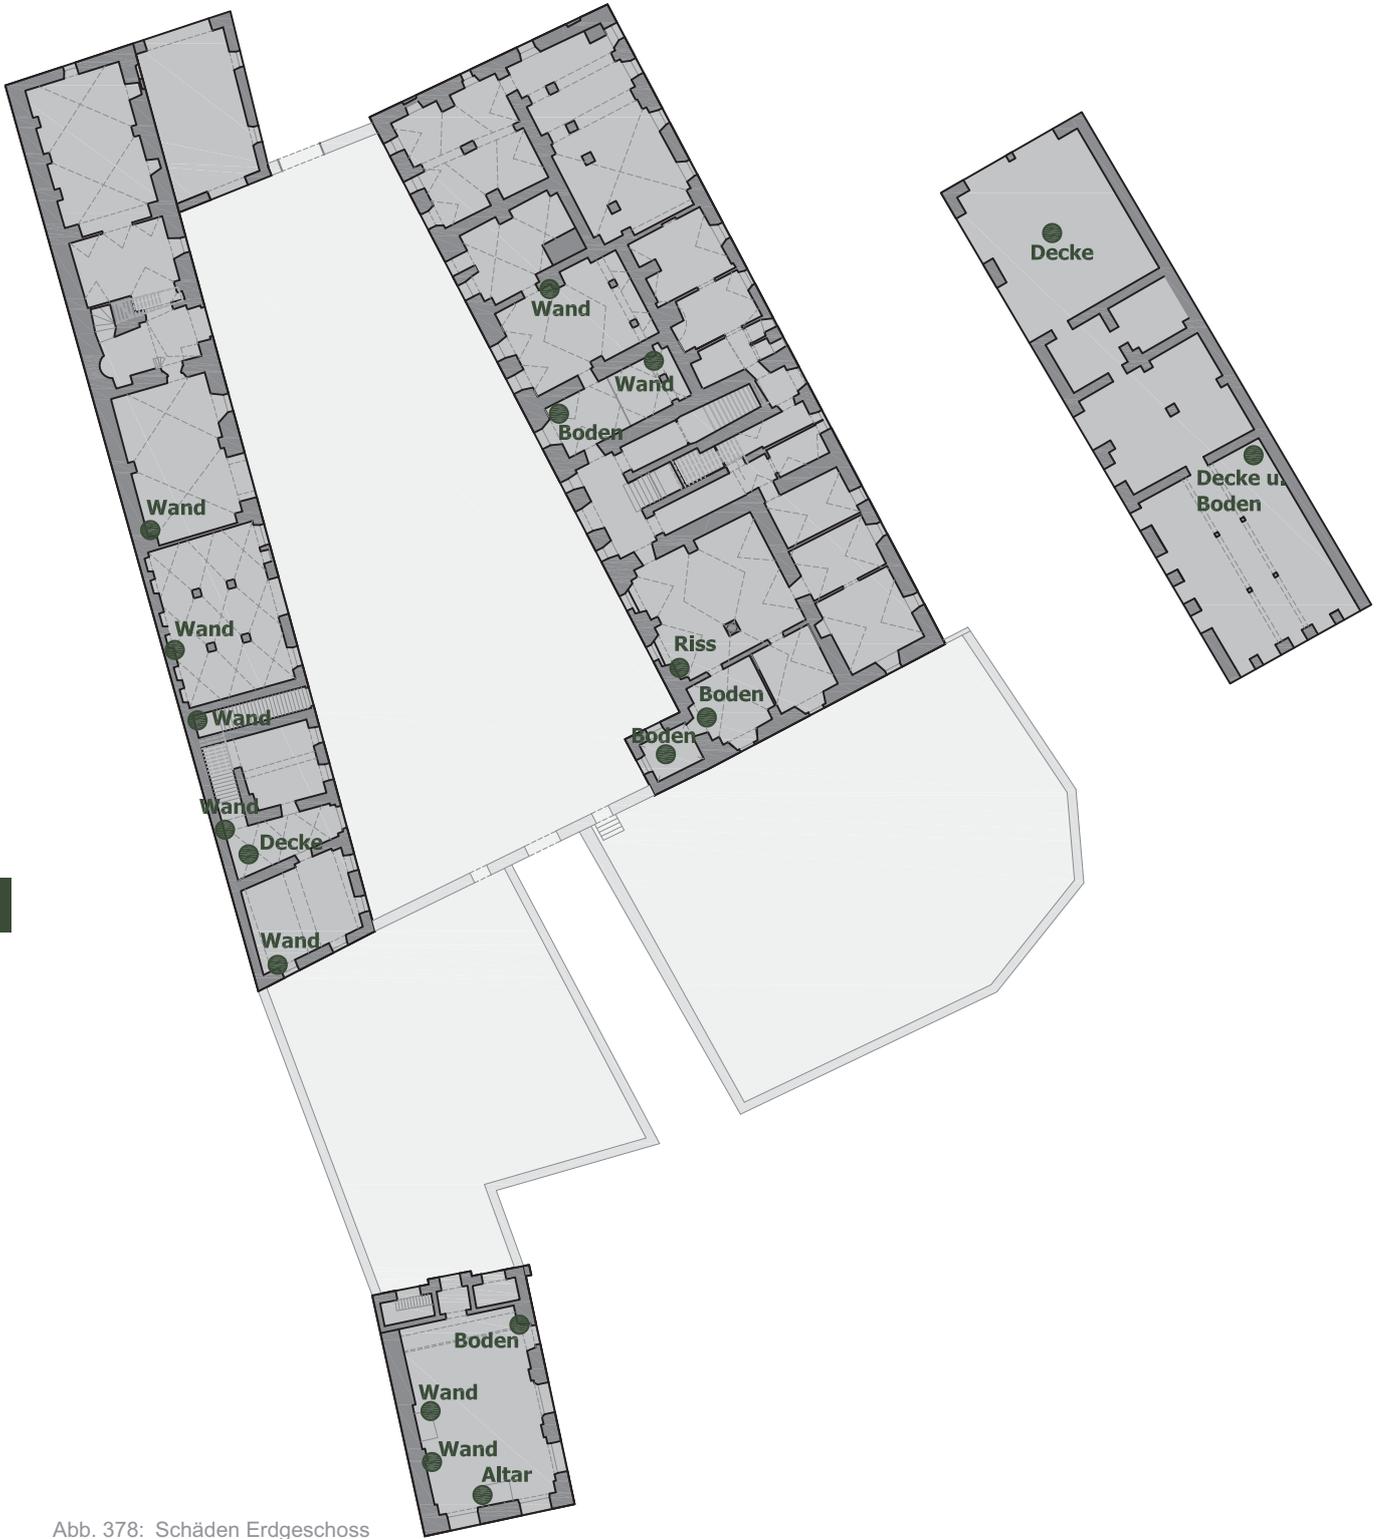
Abb. 378: Schäden Erdgeschoss

Die meisten Schäden wurden und werden durch die Feuchtigkeit erzeugt, die im Mauerwerk hochsteigt. So kommt es zu feuchten Wänden im Erdgeschoss. Dadurch, dass es keine horizontale Abdichtung zwischen Fussbodenaufbau und Erdreich gibt beginnt der Boden zu morschen.

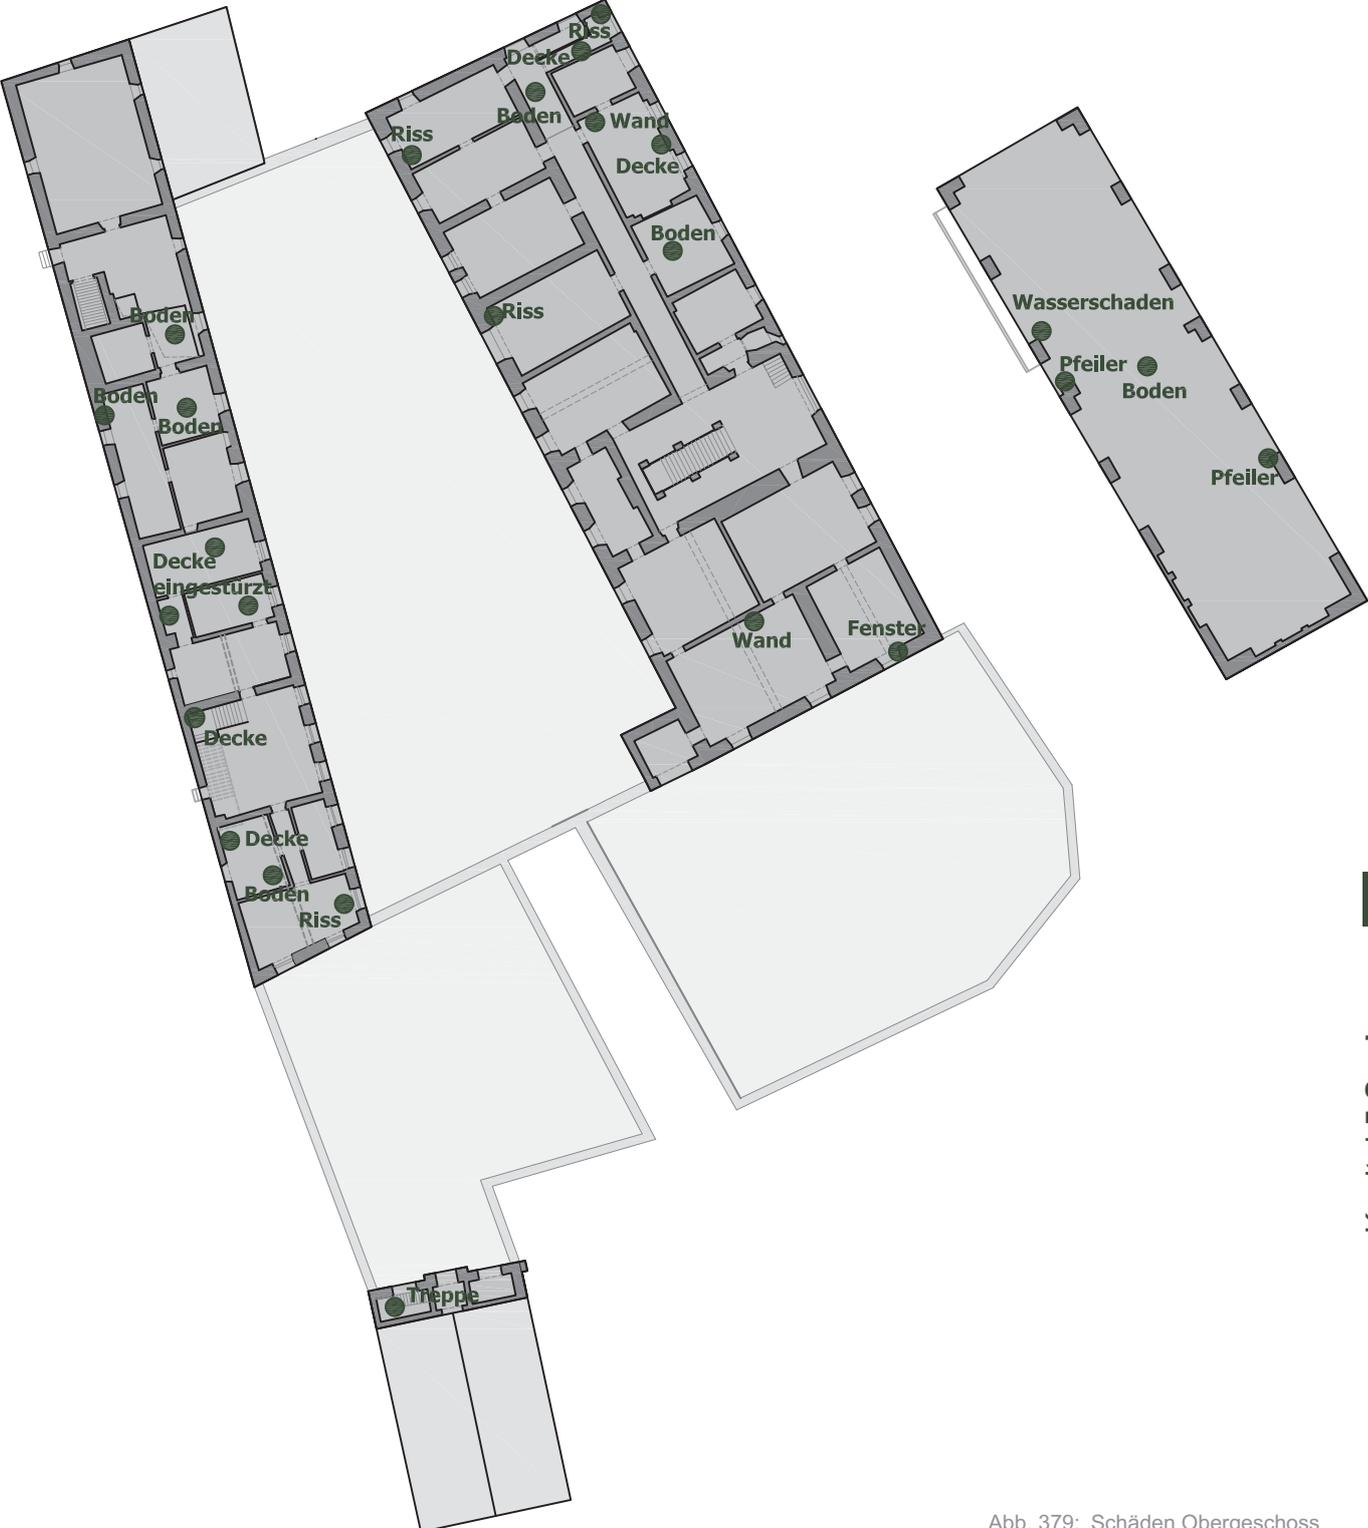
Abb. 379: Schäden Obergeschoss

Im Obergeschoss werden die meisten Schäden von den absitzenden Decken erzeugt, teilweise werden diese auch schon mit verschiedensten Unterstüzungen gehalten. Unter anderem wurden die Mängel auch lange Zeit durch ein undichtes Dach verursacht. Im Zimmer HG\_OG\_D gehen die Tapeten altersbedingt von den Wänden ab.

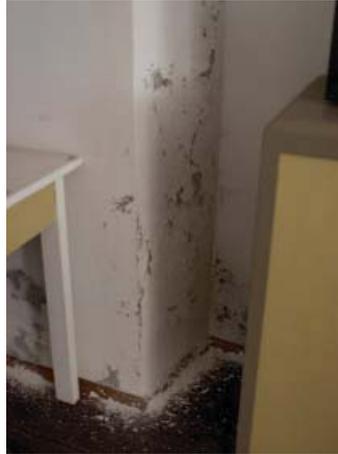
Abb. 380: Wasserschaden,  
Raum 03

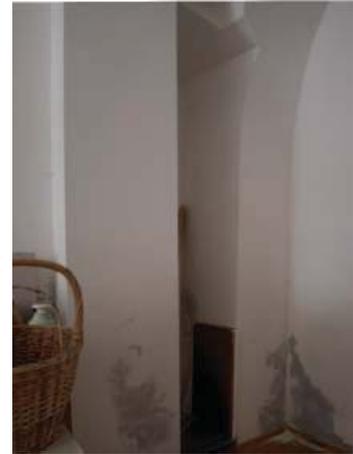
Abb. 381: Wasserschaden,  
Raum 02

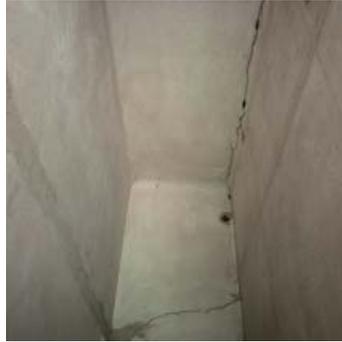
Abb. 389: Setzungsrisse,  
Wasserschaden, Raum 18

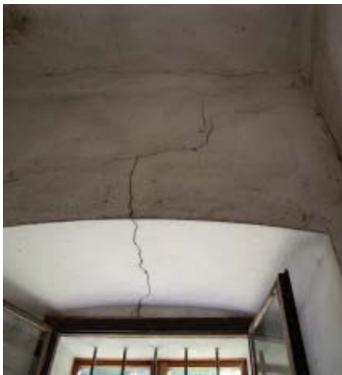
Abb. 390: Riss im Scheitel,  
Raum 18

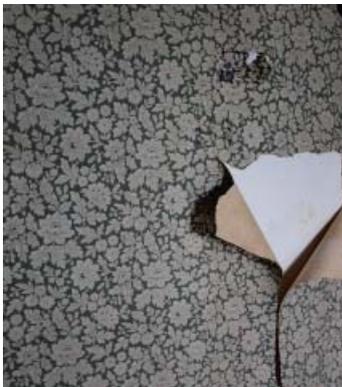
Abb. 394: kaputte Tapete Raum 05

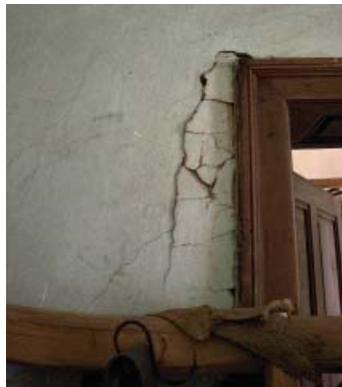
Abb. 395: Riss Raum 17

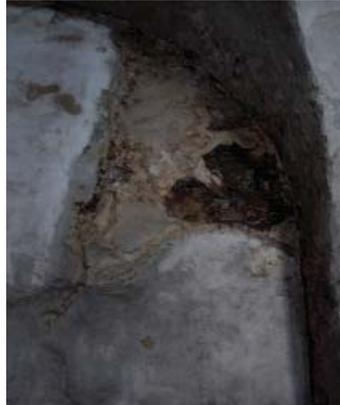
Das Nebengebäude ist aufgrund seiner Lage im Hang einer ständigen Durchfeuchtung ausgesetzt. Ein Großteil der Schäden ist hauptsächlich durch das drückende Wasser vom Hang und der aufsteigenden Nässe in den Wänden entstanden. Auch das kaputte Dach, das lange Zeit nicht erneuert wurde, hat dazu beigetragen, daß der Bestand dieses Traktes heute in einem sehr auffälligen Zustand ist.

Abb. 396: Wasserschaden, Durchfeuchtung, Raum 05

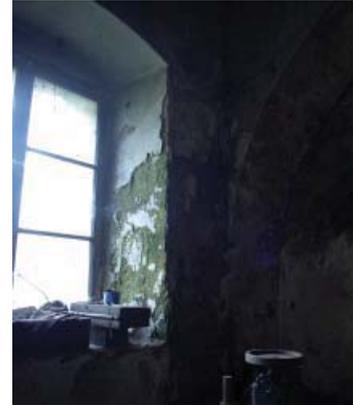
Abb. 399: Wasserschaden, Durchfeuchtung, Raum 02

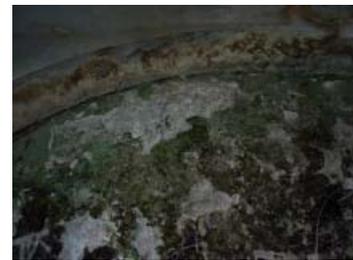
Abb. 398: Wasserschaden, Durchfeuchtung, Raum 02

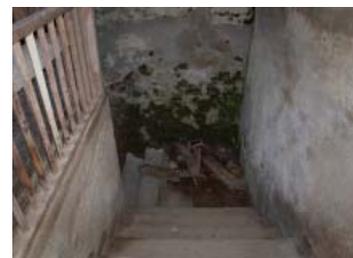
Abb. 403: bemooster Wasserschaden im Treppenbereich, morsche Trittplächen, Raum 01

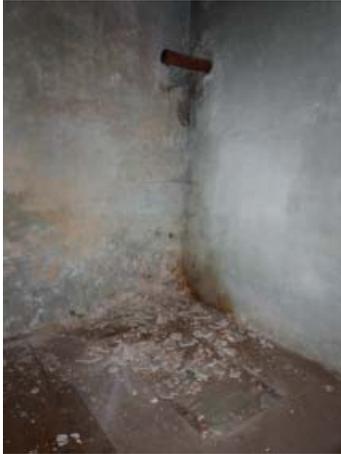
Abb. 404: Schaden, Raum 03

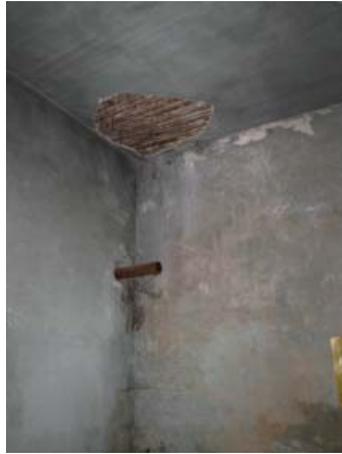
Abb. 405: Schaden, Raum 03

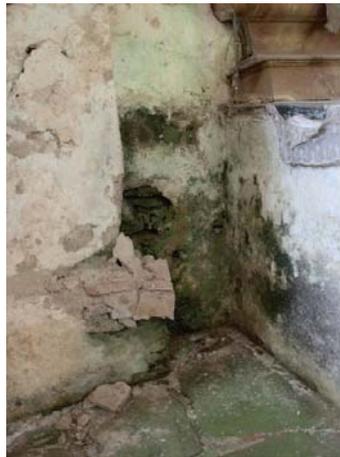
Die meisten Schäden durch eingedrungene Feuchtigkeit sind an der Westwand entstanden, da diese ca. zwei Meter an der Außenseite mit Erde verschüttet ist. Bei der Nordwand sieht dies ähnlich aus, nur das hier anzunehmen ist dass das direkte Anschließen der Erde an das Mauerwerk geplant war. So haben die Wände angefangen zu schimmeln, und das Holz zu morschen. Alle Möbel aus Holz sind unter anderem so stark vom Holzwurm befallen, das es nicht mehr möglich ist diese zu restaurieren. Davon betroffen sind, der Chor, der Haupt- und Seitenaltar, die Sitzbänke an der linken Seite und an der Rückseite, der Beichtstuhl, die Kanzel und verschiedenste Bilder. Teilweise wurden die Statuen und Bilder abgebaut und ins Schloss gebracht.

Abb. 411: Feuchte Wand, Kirchenraum

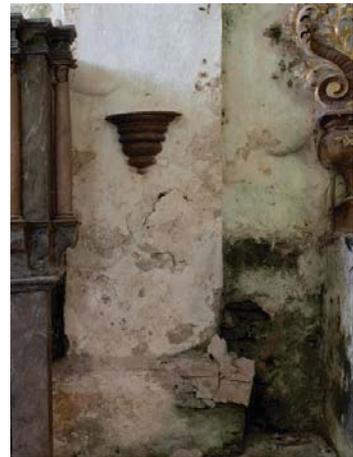
Abb. 412: Feuchte Wand, Kirchenraum

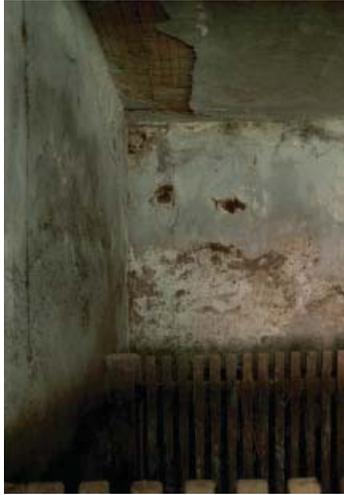
Abb. 413: Abgeplatzte Decke, Raum 05, EG

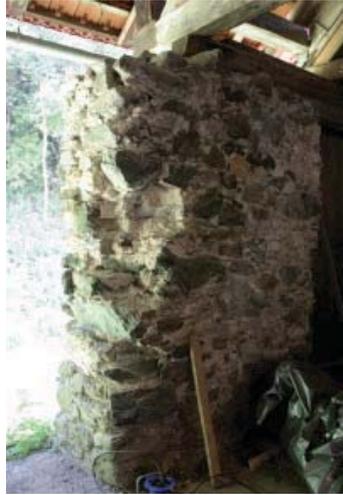
Abb. 414: Bruchsteine fehlen, Raum 01, OG

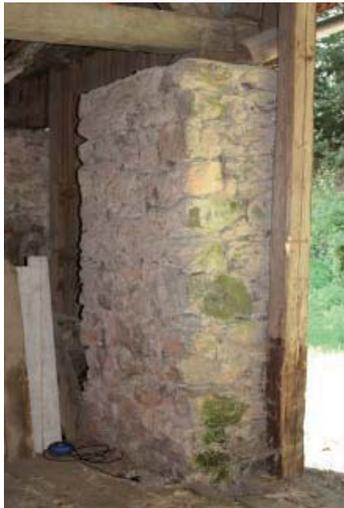
Abb. 415: Wasserschaden, Raum 01, OG

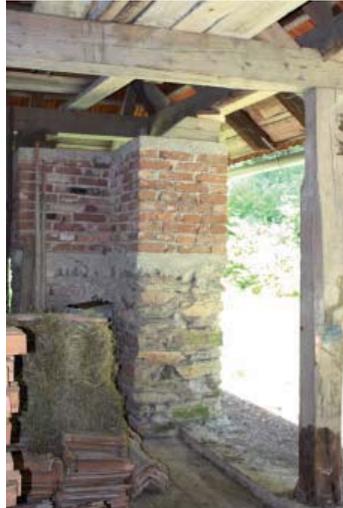
Abb. 416: Ziegelausbesserung, Raum 01, OG
