SCHLOSS OBERTRIXEN

Tapetenwechsel-
vom Schloss zum
Wohn- und Veranstaltungsort

DIPLOMARBEIT

März 2010

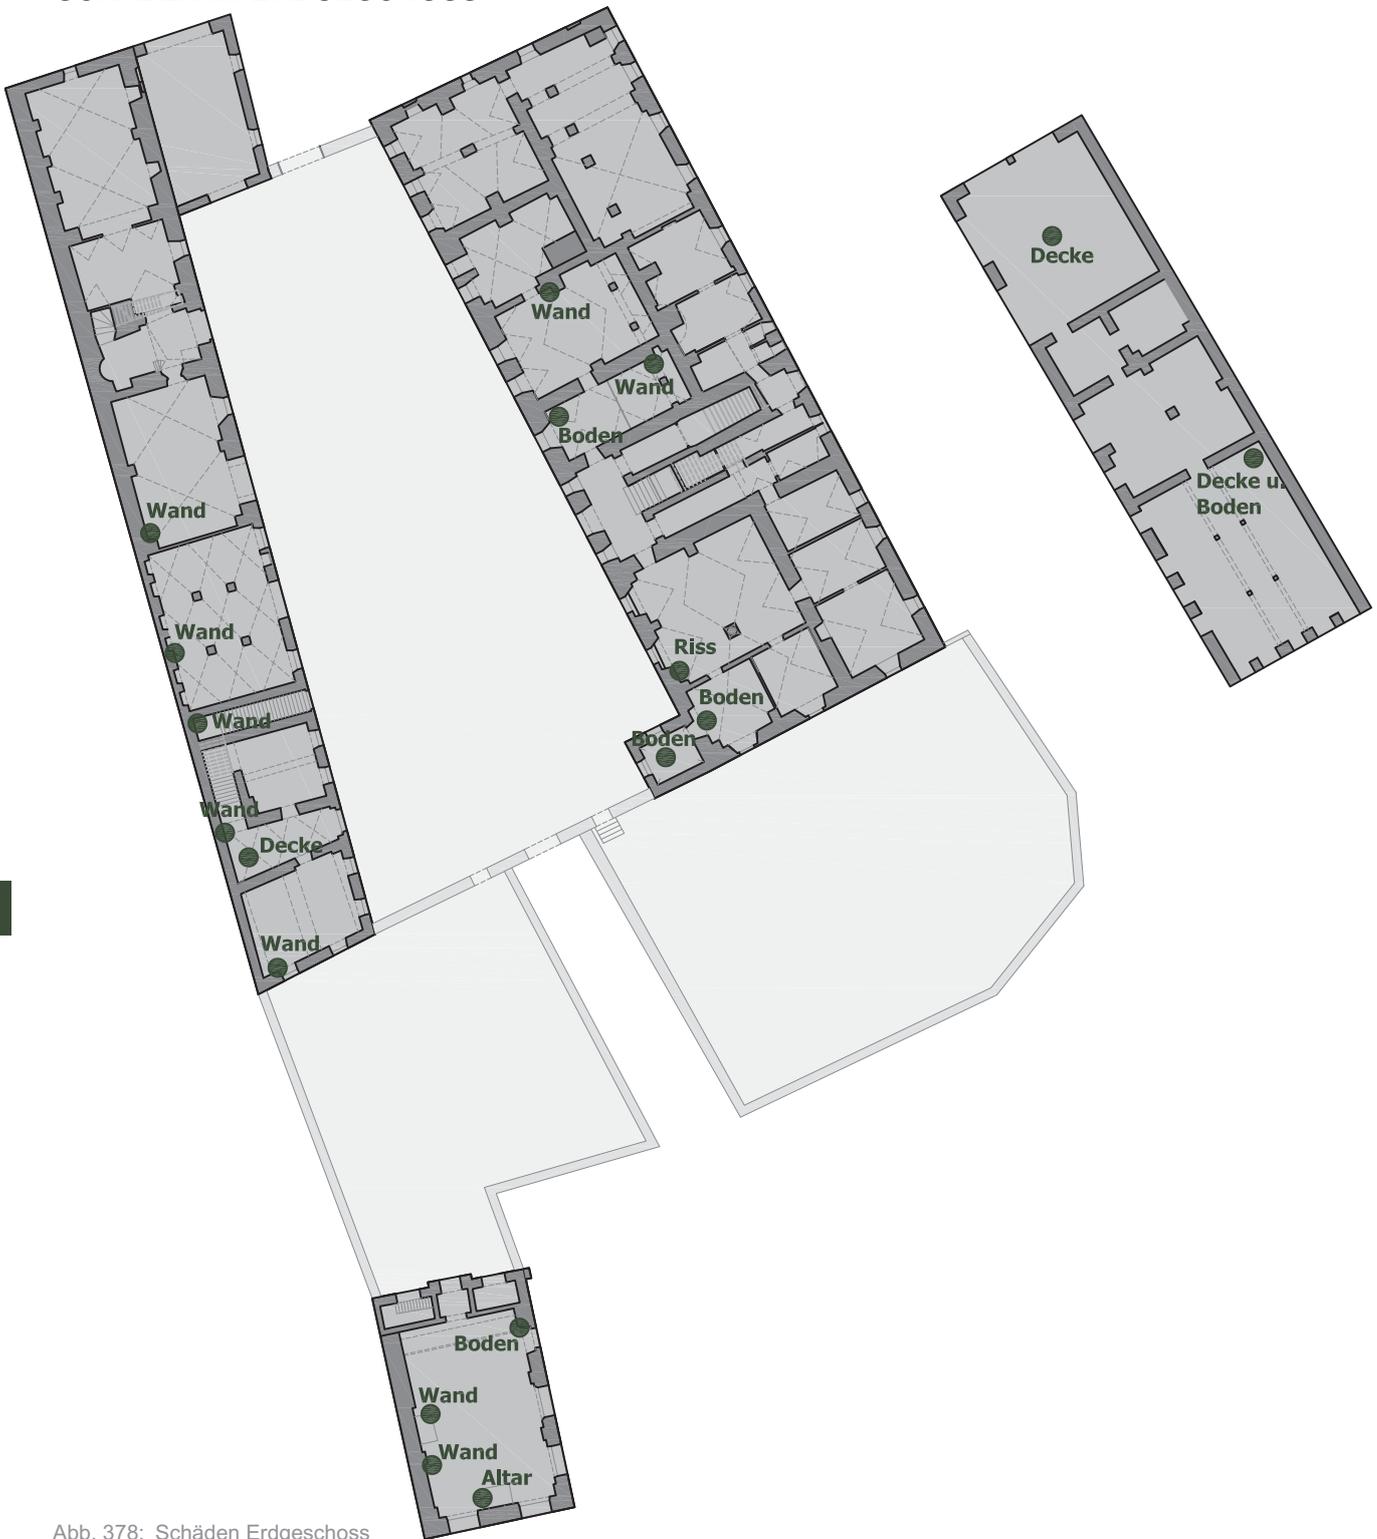
Abb. 378: Schäden Erdgeschoss

Die meisten Schäden wurden und werden durch die Feuchtigkeit erzeugt, die im Mauerwerk hochsteigt. So kommt es zu feuchten Wänden im Erdgeschoss. Dadurch, dass es keine horizontale Abdichtung zwischen Fussbodenaufbau und Erdreich gibt beginnt der Boden zu morschen.

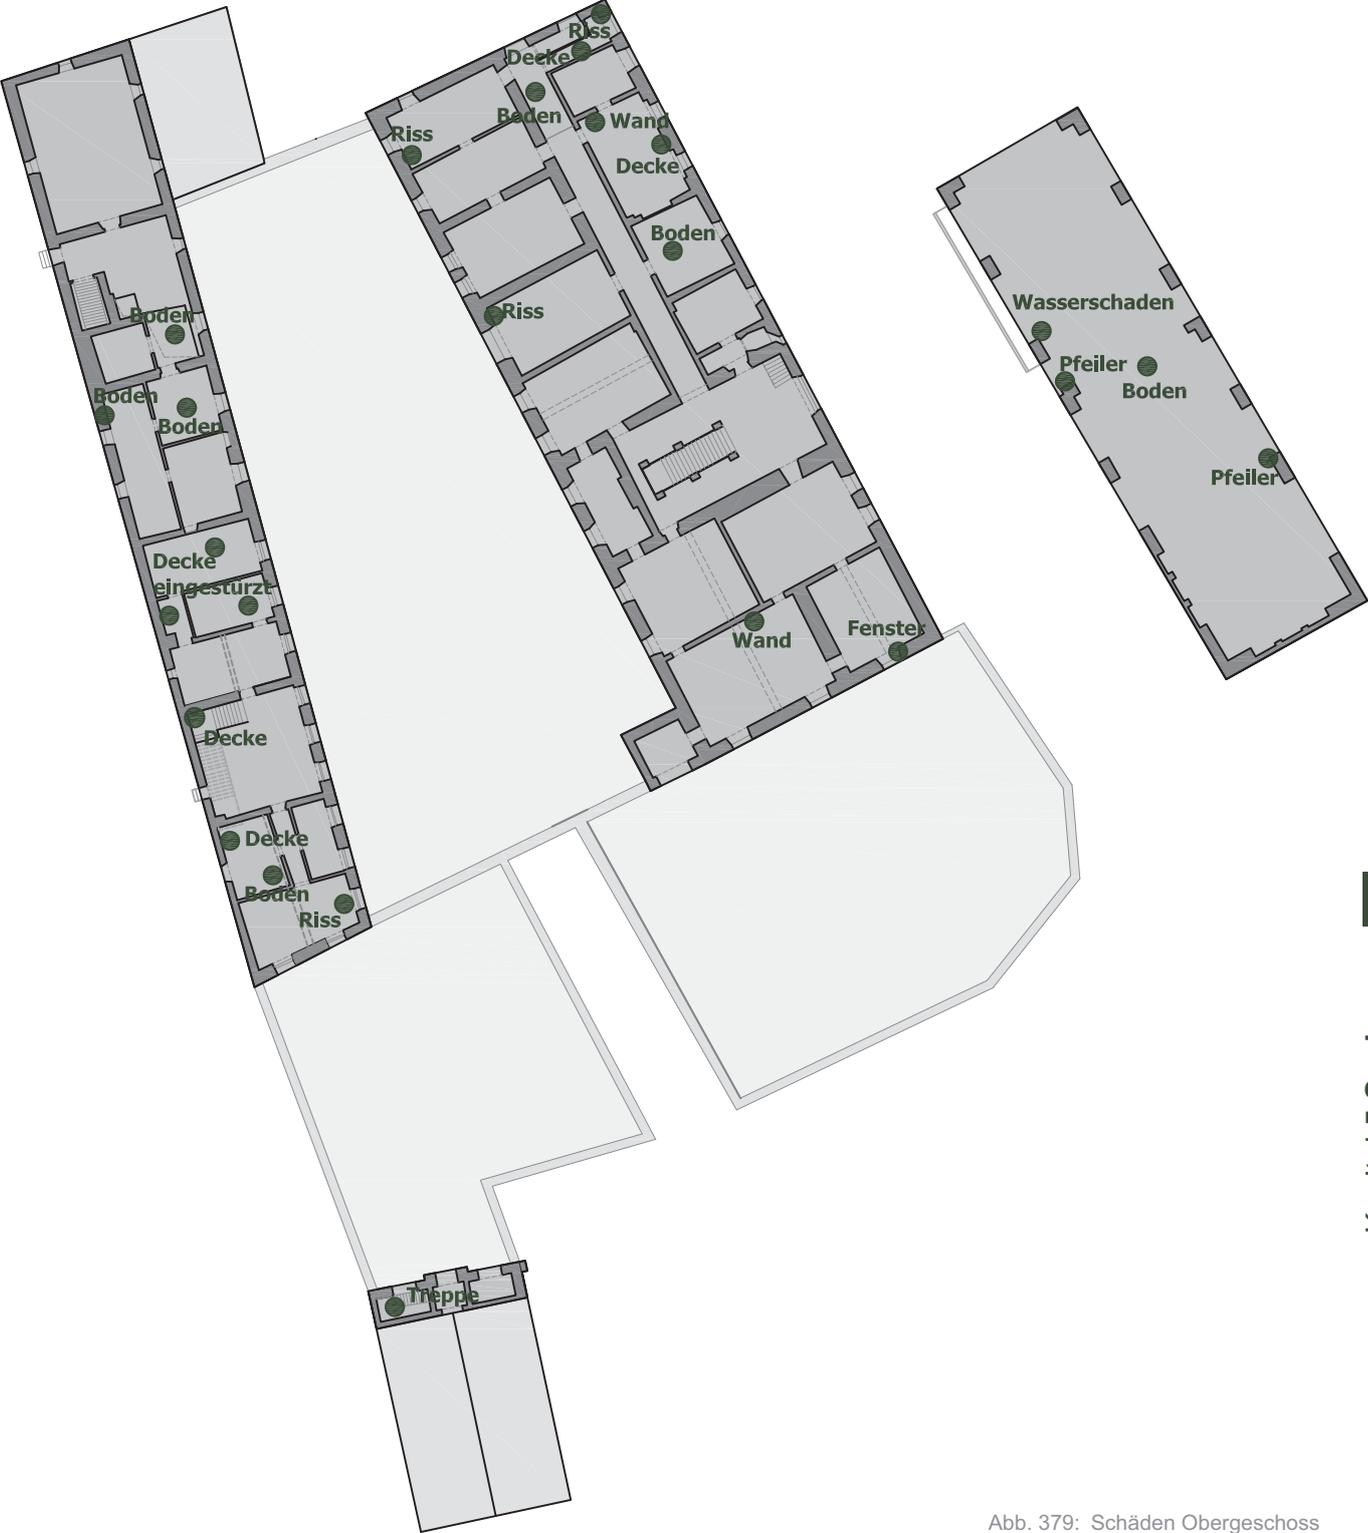
Abb. 379: Schäden Obergeschoss

Im Obergeschoss werden die meisten Schäden von den absitzenden Decken erzeugt, teilweise werden diese auch schon mit verschiedensten Unterstüzungen gehalten. Unter anderem wurden die Mängel auch lange Zeit durch ein undichtes Dach verursacht. Im Zimmer HG_OG_D gehen die Tapeten altersbedingt von den Wänden ab.

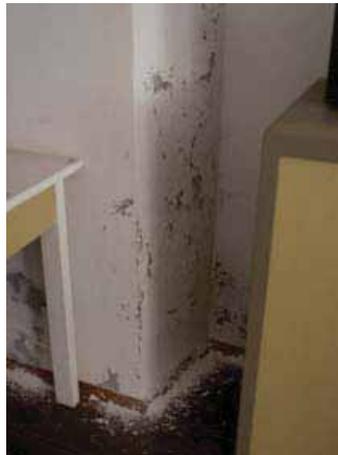
Abb. 380: Wasserschaden,
Raum 03

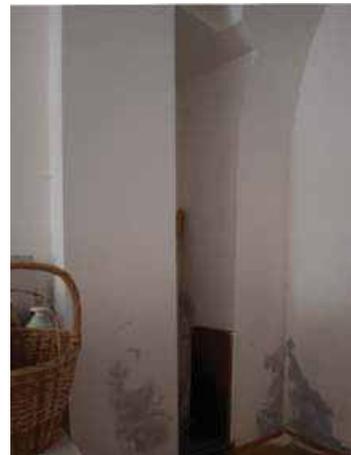
Abb. 381: Wasserschaden,
Raum 02

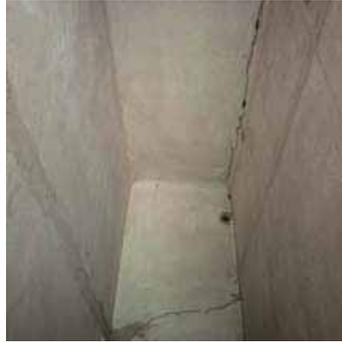
Abb. 389: Setzungsrisse,
Wasserschaden, Raum 18

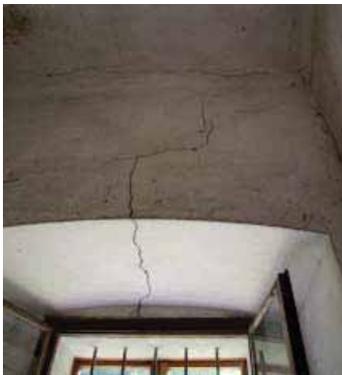
Abb. 390: Riss im Scheitel,
Raum 18

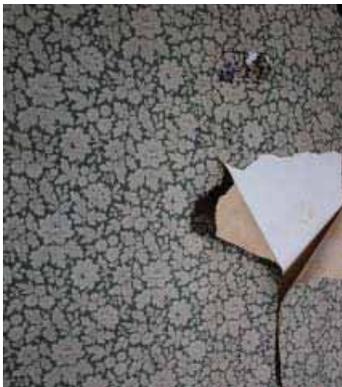
Abb. 394: kaputte Tapete Raum 05

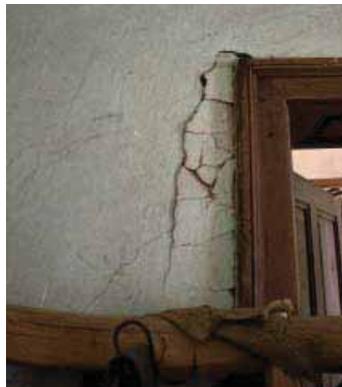
Abb. 395: Riss Raum 17

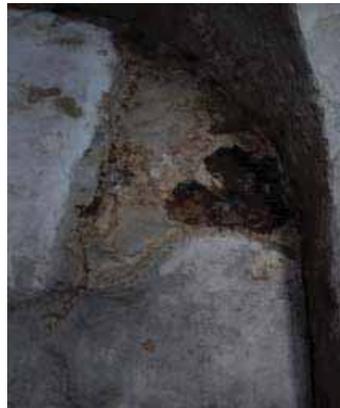
Das Nebengebäude ist aufgrund seiner Lage im Hang einer ständigen Durchfeuchtung ausgesetzt. Ein Großteil der Schäden ist hauptsächlich durch das drückende Wasser vom Hang und der aufsteigenden Nässe in den Wänden entstanden. Auch das kaputte Dach, das lange Zeit nicht erneuert wurde, hat dazu beigetragen, daß der Bestand dieses Traktes heute in einem sehr baufälligen Zustand ist.

Abb. 396: Wasserschaden, Durchfeuchtung, Raum 05

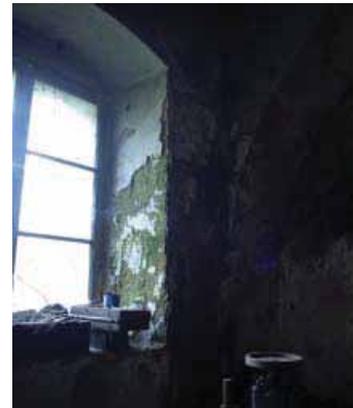
Abb. 399: Wasserschaden, Durchfeuchtung, Raum 02

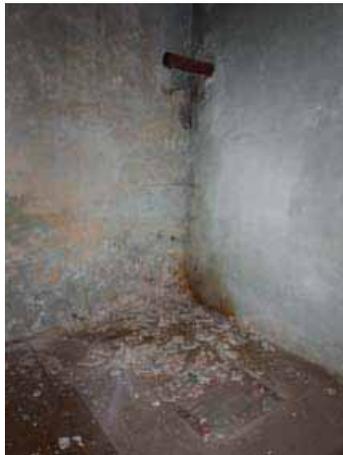
Abb. 404: Schaden, Raum 03

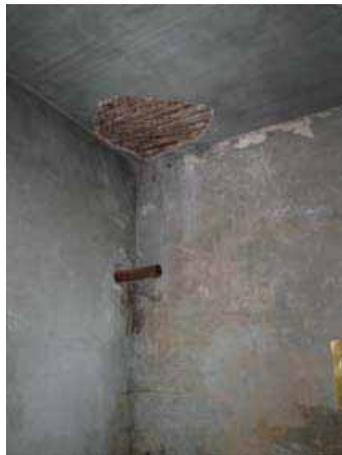
Abb. 405: Schaden, Raum 03

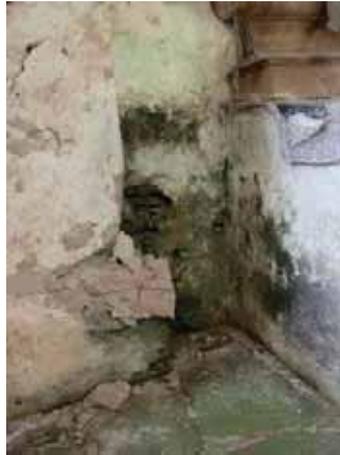
Abb. 411: Feuchte Wand, Kirchenraum

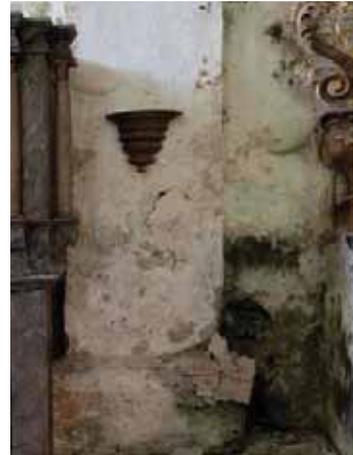
Abb. 412: Feuchte Wand, Kirchenraum

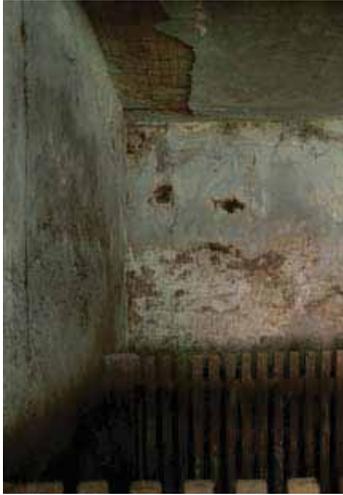
Abb. 413: Abgeplatzte Decke, Raum 05, EG

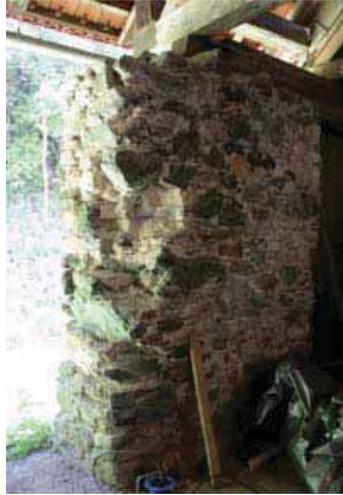
Abb. 414: Bruchsteine fehlen, Raum 01, OG

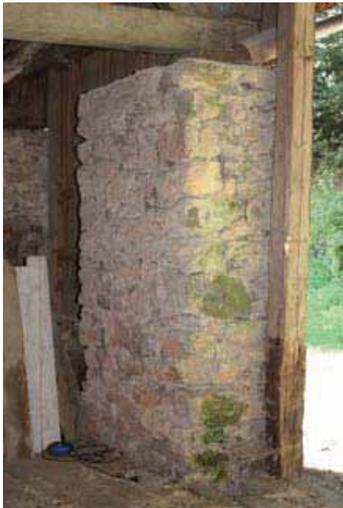
Abb. 415: Wasserschaden, Raum 01, OG

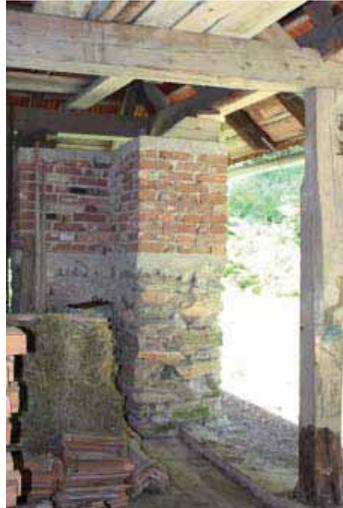
Abb. 416: Ziegelausbesserung, Raum 01, OG
