Kurzfassung

Im Rahmen eines Pilotprojekts mit der Netz Burgenland Strom GmbH, der UtilX Europe GmbH und dem Institut für Hochspannungstechnik und Systemmanagement der Technischen Universität Graz wurde die Wirksamkeit dieses Sanierungsverfahrens untersucht.

4 CableCURE - Sanierungsprozess für Water-Tree geschädigte Kabel

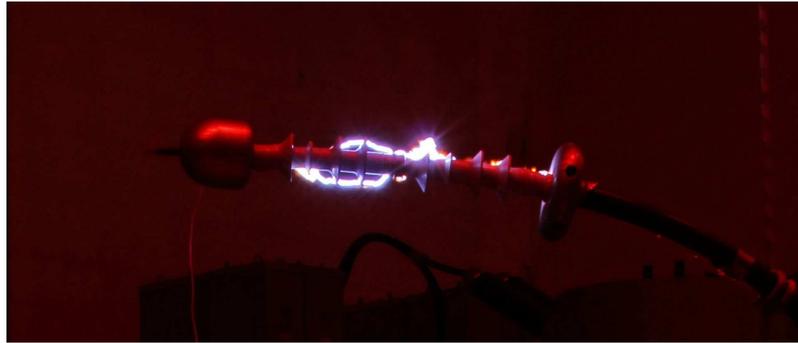
In weiterer Folge wurden die Endverschlüsse wieder demontiert. Vom Überschlag waren lediglich Kriechwege an den Schrumpfschläuchen zu erkennen. Im Inneren waren keine Spuren bzw. Beschädigungen zu sehen. Die Kabelenden wurden daraufhin auf einer Länge von 3,5 m bis zur äußeren Leitschicht abgemantelt. Diese Länge ist für den Feldabbau der erwarteten Spannung ausreichend. Jedoch wurde dadurch die aktive Prüflängelänge auf nur noch ca. 6 m reduziert.

Abbildung 5.7: Überschlag Endverschluss

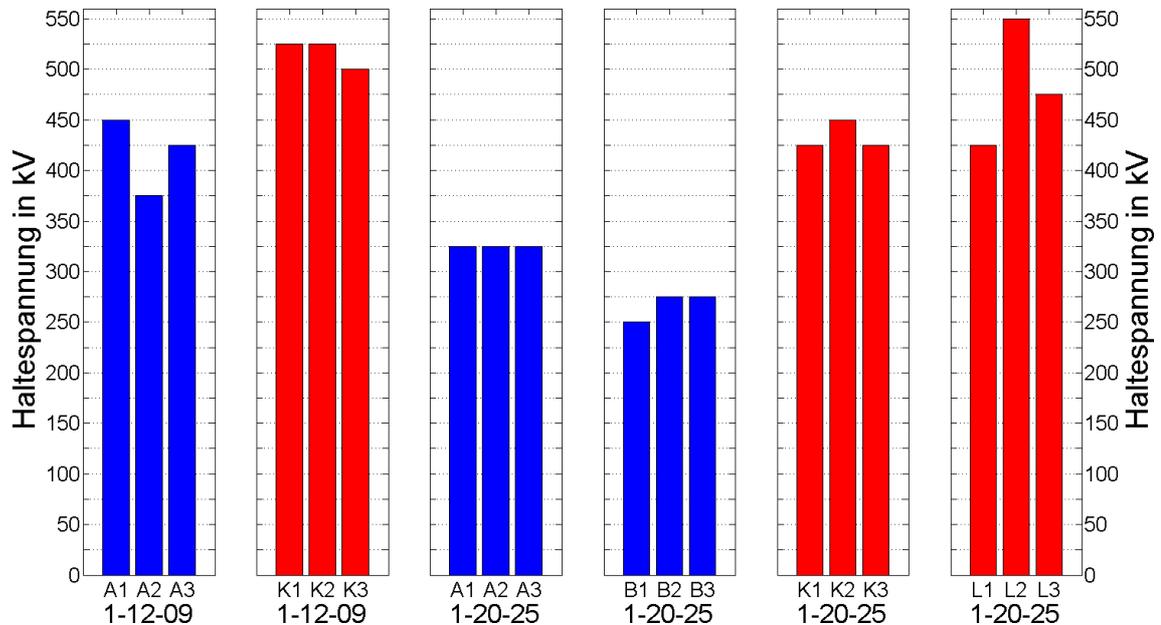
Abbildung 6.5: Haltespannung aller Kabelproben vor (blau) und nach (rot) der Sanierung

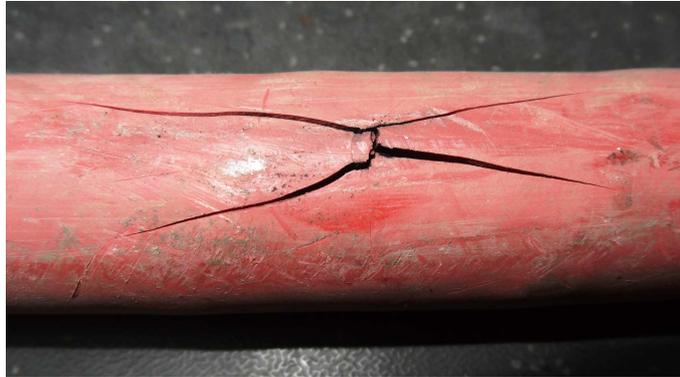
Die Fehlersuche an den Kabeln wurde durch den teilweise aufgeplatzten PVC-Mantel einiger Proben erleichtert. Abbildung 6.6 zeigt dieses Erscheinungsbild an der Probe 1-20-25-B2.

Abbildung 6.6: Aufgeplatzter Mantel an der Probe 1-20-25-B2

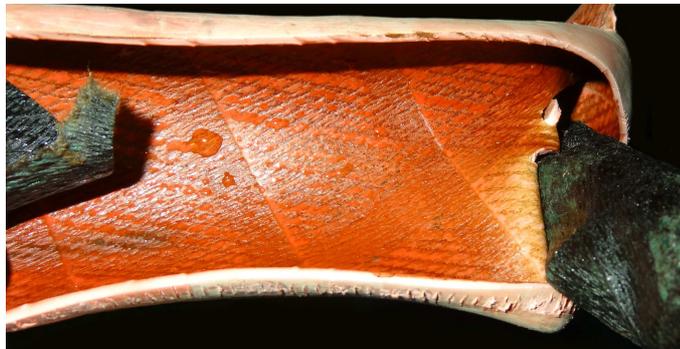
Es ist auffällig, dass sich besonders bei den Proben der Strecke 1-20-25 mit PVC Mantel, viel Wasser zwischen Mantel und Isolierung befand. An Probe Nr. 1-20-25-B3 konnten sogar Wassertropfen beobachtet werden (Abbildung 6.7). Die Proben der Strecke 1-12-09 (PE-Mantel) hingegen waren im Vergleich dazu sehr trocken.

Abbildung 6.7: Wassertropfen zwischen Mantel und Isolierung

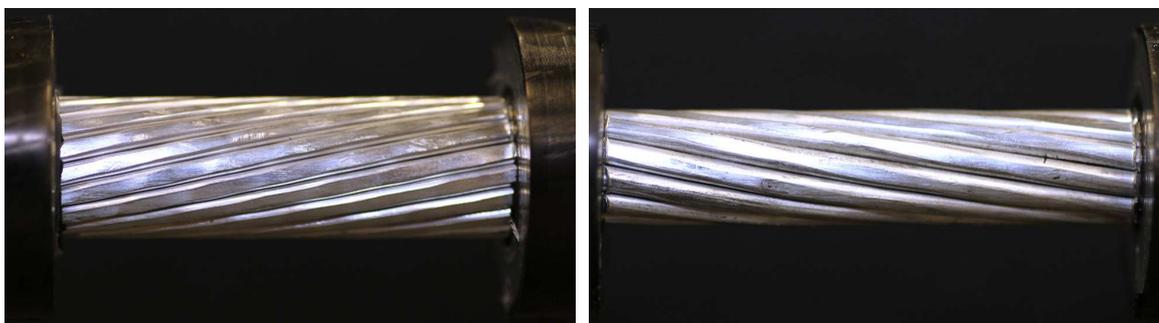
Am Leiter selbst konnten keine Auffälligkeiten festgestellt werden. Auch bei den Proben nach der Sanierung waren keine Spuren von Korrosion zu erkennen. In Abbildung 6.8 sind Ausschnitte des Leiters der beiden Kabelstrecken abgebildet wobei die Einzeldrähte der Kabelstrecke 1-12-09 sehr viel glatter ausgeführt sind als die der Strecke 1-20-25.

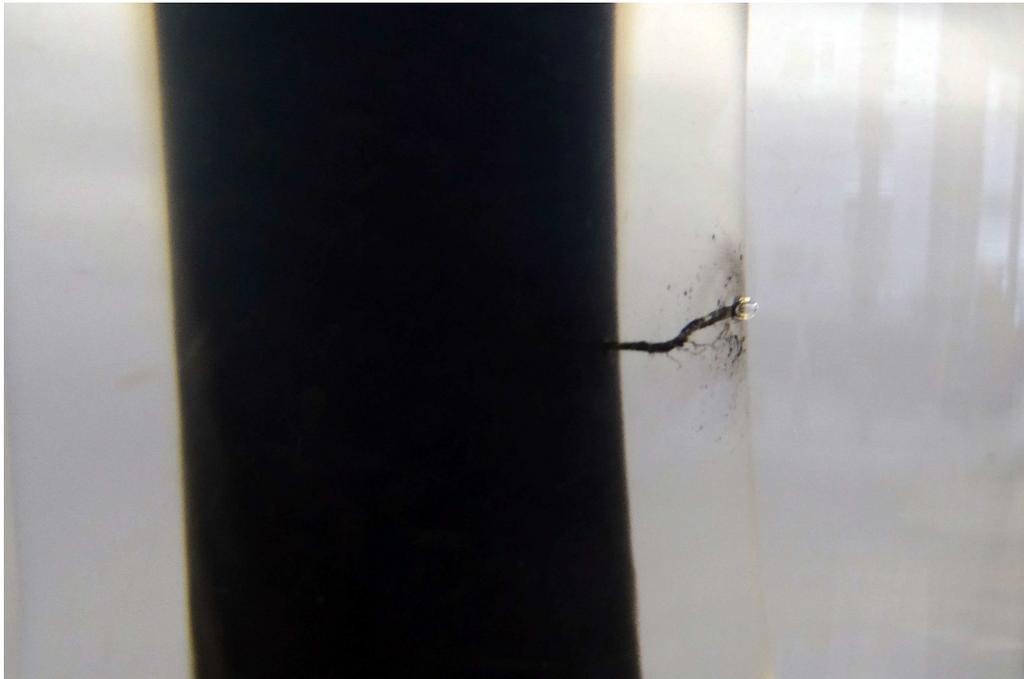
Abbildung 6.9 zeigt links die innere Leitschicht, den Durchschlagskanal durch die Isolierung und rechts das Silikonöl.

Abbildung 6.9: Durchschlagskanal im transparentem Polyethylen (Probe 1-12-09-A3-b)

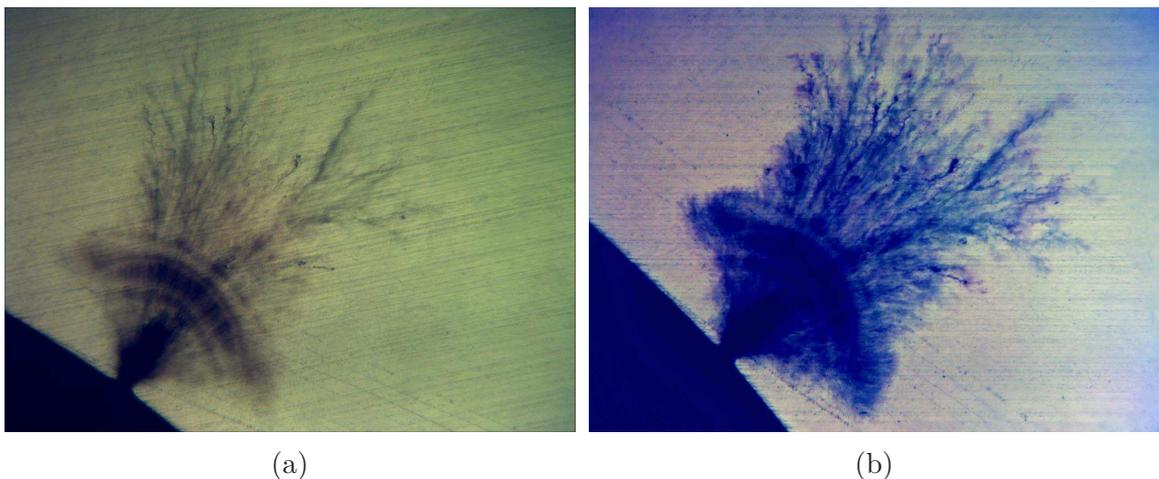
Abbildung 6.10a zeigt den Electrical-Tree vor dem Einfärben. In Abbildung 6.10b ist auch der eingefärbte Vented-Tree zu sehen.

Abbildung 6.10: Umschlag eines Water-Tree in einen Electrical-Tree

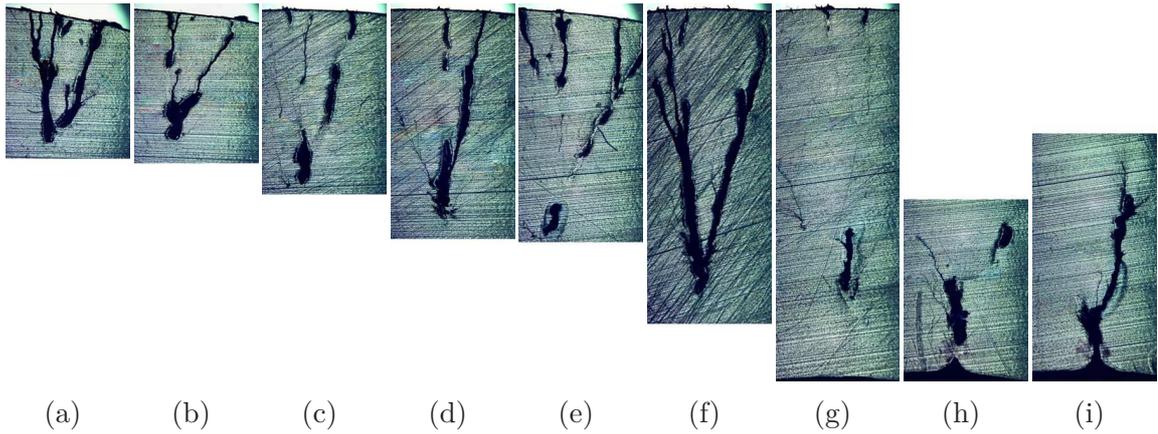
Abbildung 6.11: gefärbte Dünnschnitte der Probe 1-12-09-A1 an der Fehlerstelle

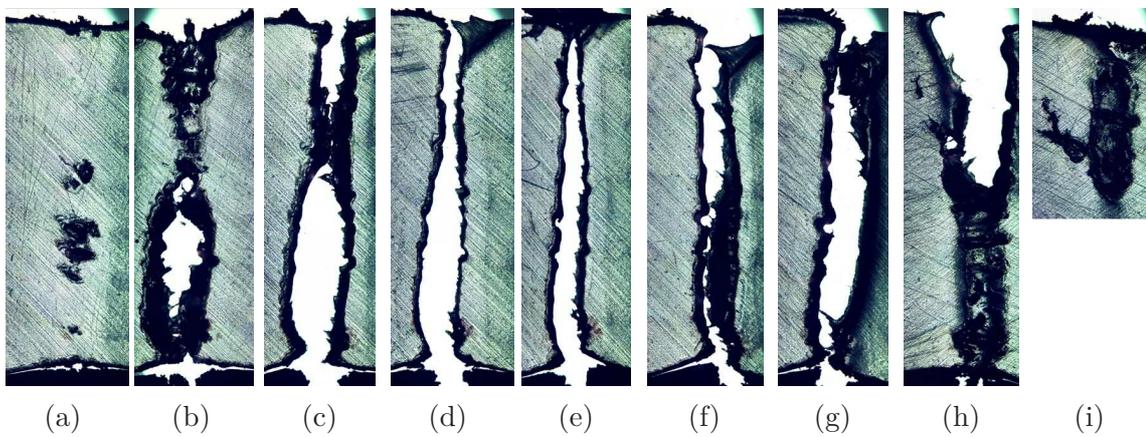
Abbildung 6.12: gefärbte Dünnschnitte der Probe 1-12-09-A2 an der Fehlerstelle

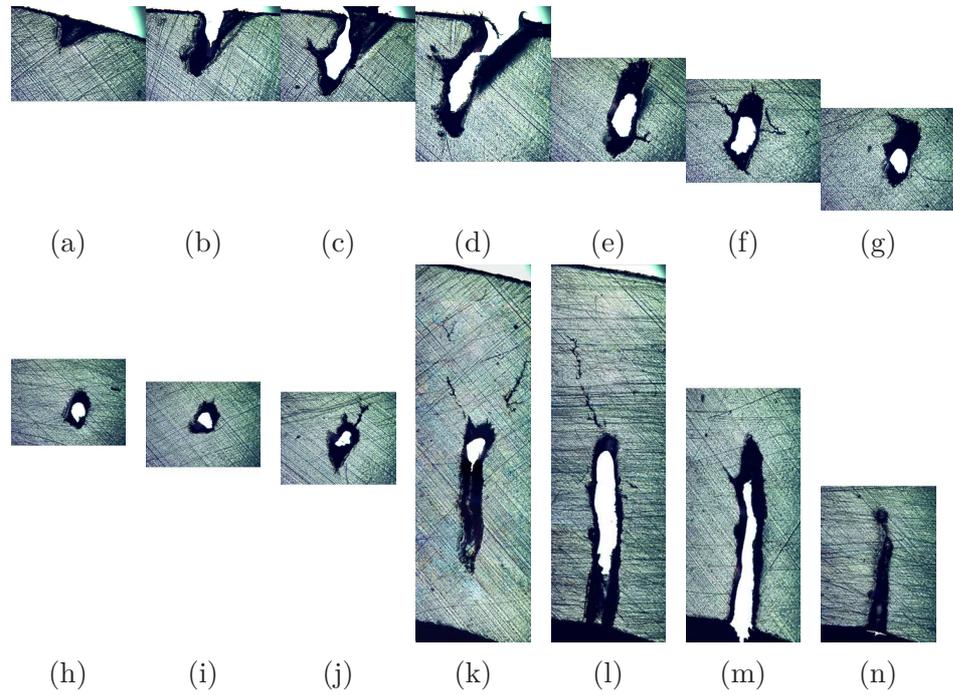
Abbildung 6.13: gefärbte Dünnschnitte der Probe 1-12-09-A3 an der Fehlerstelle

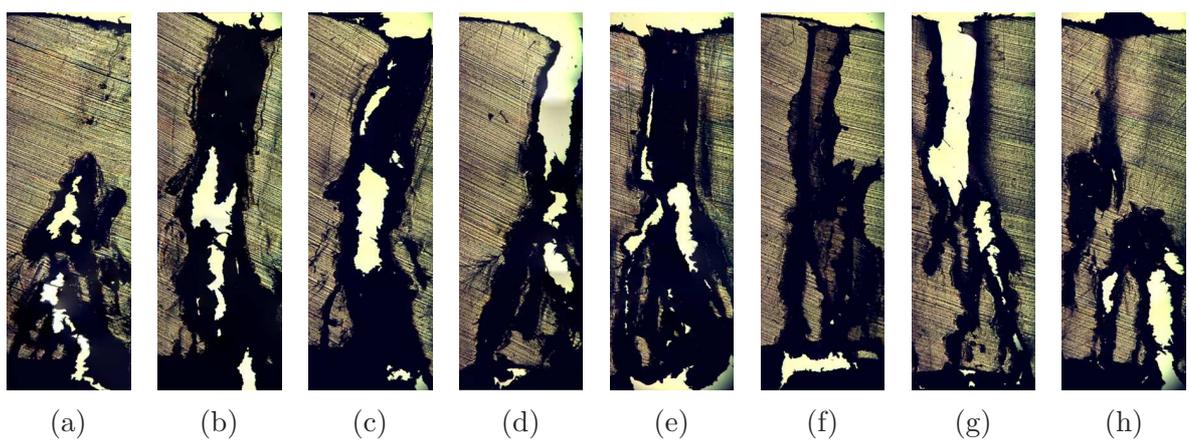
Abbildung 6.14: gefärbte Dünnschnitte der Probe 1-20-25-A1 an der Fehlerstelle

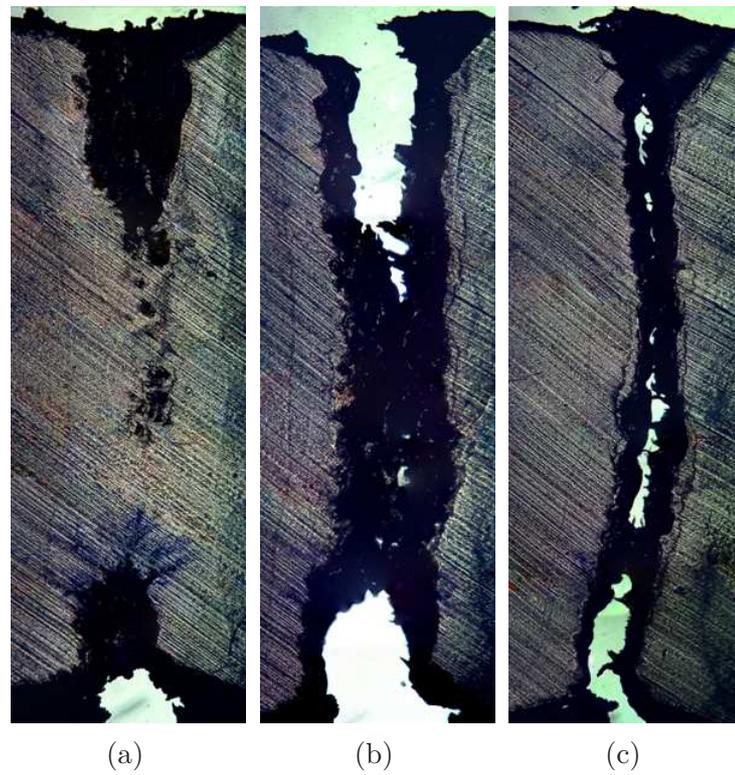
Abbildung 6.15: gefärbte Dünnschnitte der Probe 1-20-25-A2 an der Fehlerstelle

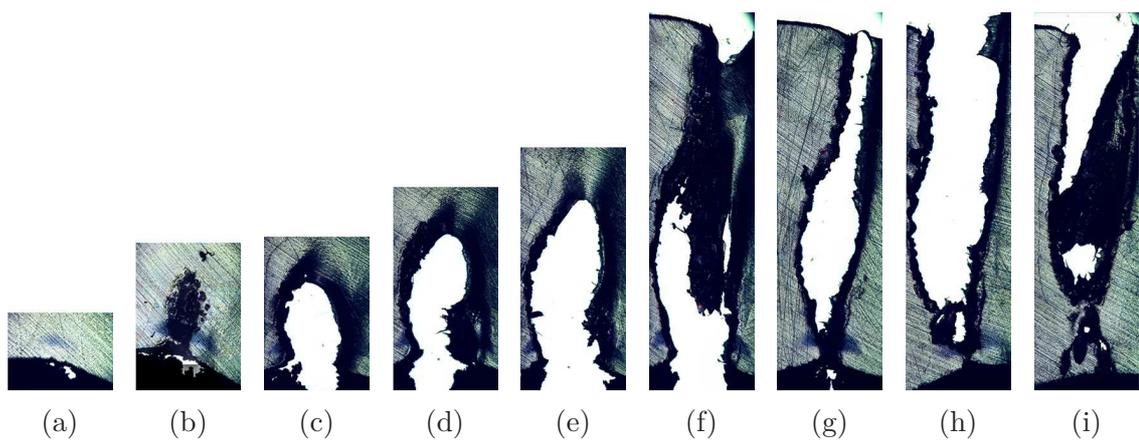
Abbildung 6.16: gefärbte Dünnschnitte der Probe 1-20-25-A3 an der Fehlerstelle

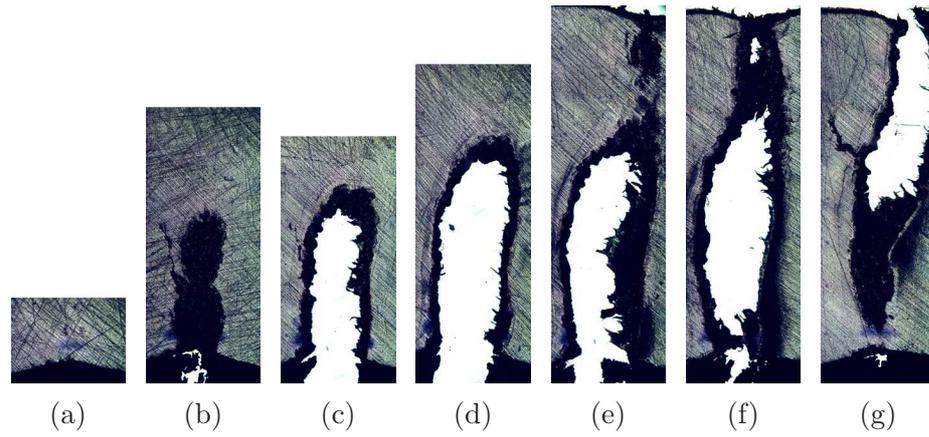
Abbildung 6.17: gefärbte Dünnschnitte der Probe 1-20-25-B1 an der Fehlerstelle

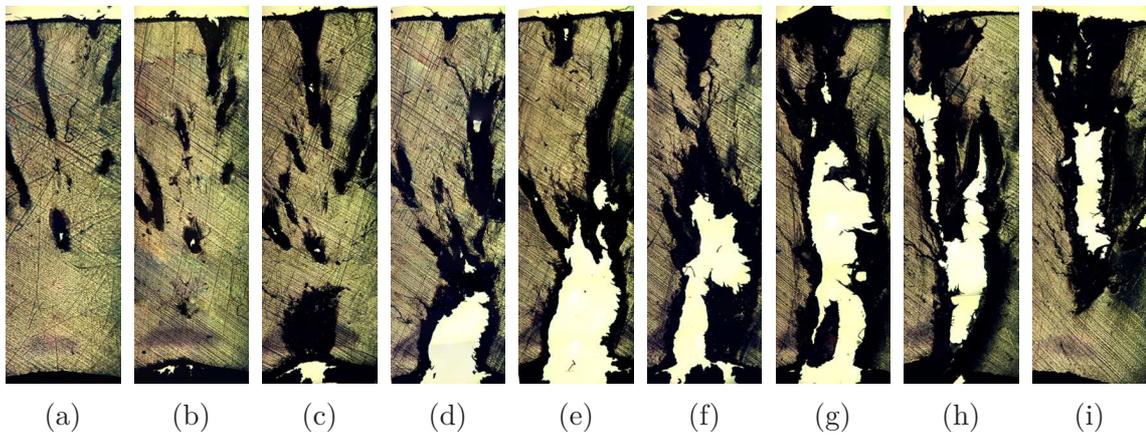
Abbildung 6.18: gefärbte Dünnschnitte der Probe 1-20-25-B2 an der Fehlerstelle

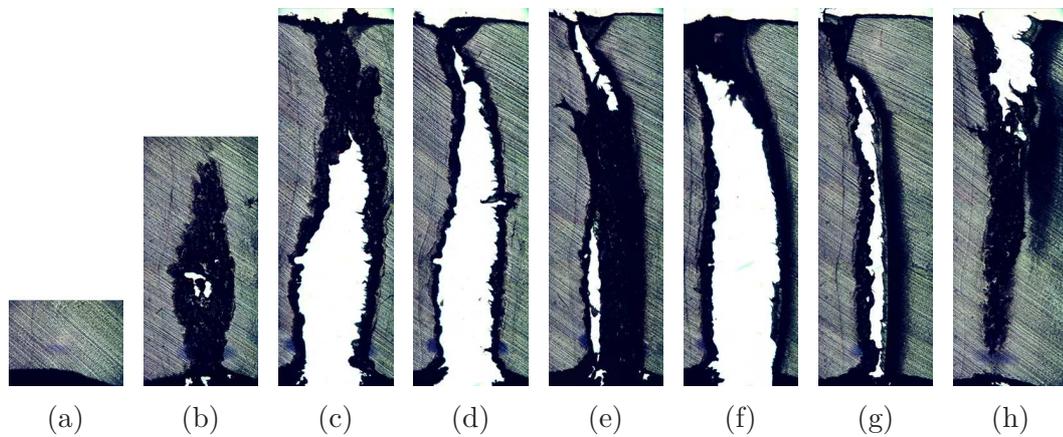
Abbildung 6.19: gefärbte Dünnschnitte der Probe 1-20-25-B3 an der Fehlerstelle
