**Nutzung von Schadensbildern zur Überwachung von
Massenbewegungen - geotechnische Schadensbilder bei
Massenbewegungen**

MASTERARBEIT

Masterstudium Bauingenieurwissenschaften – Geotechnik und Wasserbau

Technischen Universität Graz

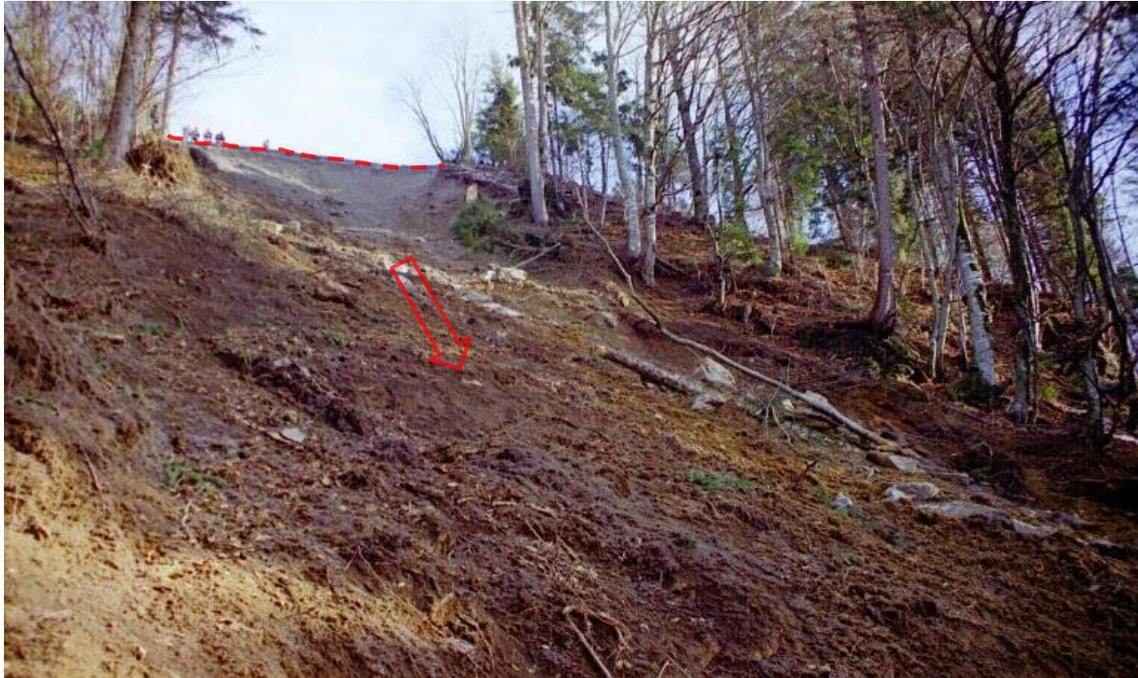
Abb. 27: Rutschung Grafendorf: Die Abbildung zeigt das Rutschungsgebiet mit einer steilen Anrisskante (WLV Kärnten)

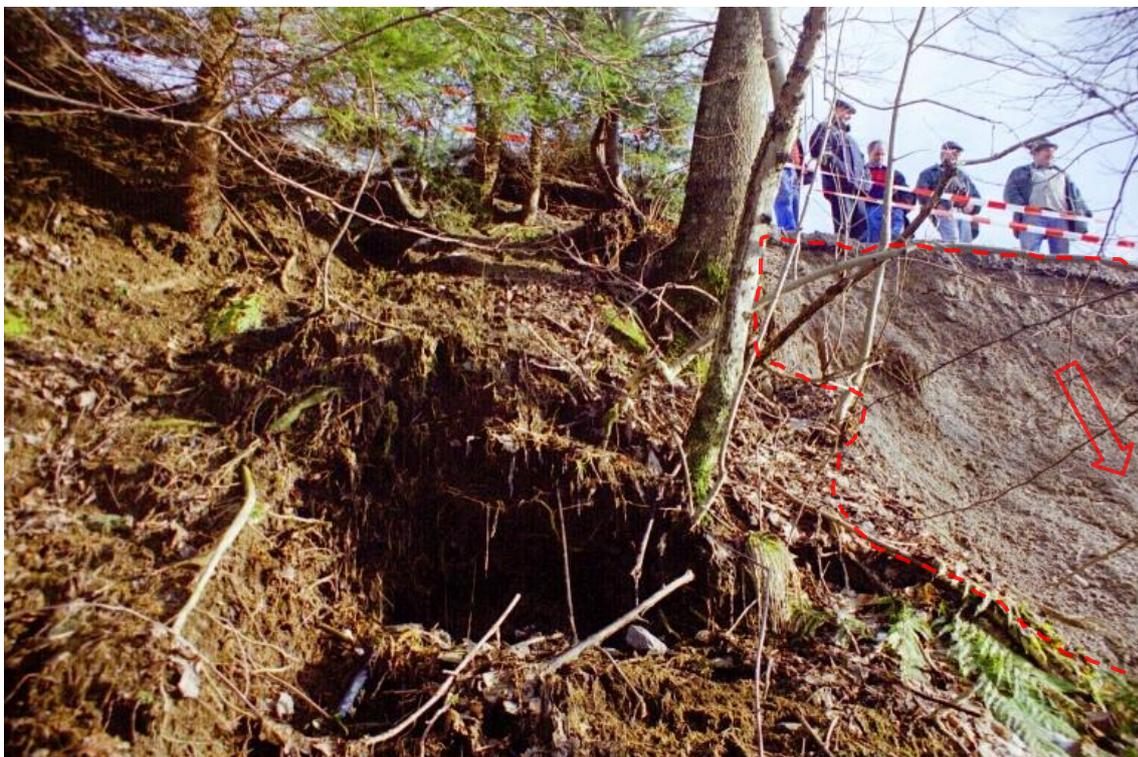
Abb. 28: Rutschung Grafendorf: Darstellung der Anrisskante und Übergang zum unbewegten Bereich (WLV Kärnten)

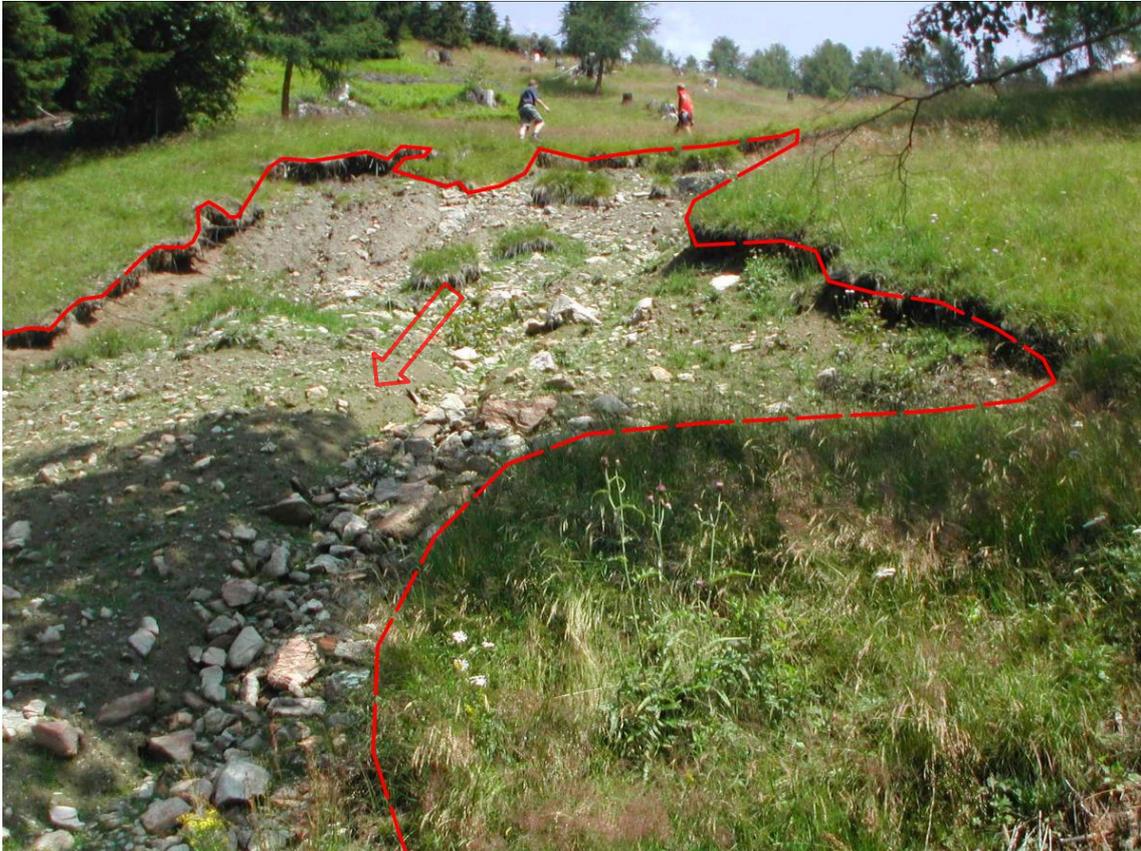
Abb. 29: Rutschung Guggenberg-Süd: Am Foto ist die Anrisskante der Hangrutschung (rot markiert) erkennbar; der Hang besteht aus einem inhomogenen Gemisch von grobkörnigen Material und Feinanteilen. (WLV Kärnten)

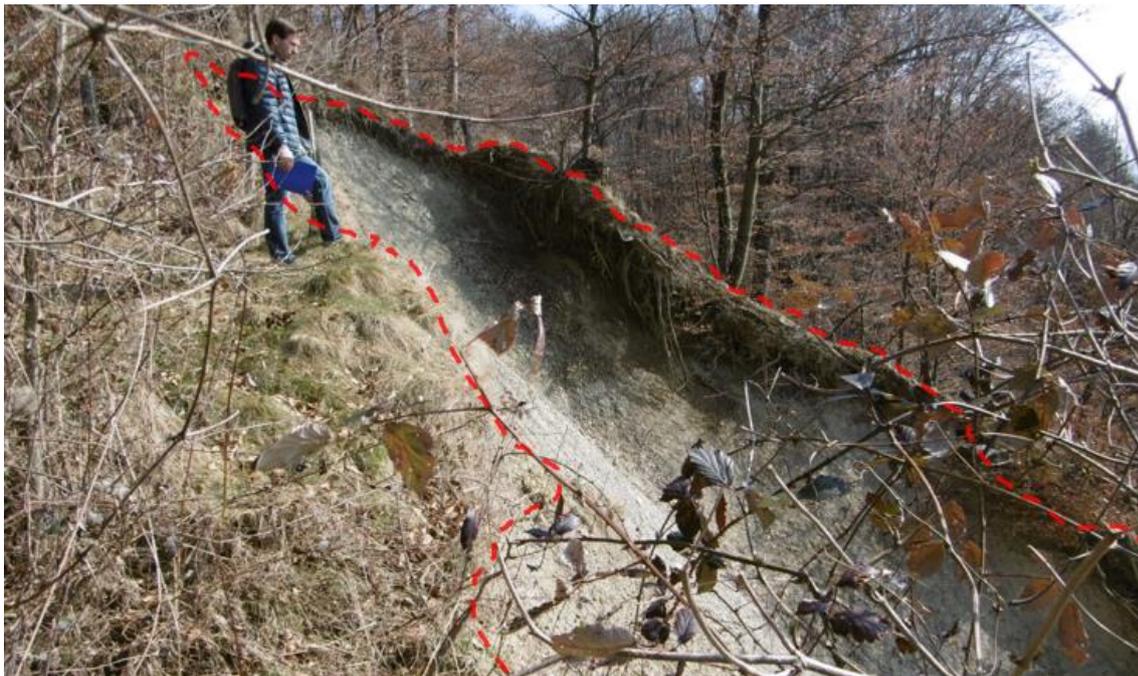
Abb. 31: Rutschung Wernberg: Abbildung der Anrisskante mit der sehr steilen Abbruchfläche. (WLV Kärnten)

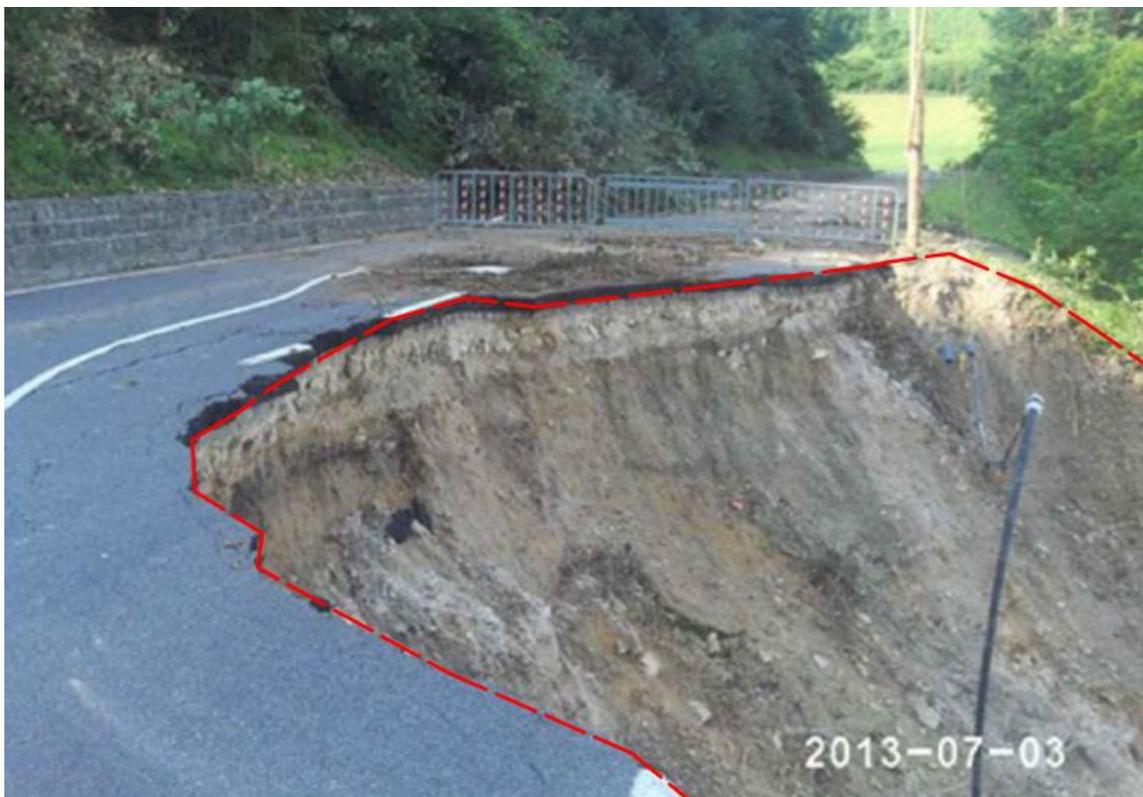
Abb. 38: Rutschung Mondsee: Die Anrisskante der Rutschung verläuft durch eine Straße wodurch ein Teil der Straße mit den bewegten Massen wegrutschte. (Steinbacher, 2014)

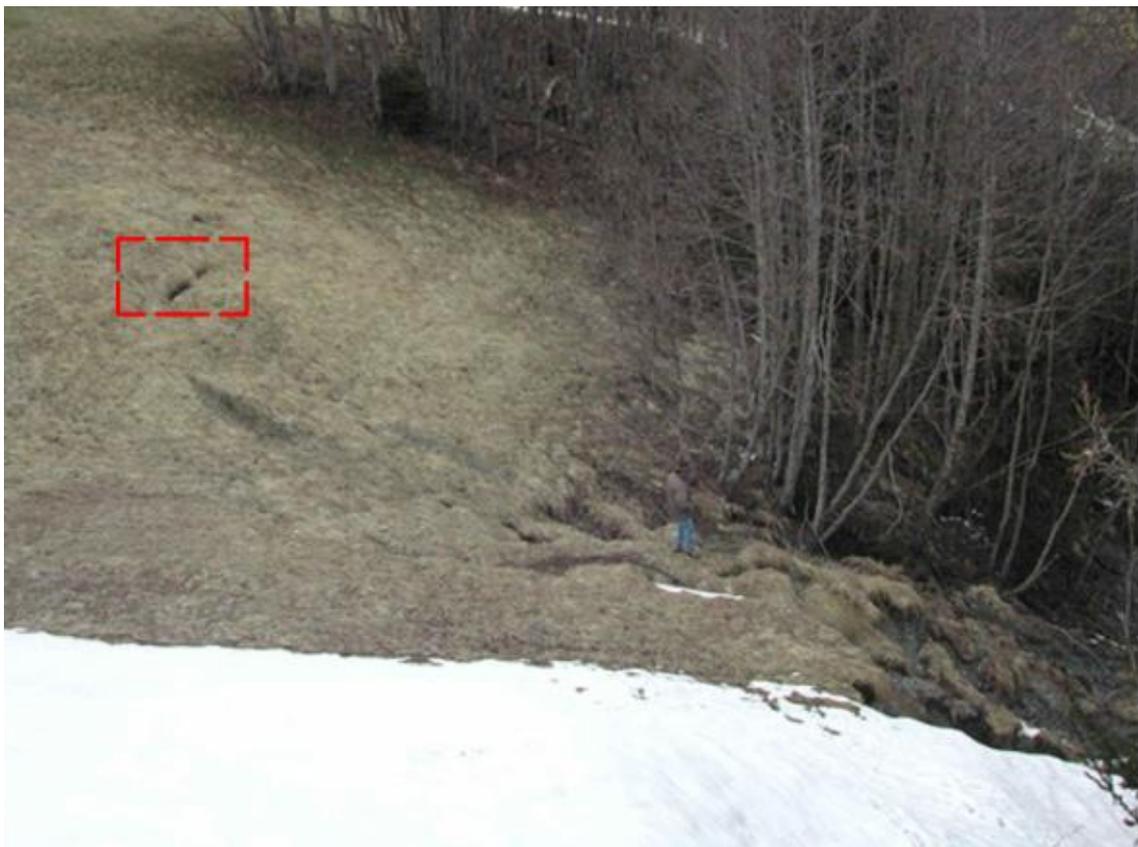
Abb. 43: Rutschung Letten-Obergail: Bucklige Aufschiebungen im unteren Bereich der Hangbewegung. Oberhalb des Bereichs der unruhigen Hangoberfläche sind Querrisse am Hang (rote Markierung) erkennbar. (WLV Kärnten)

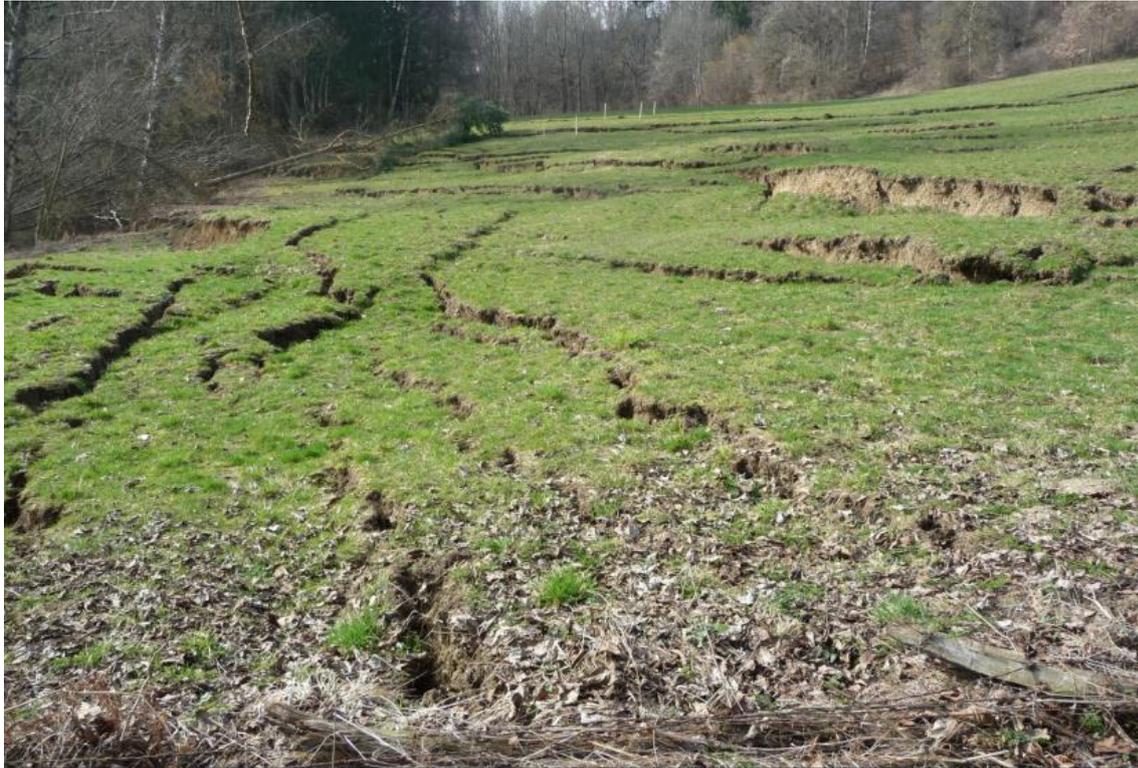
Abb. 46: Rutschung Pogerschitzen (Kapitel 6.5). Unterhalb der ersten Anrissfläche kommt es am Plateau zur Bildung von Querrissen in der Wiese. (WLV Kärnten)

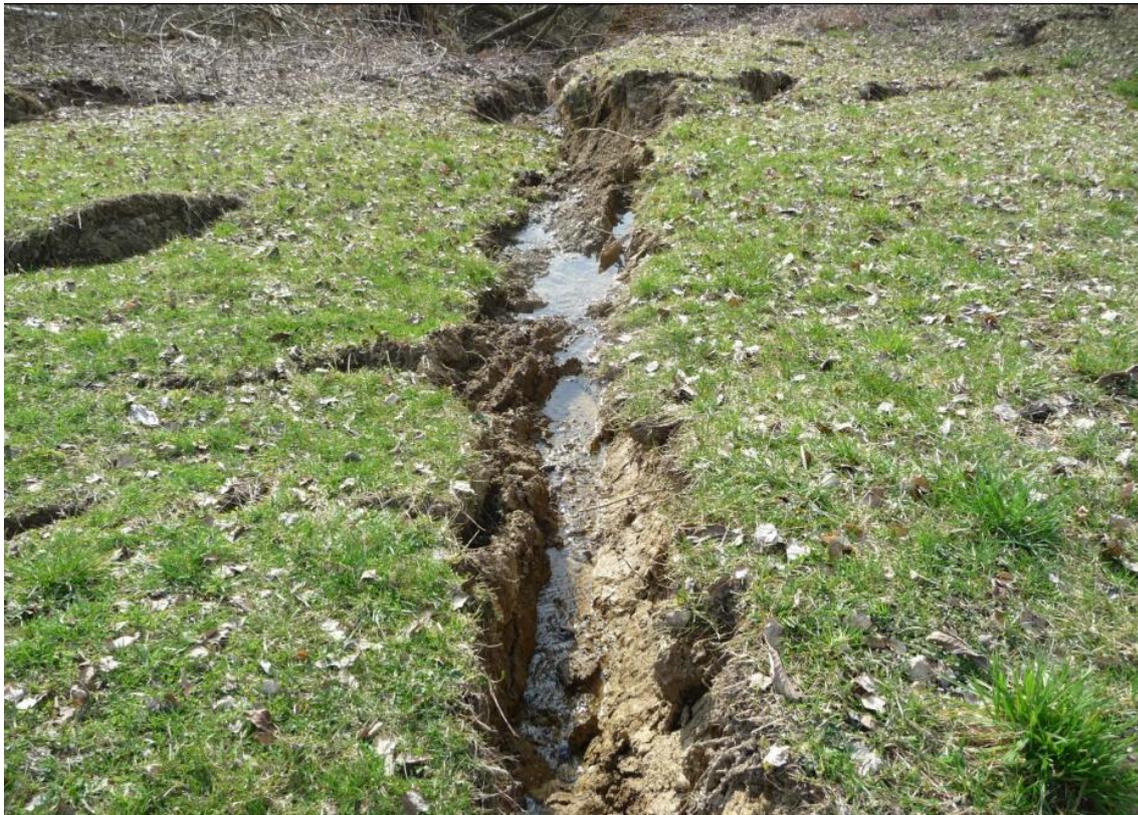
Abb. 47: Rutschung Pogerschitzen (Kapitel 6.5). Die entstandenen Querrisse sind zum Teil mit Wasser gefüllt und weisen eindeutig auf eine Durchnässung des Hanges hin. (WLV Kärnten)

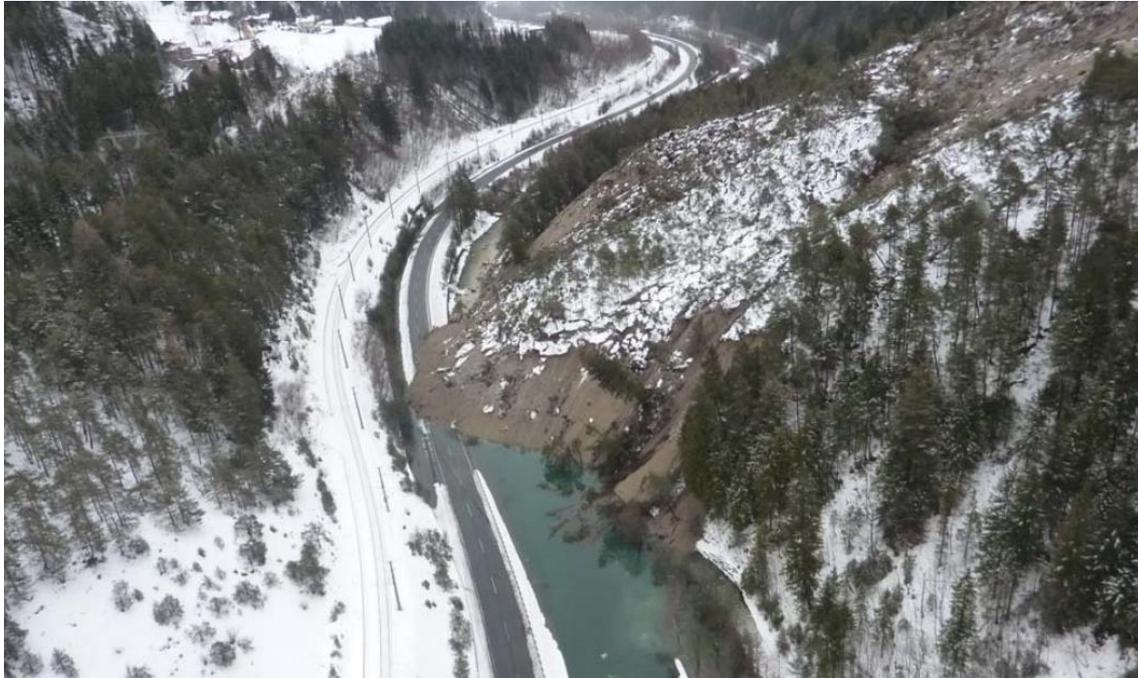
Abb. 50: Rutschung Leisach: Die Rutschmassen zerstörten die Landesstraße und verschütteten die Drau.²⁰

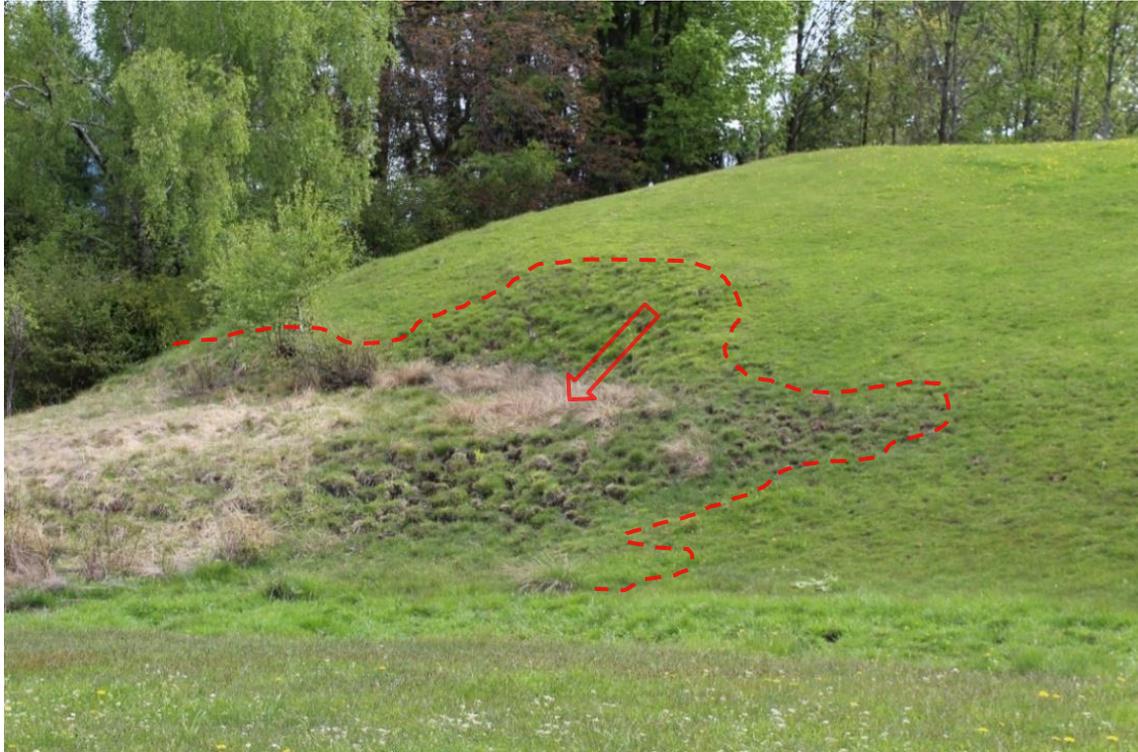
Abb. 55 und Abb. 56 zeigen einen stark durchfeuchteten Hang mit Buckelbildung und Feuchtstellen. Im unteren Bereich des Hanges sind Wasserstellen erkennbar. Diese können Hinweise für eine mögliche Kriechbewegung des Hanges sein.

Abb. 55: Buckelbildung an einem Hang

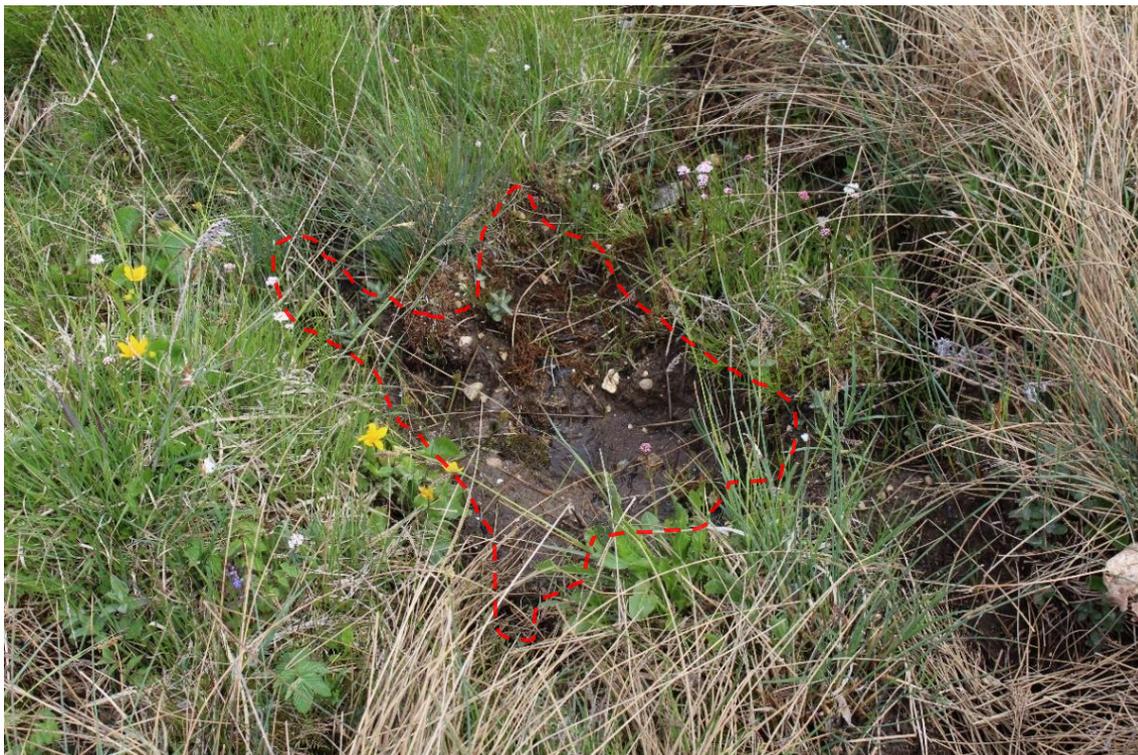
Abb. 56: Wasseraustritte und Tümpel als Hinweis auf eine starke Hangdurchfeuchtung
Kriechbewegungen an Hängen können durch das Einwirken ungünstiger Faktoren (z.B. Niederschlag, Erdbeben, zusätzliche Belastungen, ...) zu Rutschungen führen. Abb. 57 stellt einen Kriechhang dar, bei welchem es im unteren Bereich zum Abrutschen von

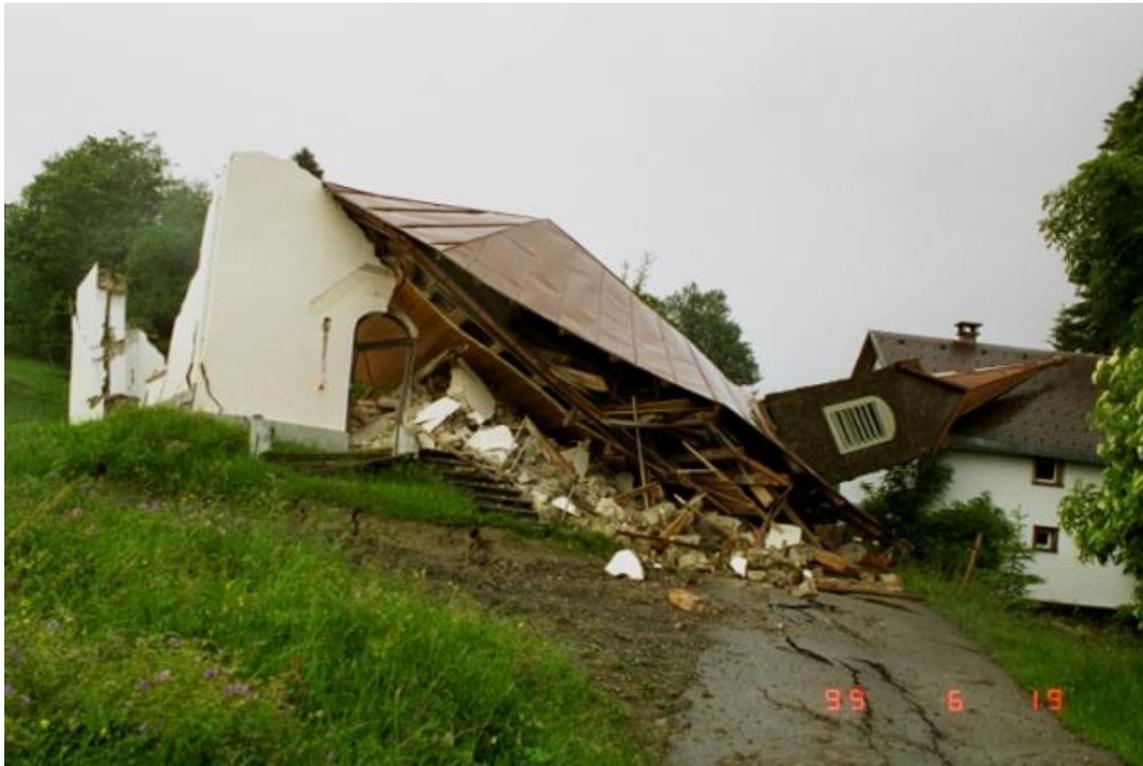
Abb. 61: Einsturz einer Kirche sowie Risse im Boden und der Straße ausgelöst durch Bewegungen im Hang (Hofmann, Jaritz, 2005)

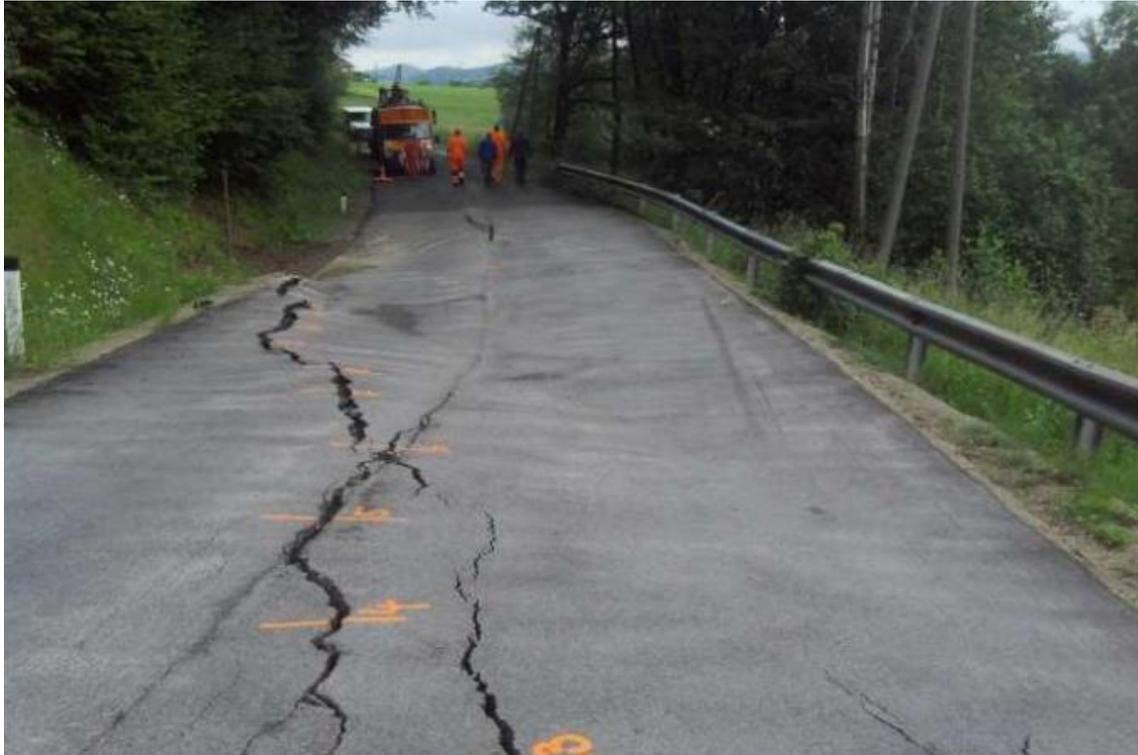
Abb. 62: Deutlich erkennbare Risse in der Straße verursacht durch Kriechen des angrenzenden Hanges (Steinbacher, 2014)

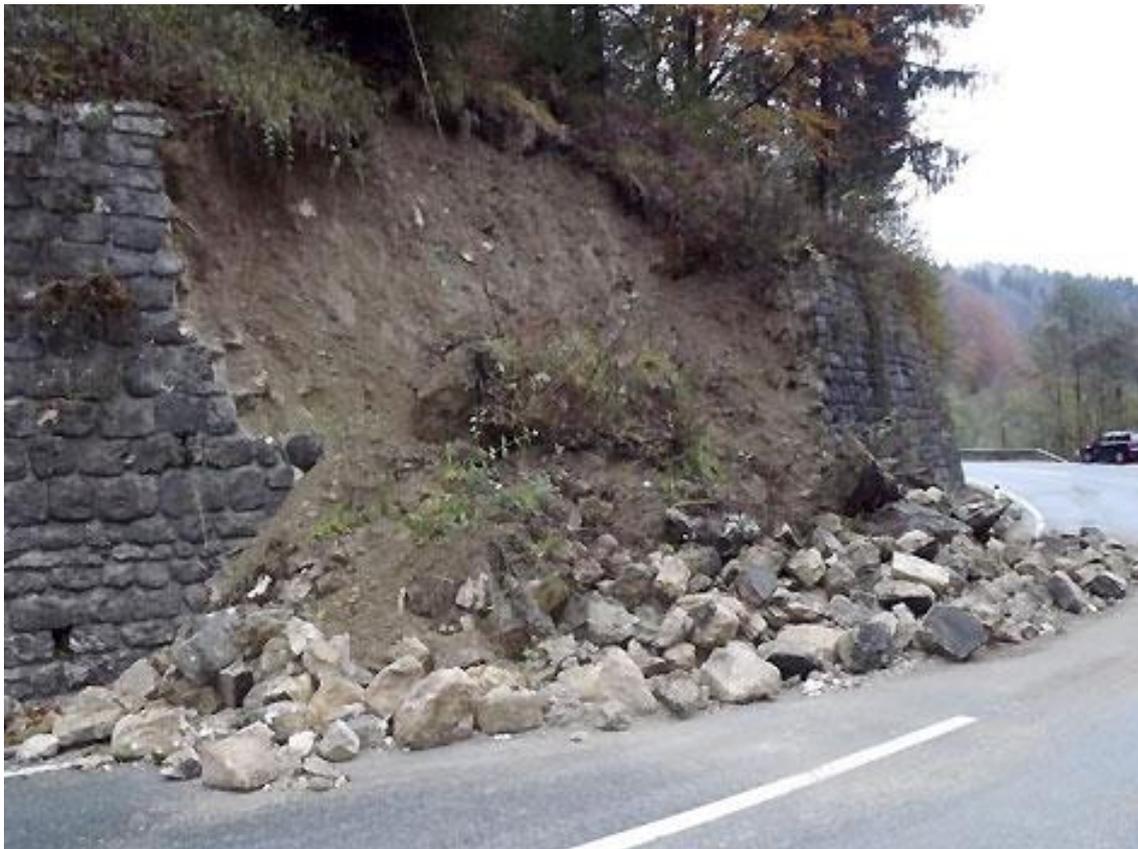
Abb. 63: Stützmauerversagen durch den einwirkenden erhöhten Erddruck²⁶

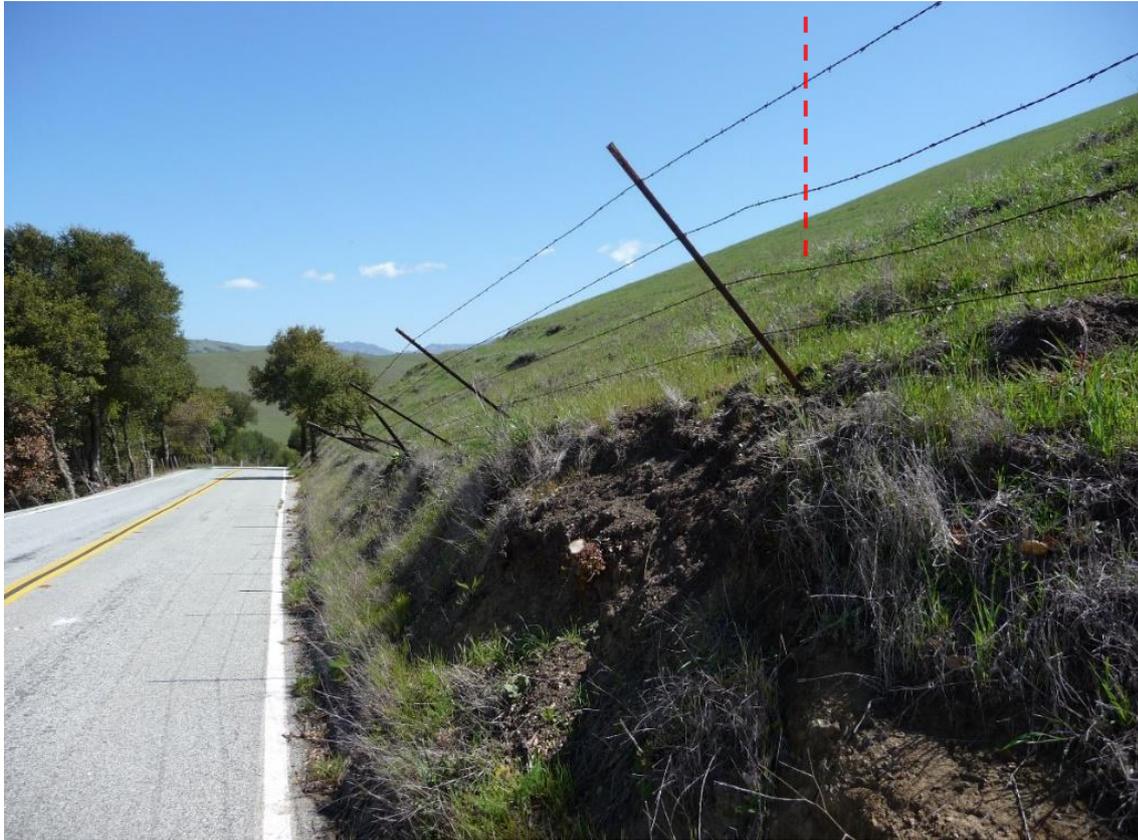
Abb. 68: Schrägstellung eines Zauns zufolge Kriechhangbewegung³⁰

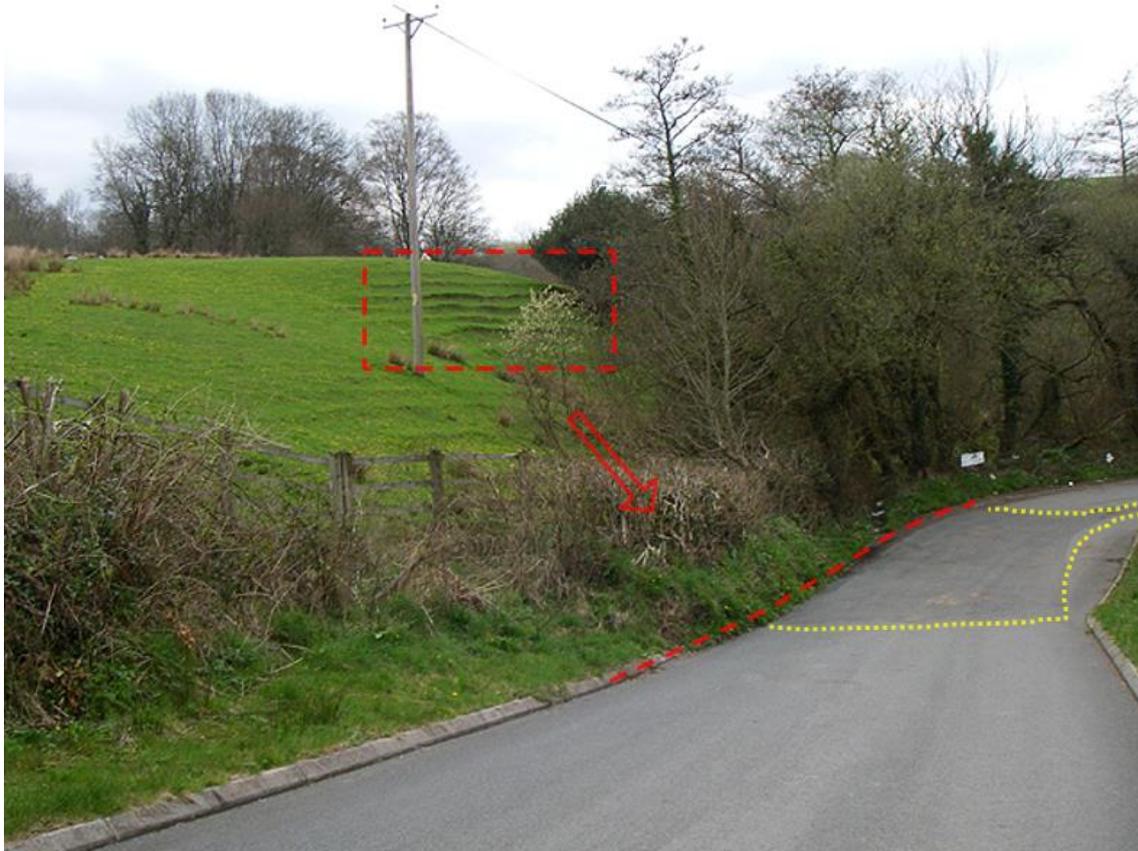
Abb. 71: Kriechhang mit unterschiedlichen Schadensbildern an Oberfläche, Zaun und Straße³³

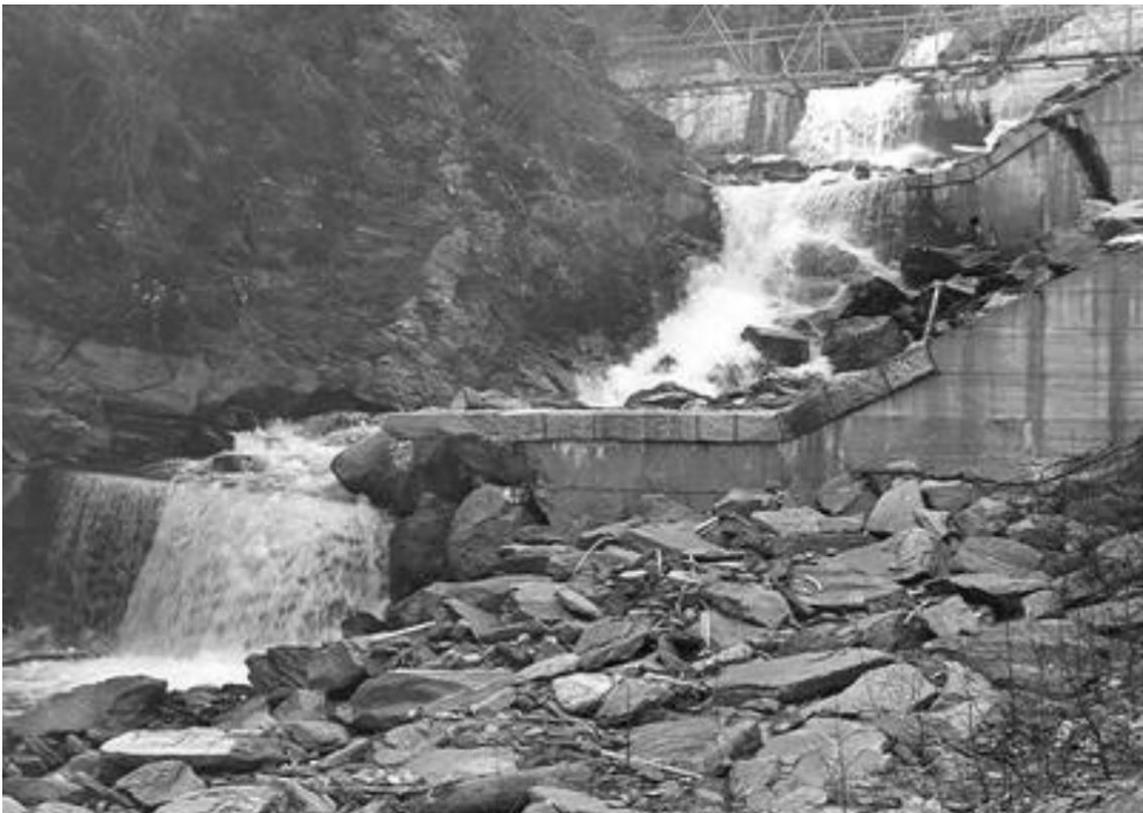
Abb. 94: Abgerutschte Schuttmassen führen immer wieder zur Zerstörung von errichteten Geschiebesperren.⁴⁴

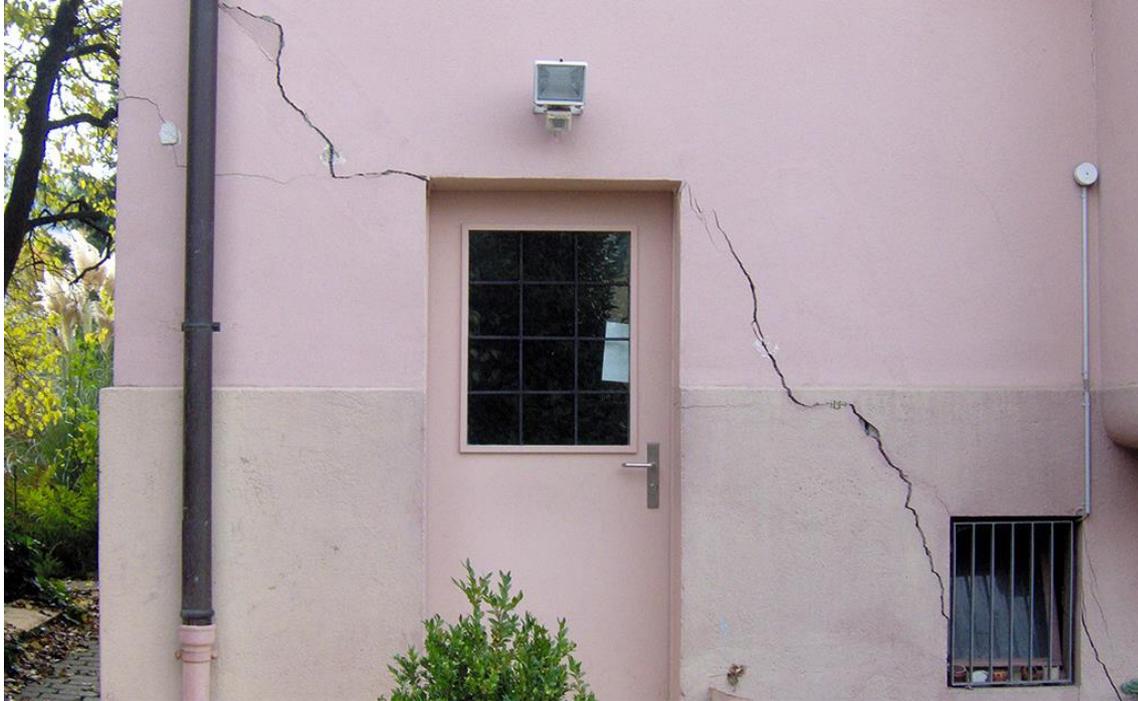
Abb. 99: Setzungsrissse an einem Gebäude⁴⁵

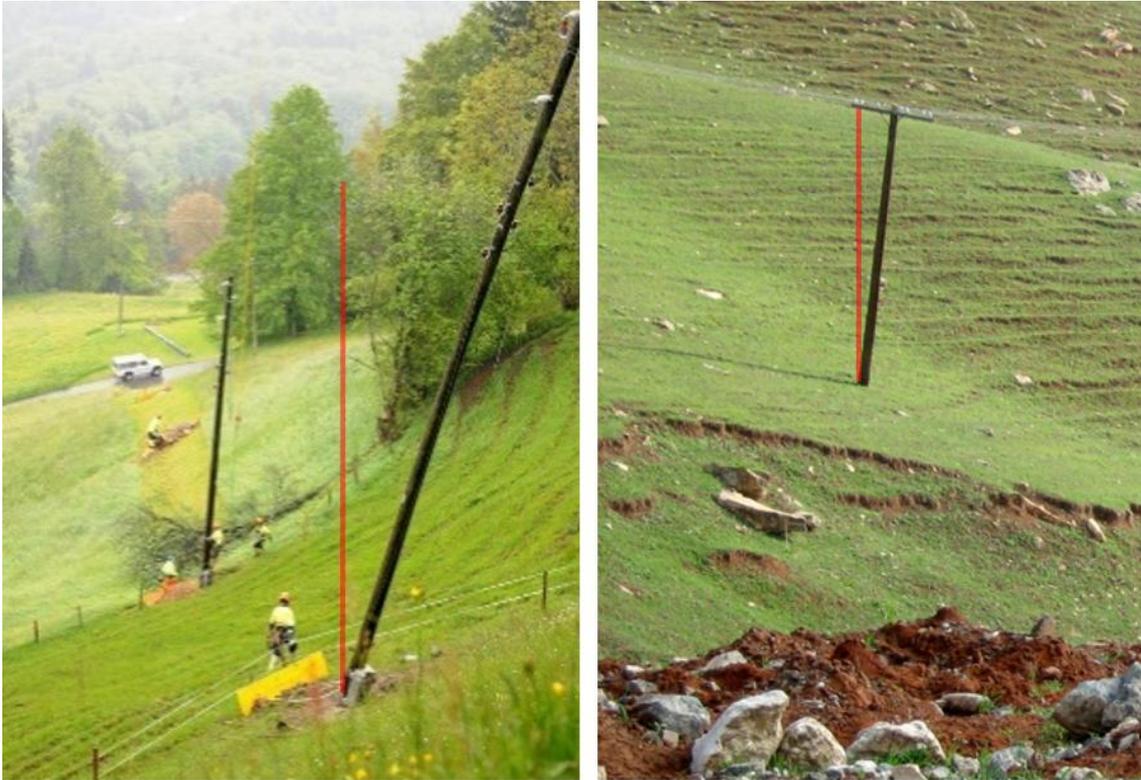
Abb. 101: Verdrehung von Strommasten ⁴⁷

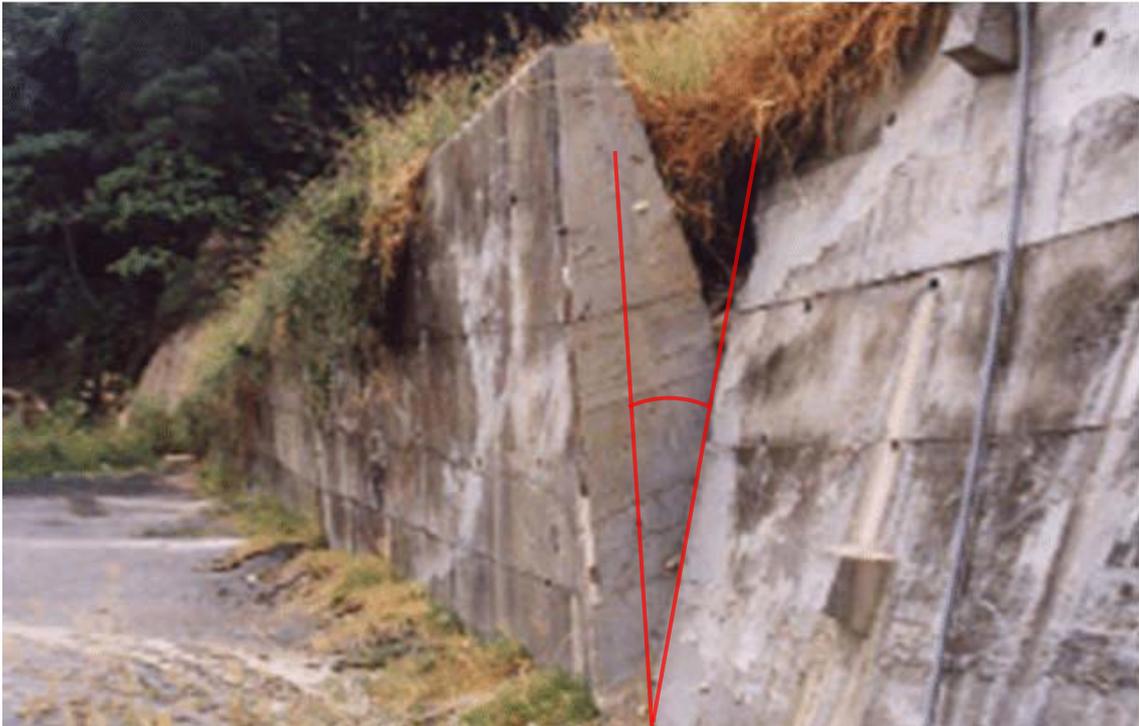
Abb. 105: Neigungsänderung einzelner Stützmauerblöcke⁴⁹

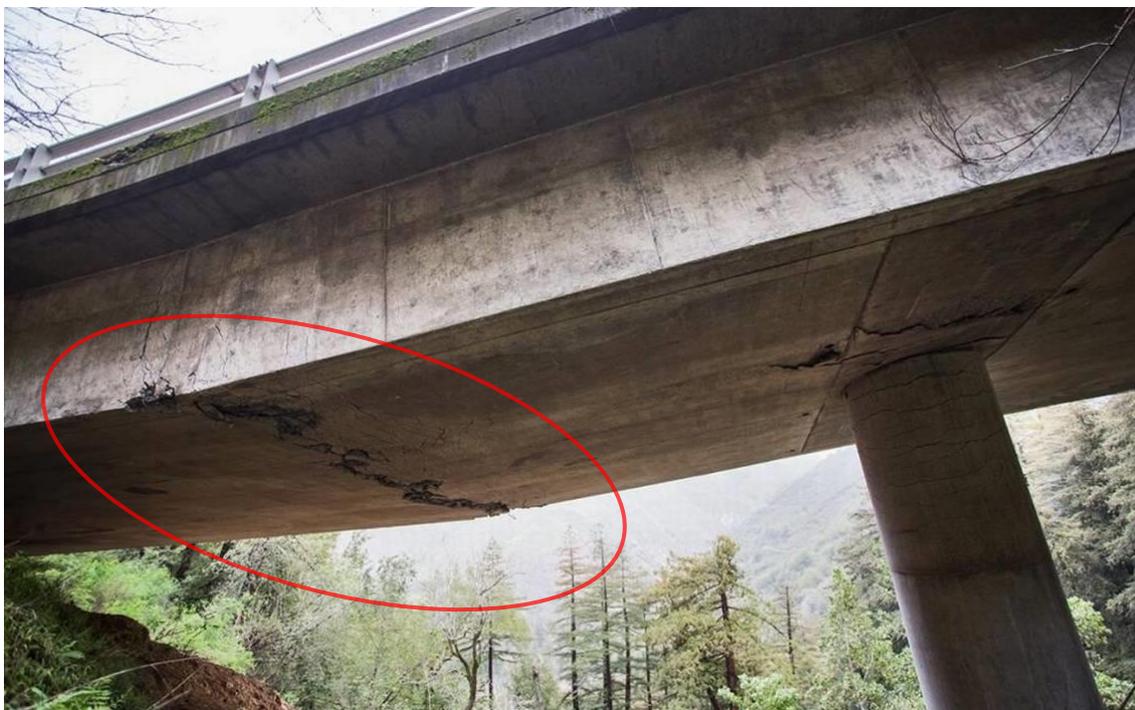
Abb. 118: Biegerisse am Tragwerk aufgrund des Ausfalls der Stützwirkung⁵⁷

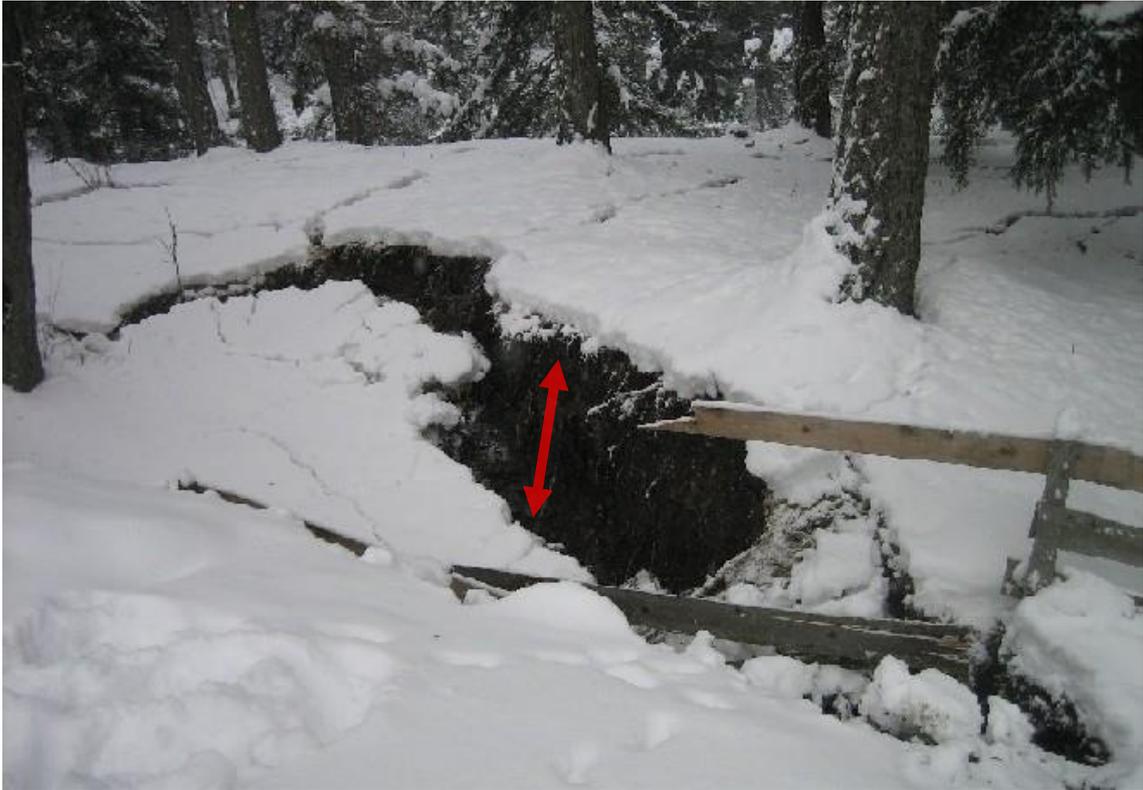
Abb. 126: Anrisskante mit erkennbarem Geländeversatz ⁶⁰

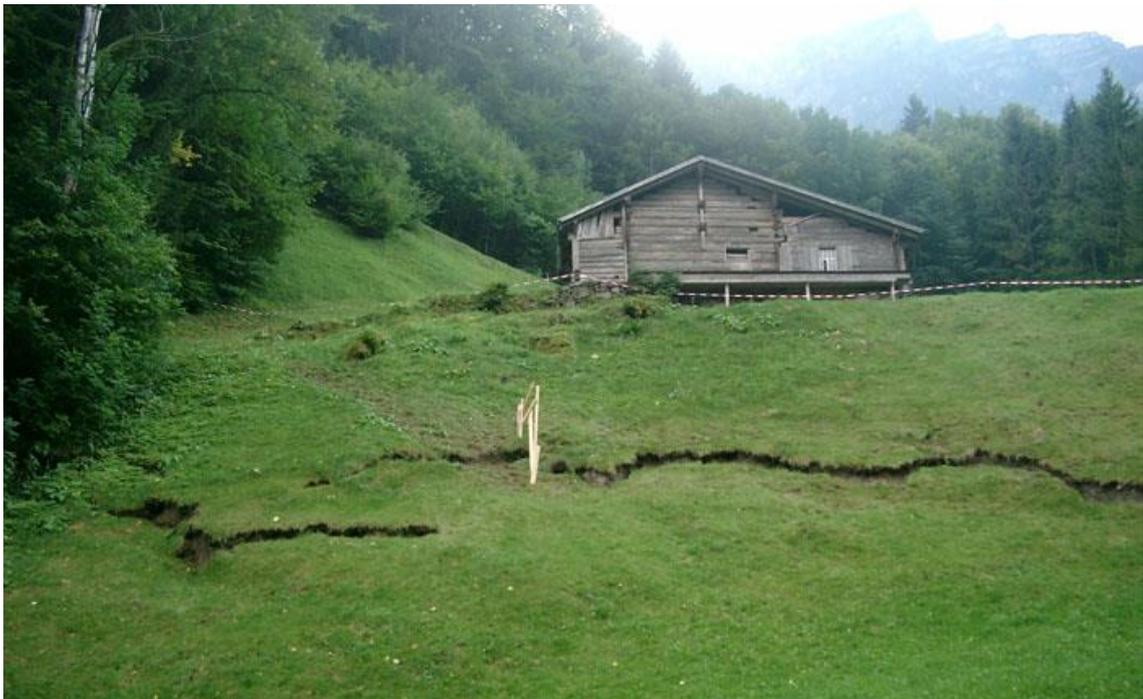
Abb. 127: Anrisskante als Hinweis möglicher Hangbewegungen ⁶¹

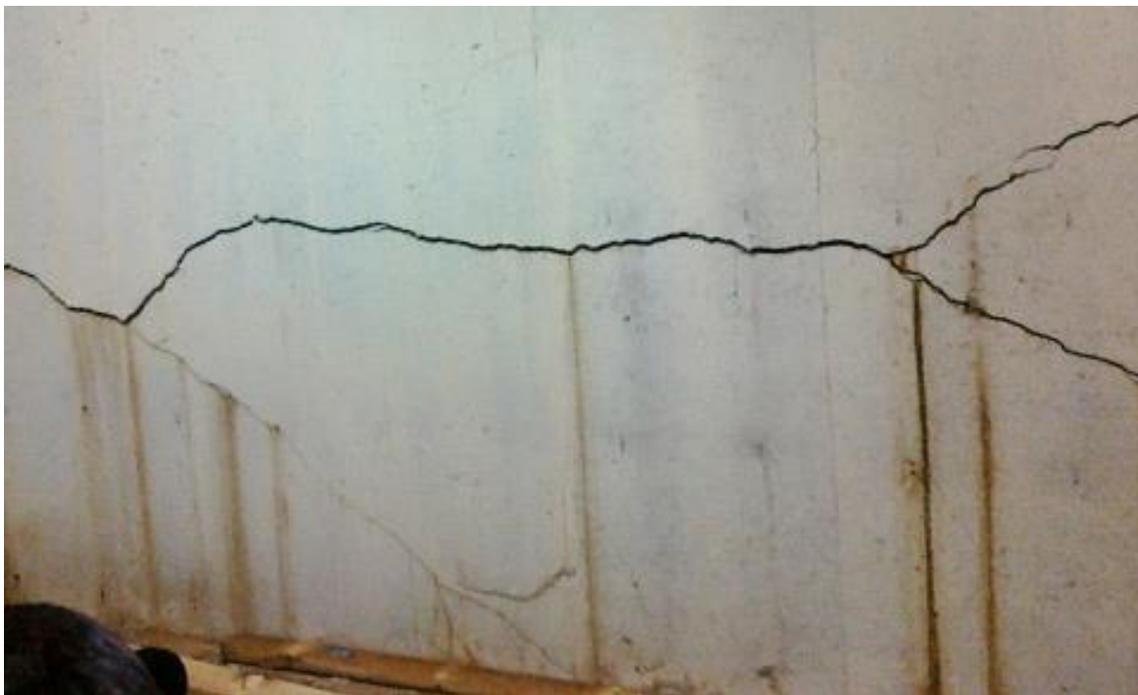
Abb. 130: Risse am Parkhaus ausgelöst durch den erhöhten Kriechdruck, der auf das Gebäude einwirkt ⁶⁴

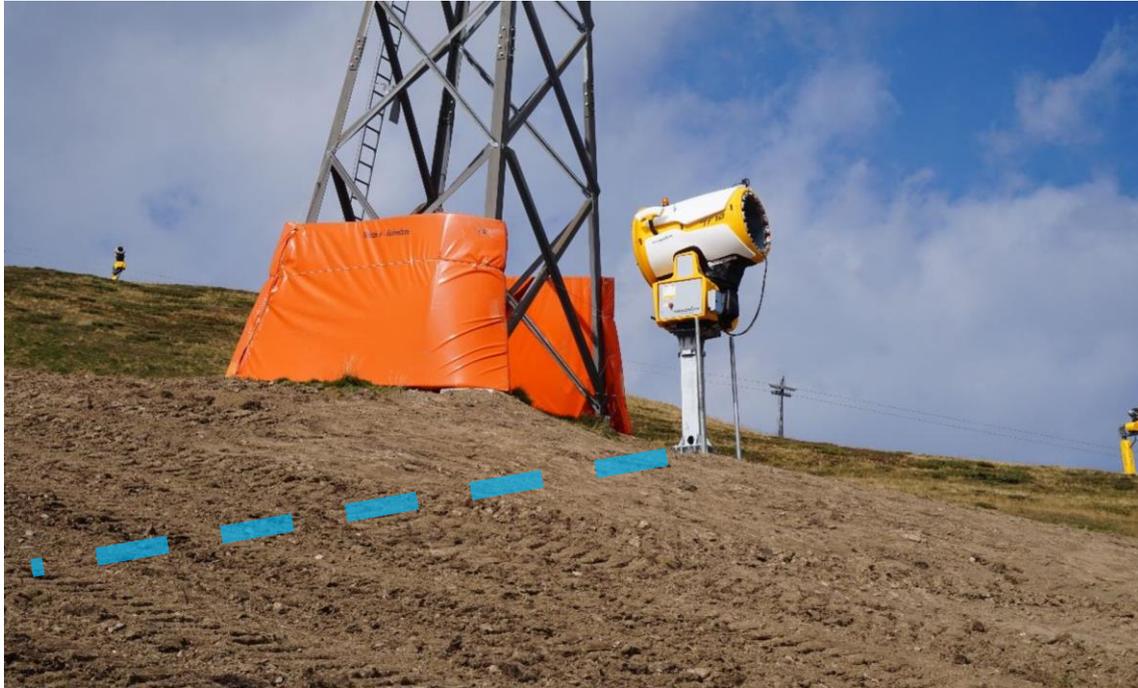
Abb. 133: Wasserleitung (in blau eingezeichnet) zur Versorgung der Beschneiungsanlage. Durch die Kriechbewegung kommt es zur Entstehung undichter Stellen im Rohr ⁶⁶
