**Nutzung von Schadensbildern zur Überwachung von
Massenbewegungen - geotechnische Schadensbilder bei
Massenbewegungen**

MASTERARBEIT

Masterstudium Bauingenieurwissenschaften – Geotechnik und Wasserbau

Technischen Universität Graz

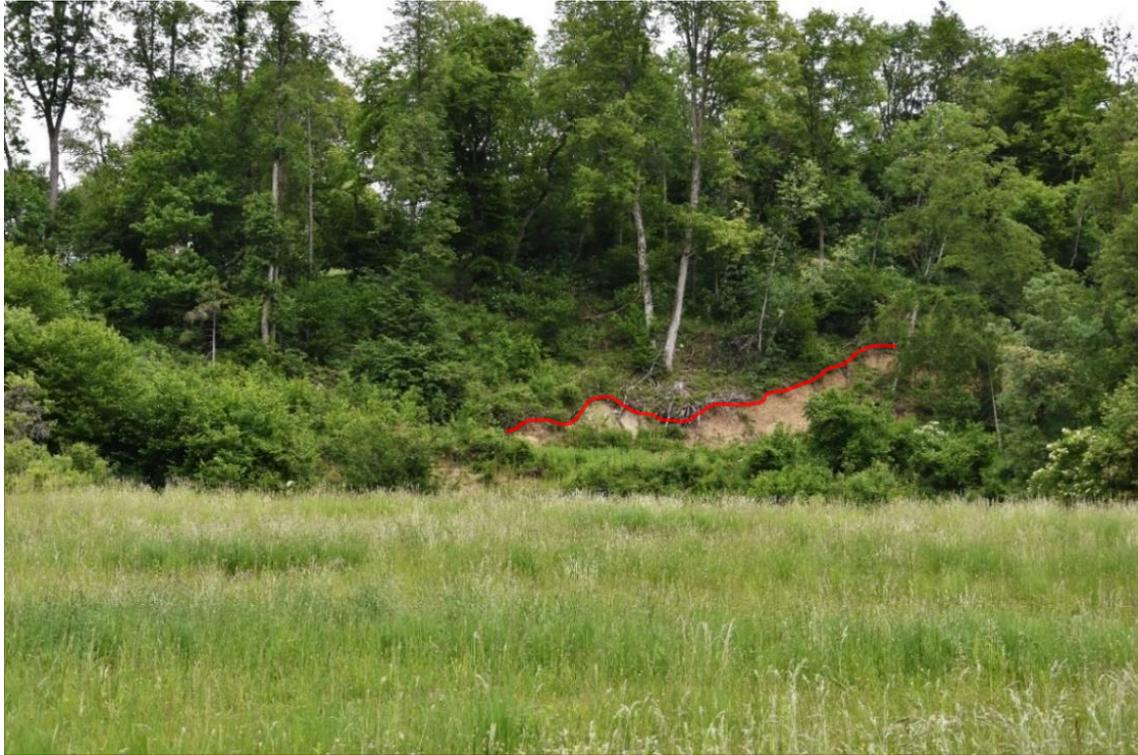
Abb. 138: Gut erkennbare Anrisskante. Durch die Rutschung ergab sich ein Höhenversatz des Geländes von mehreren Metern.

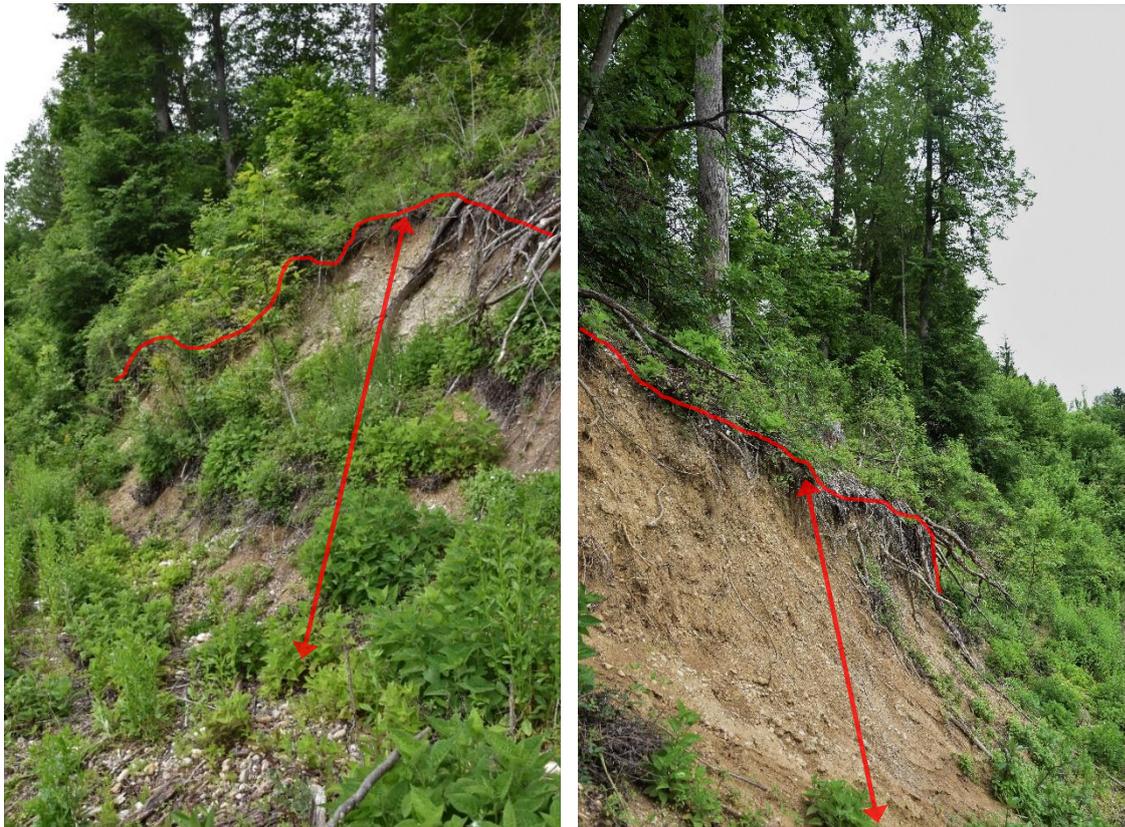
Abb. 139: Durch die Rutschung ist das Gelände um 2-3 m tiefer versetzt.

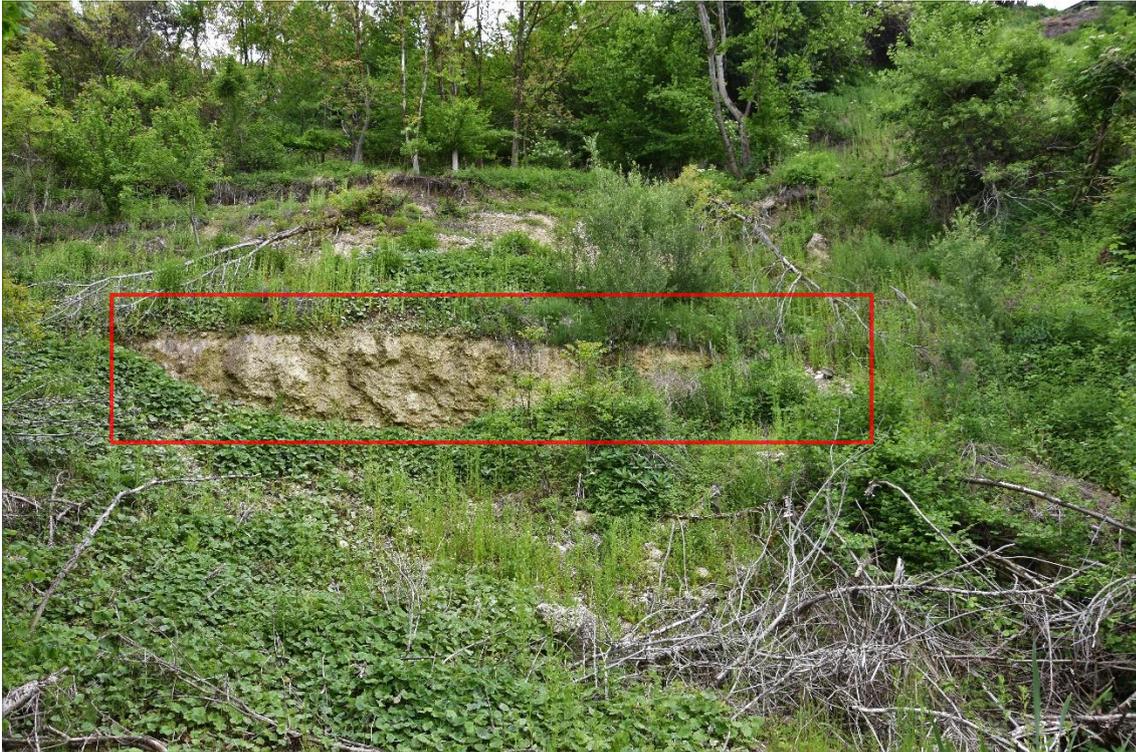
Abb. 144: Neogenschicht (rote Markierung) unterhalb des grobkörnigen Bodens bewässert den Hang permanent

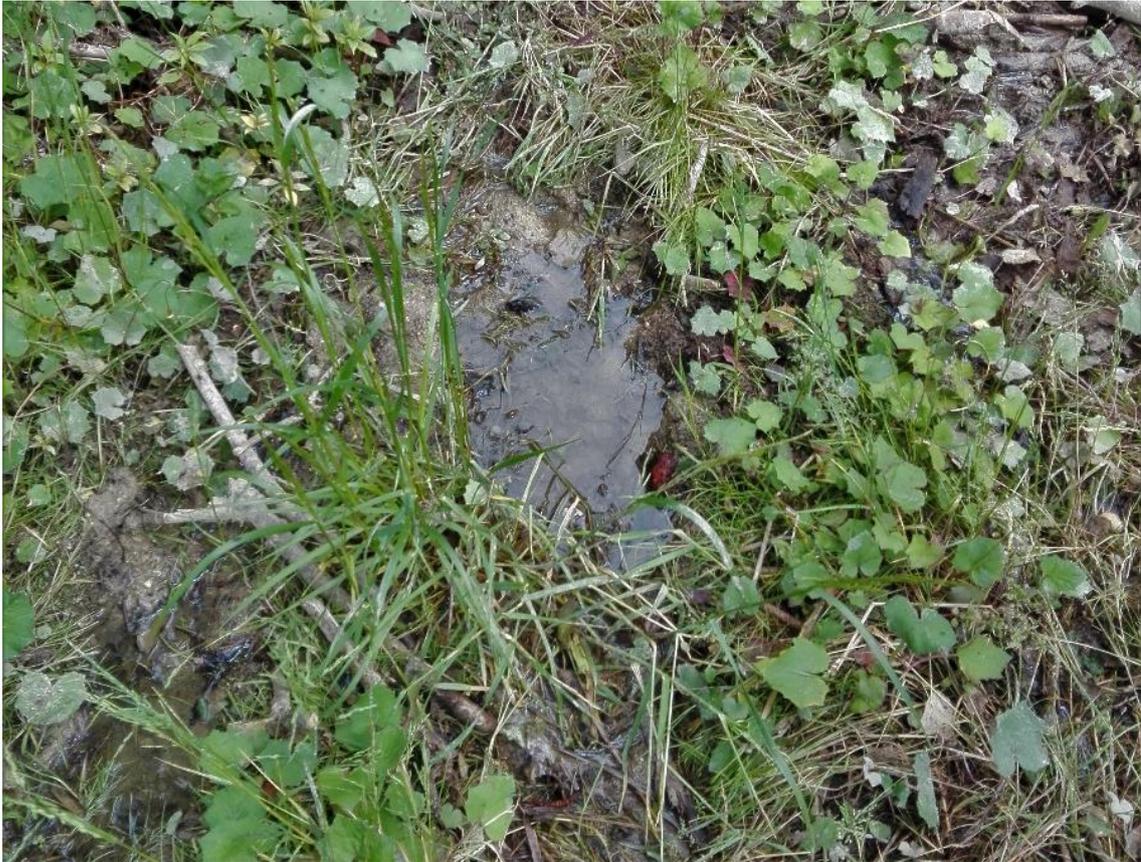
Abb. 146: Feuchtstellen im Boden deuten auf eine starke Durchnässung des Hanges hin

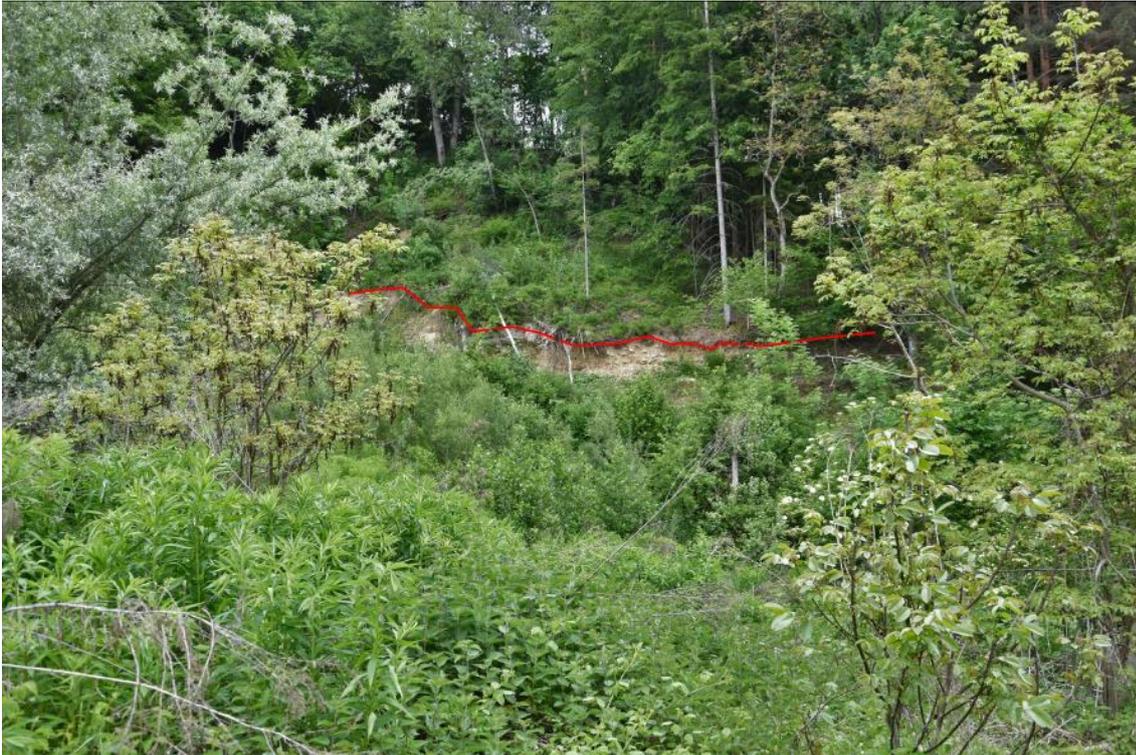
Abb. 147: Deutlich sichtbare Anrisskante der Rutschung

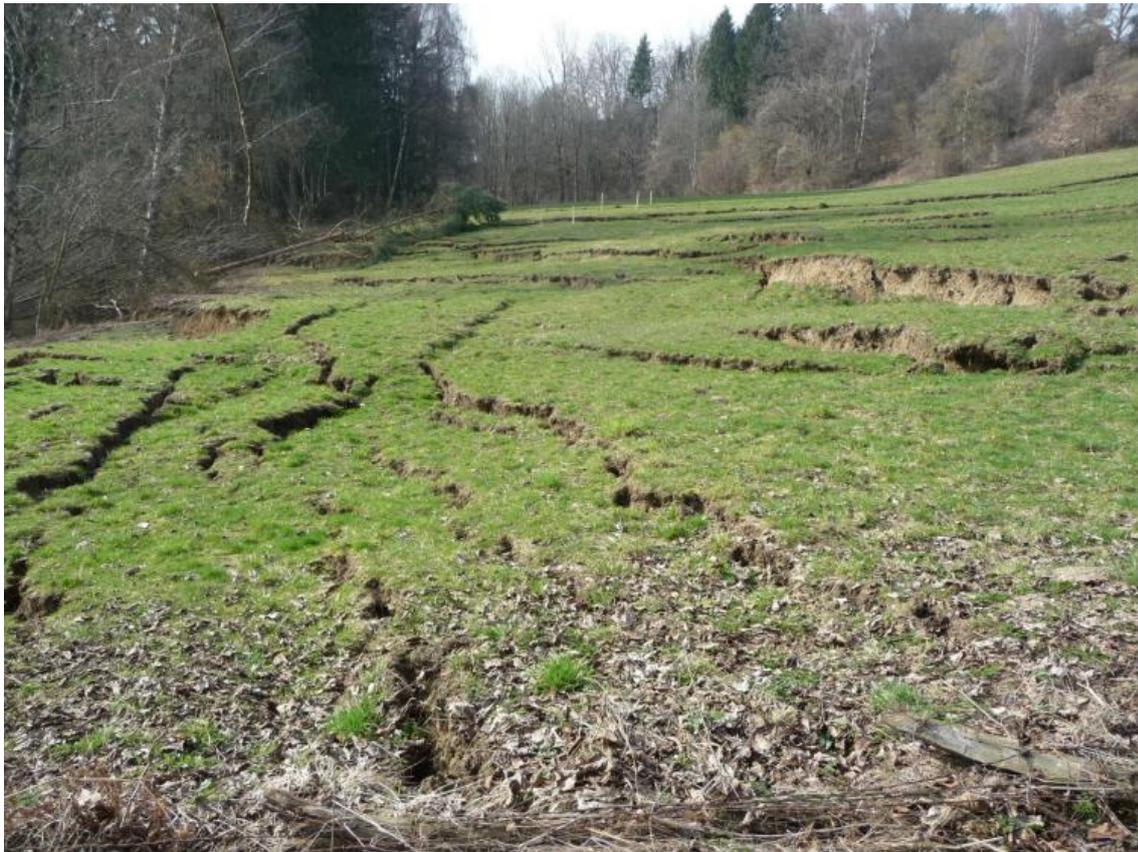
Abb. 151: Risse in der Wiese unmittelbar nach der Rutschung (WLV Kärnten, 2014)

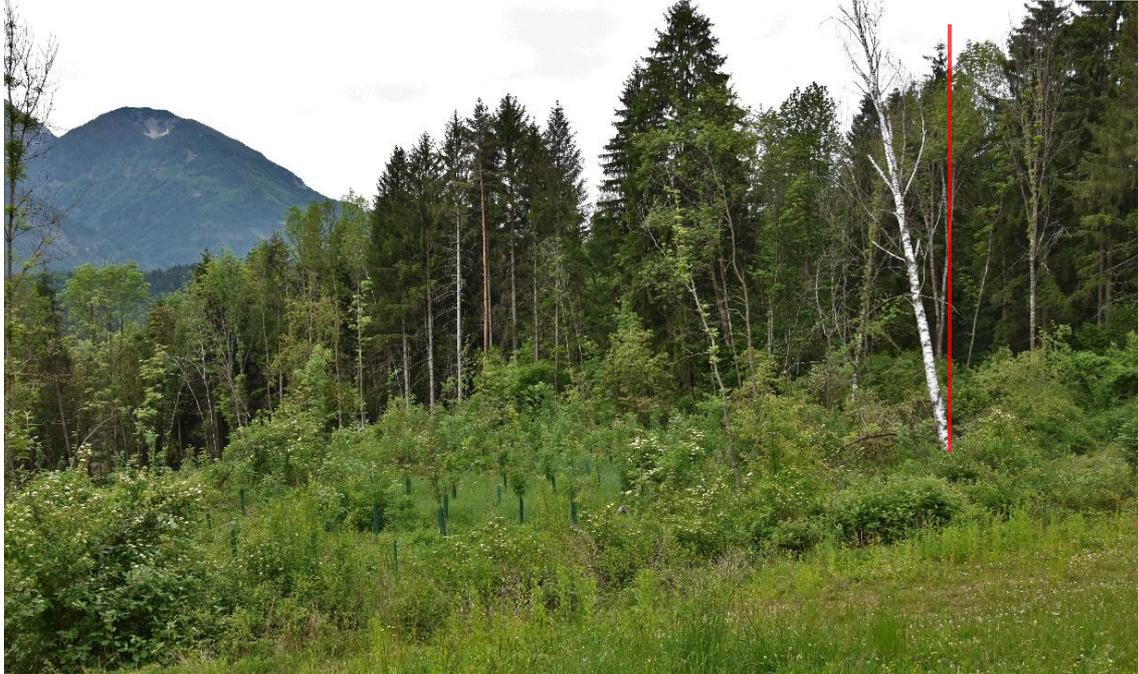
Abb. 153: Blickrichtung Süden auf den unteren Rutschungsbereich. An den schiefen Bäumen ist erkennbar, welcher Bereich von der Bewegung betroffen ist.

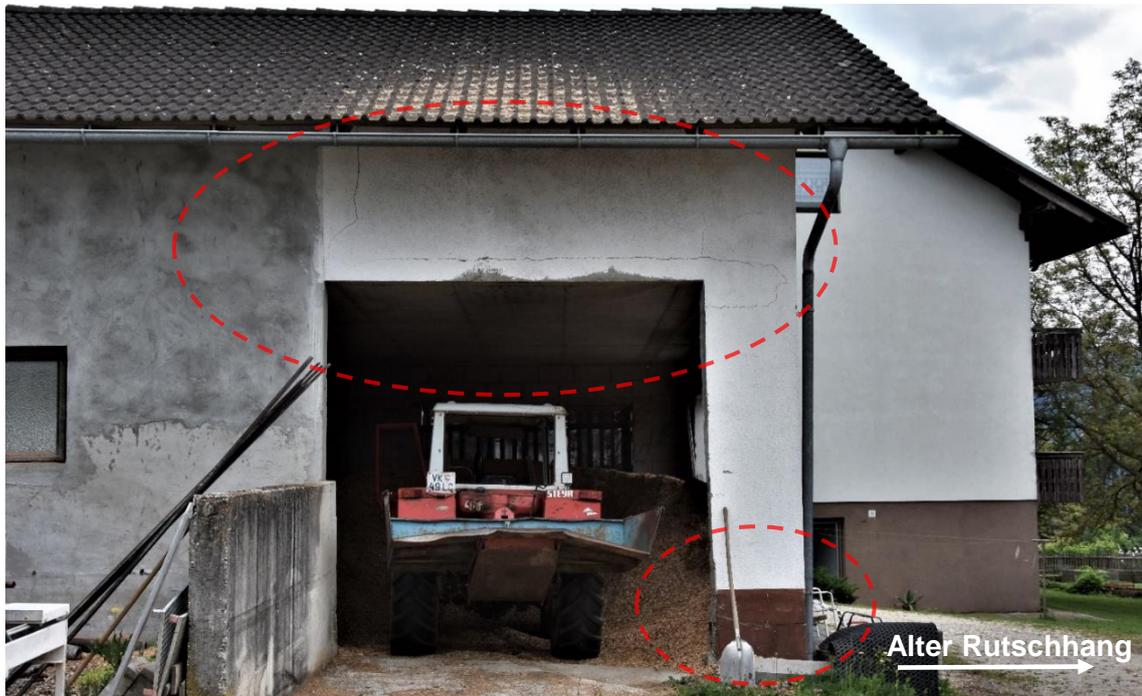
Abb. 162: Traktorgarage mit auffälligen Rissen, Blick Richtung Osten

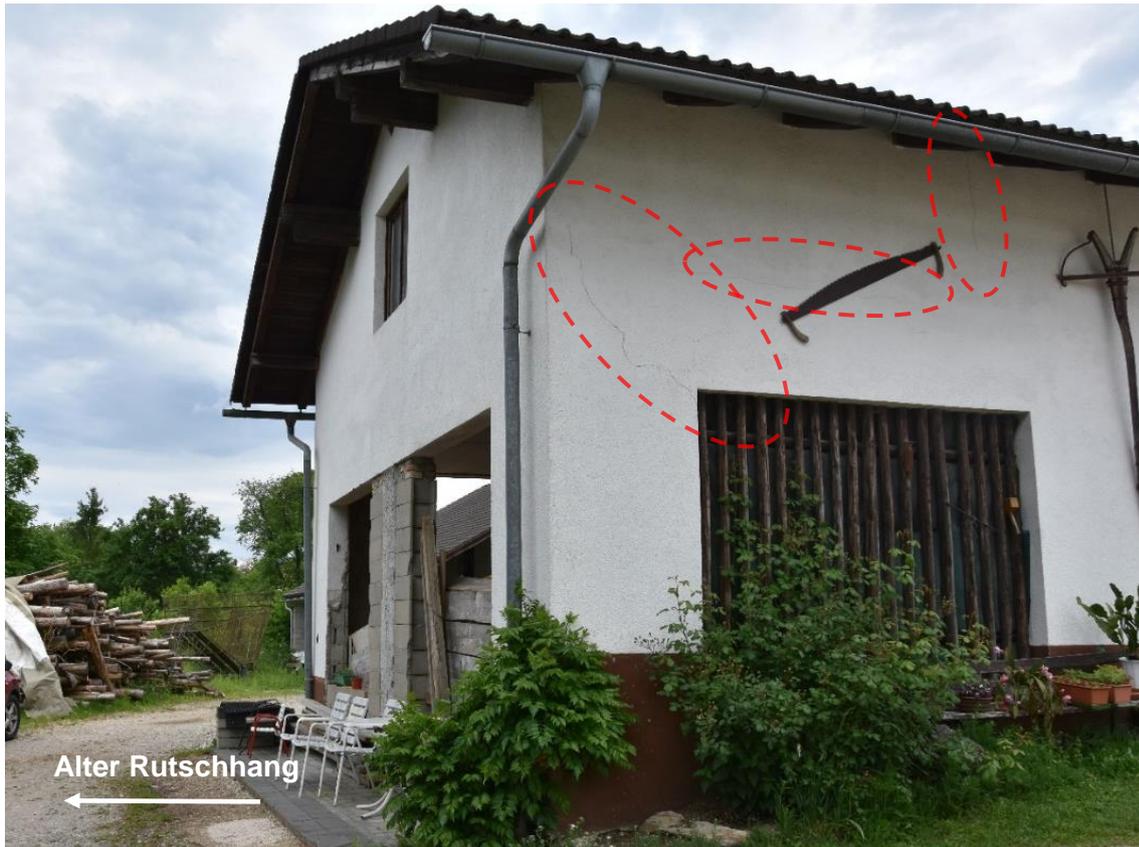
Abb. 164: Traktorgarage mit Risschäden Blick Richtung Nordwesten

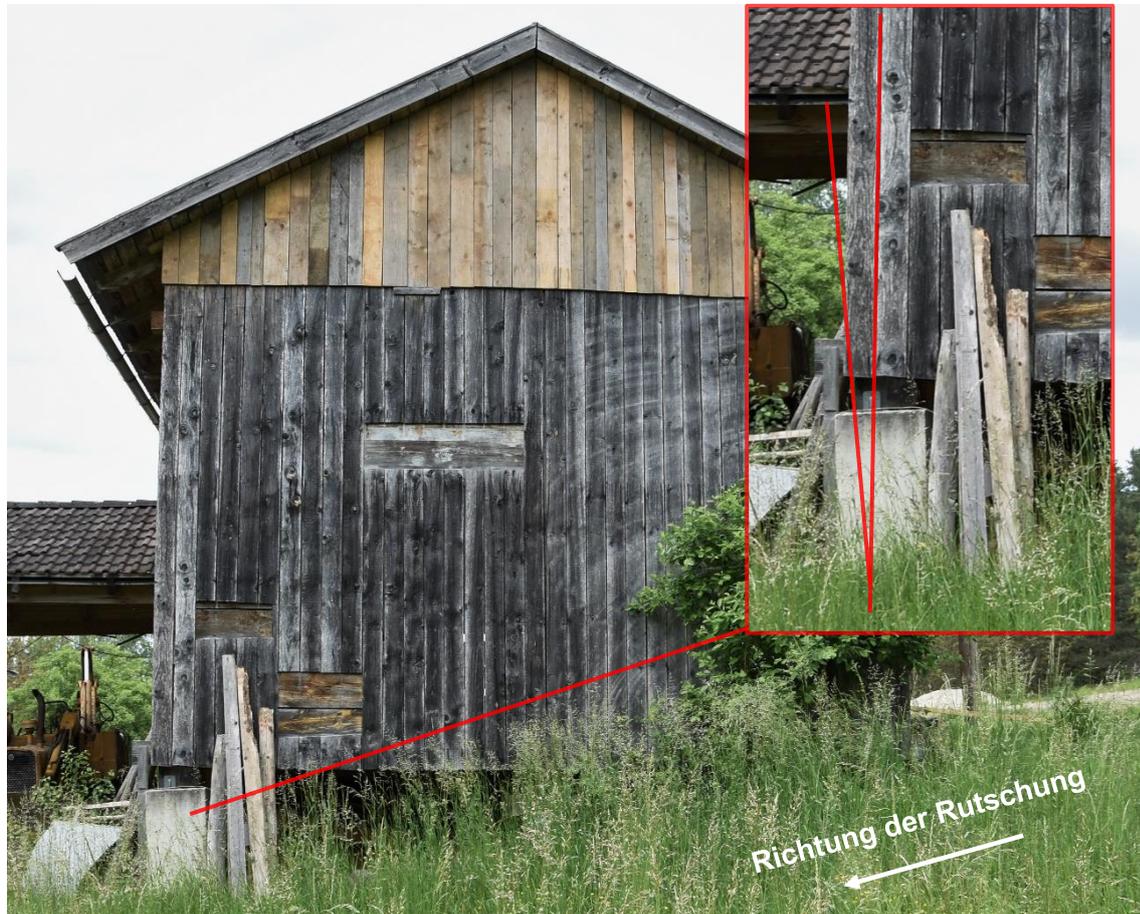
Abb. 168: Stallgebäude südlich unter dem Rutschungsende; Blick Richtung Westen; Darstellung der Neigungsunterschiede von Betonwand und Bauwerk im Detail

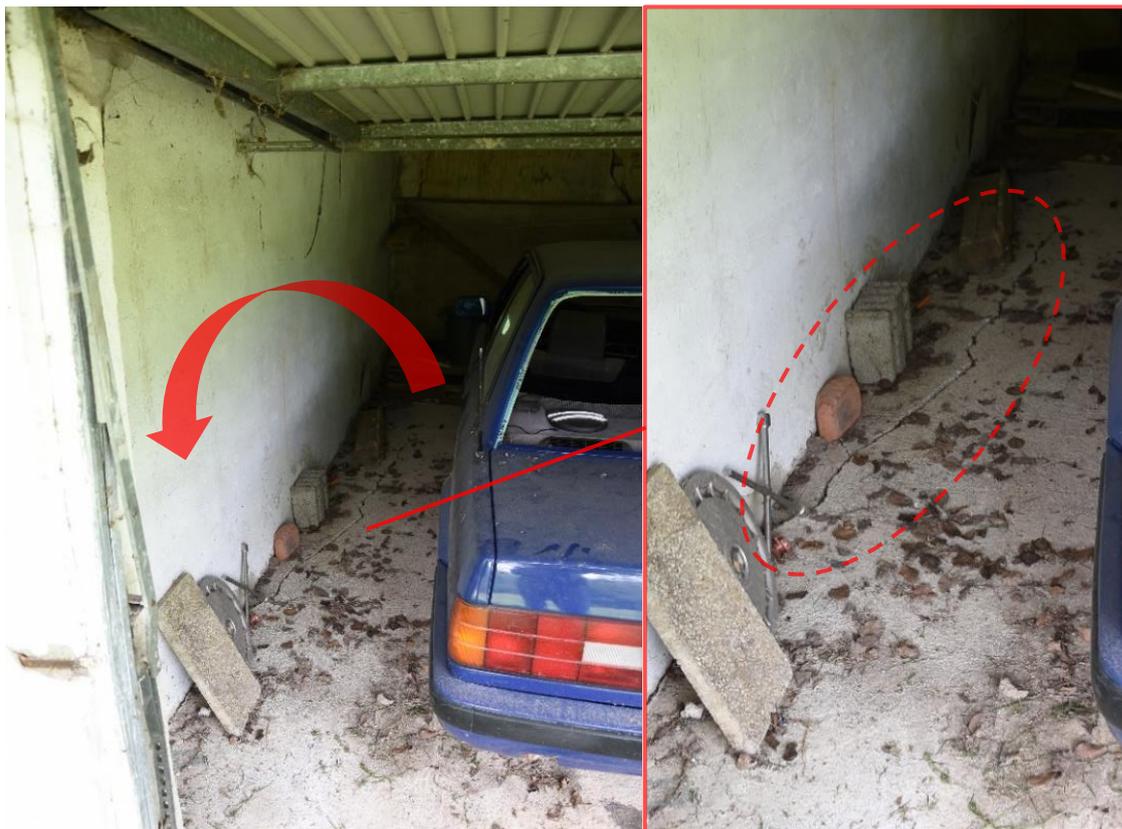
Abb. 172: Linkes Bild: Risse in der Bodenplatte aufgrund von Kippen der inneren Wand; Rechtes Bild: Risschaden im Detail
