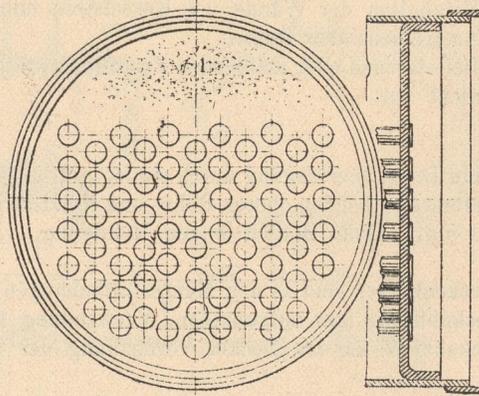
Allgemeine Abzehrungen im oberen Theile der Rauchkammer-Rohrwand. (Der sich bildende lichtfarbige Rost liegt in dünnen, zusammenhängenden Blättern an dem Bleche an und kann leicht losgelöst werden.)

1. Bei Locomotiv- und Locomobilkesseln von geringer Bedeutung.

1. Halten hohen Wasserstandes, mässiges Feuern, äusserer Theeranstrich nach vorhergegangener sorgfältiger Reinigung. Bei vorgeschrittener Abzehrung der Wand Auswechslung derselben.

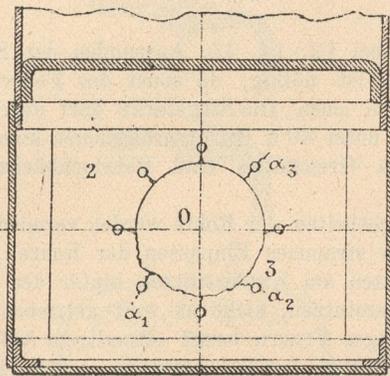
2. Allgemeine und örtliche Abzehrungen (Abrostungen) der Wände, Nietköpfe und Winkeleisen in Rauchkammern. (Der Rostbelag ist braun bis schwarzbraun und liegt in dicken, schwer sich ablösenden Schichten am Bleche an.) Der Blechrand der Ausputzöffnung wird oft bis zur Messerschärfe abgezehrt und es entstehen häufig die Randrisse α_1 α_2 α_3 etc.

2. Kostspielige Ausbesserung. Undichtigkeit der Rauchkammer. Letztere vermindert auch die Dampferzeugung.

2. Schutz des Rohrwandabbuges und des in die Rauchkammer eintretenden Kesselbleches durch eine in Miniumkitt eingebettete, fest niedergeschraubte Metall-Lasche *L*, und einen Kupferblechbelag *K*, dann des Rauchkammerbodens durch ein gleichfalls in Miniumkitt eingebettetes 6 mm. starkes, niedergeschraubtes Eisenblech *M*, über welches zum Schutz gegen das Verziehen desselben ein schwaches Blech *N* gelegt wird. Metall-Lasche und Kupferblechbelag können auch durch ein angepasstes etwa 8—13 mm starkes Kupferblech ersetzt werden.

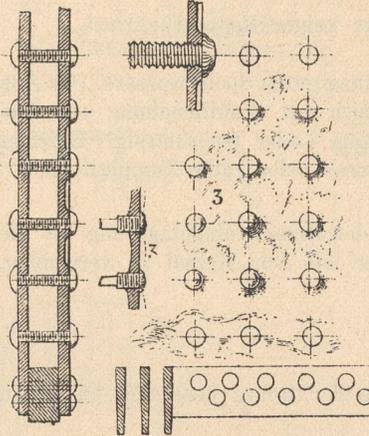
3. Allgemeine und örtliche Abzehrungen der Wände und der Stehbolzenköpfe in kupfernen Feuerbüchsen. (Besonders an den Rohrstegen zwischen den Rohrbörteln bilden sich bei undichten (eisernen) Rohrstützen oft bis 5 mm dicke Schichten zerstörten Materiales, bestehend aus Schwefelkupfer, Schwefeleisen und mechanisch beigemengter Kohle. An den übrigen Stellen der Feuerbüchse, wo diese Schichten bei mangelnder Undichtigkeit weniger leicht entstehen und leichter abfallen, erreichen sie meist nur ganz geringe Stärken. Die Abzehrungen in der Feuerbüchse reichen meist von der untersten bis zur fünften Horizontal-Stehbolzen-Reihe hinauf.)

3. Oft rasch fortschreitende, unauffällige und daher besonders gefährliche Verschwächung der Wände.

3. Vermeidung oder Behebung aller Umstände, durch welche sich die Feuerbüchswände mit Feuchtigkeit beschlagen können, also Behebung aller Undichtheiten sowohl bei Platten, als auch bei Feuerrohren, Stehbolzen etc.; Vermeidung des Einspritzens von Wasser in den vollen Aschenkasten bei blankem Roste.

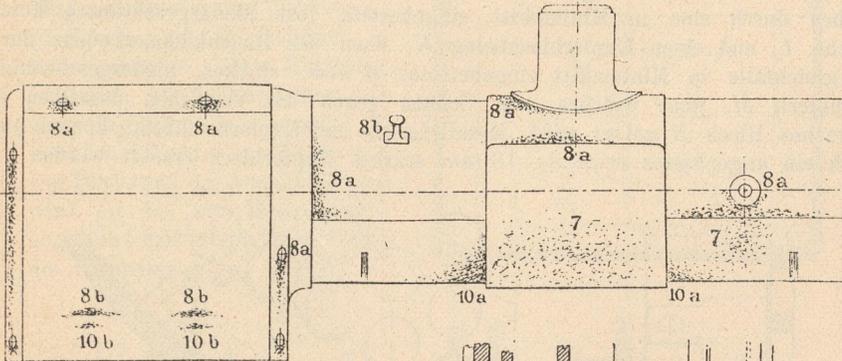
7. Grösserer Ausdehnung:
(Diese Abzehrungen schälen sich zumeist in Blättern mit der alten Anstrichfarbe zugleich ab.)

7. Die Oberfläche der Blechplatten beschlägt sich namentlich im Winter und in dunst- erfüllten Räumen mit Wasserdünsten, welche den Kessel gleichmässig abzehren. Mangel- hafte Anstriche, besonders, wenn sie auf nicht gut gereinigter Blechoberfläche aufgetragen worden sind, lassen das Wasser zum Blech treten; die Farbe selbst hebt sich, oft in ausgedehnten Blättern, ab, und lässt zwischen sich und dem Blech Staub- und Russablagerungen eintreten, welche Feuch- tigkeit aufnehmen, dann an das Eisen ab- geben und dasselbe zum Rosten bringen.

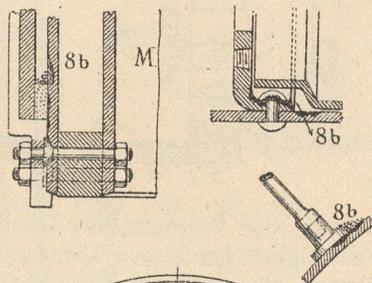
8. Beschränkter Ausdehnung:
a) an undichten Stellen;
b) hinter nicht sattanliegend an den Kessel angeschraubten Armatur- oder Rahmenbestandtheilen unter Staub- oder anderen Ablagerungen. (Siehe auf Seite 40, 4 a b.)

8. a, b. An undichten Stellen setzt unreines Kesselwasser Kesselstein ab. Dieser ist hygroskopisch und saugt Feuchtigkeit an, welche die Bleche zum Verrosten bringt. Dieselbe Wirkung entsteht unter Ab- lagerungen anderer Art, wie z. B. unter den Aschennestern, welche sich neben un- dichten Deckenstehbolzen - Muttern oder Seitenstehbolzen-Köpfen anhängen.

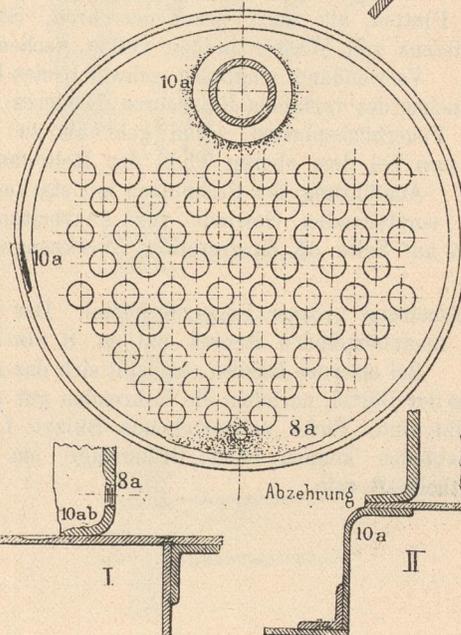
10. Beschränkter Ausdehnung:
a) an undichten Stellen (Nietnähten, Nieten, Stehbolzen, Stiftschrauben). Der in Fig II dargestellte Rauchkammerkrebis rostet oft vollständig durch.
b) unter Ablagerungen.

9. 10. a, b. Dieselben Einwirkungen wie unter 7 und 8 a, b, nur dass ihre Entstehung und Ausbildung vorzugsweise von der Be- schaffenheit der Blechoberfläche abhängt. Gleichförmige Blechoberfläche und gleich- mässig vertheilte Feuchtigkeit bewirkt gleichförmiges Abzehren.

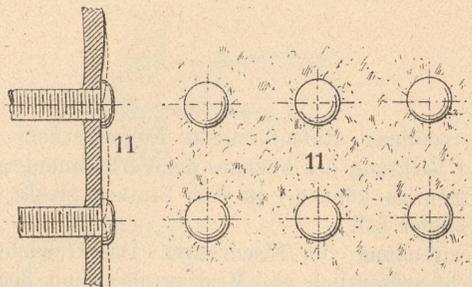
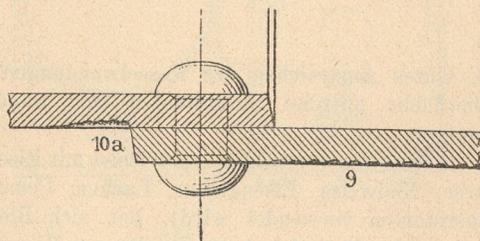
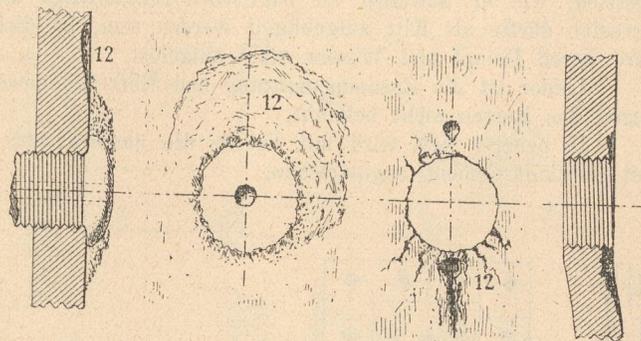
11. Grösserer Ausdehnung.
An der Feuerseite der Stehwände
kupferner Feuerbüchsen.

11. 12. Hinter dem Russbelag in Feuerbüchsen schlägt sich im Ruhezustand Feuchtigkeit nieder und macht die Wände schwitzen. Die schwefligsauren Gase werden von dem Schwitzwasser aufgesaugt und in demselben bei gelinder Wärme und Vorhandensein von Eisenrost und Asche, in Schwefelsäure übergeführt. Diese und die unmittelbare Verbrennung des Kupfers durch schwefelhaltige Kohle bewirkt die von Materialbeschaffenheit, Form der Umgebung und Ablagerungen abhängige Form der Abzehrungen.

11. Bei schwefelhaltiger Kohle oft in wenigen Jahren zu bedeutenden Verschwächungen des Materiales führend. Bei vorgeschrittener Abzehrung der Wände werden Flecke aufzusetzen sein oder muss die Feuerbüchse angestutzt oder ganz gewechselt werden.

11. 12. Vermeidung schwefelhaltiger Kohle. Ausspritzen der feuerberührten Oberfläche der Feuerbüchsen vor nennenswerthen Ruhepausen mit einer Auflösung von Aetzkalk oder Sodalösung und Reinigung von den anhängenden Aschennestern und Russchichten. Dichthalten der Stehbolzen und Rohre durch langsames Auskühlenlassen des Kessels. Ausgezehrte Rohrstege können an den Rändern ohne Schaden gestaucht werden. (12 Fig. III.) Zu grosse Rohrlöcher werden ausgebüchst (12 a Fig. IV).

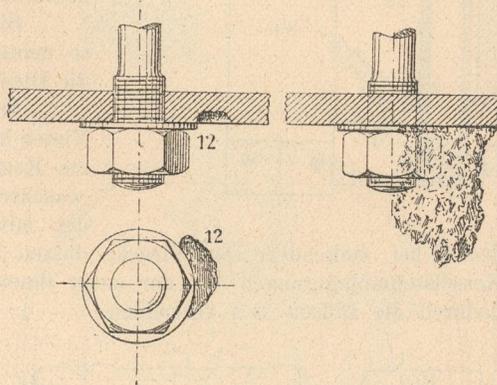
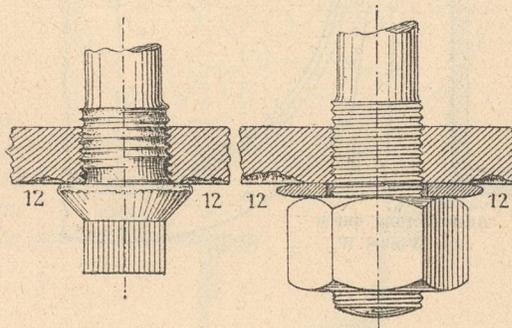
12. Beschränkter Ausdehnung.
An Rohrstege, bei Seiten
und Deckenstehbolzen etc.
