**REVITALISIERUNG DER
SCHIFFBAUTECHNISCHEN VERSUCHSANSTALT
IN WIEN**

DIPLOMARBEIT

von
Annette Strasser

Graz, im Jänner 2012

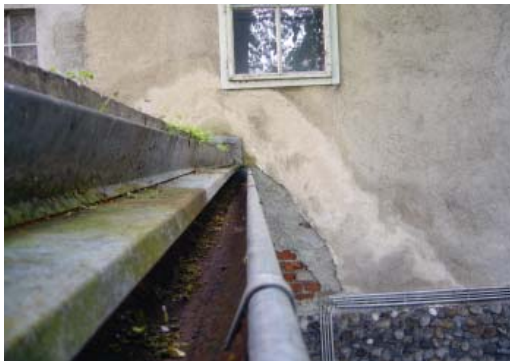
Die Zwischenwände sind ebenfalls aus Vollziegel hergestellt und weisen Verputz aus Kalkmörtel auf. An der Nordseite der Außenwand zeigen sich großflächige Durchfeuchtungen und abgefallene Putzteile. Die Innenseite des betroffenen Wandbereichs ist von starker Schimmelpilzbildung befallen. An der südöstlich gelegenen Ecke der Außenmauer ist ab einer Höhe von 1,20 Metern über Geländekante ebenfalls ein großer Teil des Putzes abgeplatzt, jedoch ist augenscheinlich keine Durchfeuchtung wahrzunehmen.

Feuchteschäden Außenwand Norden

Mithilfe einer elektronischen Feuchtigkeitsbestimmung der westlich gelegenen Außenwand sollte festgestellt werden, ob sich der Feuchtewert im Schadenssegment im Bereich der Sättigungsgrenze befindet. Ab einer Höhe von 250 cm ausgehend vom Geländeneiveau sinkt der Durchfeuchtungsgrad der Außenwand augenscheinlich ab.

Nach Bestimmung der Salzbelastung ist zu entscheiden, ob ein Austausch der befallenen Bauteile vorzunehmen ist oder durch eine künstliche Bauteiltrocknung mit Kondenstrockner der Ausgleichsfeuchtebereich (Vollziegel um $1.900 < 1 \text{ M-\% [80\% rel. LF]}$) erreicht werden kann.

Die beschriebenen Feuchtigkeitsschäden werden durch die Entwässerung des nachträglich angebauten Geräteschuppens verursacht. Da die Saumrinne des Schuppens immer wieder durch das Laub des davor stehenden Ahornbaumes verstopft ist, staut sich das Regenwasser im Eckbereich der zusammenlaufenden Wandscheiben und wird bei starkem Niederschlag permanent über die Dachrinne gedrückt.

Nach der künstlichen Absenkung der Feuchtewerte in der akut betroffenen Wand und einer chemischen Behandlung der Schimmelflecken sind im Zusammenhang mit der Generalsanierung auch am restlichen Gebäude Maßnahmen zur Verhinderung von aufsteigender Erdfeuchte (Horizontalsperre) und Spritzwasser (Sockelabdichtung) zu treffen.

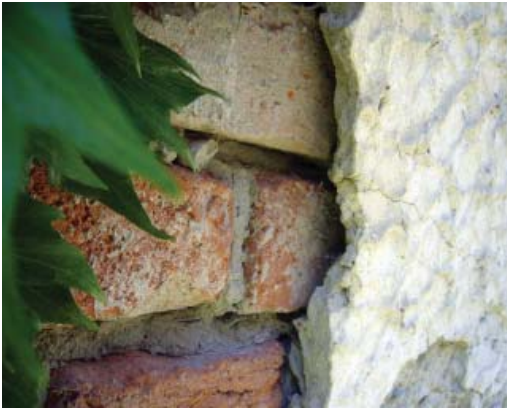
Abplatzunegn Putz Außenwand Osten

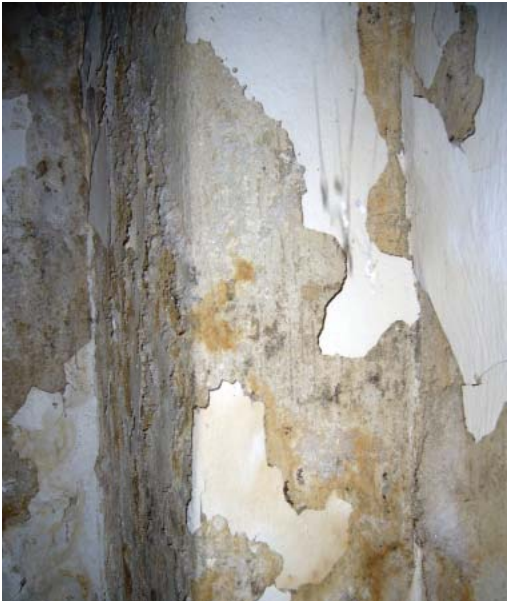
Feuchteschäden Innenwand Norden

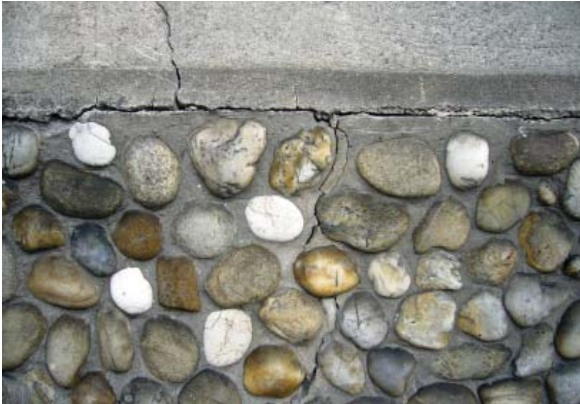
Setzungsrisse Vorsatzschale Flussteinmauerwerk

satzschale aus Flusststeinen ist zuvor zu entfernen und nach Durchführung der Sanierungsmaßnahmen und nach dem Fassadenanstrich, unter Verwendung der originalen und gereinigten Steine, im Sockelbereich wieder aufzubringen.

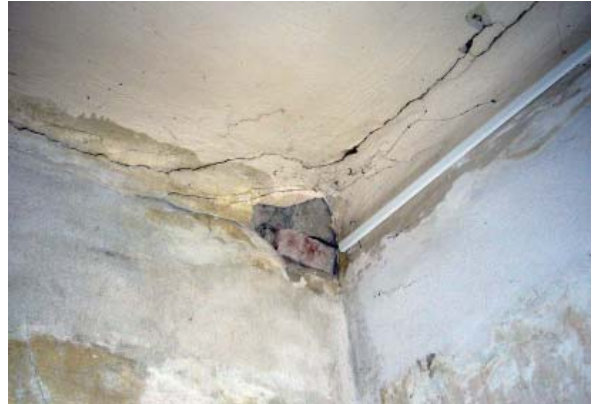
Abplatzungen Wand-/Deckenübergang EG

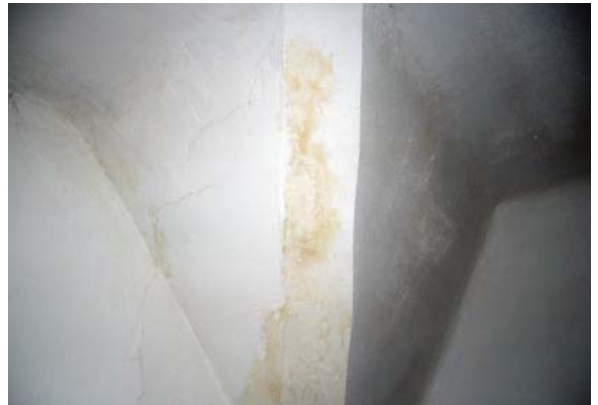
Feuchteschäden 1.OG

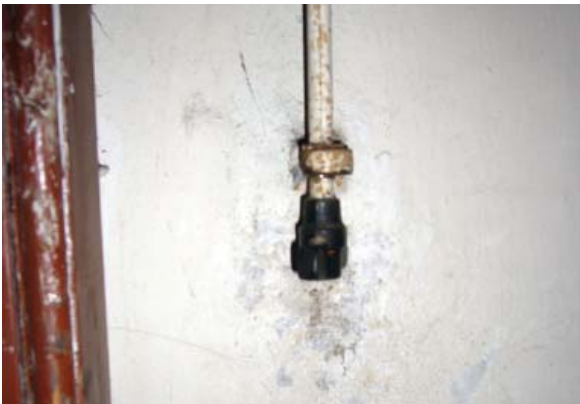
Veraltete Elektroinstallation Keller

Die Haustechnikanlagen (HKLS, E-Installationen) müssen auf den derzeit geltenden technischen Standard gebracht und sämtliche Leitungsteile erneuert bzw. neue Anschlüsse an die Zentralheizung verlegt werden.

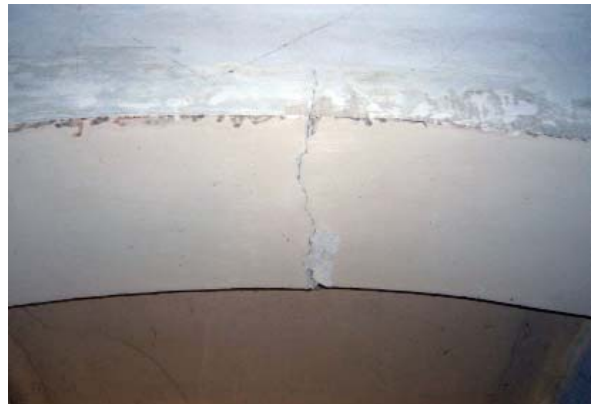
Rissbildung Durchgang Vorhaus EG

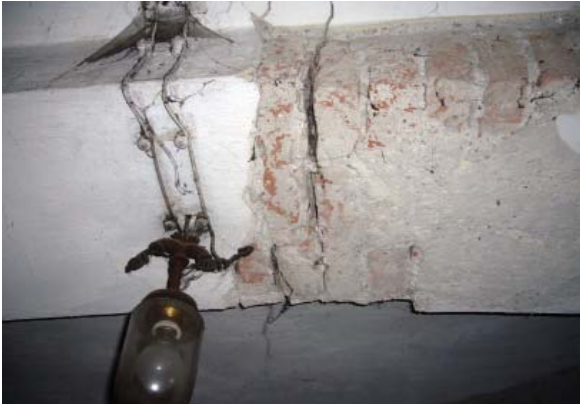
Rissbildung Gewölbe Keller/veraltete Elektroinstallation

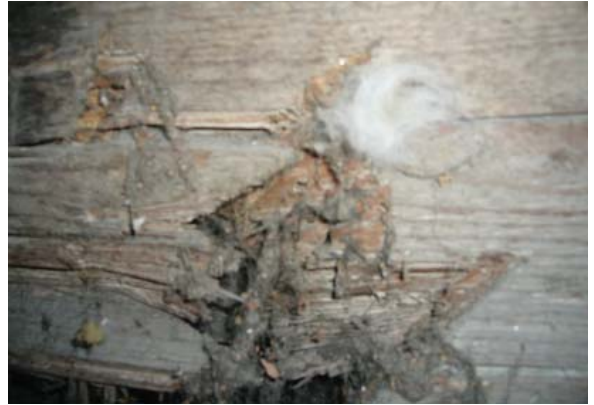
Schadhafter Dachbalken

Alle Dachstühle sollten von einem Statiker auf eventuelle Feuchtigkeitsschäden und daraus resultierende Einbußen der Tragfähigkeit geprüft werden. Die Ursachen eventueller Wassereintritte bei Decken und Dachstühlen sollten behoben und die Bauteile trocken gelegt werden.

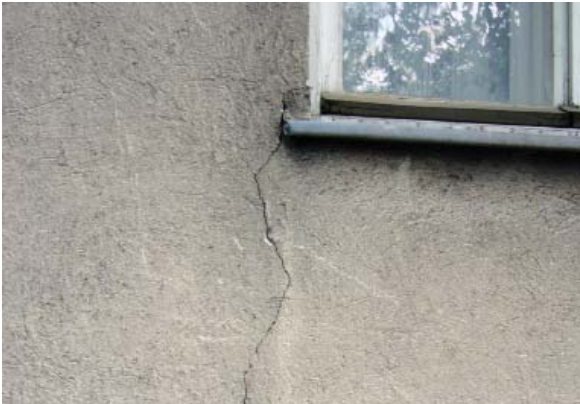
Rissbildung Putz

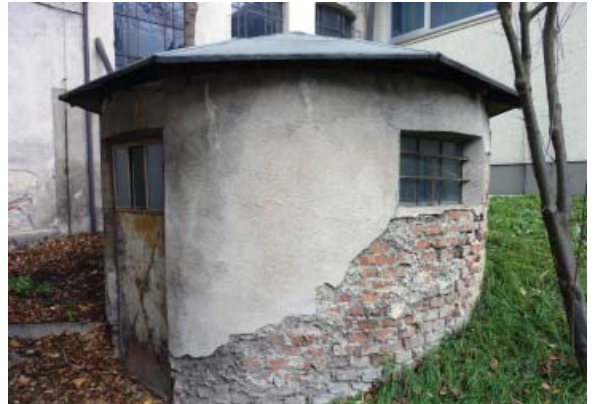
Putzabplatzungen Tiefbrunnen/korrodierte Tür

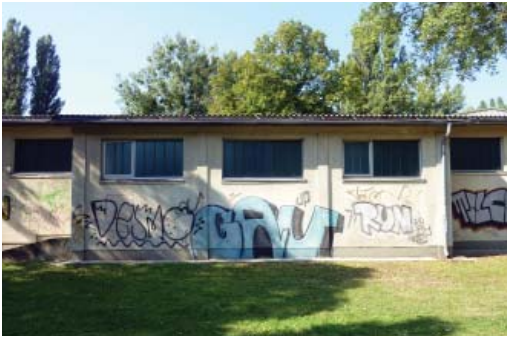
Graffiti Außenwand Osten

Das gesamte Gebäudeensemble wird nach Behebung der Putzschäden, sowie Beseitigung der Graffitis auf der nördlich gelegenen öffentlich zugängigen Fassade mit einem neuen Fassadenanstrich versehen und zusätzlich mit einem Graffitischutz für mineralische Untergründe imprägniert um künftige mutwillige Beschmutzungen leichter mithilfe eines Hochdruckreinigers entfernen zu können.

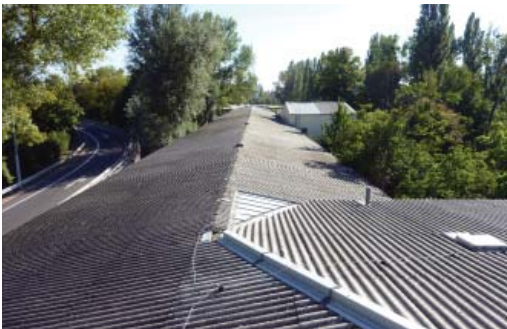
Dachlandschaft

Im Zuge der Dachhautsanierung sollten, um die Dichtigkeit der Konstruktion zu gewährleisten, auch der veraltete Gully und die Lichtkuppeln getauscht werden. Da das Dach begehbar ausgeführt wird, ist an der Dachaußenkante eine Absturzsicherung anzubringen.

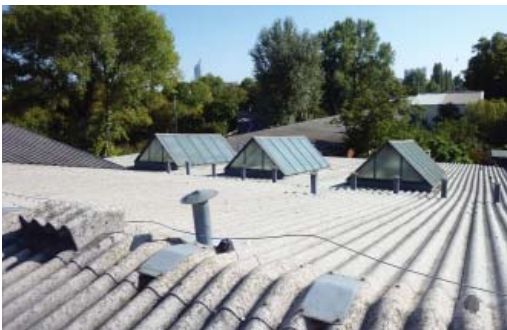
Dachlandschaft

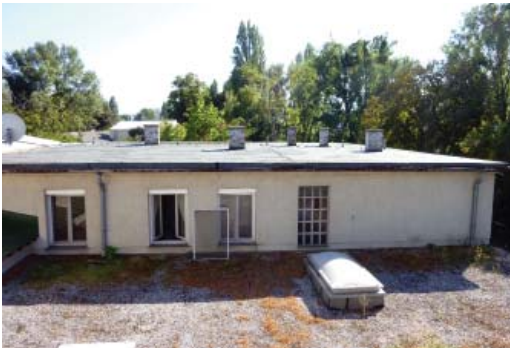
Da die Fensterbrüstungen der an das Flachdach angrenzenden Wohnräume durch Pfützenbildung und fehlgeleitetes Niederschlagswasser bereits durchfeuchtet sind, empfiehlt sich zur einwandfreien Ableitung der Einsatz von Gefälledämmplatten (3% Gefälle). Weiters sollte beim Aufbringen der neuen Dachabdichtung auf einen einwandfreien vollflächig verklebten Hochzug mit Fensterbankanschluss geachtet werden.

Flachdach über Werkhof/1. OG Direktionsgebäude

Das neue Umkehrdach soll im Zuge der Sanierungsarbeiten die Funktion einer Dachterrasse übernehmen und daher begehbar mit Plattenbelag auf Stelzlager zur Ausführung kommen.

Nach Abschluss der Dachsanierung ist der Feuchtegehalt der Fensterbrüstungen durch künstliche Bauteiltrocknung auf Ausgleichsfeuchte abzusenken.

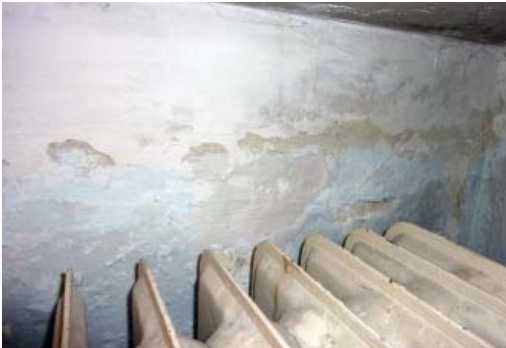
Durchfeuchtung Wand angrenzend Flachdach Werkhof

Die durchfeuchteten Fensterbrüstungen werden nach den erfolgten Sanierungsarbeiten am angrenzenden Flachdach, künstlich getrocknet und der Putz erneuert.

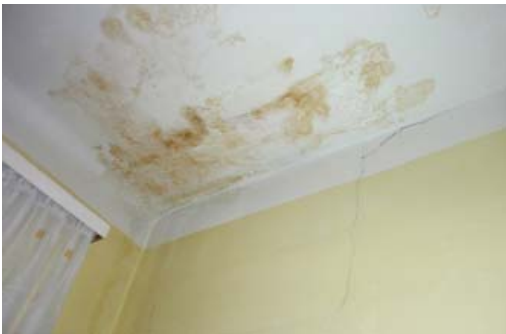
In der oberen Außenecke eines im OG als überwiegend zur Wäschetrocknung verwendeten Raumes finden sich bräunliche Verfärbungen des Innenputzes, wobei zu überprüfen ist, ob es sich hierbei um eine bauliche Ursache aufgrund von eindringendem Wasser von oben, oder nicht sachgerechtes Nutzerverhalten durch nicht ausreichendes Heizen und Lüften handelt.

Verfärbung Innenputz/Rissbildung Leichtbauwände

Vorab soll jedoch durch eine Feuchtemessung der betroffenen Wandabschnitte festgestellt werden, ob nicht doch ein Fehlverhalten des Nutzers in Bezug auf Heizen und Lüften die Ursache für das Schadensbild ist, um durch richtiges Verhalten derartigen Schäden künftig besser entgegenwirken zu können.

Bauteile mit Rissen durchgezogenen Leichtbauwände werden entfernt und durch das Einziehen einer neuen Wandscheibe ersetzt, sodass anstatt von drei kleinen wieder zwei größere Zimmer nutzbar gemacht werden.

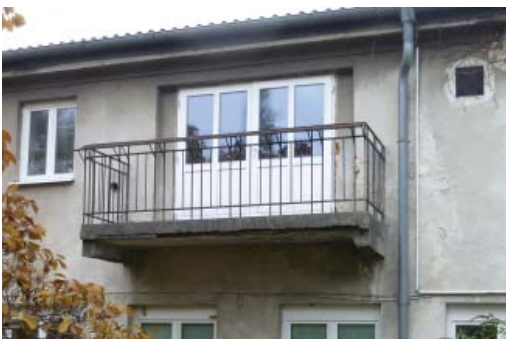
Abplatzungen Balkonplatte

Der Balkon über dem Zeichensaal sollte auf die Betonfestigkeit geprüft werden. Wenn keine Festigkeitsverringerung festgestellt wird, können die freigelegten Bewehrungsteile nach Entfernen aller losen Betonteile und Reinigung mit Instandsetzungsmörtel verschlossen werden und an die bestehende Oberfläche angearbeitet werden. Um ein neuerliches Abplatzen von Betonteilen durch Einwirkung von Feuchtigkeit zu verhindern, ist eine Abdichtung im Verbund mit Belägen aus Platten, sowie ein Randprofil mit Tropfkante und einem Rinnensystem, das das Niederschlagswasser in das direkt neben dem Balkon geführte Fallrohr ableitet, anzubringen.
