# **Revitalisierung\_Stralleggerhof**

DIPLOMARBEIT

Studienrichtung: Architektur

Technische Universität Graz  
Erzherzog-Johann-Universität  
Fakultät für Architektur

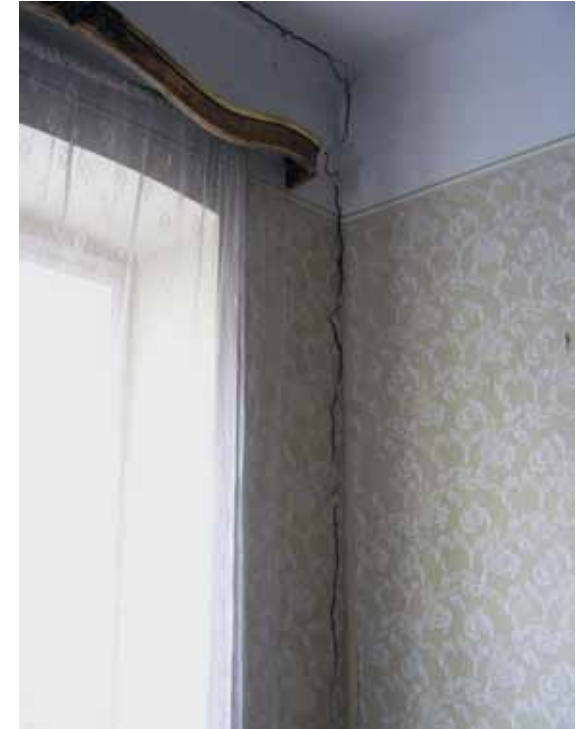
Abb.45 Risse in den Anschlussbereichen Wand und Decke

Die Mauern des Obergeschoßes sind aus Vollziegelsteinen mit Mauerstärken von circa 55 cm, inklusive Außen- und Innenputz, gefertigt. Es sind vermehrt Risse über 5 mm Breite an den Anschlussstellen Wand-Decke sowie Außenwand-Innenwand festzustellen. Diese können auf Grund von Verformungen der Tragstruktur bei nicht eingeplanten

- Mauerwerksanalyse im Bezug auf Rissbildungen, Überprüfung der Lastableitungen

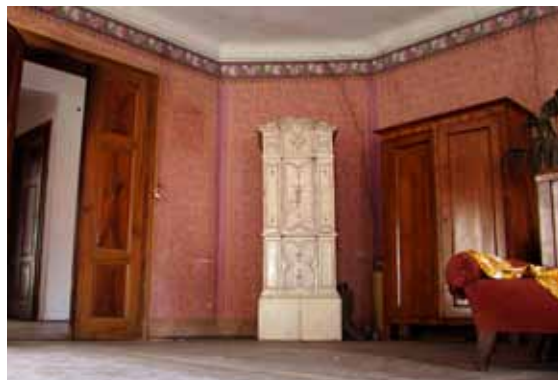
Abb.46 Schlafzimmer im Obergeschoß \_ Rissbildung an der tragenden Mittelwand

Bewegungsfugen entstanden sein. Im Bereich um den östlichen Kamin sind die Risse in der tragenden Mittelwand am stärksten ausgeprägt. (siehe Abb.46,47) An dieser Stelle werden Lasten der tragenden Mittelwände im Erdgeschoß nicht von tragenden Wänden abgefangen, sondern auf das Kreuzgewölbe übertragen. Zusätzlich lastet auch noch der östliche Kamin, welcher im Obergeschoß endet, auf dem Gewölbe. Durch die unsachgemäße Belastung des Gewölbes hat die Konstruktion nachgegeben, was wiederum die Risse in der Wand verursacht hat. Die Absenkung des Fußbodens im Obergeschoß, genau über dem Stich des Kreuzgewölbes, beträgt auf einer Länge von 2,30 m rund 7 cm.

Ein Teilabriss oder die Unterfangung der tragenden Mittelwände im Obergeschoß ist notwendig, um das Gewölbe im Erdgeschoß zu entlasten. Weiters ist auch der östliche Kamin abzutragen, da auch dieser das Gewölbe belastet. Damit verbunden ist auch die Änderung des Lastabtragungssystems der Decke (Deckenspannrichtung) und des Dachstuhls über diesem Bereich. (siehe Abb.47)

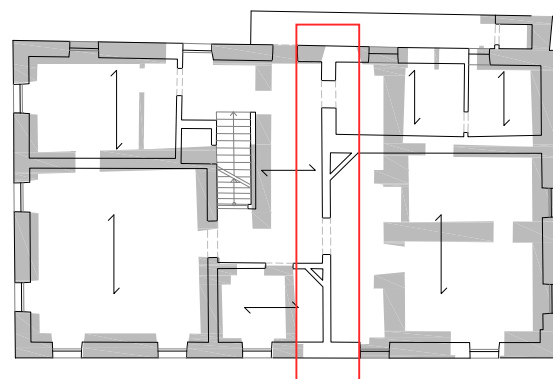
Abb.47 Lastabtragungsplan OG>EG

- statisch kritischer Bereich
- Grundriss Obergeschoß
- Grundriss Erdgeschoß

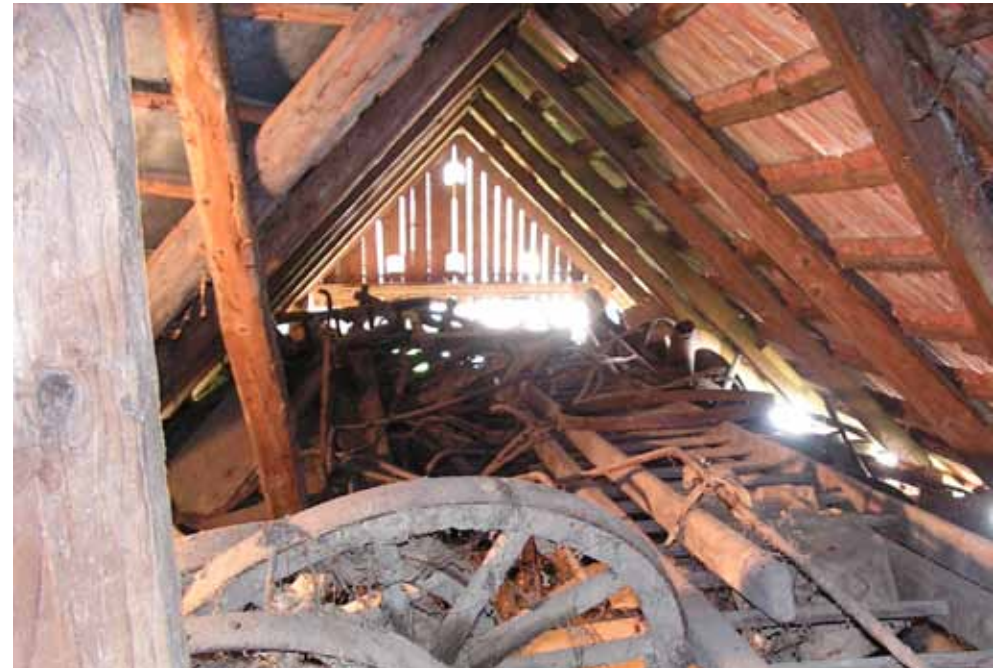
Zusätzlich zur Unterstützung der Konstruktion wurde ein Hängewerk, bestehend aus einem überdimensionierten Bundtram mit einer Hängesäule, eingezogen. Auf Grund von vorhandenen Einschnitten im Tram und der Überdimensionierung ist anzunehmen, dass dieser schon vorher einmal an einer anderen Stelle verwendet wurde. Dieser Bundtram liegt auf zwei gemauerten Auflagern auf, die wegen mangelnder Stabilität einzustürzen drohten und deshalb bereits vom Altburg Komitee saniert wurden (siehe Abb.68). Ein Einsturz dieser hätte fatale Folgen gehabt, da der herabstürzende Bundtram das darunter liegende Gewölbe beschädigt hätte. Ansonsten scheint der Dachstuhl in Ordnung zu sein, denn es sind keine Schäden durch Wassereintritt oder Wurmbefall sichtbar.

Abb.61 Dachstuhl des Eiskellers

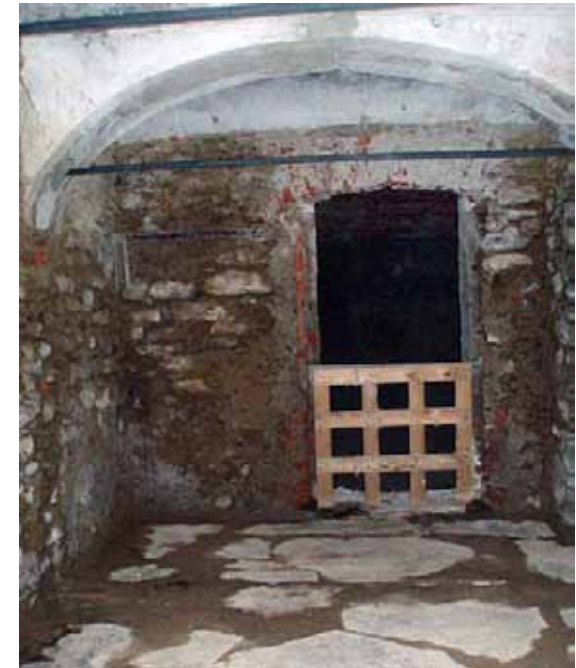
Bei den schon begonnenen Sanierungsarbeiten durch das Altburg Komitee wurden Zuganker eingesetzt, die das weitere Auseinanderwandern der Wände verhindern und so das Gewölbe sichern. Wie die Wände des Vorraums ist auch die Decke verputzt und weist auch hier Feuchteschäden auf. Die gewölbte Ziegeldecke des Eisraumes scheint unversehrt und ohne auffallende Schäden zu sein.

Abb.67 Eiskeller nach der Sanierung des Gewölbes
