Bauschadensanalyse + Maßnahmenkatalog
Alter Kasten Großreifling

Diplomarbeit

Studienrichtung : Architektur

Technische Universität Graz
Erzherzog-Johann-Universität
Fakultät für Architektur

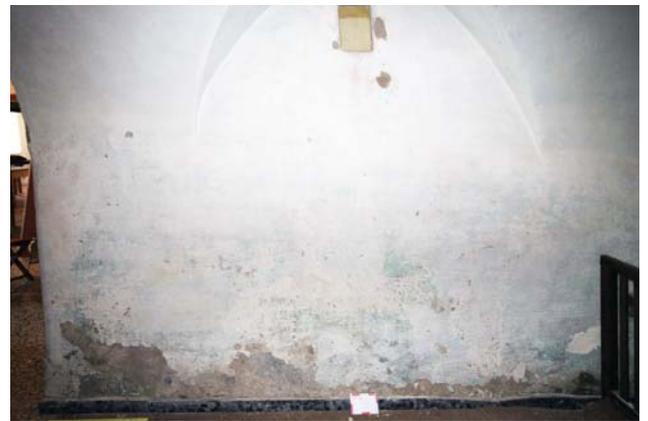
0.1A.2 O-Wand

- Putzabbröckelung im Fensterparapet und -leibungsbereich, ebenso in der unteren Hälfte der Türleibung
- Äußere Fensterscheibe eingeschlagen

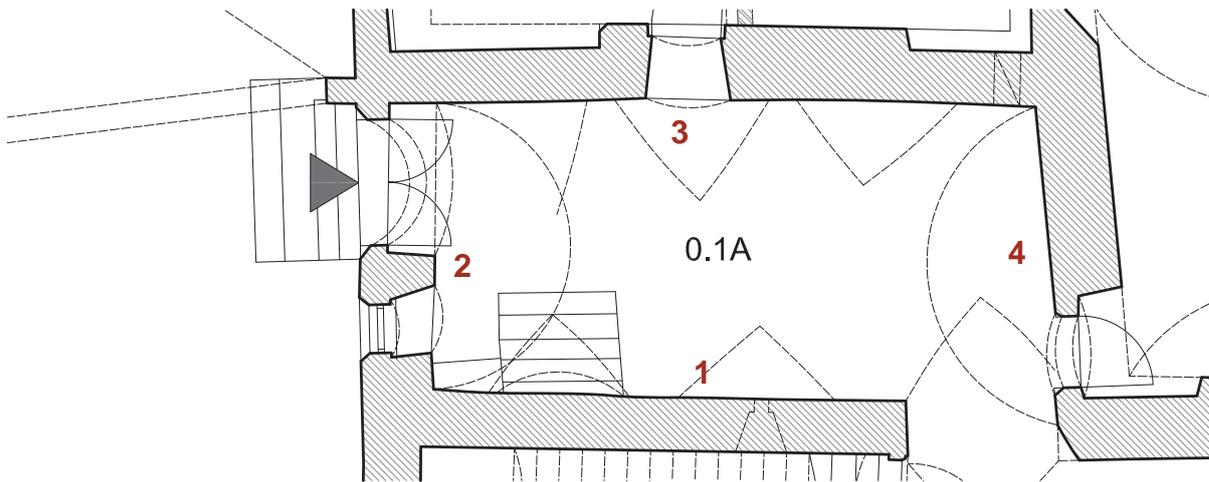
0.1A.4 W-Wand

- großflächige Putzabplatzungen
- Feuchtflecken vor allem im Bereich der E-Leitungsführung
- ausgeschlagene Sockelfliesen
- Wand feucht
- Feuchtflecken im Bereich der E-Leitungsführung

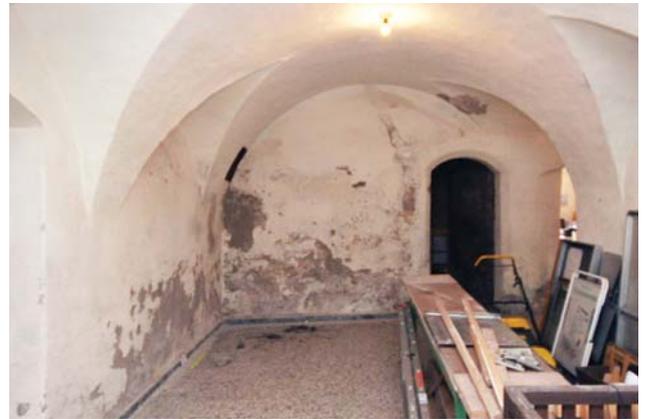
0.1A.5 Decke

- linear verlaufender Feuchteschaden
- feine Risse über gesamten Deckenbereich
- grober Riss im Verbindungsstich zu Raum 0.1B
- Feuchte

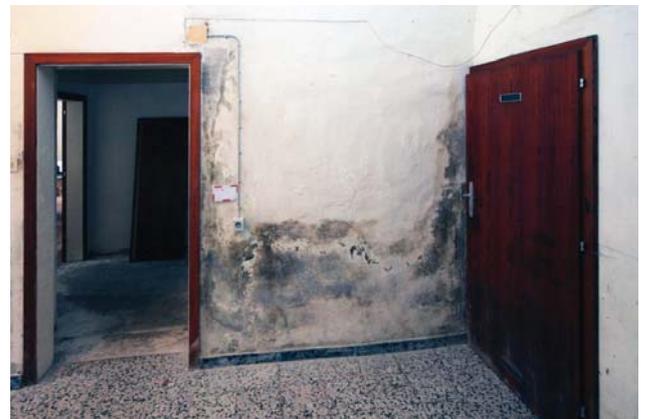
0.1B.1B N-Wand

- Putzabplatzungen bis 1,8m Höhe
- Sicherungskasten rostig
- mehrere Bohrlöcher in 2m Höhe
- deutliche Verfärbung der Leitungsführung unter Sicherungskasten wegen Feuchte
- Mauerfeuchte nimmt oberhalb 2m rapide ab
- Salzausblühungen

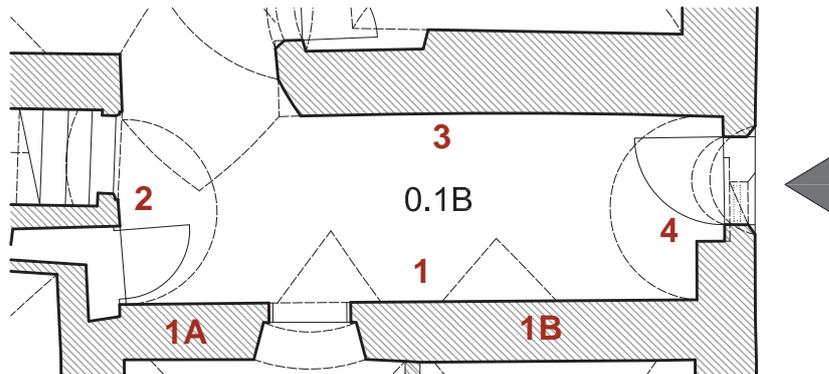
0.1B.3 S-Wand

- Bohrlöcher, großflächige Ablätterung
- Putzabplatzungen bis 30 cm Höhe
- Leichte Wandverfärbung bis 190cm wegen Feuchte
- im Wandbereich von 2,5 - 3m Höhe löst sich die obere Putzschicht vom Untergrund
- Mauerfeuchte nimmt oberhalb 2m Höhe rapide ab

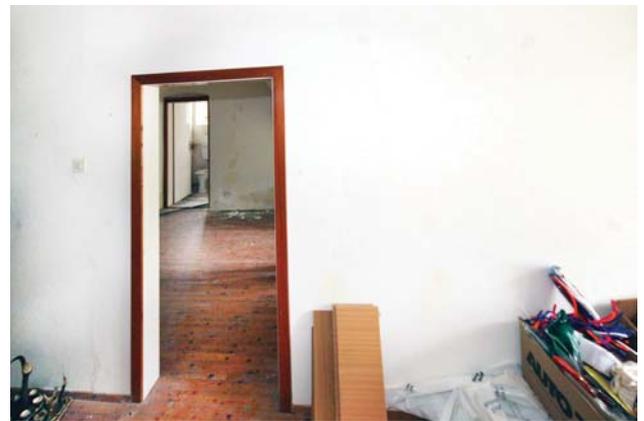
0.2A.2 O-Wand

- Putzabplatzungen aufgrund durch Feuchte verrosteter Leerverrohrung
- Sockelbereich feucht - trocken ab 50cm Höhe

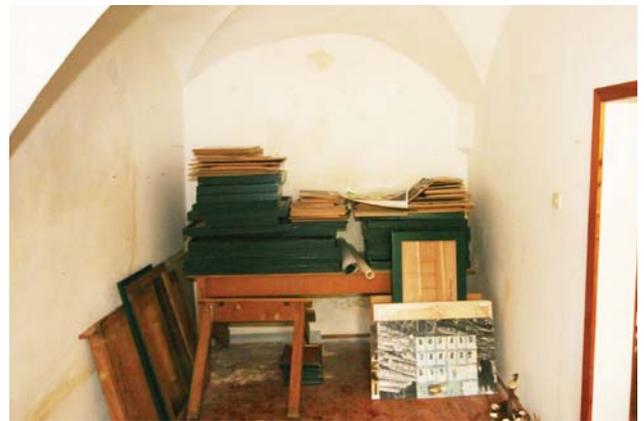
0.2A.0 Boden

- mäßig gut erhalten

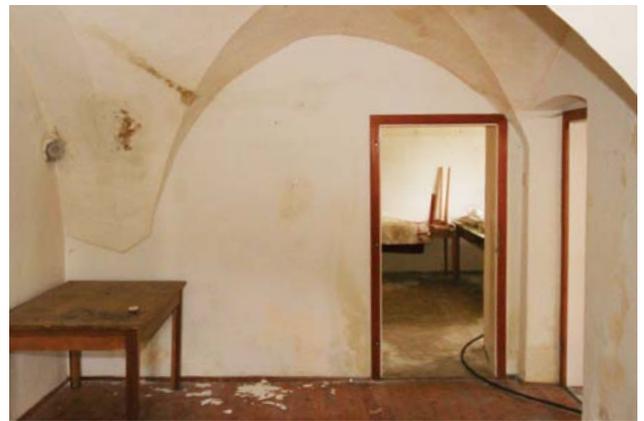
0.2B.5 Decke

- Feuchtflecken im Bereich der E-Leitungsführung vor allem im Kreuzrippengewölbe N-W_Wand

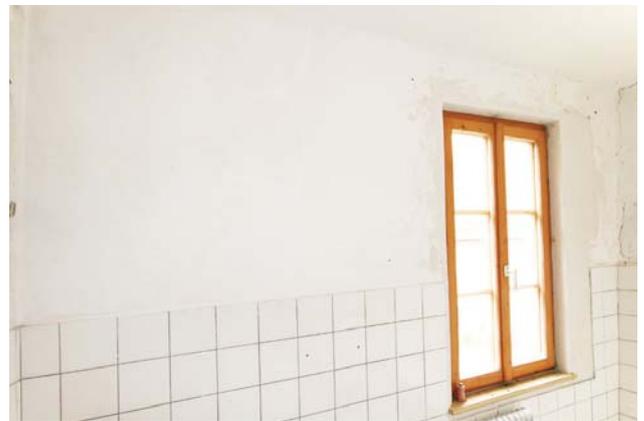
0.3.2 O-Wand

- Rissbildung über Fliesen bis zur Decke an N-Wand angrenzend wegen Setzung
- Rissbildungen über die gesamte Länge der Wand zur Decke hin wegen Setzung
- Putzabplatzungen über Fliesen aufgrund Feuchte

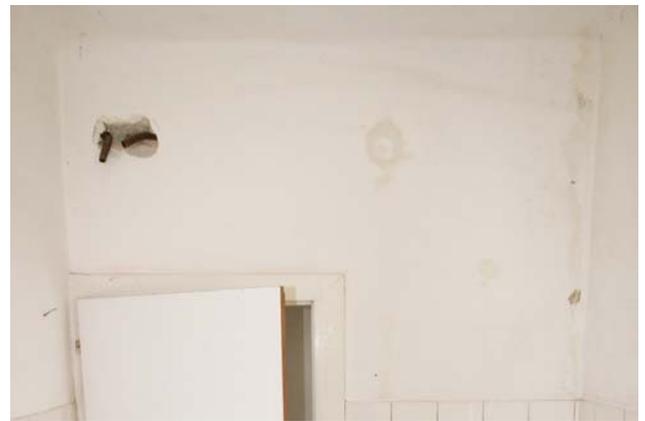
0.3.5 Decke

- 1-2mm Riss über die gesamte Breite der Decke im Bereich der Deckenleuchte

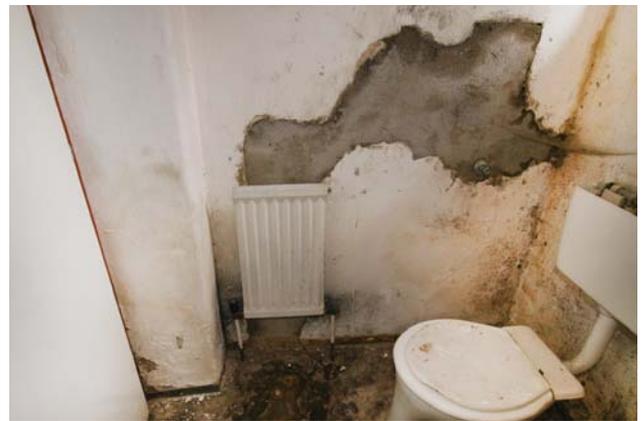
0.4.5 Decke

- einige feuchte Flecken aufgrund Kondensation am Fallrohr

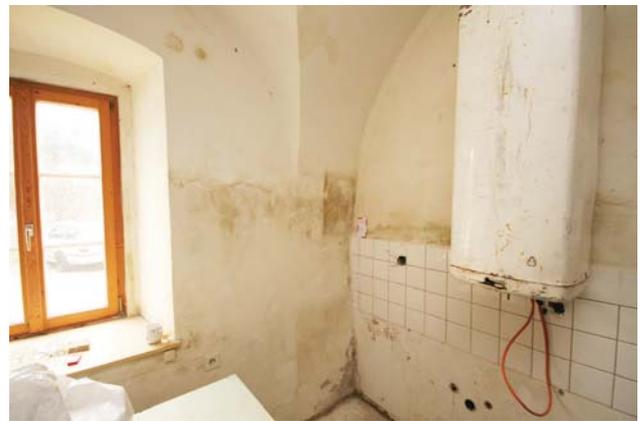
0.5A.2 O-Wand

- Feuchteflecken im Türлаibungsbereich, weitere vor allem im Bereich der E-Leitungsführung
- Sockelleiste fehlt teilweise

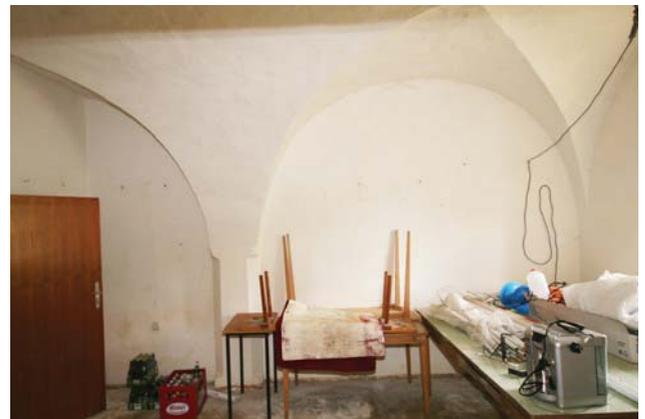
0.5A.5 Decke

- einige Bohrlöcher
- Feuchtflecken im NO-Bereich

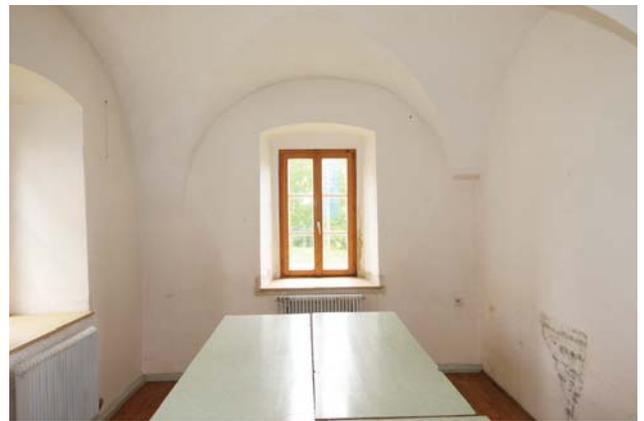
0.5B.2 O-Wand

- Wand rechts neben Türstock feucht
- stellenweise Verfärbungen im Bereich der E-Leitungsführung auf ca. 70cm Höhe
- 40cm x 80cm große Verfärbung der Wand wegen einem zu nahen abgestellten Möbels

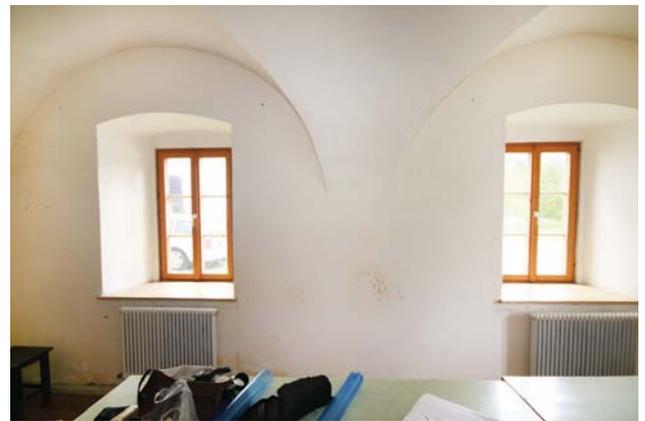
0.5B.5 Decke

- leichte Risse in den Scheitelpunkten des Gewölbes

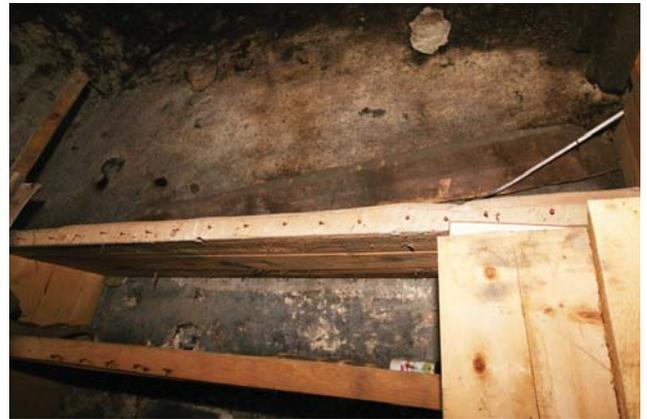
0.6.2 O-Wand

- Verputz fehlt stellenweise
- Wand feucht

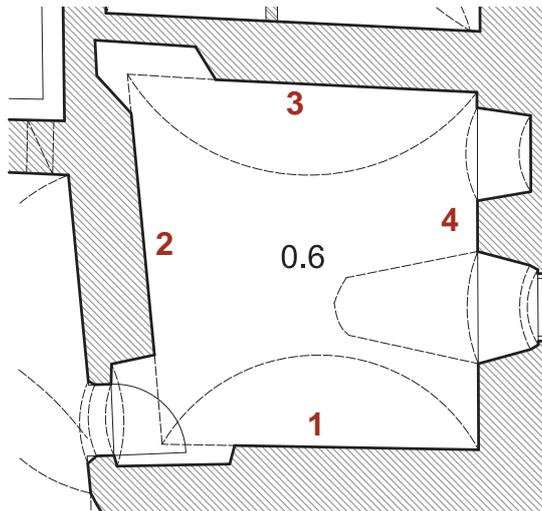
0.6.4 W-Wand

- Algen im unteren Fensterlaibungsbereich auf beiden Seiten wegen Feuchte und Kondensat (Wärmebrücke)
- Verputz fehlt stellenweise
- Wand feucht

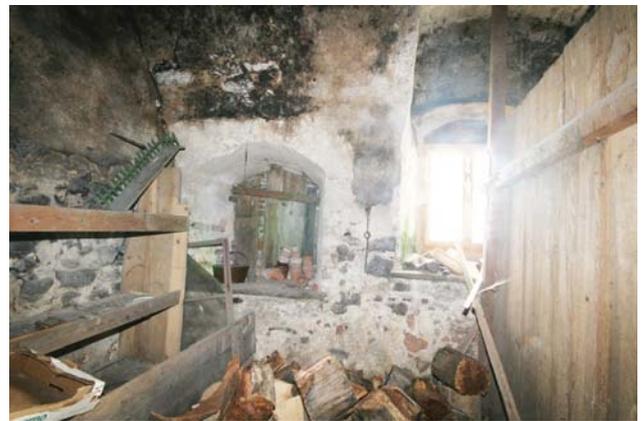
0.6.5 Decke

- Verputz fehlt stellenweise
- stark verrußt - Rauchkuchl

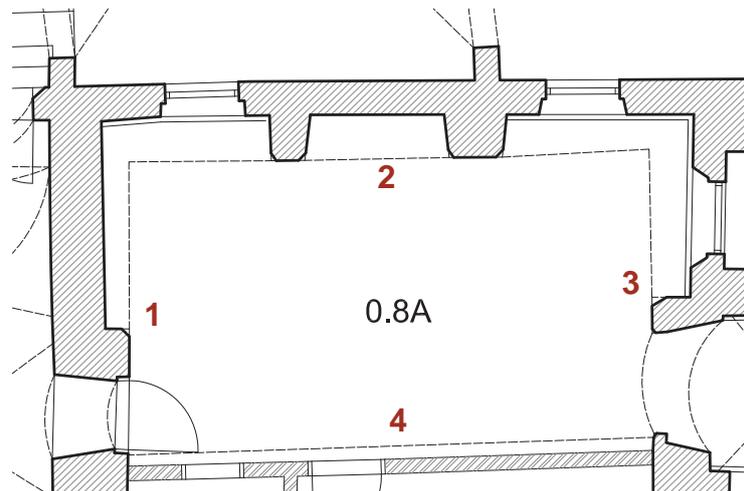
0.8A.4 W-Wand

- einige Bohrlöcher
- Feuchtflecken im Sockelbereich der Türe beide Seiten
- Längsrisse über die gesamte Länge der Deckentram <1mm
- Wand feucht bis 2m Höhe

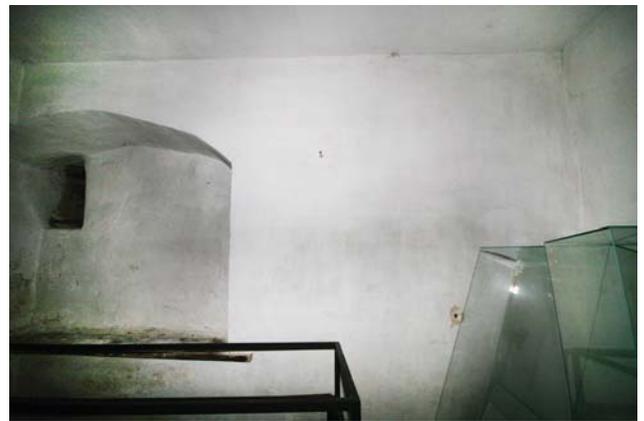
0.8B.2 O-Wand

- Wand feucht bis 2m Höhe
- Schimmelbildung bis ca. 50 cm
- einige Bohrlöcher

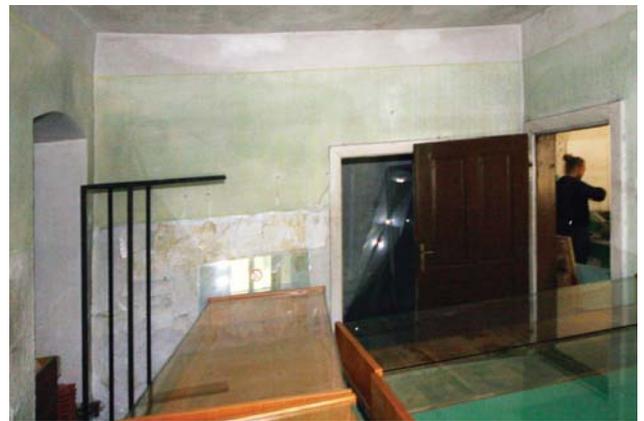
0.8C.2 O-Wand

- großflächige Feuchteflecken bis 2m Höhe
- einige eingeschlagene Nägel

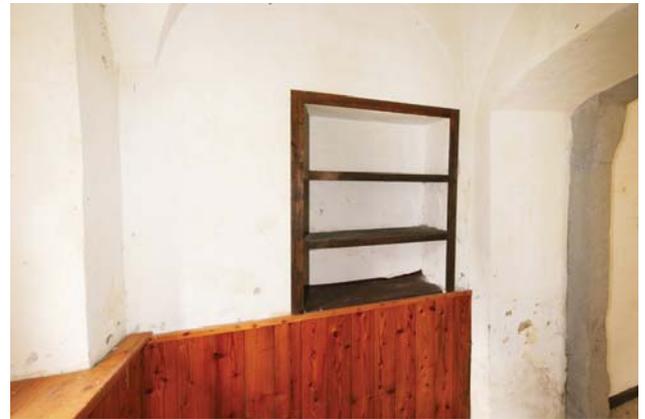
0.9.5 Decke

- Längsriß über gesamte Länge N-S leitet sich in V-Riß ab, zu Raum 0.8A

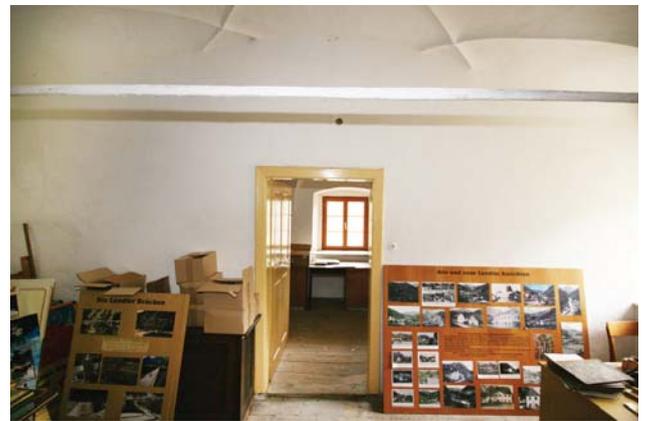
1.2A.2 - Ostwand

- Riss im Bereich des Fensterbogens zur N-Wand

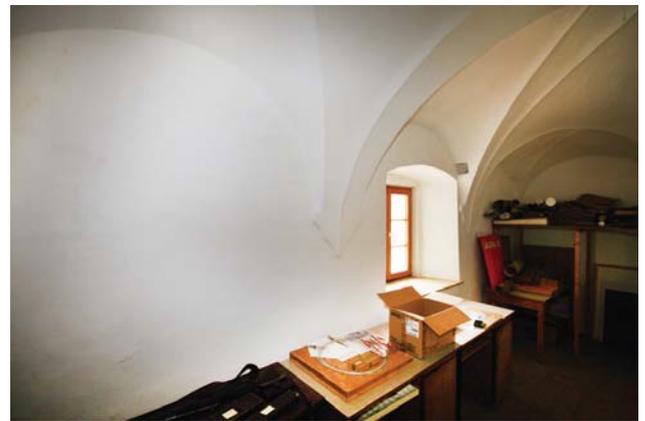
1.2b.2 - Ostwand

- Wand in gutem Zustand

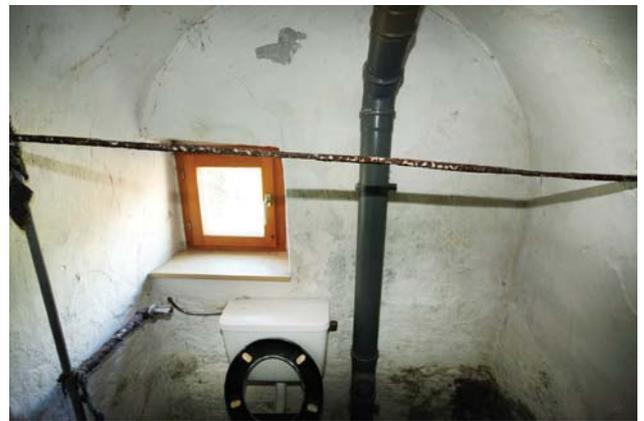
1.3E.2 - Ostwand

- Schimmelpilz bis 30cm Höhe zur O-Wand
- kleinere Putzabplatzer über die gesamte Wand
- Gewölbezuganker rostig
- kleiner Riss rechts

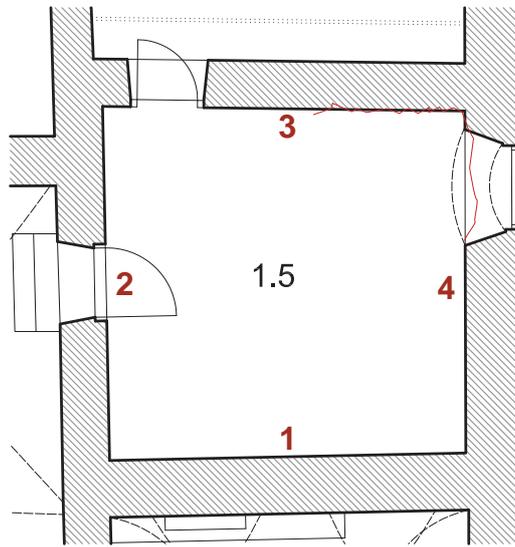
1.5.4 - Westwand

- kleinere Abplatzungen bei Sockelleiste
- Riss < 1mm auf der rechten Seite des Fensterstocks, der in die Decke übergeht

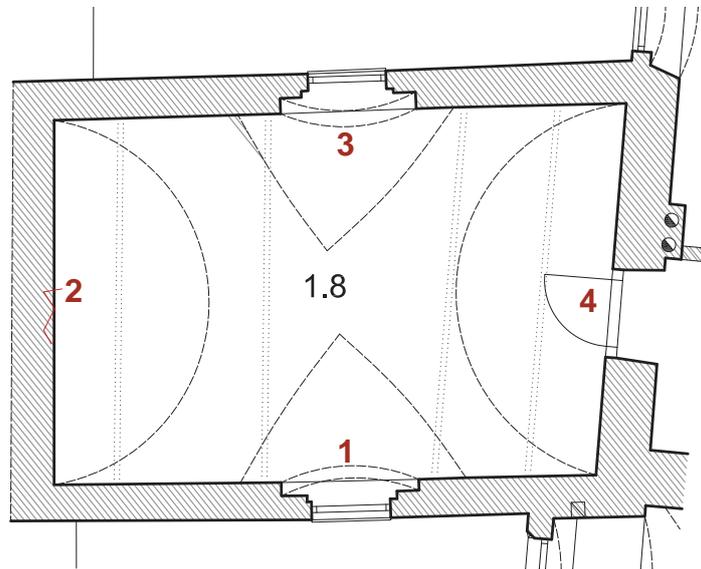
1.8.4 - Westwand

- Rissbildung im gesamten Wandbereich und vereinzelte Abplatzungen

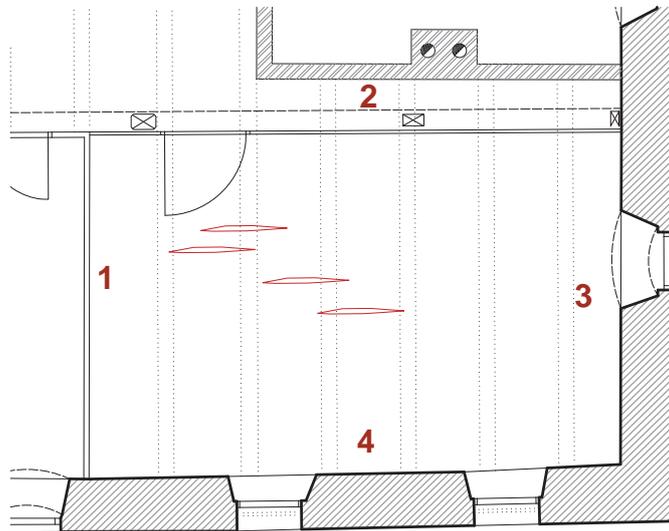
2.1F.4

- viele Risse < 2mm rund um Fenster und Kreuzbalkenaufleger bei linkem Fenster
- Riss < 1mm unterhalb von Fenster 50cm lang linkes Fenster
- Risse < 1mm und stark verrußt

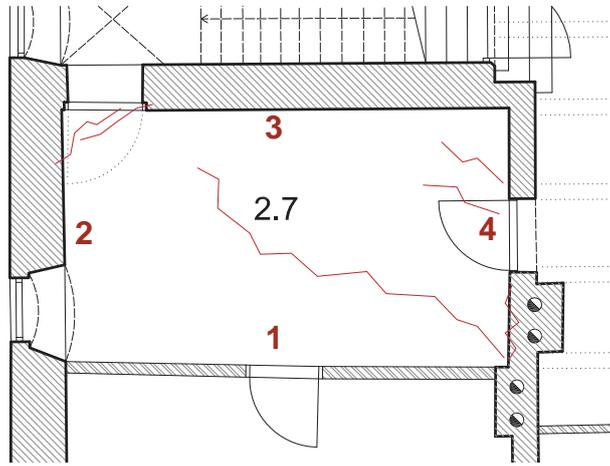
2.7.4 W-Wand

- Abplatzungen
- Lackabplatzungen
- Riss rechts über Türsturz
- Vertikalriss in rechter Ecke in Decke übergehend

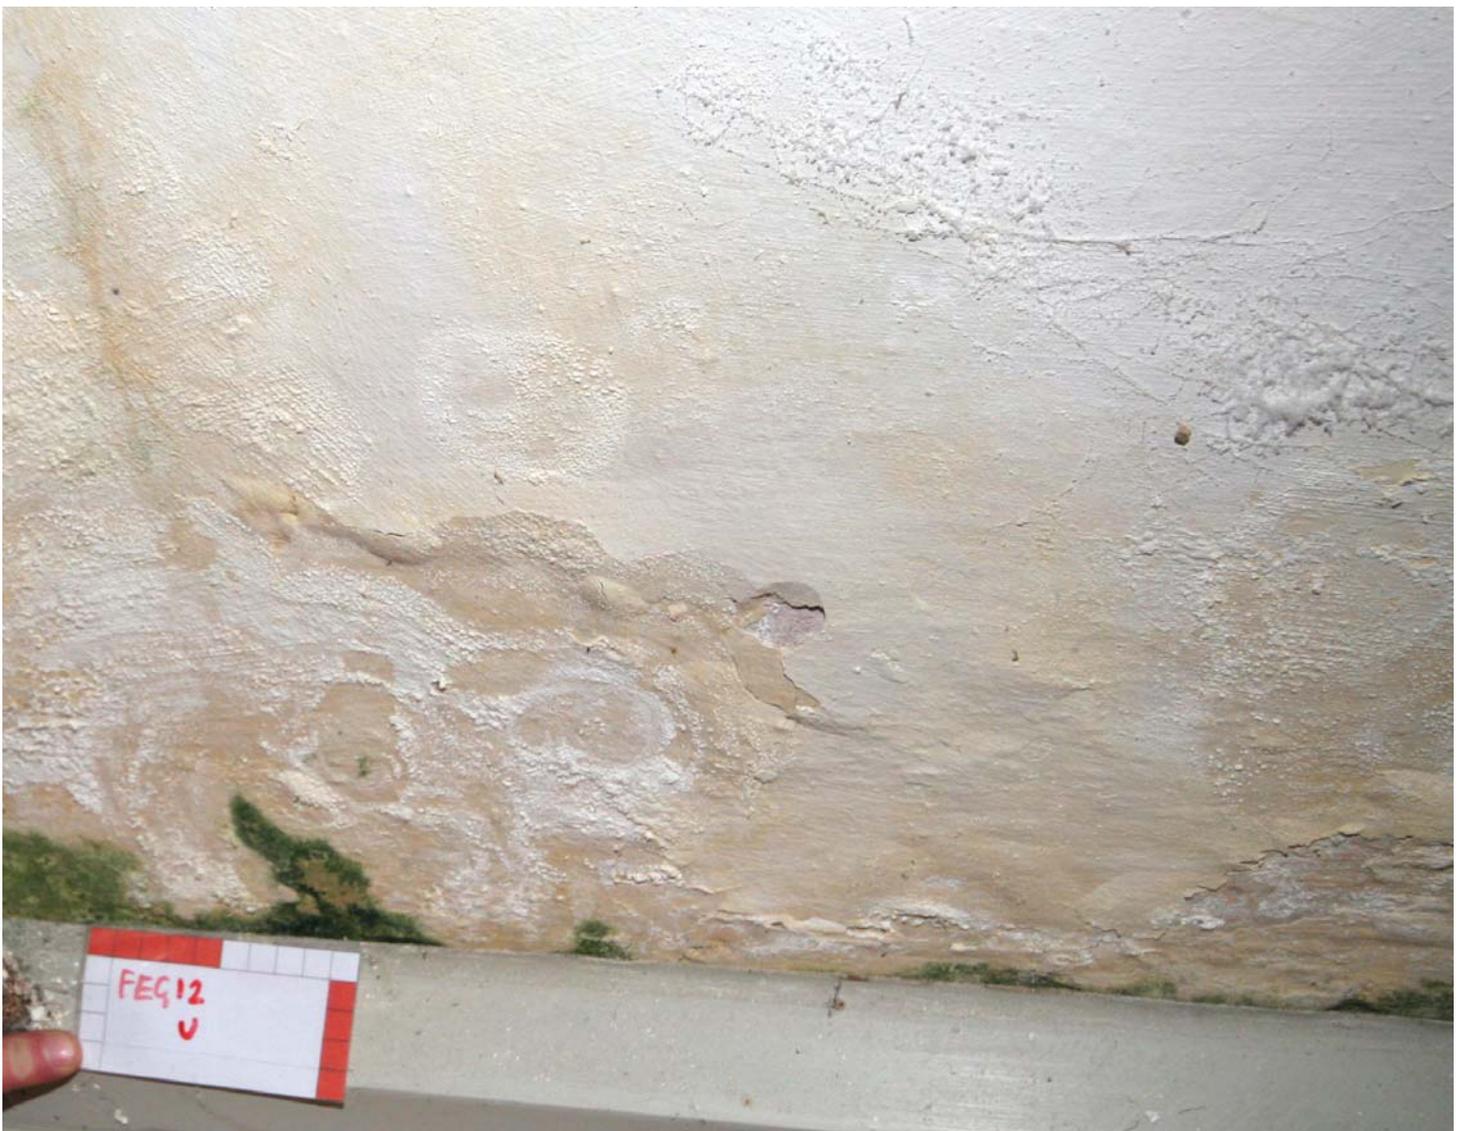
auskristallisierte Salze am Putz in Raum 0.5B

- das direkte wegkratzen von ausblühenden Salzkristallen
- Fassadenspülung- auswaschen der Salze
- Kompressenverfahren
- Opferputz
- Elektronische Entsalzung
- Materialaustausch - Wand wird abgerissen und neu aufgebaut

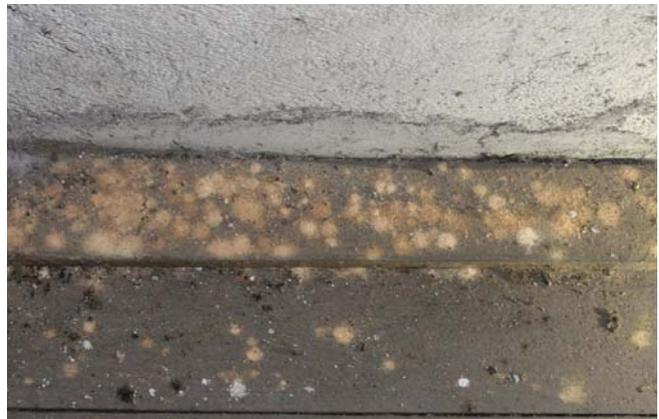
Kamin an der Nordseite des Gebäudes, starker Befall bei den Holzbrettern die an den Kamin grenzen.

Da sich der gemeine Nagekäfer in bestimmten Bereichen aufhält kann ein Mikrowellenverfahren angewendet werden. Dabei werden lokale Stellen mittels Strahlungsverfahren behandelt.
