# Burgruine Gösting

## Revitalisierung

### **DIPLOMARBEIT**

Mai 2014

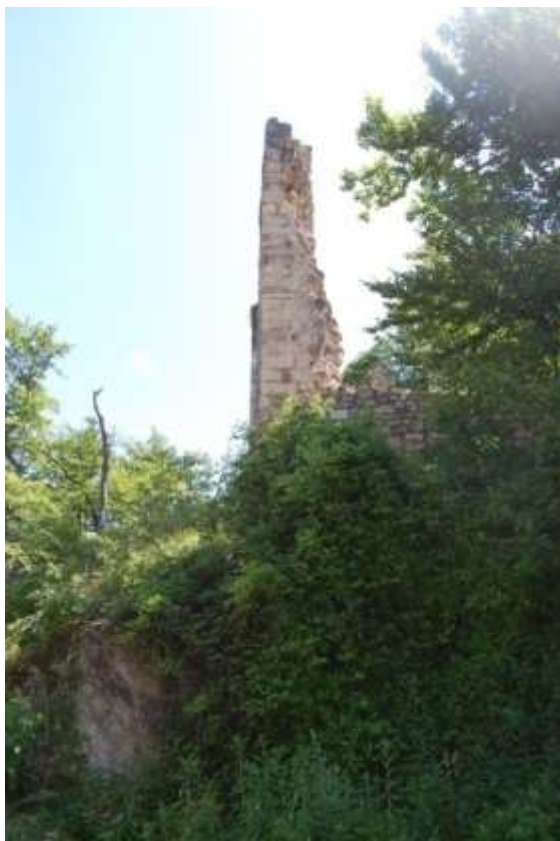
Der Westliche Teil der Nördlichen Ringmauer droht abzustürzen. Sicherung mittels Strebepfeiler bzw. Mauerstützen ist empfohlen.

Auch die Mauerkrone sollte entweder durch Aufbringung von Kalkmörtel oder Schutzblechen gesichert werden. Ansonsten dringt ständig Feuchtigkeit in das Mauerwerk ein und der möglicherweise ausdehnende Frost könnte zur Schädigung führen.

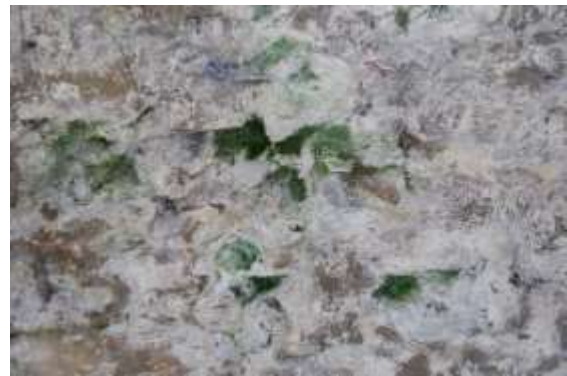
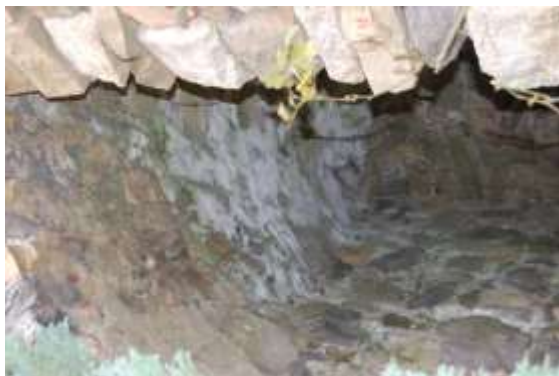
Im, zurzeit als WC-Anlage genutztem Teil wurde an Wänden und an der Decke Schimmel und Algenbewuchs festgestellt. Ursache dafür könnte die ständige Durchfeuchtung des Mauerwerks durch Niederschlagswasser, das durch Fugen eindringt, oder Feuchtigkeit die durch Kapillarität des Steinmaterials aus dem Grundwasser nach oben steigt sein.

Es empfiehlt sich der Einbau einer horizontalen Dichtungsschicht bzw. einer Injektionssperre, da ein Anstrich mit Dichtungsputz allein das grundsätzliche Problem des aufsteigenden Wassers nicht beheben kann.

Das Injektionsverfahren ist ein chemisches Verfahren bei dem durch dünne Bohrlöcher porenverschließende Substanzen eingebracht werden. Sie verteilen sich in den Kapillaren bis zur Sättigungsgrenze. Dadurch entsteht in der Mauer eine durchgehende Isolierschicht die innerhalb weniger Tage ausgehärtet ist.<sup>47</sup>

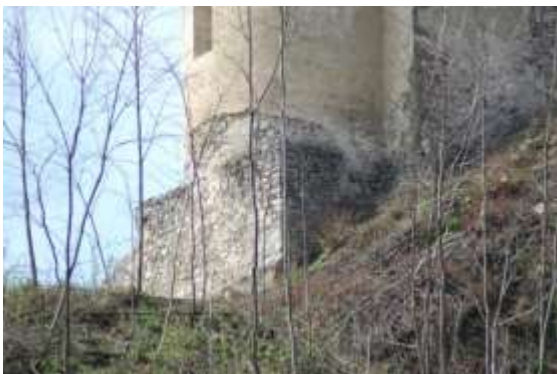
Der quadratische Bruchsteinsockel ist ausgeschwemmt und abgebrochen und droht abzurutschen bzw. die Tragfähigkeit zu verlieren.

Hier ist die Einbringung von Mikropfählen zu empfehlen. Diese Verpresspfähle, mit kleinem Durchmesser, leiten die Lasten über Mantelreibung in den Untergrund ab.

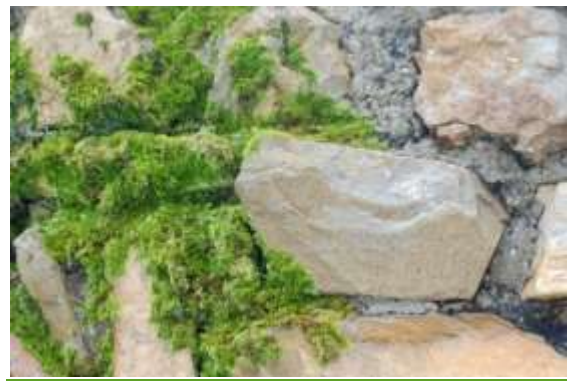
Ein großer Teil der südlichen Ringmauer ist mit Moos, Efeu und weiteren Grünpflanzen bewachsen. Da Moos die Fähigkeit hat Wasser zu speichern könnte das darunter liegende Mauerwerk durch die ständige Feuchtigkeit Schaden nehmen. Mörtel könnte versanden und somit dem ganzen Mauerwerk schaden.

Efeu ist als einzige Ausnahme positiv zu bewerten, da es einen Bewitterungsschutz darstellt.

Bei direkter Bewitterung lässt nämlich die Bindekraft des Mörtels noch schneller nach. Das eindringende Regenwasser nimmt Kalk auf und löst ihn aus dem Mörtel. Im schlechtesten Fall bleibt vom Mörtel nur mehr Sand übrig und dies ist oft Ursache für das Einstürzen.

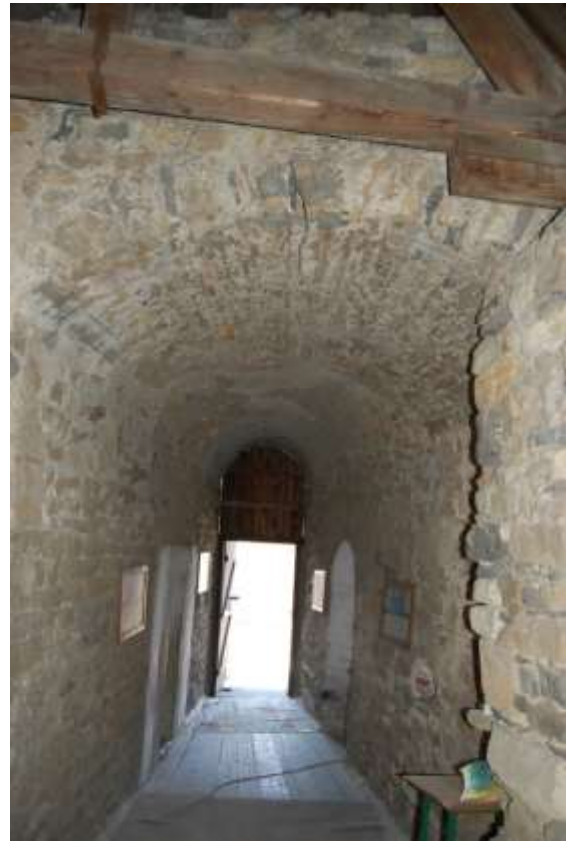
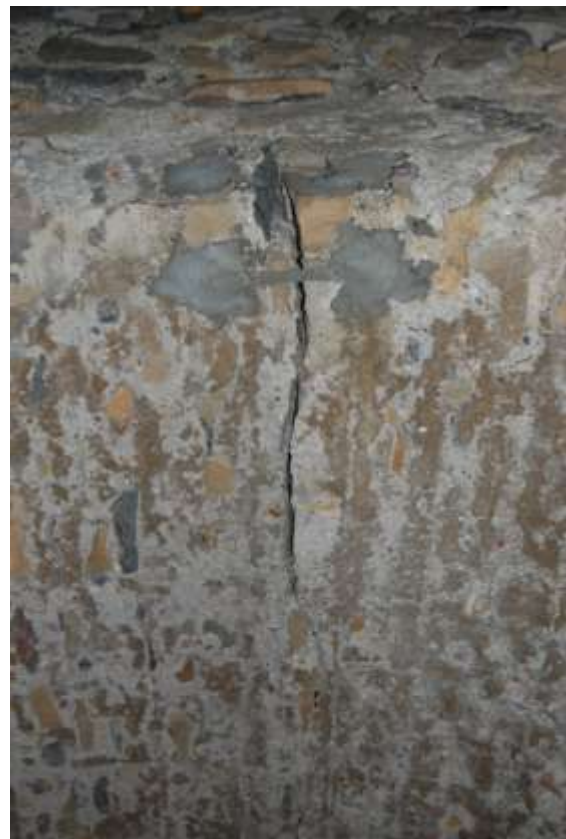
10

Im Verbindungstrakt zwischen Bergfried und Kapelle ist eine starke Rissbildung an der Decke zu erkennen. Setzung des Mauerwerks dürfte die Ursache sein.

Mit Hilfe eines Gipsmarker oder Rissmonitor sollte der Riss überwacht werden um zu überprüfen ob er noch arbeitet. Dieser wird quer über den Riss angebracht.

Die Ursache der Rissbildung sollte genauestens geklärt werden. Es ist anzunehmen, dass es sich hierbei um Setzungsrisse handelt. Bodenbohrung zur Abklärung und anschließenden Einsatz von Mauerankern ist empfohlen.

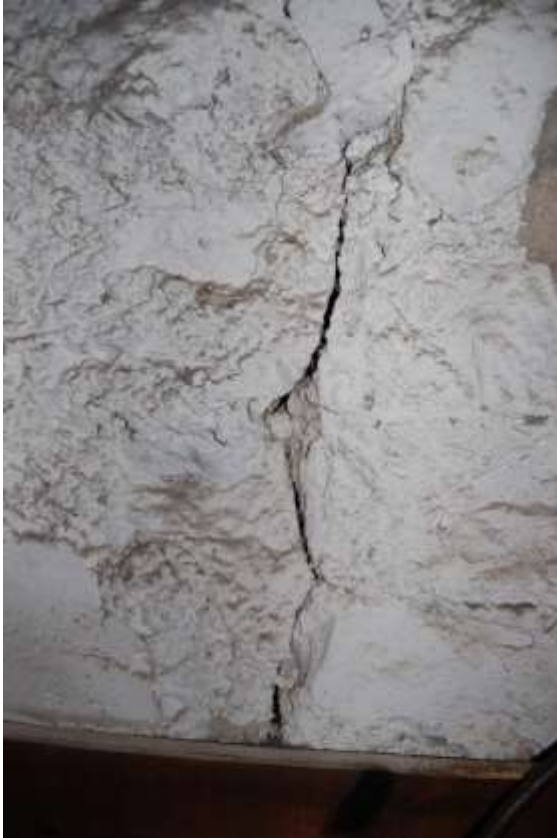
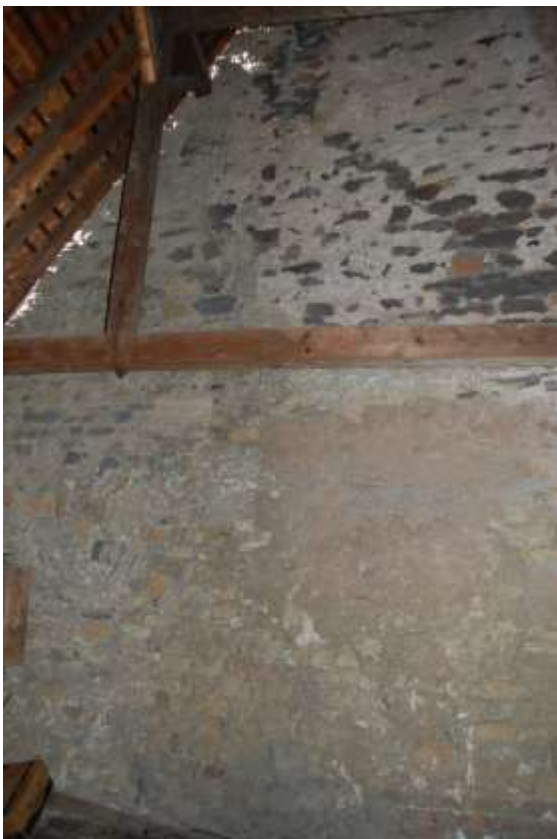
10

Ein weiterer Riss der sich vom Erdgeschoss bis hin zum 2. Turmgeschoss erstreckt ist im Bergfried erkennbar. Mauerrisse können durch eindringendes Regenwasser und Feuchtigkeit noch verstärkt werden und somit ist ein schnelles Handeln von Nöten

Die Risse sollten kraftschlüssig verpresst oder verfüllt werden. Dazu gibt es spezielle Zementverpressmassen und Epoxydharze die in die Risse eingefüllt werden können. Wichtig ist hierbei eine gute Verträglichkeit mit den vorhandenen Baumaterialien.

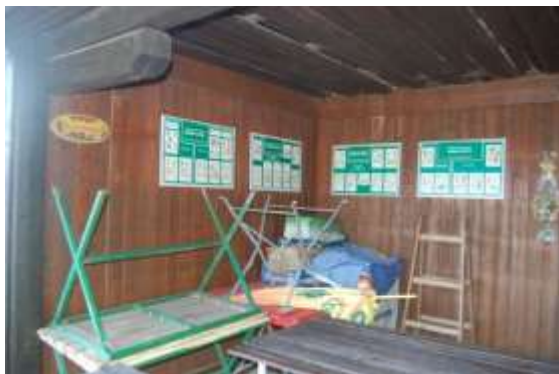
1

Da nicht nur bauliche Mängel das Bild eines alten Gemäuers schädigen sondern auch optische Schäden ein wesentlicher Faktor für das Wohlbefinden beitragen, sind hier einige Bilder angeführt, die optische Schäden zeigen und eigentlich durch einfachste Mittel zu vermeiden wären.

Kartons, Müll, Kisten, Flaschen könnten entsorgt bzw. so gelagert werden, dass
