Schloss Spielfeld

Revitalisierung Schloss Spielfeld, von der Schadensanalyse bis zur Neunutzung

DIPLOMARBEIT

6 Schadensanalyse

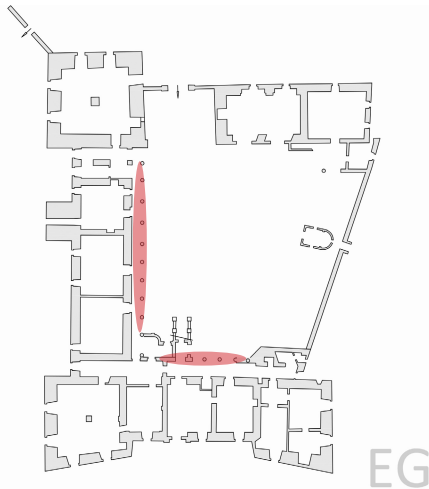
Aufgrund mangelnder Fundierung sind die Arkadengänge teilweise akut einsturzgefährdet. Sie befinden sich außerdem baulich in sehr schlechtem Zustand.

Lösungsvorschlag :

Fundamentierung der Säulen durch
Soilcrete-Verfahren⁷ :

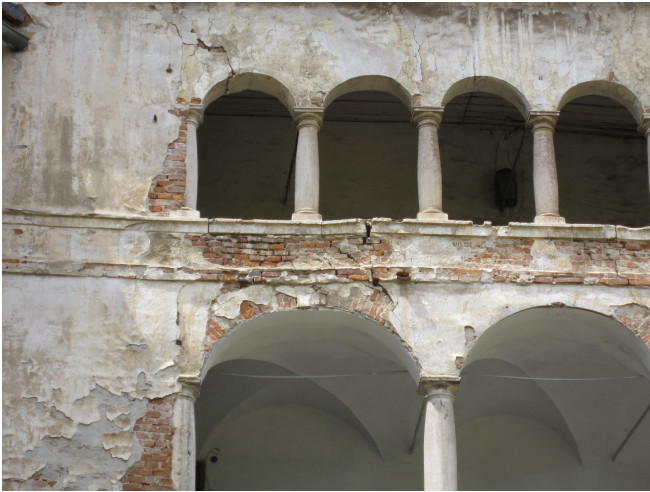
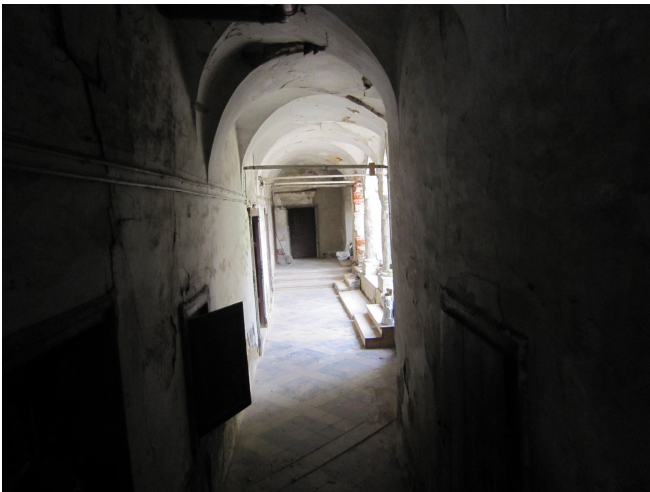
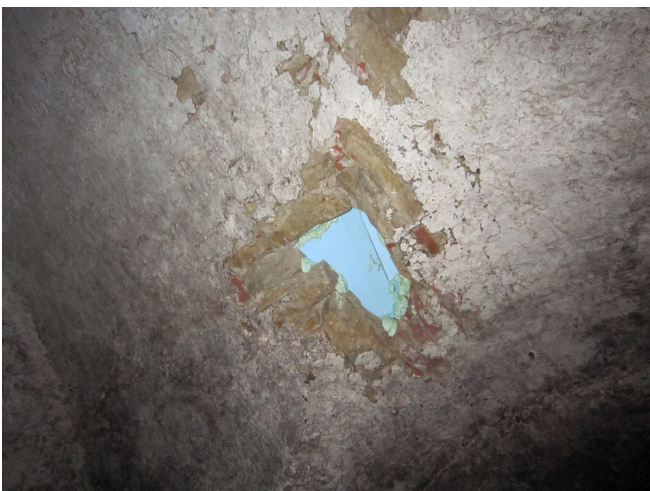
Nach der Fundamentierung sind die Risse in den Gewölben zu schließen. Es ist zu entscheiden ob die Arkadengänge offen bleiben oder geschlossen werden. Wenn die Arkadengänge in Zukunft offen bleiben, sind entsprechende Abdichtungsmaßnahmen der Bodenflächen und entsprechende Entwässerungen vorzusehen um eintretendes Regenwasser geordnet ableiten zu können. Im westlichen Eck des Innenhofes ist das erste Gewölbe des nordostseitigen Arkadenganges durchbrochen. An der Bruchstelle ist deutlich zu erkennen, dass das ursprünglich 15 cm starke Gewölbe im Bereich des Gewölbescheitels auf die halbe Steinstärke reduziert wurde. Sollte dieser Eingriff an anderen Arkadengewölben durchgeführt worden sein besteht auch in diesen Bereichen akute Einsturzgefahr!

Lösungsvorschlag:

Riss Sanierung historischer Bauwerke
Abbruch des einsturzgefährdeten Gewölbes und ein kompletter Neuaufbau aus neuen und alten wieder verwertbaren Steinen. Dafür ist es notwendig eine Unterkonstruktion (Gerüst) aufzubauen, auf welchem die Steine zusammengefügt werden.

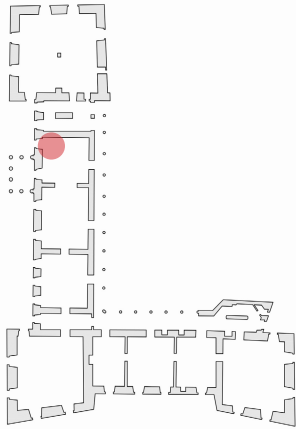
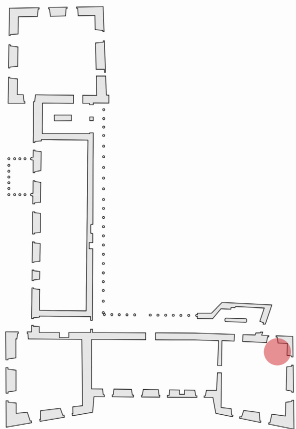
In der westlichen Ecke des Nordturmes wurde ein Hausschwammbefall festgestellt. Der Hausschwamm hat bereits die Holzdecke zum darunter liegenden Geschoß durchwachsen und ist sowohl an der Ober – als auch an der Unterseite der Decke gut sichtbar. Im Bereich der Dachichse zwischen Turmdach und anschließendem Satteldach über dem Nordwestflügel ist es zu Wassereintritt gekommen. Die angrenzenden Holzteile wurden durchfeuchtet, die vorhandene Schuttmenge hat ein rasches Abtrocknen des Holzes verhindert.

Lösungsvorschlag :

Der Wassereintritt am Dach muss mithilfe neuer Dachziegel und neuen Anschlussblechen verhindert werden. Bei der weiteren Besichtigung des Daches wurde festgestellt, dass die Grate der Türme mit Eternit begedeckt wurden. Diese Eternitplatten wurden teilweise (z.B. Ostecke des Westturmes) durch Sturm abgetragen. Die Grate der Türme sind fachgerecht und vor allem sturmsicher herzustellen. Diese Arbeiten sollten umgehend in Angriff genommen werden um Schäden wie sie zurzeit im Nordturm entstanden sind, zu verhindern. In weiterer Folge ist der Dachboden von Schutt und Geröll zu befreien, um die Trocknung der Bauteile zu ermöglichen bzw. keine weitere Durchfeuchtung zuzulassen. Um dem Hausschwamm Herr zu werden, ist es leider notwendig die betroffenen Stellen großzügig auszuschneiden (mindestens einen Meter Sicherheitsabstand zum Schwamm), da dieser selbst nach mehreren Jahren und vollkommener Trockenheit sich wieder ausbreiten kann. Das Mauerwerk bei welchem die Holzteile anschließen, sollte abgeflammt werden da sich der Pilz mit Sporen in diesem festgesetzt hat. Dadurch soll verhindert werden, dass die neuen Bauteile wieder angegriffen werden.

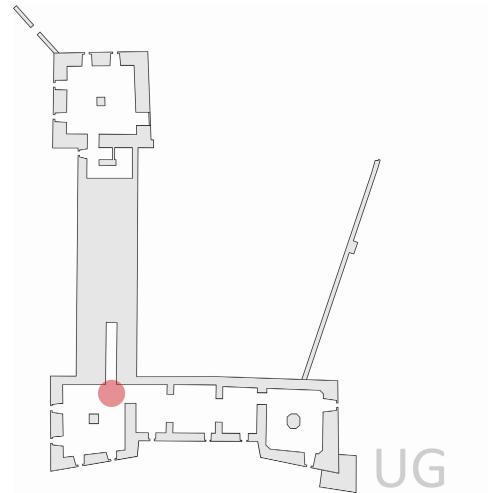
Bei der Besichtigung des Schlosses wurde festgestellt, dass bei starkem Regen der Keller überflutet wird. Die Ränder des bereits versickerten Hochwassers im Keller sind deutlich sichtbar. Der Kellerfußboden weist ein deutliches Gefälle Richtung Westturm auf. In diesem Bereich sind auch Reste einer überdeckten Entwässerungsrinne sichtbar.

Lösungsvorschlag :

Das Hauptproblem warum die Keller überflutet wurden ist einerseits die falsche Dachentwässerung und die daraus folgende Setzung des Gebäudes. Dies hat zur Ursache, dass die Arkadengänge (hofseitig) vom Höhenniveau niedriger liegen als der Hof selber. Auf dem Dachboden sieht man, dass es schon einmal eine richtige Dachentwässerung gegeben hat, welche leider aber entfernt wurde. Bei der alten Dachentwässerung wurde das Wasser, durch das Gebäude, von der Hofseite auf die Gebäudeaußenseite geleitet, um ein Aufstauen des Wassers im gebäudeumschlossenen Hof zu verhindern, da so das Gebäude unterspült werden konnte. Es sollte also die alte Entwässerung wieder hergestellt werden und zusätzlich sollte der Hof mit einem Entwässerungssystem ausgestattet werden um ein Eintreten des Wassers über die Arkaden zu verhindern. Bei der entdeckten Entwässerungsrinne im Keller, sollte diese als Notrinne wiederhergestellt werden, und auch in einen Entwässerungskanal geleitet werden.

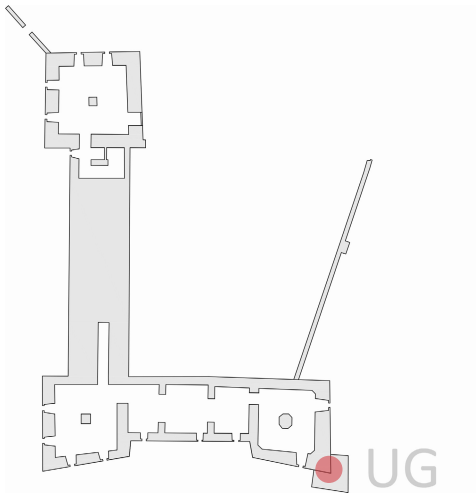
Im Kellergeschoß des Westturmes sind starke Rissbildungen festzustellen. Die Risse zeigen eine Setzungstendenz Richtung Südwest. Der angefügte Stützpfiler sollte im Zuge der Fundamentsanierung entfernt werden. Der Pfeiler bringt zusätzliche Belastung auf den ohnehin nicht ausreichend tragfähigen Boden und ist daher zu entfernen.

Lösungsvorschlag :

Um auf die Ursache der Setzung zu kommen wurde eine Bodenuntersuchung gemacht. Es zeigt sich, dass das Gebäude auf einer 6 Meter Schicht aus Lehm gebaut wurde und erst darunter kam der feste Fels zum Vorschein. Aufgrund der Tatsache, dass die innenhofseitige Dachentwässerung nicht mehr nach außen geleitet wurde kam es vermutlich im Innenhof zu einem Wasserstau welcher über die Jahre das Gebäude unterspült hatte. Mit der Errichtung der Zusatzstütze auf der Seite des Turmes wurde das Problem nicht behoben sondern nur der Turm abgesichert, ganz im Gegenteil eigentlich da das Gewicht des Pfeilers den rutschigen Untergrund noch mehr verdrängte. Um dieses Problem zu lösen sollte man den Turm unterfangen und mit dem in 6 Metern Tiefe liegenden Felsen verankern. Nach der neuen Fundamentierung sollten die Risse mithilfe von Maueranker gesichert werden. Außerdem befindet sich im Westturm eine nicht fachgemäße Kamin Fundamentierung diese sollte rückgebaut bzw. sollte der gesamte Kamin abgetragen werden.

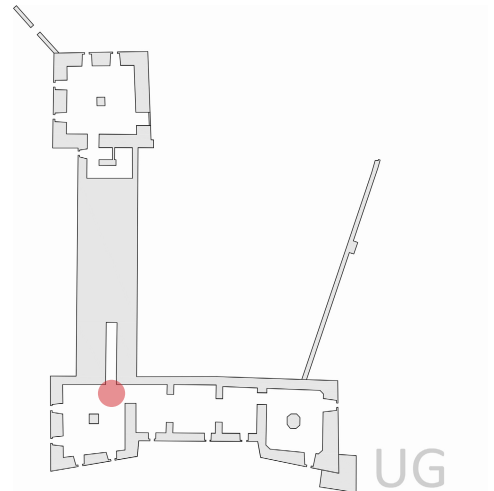
Der Nordturm befindet sich baulich in einem besseren Zustand als der Westturm, es gibt wenige Risse im Gewölbebereich bzw. im Bereich des Mauerwerks. Im Verbindungsbereich zwischen diesen beiden Türmen sind ebenfalls nur wenige Rissbilder, hauptsächlich im Anschlußbereich an den Westturm feststellbar. Im gesamten Kellerbereich ist der Boden aus Nockerlpflaster hergestellt und die Wände sind roh bzw. teilweise patschokiert oder verputzt. Der Keller ist in einem guten Zustand. Kanal- und Wasserleitungen sind zum Teil als Hängeleitungen ausgeführt und durchstoßen die Gewölbe an willkürlichen Stellen.

Lösungsvorschlag :

Die Risse sollten saniert werden, der Boden und die Wände sollten nach originalem Vorbild wieder hergestellt werden. Das willkürliche Leitungssystem sollte in einem Sammelschach zusammengelegt werden.

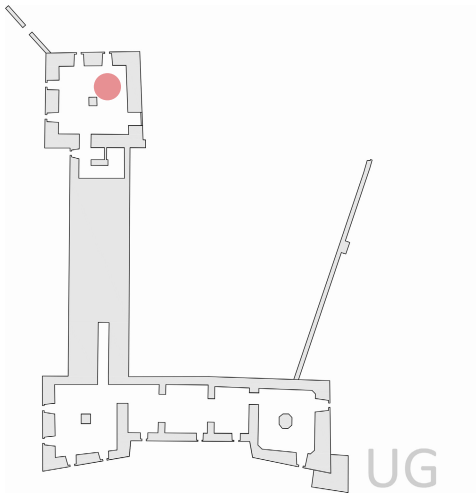
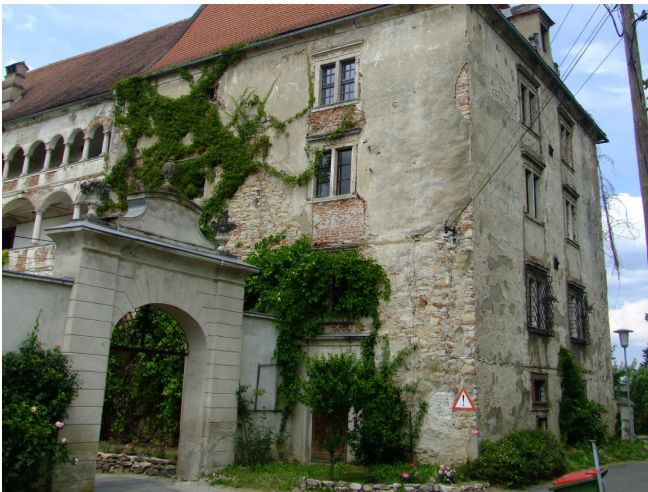
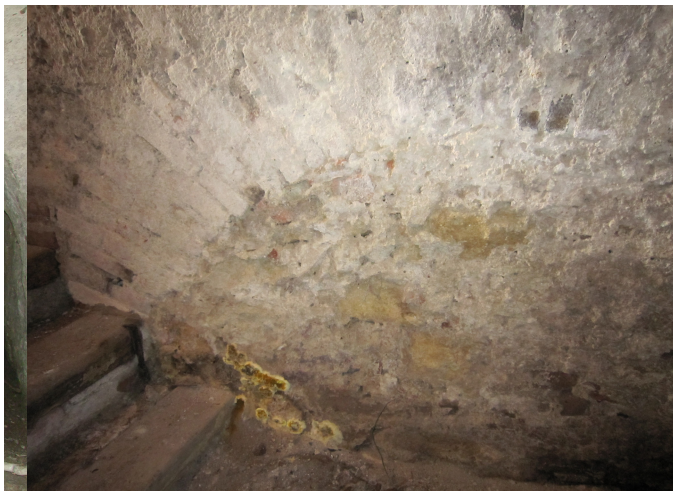
Im Keller des Ostturmes wurde großflächiger Schwammbefall festgestellt.

Lösungsvorschlag :

Der Keller des Ostturmes sollte in erster Linie ausgeräumt werden. Anschließend sollte der gesamte Keller abgeflämt und ausreichend belüftet werden, um die Luftfeuchtigkeit zu senken. Baulich sollte außen am Gebäude das drückende Wasser (vor allem straßenseitig) weggeleitet werden. Eventuell ist an dieser Stelle ein Bodenaustausch von Nöten mit einer gleichzeitigen Drainagenlegung.

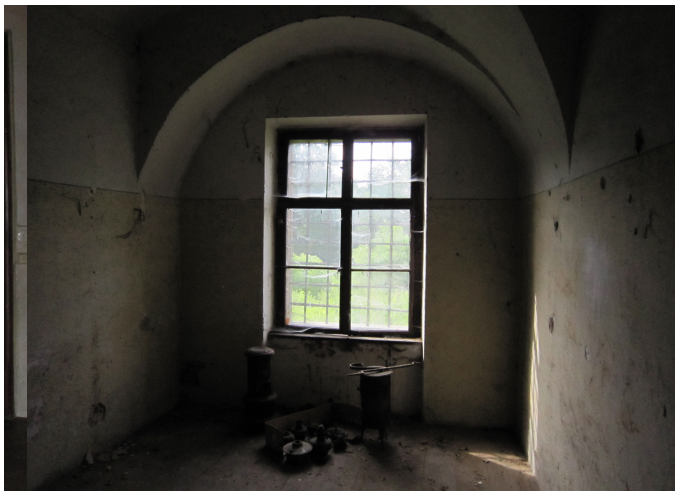
Die Böden sind überwiegend Bretterböden, die von der Substanz her noch gut sind, sie gehören abgeschliffen und eingefettet um wieder in einem guten Zustand zu sein.

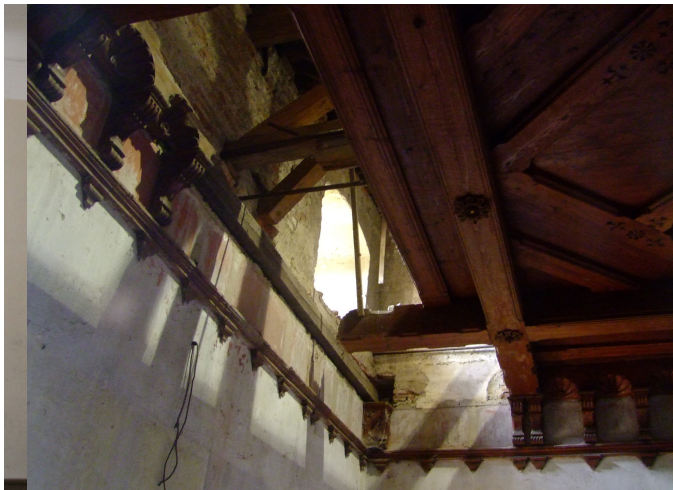
Lediglich die Holzdecke im Raum, ist teilweise eingestürzt, sowie die Beschädigungen durch den Hausschwamm in der Decke, die im Kapitel 6.2 bereits besprochen wurden.

Die teilweise eingestürzte Decke im Osttrakt.

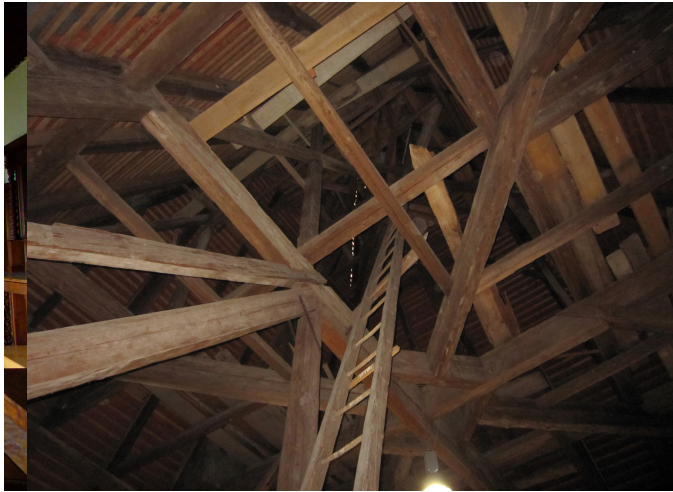
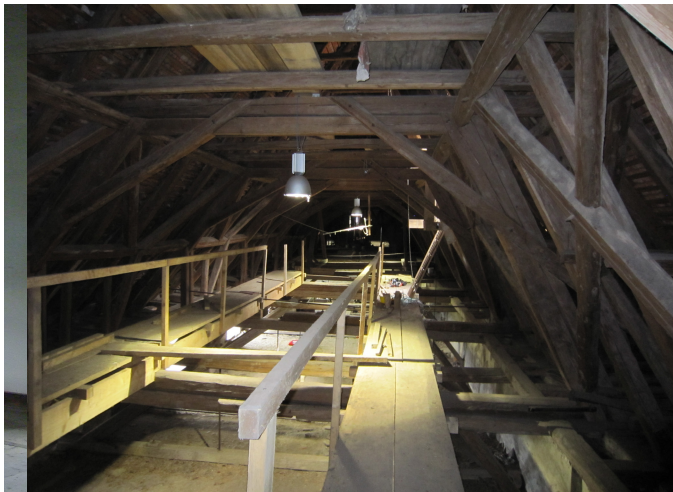
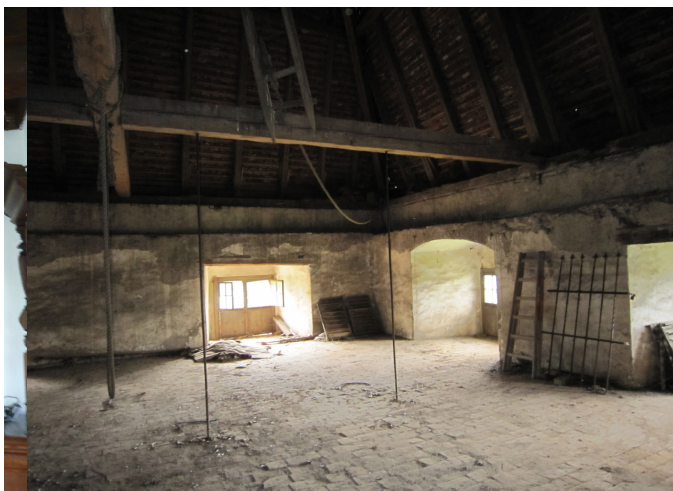
Die Dachdeckung des Objektes wurde vor einiger Zeit saniert. Im Zuge dieser Arbeiten wurden die vorhandenen, konstruktiven Mängel und die daraus entstandenen Schäden nur teilweise saniert. Insbesondere wurde die Dachlattung nicht ausgetauscht, was in weiterer Zukunft zu Problemen führen wird.

Lösungsvorschlag:

Es sollte wie in Kapitel 6.2 schon angedeutet das komplette Dach überarbeitet werden damit es nicht zu Wassereinbrüchen kommen kann. Außerdem sollten in diesem Zuge die Kamine überprüft werden, gegebenenfalls sollten diese vielleicht sogar entfernt werden (z.B: Kamin im Westturm, dessen Fundamentierung sehr fragwürdig ist). Die aufgelösten Kaminschächte wären in diesem Falle gut für Leitungsführungen geeignet.

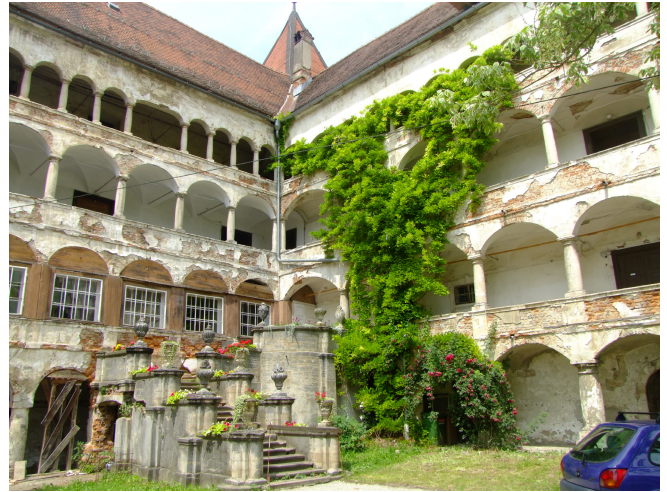
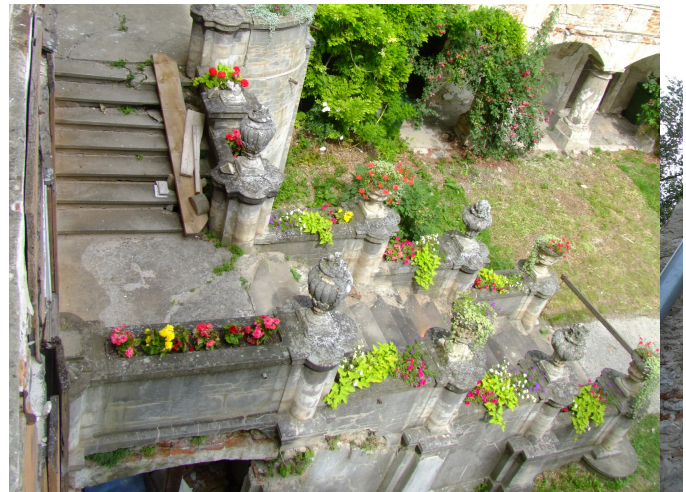
Eine Sanierung der Außentreppe ist aus statischen, technischen und wirtschaftlichen Gründen nicht möglich bzw. sinnvoll. Die Bergung aller wesentlichen Zierelemente und die Neuerstellung der Stiege unter Verwendung der geborgenen Teile ist nicht wirtschaftlich, aber technisch möglich.

Lösungsvorschlag:

Wenn man an der Stiege festhalten will müsste man diese komplett neu aufbauen, einzig ein paar Zierelemente könnten wiederverwendet werden. Es würde sich aber empfehlen, da diese ohnehin nur eine nachträglich zugebaute Stiege ist, sie zu entfernen.

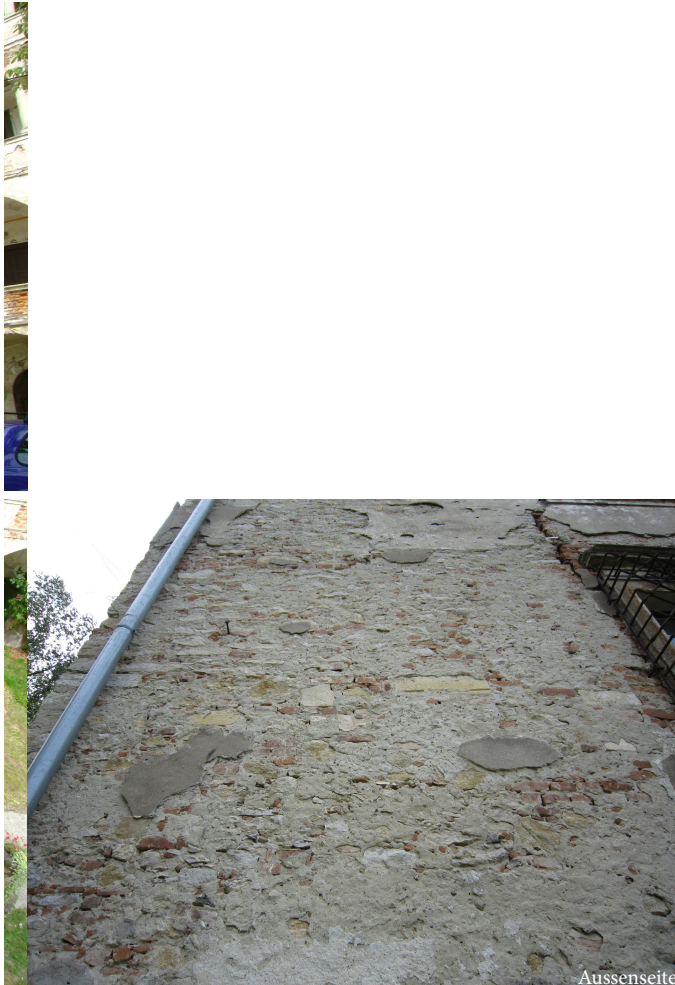
Aussenseite

Die Fassade von Schloss Spielfeld ist fast gänzlich der Witterung und Korrosion und der Setzung des Gebäudes zum Opfer gefallen. Um die Fassade wiederherstellen zu können muss diese noch von losen Fassadenteilen befreit werden, um eine Fassadenrekonstruktion nach historischer Bauweise durchführen zu können. Diese beinhaltet nach historischer Bauweise nur Materialien der Umgebung zu verwenden. Um das richtige Putzverfahren wählen zu können, sollte auf die verschiedenen Putzvarianten der vergangenen Jahrhunderte eingegangen werden, da an dem Schloss im Laufe seines Bestehens immer wieder Umbauarbeiten und Sanierungen vorgenommen wurden. Überwiegend hatte das Gebäude einen glatten einlagigen Kalkmörtelputz. Bei der Wiederherstellung des Putzes wird dieser aufgespritzt und mit einem Brett glatt verrieben.
