Ing. PAUL TANTÓ, Baurat im königl. ung. Handelsministerium in Budapest:

Über die Wiederherstellung der gesprengten Eisenbetonbrücke bei Böcs.

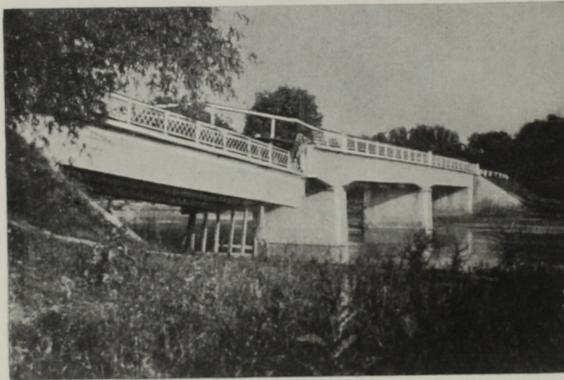
Abb. 1

Infolge der Sprengung entstand eine durch den vollen Querschnitt hindurchgehende, 1,7 bis 1,9 m breite Lücke; die Sprengung riß aber nur den Beton heraus, die Längsbewehrungsseisen blieben unbeschädigt.

Infolge der Lücke verlor der beiläufig 20 m lange, gegenüber dem rechten Brückenkopf liegende Teil seine Stabilität und kam in Bewegung.

Die Bahn dieser Bewegung war dadurch gegeben, daß der sich bewegende Teil an dem einen Ende mit dem übrigen Teil der Brücke durch die biegsamen Bewehrungsseisen in Verbindung blieb, am anderen Ende hingegen auf dem Brückenkopf verschiebbar gelagert war. Infolgedessen entstand bei der Sprengungslücke eine abwärts gerichtete Kreisbewegung und bei dem Brückenkopf eine wagerechte Verschiebung. Durch die wagerechte Bewegung entstanden bei dem Auflager derart große Reibungskräfte, daß der Brückenkopf entzweibrach.

Als die Spitze des in Bewegung geratenen Brückenteiles den tiefsten Punkt der Kreisbahn erreichte, kam die Bewegung zum Stillstand. Dadurch hörten auch die bei dem Auflager aufgetretenen Kräfte auf zu wirken, und der entzweigebrochene Brückenkopf blieb, um die Bruchkante sich drehend, mit beiläufig 30° vorwärts geneigt stehen.

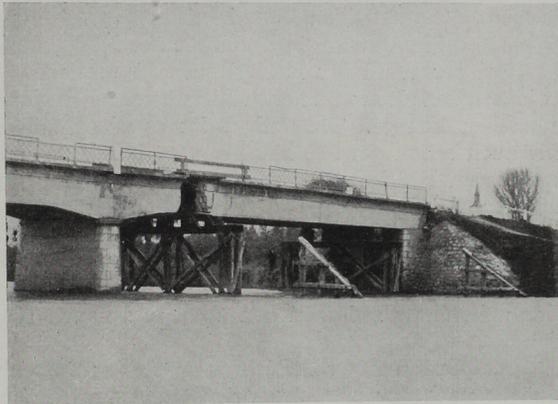
Abb. 2

Zur Sicherung des Brückenkopfes wurde nichts getan, obzwar hier die Lage die gefährlichste war. Infolge der Kantenpressung war hier der Beton zersplittert und der Brückenkopf befand sich in einem derart labilen Zustand, daß der völlige Einsturz sehr leicht eintreten konnte.

Die provisorische Herstellung geschah auf folgende Weise: Die gesprengte Öffnung wurde mit Hilfe eines später abgetragenen Holzjoches in die ursprüngliche Höhe gehoben, in die ursprüngliche Lage zurückgeschoben und mittels zwei für je 100 t Belastung berechneten Holzjochen unterstützt. Die Sprengungslücke wurde mit Holz überbrückt, der Brückenkopf in die ursprüngliche Lage zurückgezogen, durch Drahtseile verankert und der auf dem Brückenkopf wirkende Erd- druck durch eine Spundwand aufgehoben. Die in der Sprengungslücke sich be-

findenden 36 bis 40 mm starken Längsbewehrungen hinderten die Durchführung der Arbeiten. Die Bewehrung mußte daher durchgeschnitten werden, obzwar vorauszusehen war, daß sie bei der endgültigen Wiederherstellung gut verwendbar gewesen wären.

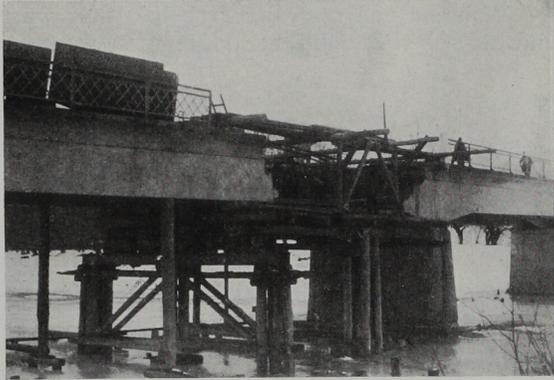
Abb. 3

Nach der Ausschaltung des Betons und nach dem Niederlassen der Konstruktion vom zweiten Joch wurde festgestellt, daß der neue Beton, nach dem äußeren Aussehen zu schließen, zu den alten Teilen gut zugebunden hatte und daß auch keine Risse bemerkbar waren.

d) Die Sprengungslücke wurde planmäßig erweitert, die Eiseneinlagen wurden eingelegt und die Schalung aufgestellt.

e) Als der neu betonier-te Teil des Brückenkopfes abgebunden hatte, wurde die Konstruktion auf diesen gesenkt und das vor dem Brückenkopf stehende Joch abgetragen. Das andere Joch trug die Konstruktion bis zur Probelastung.

f) Die alten Betonflächen wurden sorgfältig gereinigt, mit Wasser reichlich begossen und die Lücke ausbetoniert. Der Beton besaß 400 kg normalen Portlandzement pro Kubikmeter.

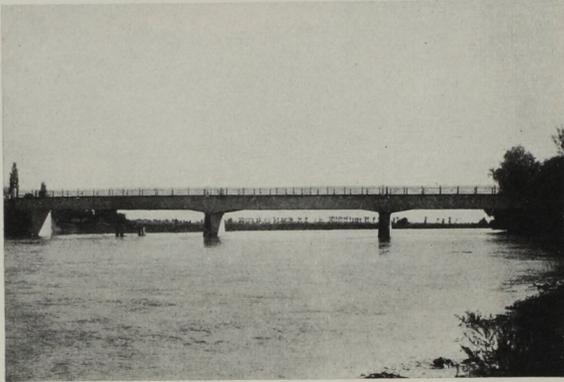
Abb. 5

Während und nach der Probelastung wurden bei dem Anschluß der alten und der neuen Betonflächen keine Risse wahrgenommen und da nach der Probelastung sämtliche Flächen der Brücke einen Zementanstrich erhielten, konnten Nichtfachleute nicht wahrnehmen, bei welchen Teilen die Herstellung erfolgte.

Die Brücke ist schon seit sieben Jahren im Gebrauch und seit dieser Zeit waren keine gefährlichen Anzeichen zu bemerken.
