Bildung inklusiv(e)

Bildungs- und Therapiezentrum Sulz

Masterstudium Architektur

Technischen Universität Graz

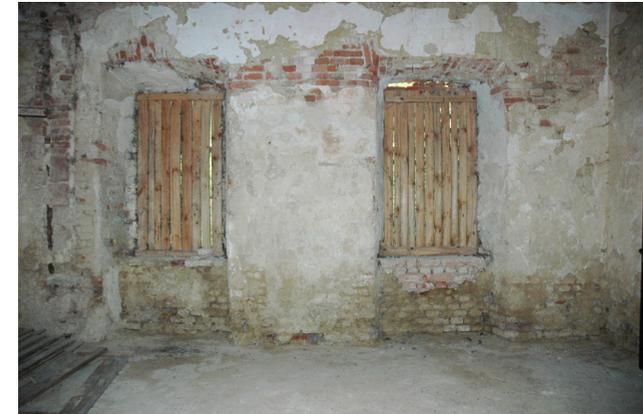
Abb. 58: Raum 0.01 - Wand 3

Bauteil	Ausrichtung	Konstruktion	Oberfläche	Zustand
Boden	-	Beton	-	schadhaft
Decke	-	Betonsteindecke	nicht verputzt	sehr gut
Die aufgrund schadhafter Dachdeckung baufällige Holzbalkendecke wurde durch eine neue Betonsteindecke ersetzt.				
Wände				
Wand 1	Süd	Mauerwerk	verputzt	mäßig
Flecken aus Feuchteschäden über die gesamte Mauerlänge teilweise abbröckelnder Putz				
Wand 2	West	Mauerwerk	verputzt	schadhaft
stark abbröckelnder Putz; nur mehr in Resten vorhanden				
Wand 3	Nord	Mauerwerk	verputzt	schadhaft
stark abbröckelnder Putz; nur mehr in Resten vorhanden				
Wand 4	Ost	Mauerwerk	verputzt	mäßig
Flecken aus Feuchteschäden über die gesamte Mauerlänge teilweise abbröckelnder Putz				
Fenster				
Fenster 1 + 2	Nordseite	Kastenfenster		schadhaft
Rahmen erhalten, jedoch stark beschädigt Flügel nicht vorhanden				
Türen				
Tür 1	Süd	Flügeltür 1-flügelig		schadhaft
Verbindung zu Raum 0.15 Rahmen erhalten, Türblatt stark beschädigt

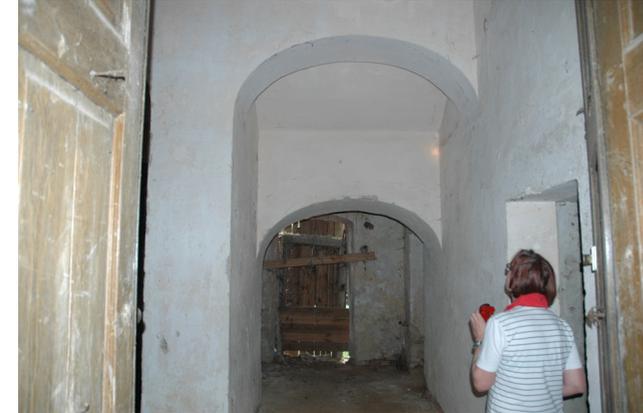
Raumnr.:	Größe:	Höhe:	Nutzung	Schäden
0.15	40,04 m ²	3,70 m	Treppenhaus	3 4 5 6 7
Raum 0.15 befindet sich in der südwestliche Ecke des Hauptgebäudes. Erschlossen wird er über Raum 0.14 und 0.01. Er ist Teil der Enfilade des südlichen Gebäudetraktes. Von hier führt eine dreiläufige Holztreppe mit 2 Zwischenpodesten ins Obergeschoss (Raum 1.14). Außerdem besitzt das Treppenhaus einen Zugang zum Säulenvorbau. Der Raum hat zwei Fenster nach Süden und einen Durchgang an der Westfassade (ursprünglich Fenster). Das südlichste der 4 Fenster wurde, wie in der Fassade erkenntlich, zugemauert,				
Bauteil	Ausrichtung	Konstruktion	Oberfläche	Zustand
Boden	-	Erdreich	-	-
teilweise ausgewaschener Mauerwerk am Übergang Boden/Wand				
Decke	-	Doppelbaumdecke	verputzt	schadhaft
Rundbögen bis auf einen leichten Riss in gutem Zustand, Unterseite der Treppe jedoch stark beschädigt, Putz inkl. Putzträgerschicht fehlt

Abb. 108: Raum 0.15 - Untersicht Treppe

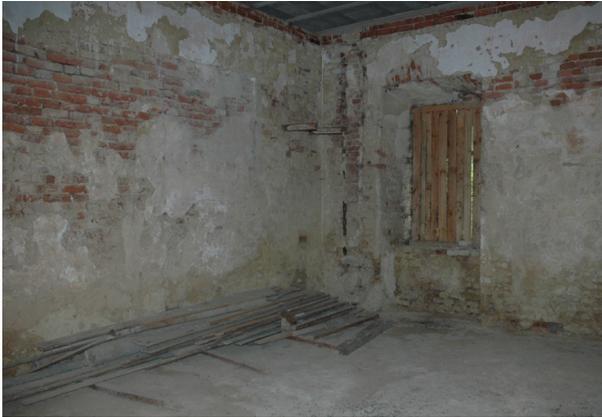
Abb. 168: Raum 0.01 - Wand 2/3

Raumnr.:	0.01	14
Geschoß:	EG	
Beschreibung:	durchfeuchtetes Mauerwerk Fleckenbildung abbröckelnder Putz	
Ursachen:	Feuchtigkeit durch schadhafes Dach bzw. Deckenbalken vor der Reparatur Bodenfeuchte

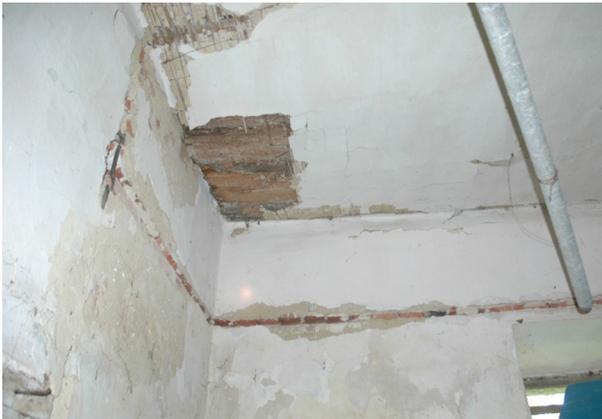
Abb. 169: Raum 0.02 - Decke

Raumnr.:	0.02	17
Geschoß:	EG	
Beschreibung:	feuchte Deckenbalken abgeblätterter Putz fehlender Putzträger leichte Durchbiegung	
Ursachen:	eindringende Feuchtigkeit durch Schäden am Dach vor der Reparatur

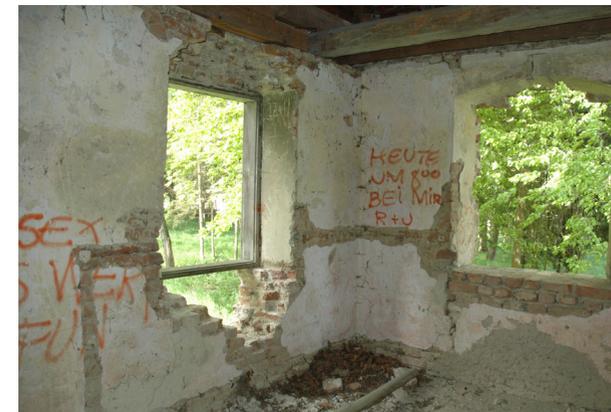
Abb. 171: Raum 0.08 - Wand 3/4

Raumnr.:	0.08	89 88 87
Geschoß:	EG	
Beschreibung:	starke Fleckenbildung stark abbröckelnder Putz ausbrechendes, loses Mauerwerk	
Ursachen:	Witterungseinflüsse

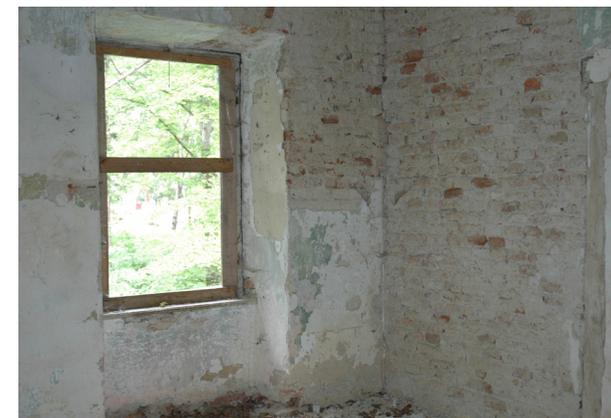
Abb. 172: Raum 1.03 - Wand 1/2

Raumnr.:	1.03	73
Geschoß:	OG	
Beschreibung:	starke Fleckenbildung stark abbröckelnder Putz	
Ursachen:	Feuchtigkeitseinwirkung durch schadhafes Dach vor der Reparatur

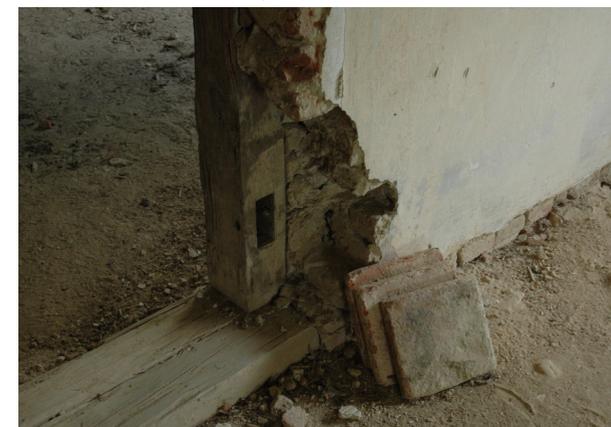
Abb. 173: Raum 1.07 - Türleibung

Raumnr.:	1.07	64
Geschoß:	OG	
Beschreibung:	beschädigte Leibung ausbrechendes Mauerwerk	
Ursachen:
