VIVE HANFELDEN

Ein Beitrag zu einer substanzorientierten vorbereitenden Untersuchung des
Schloßes Hanfelden in Unterzeiring

MASTERARBEIT

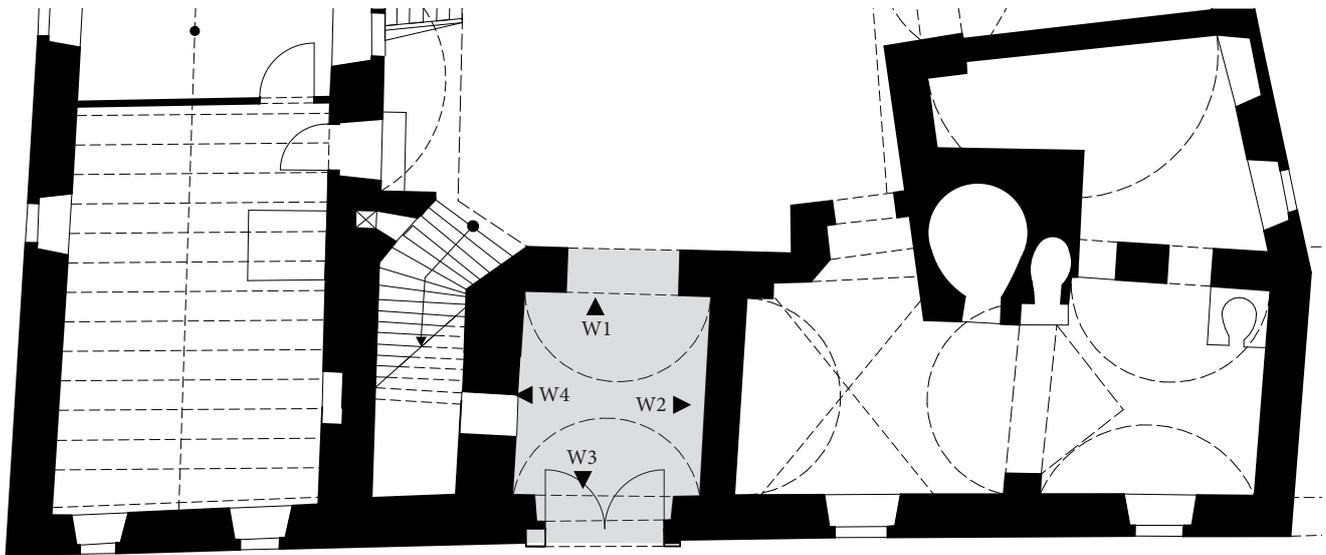
Abb.37. R01

Die Torhalle dient als einziger Zugang zum Innenhof und somit als einziger Zugang zum Schloss überhaupt. An der Außenmauer kann der Raum durch ein zweiflügeliges Holztür verschlossen werden. Der sehr kleine Raum unter der Treppe wird über die Westwand (W4) erschlossen. An den Übergängen der Gewölbedecken zur Nord- bzw. Südwand finden sich durchgehende Risse. Den abbröckelnden Putz im Sockelbereich deute ich als ein Indiz für eine temporäre Durchfeuchtung des Mauerwerks.

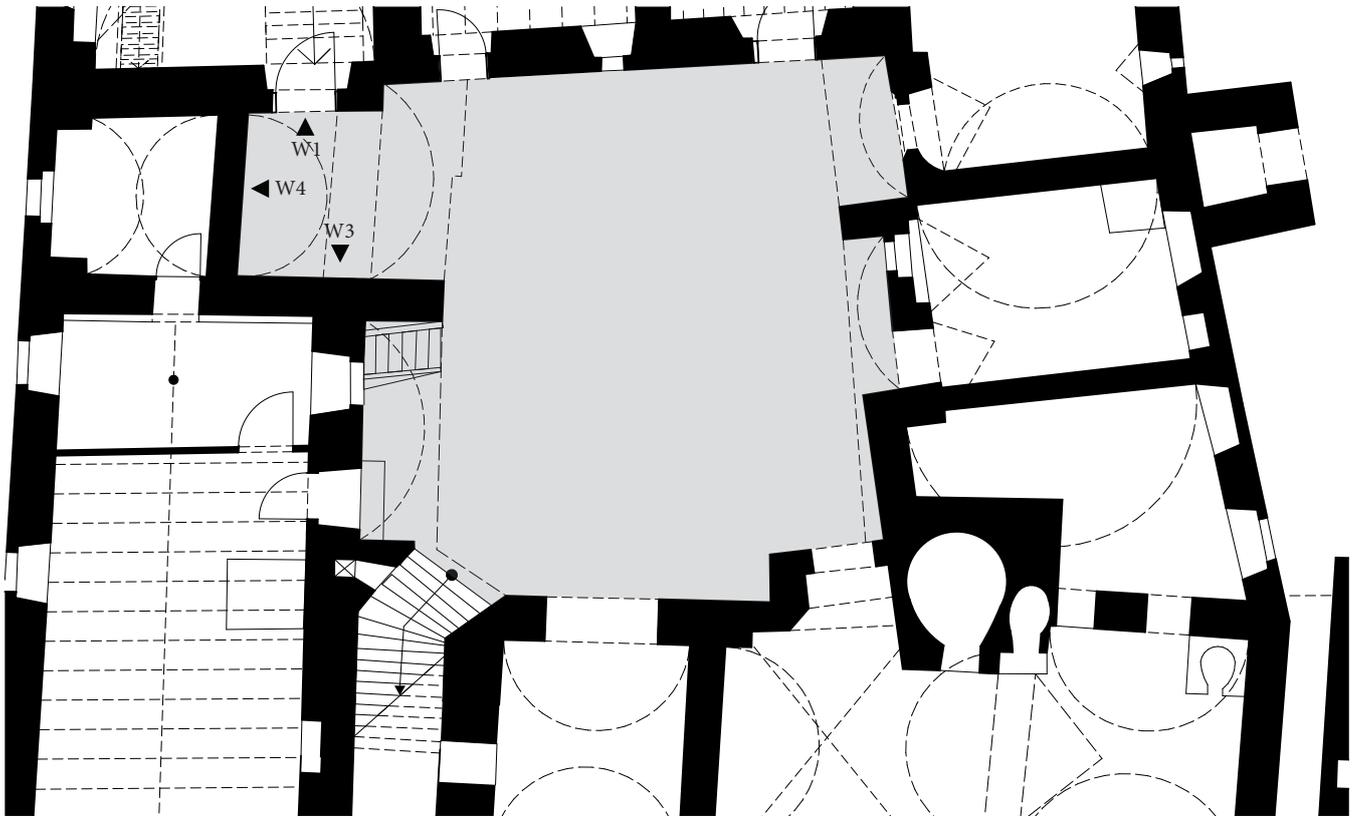
Abb.52. R02b

Diesen Teil des Innenhofes benenne ich R2b weil er zwar nur dreiseitig umschlossen ist, allerdings doch eine eigene Einheit als Teil der ehemaligen Torhalle bildet. An der Nord- und Südwand sind deutliche Risse zwischen dem älteren Mauerwerk und dem später angebauten Arkadengang sichtbar. Auch hier dürfte temporär ein Nässestau stattgefunden haben, weshalb der Putz im Sockelbereich starke Schäden aufweist bzw. nicht mehr vorhanden ist.

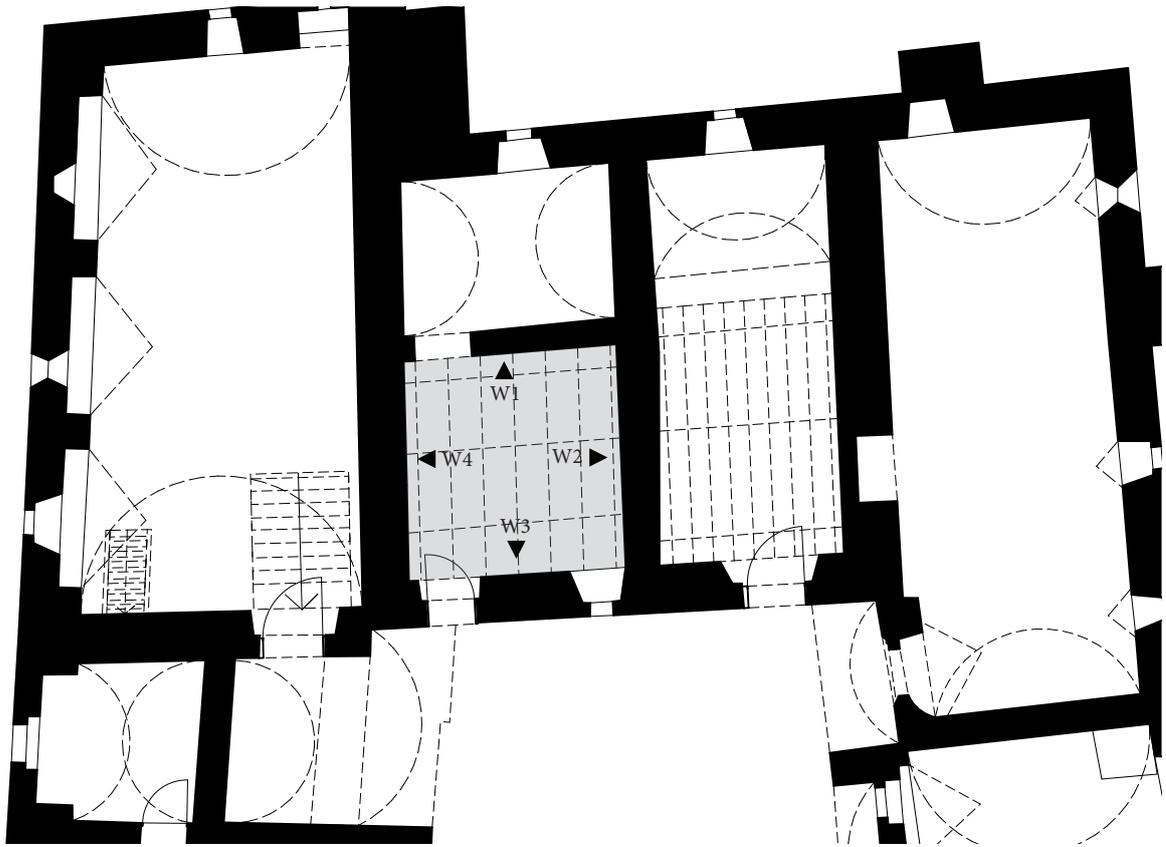
Abb.97. R09

Den oberen Raumabschluss des Raumes R09 bildet eine Holzbalkendecke. Holzbalkenreste ca. einen Meter unter der bestehenden Decke weisen auf einen Umbau hin, in dessen Folge die Raumhöhe erweitert wurde. Durch eine Türöffnung in der Nordwand wird der Raum R10 erschlossen. Die Südwand beinhaltet eine Tür- und eine Fensteröffnung, die ca. bis zur Hälfte vermauert wurde. Teilweise ist das Mauerwerk durch den Verputz sichtbar. An den Ecken der Südwand fand Rissbildung statt.

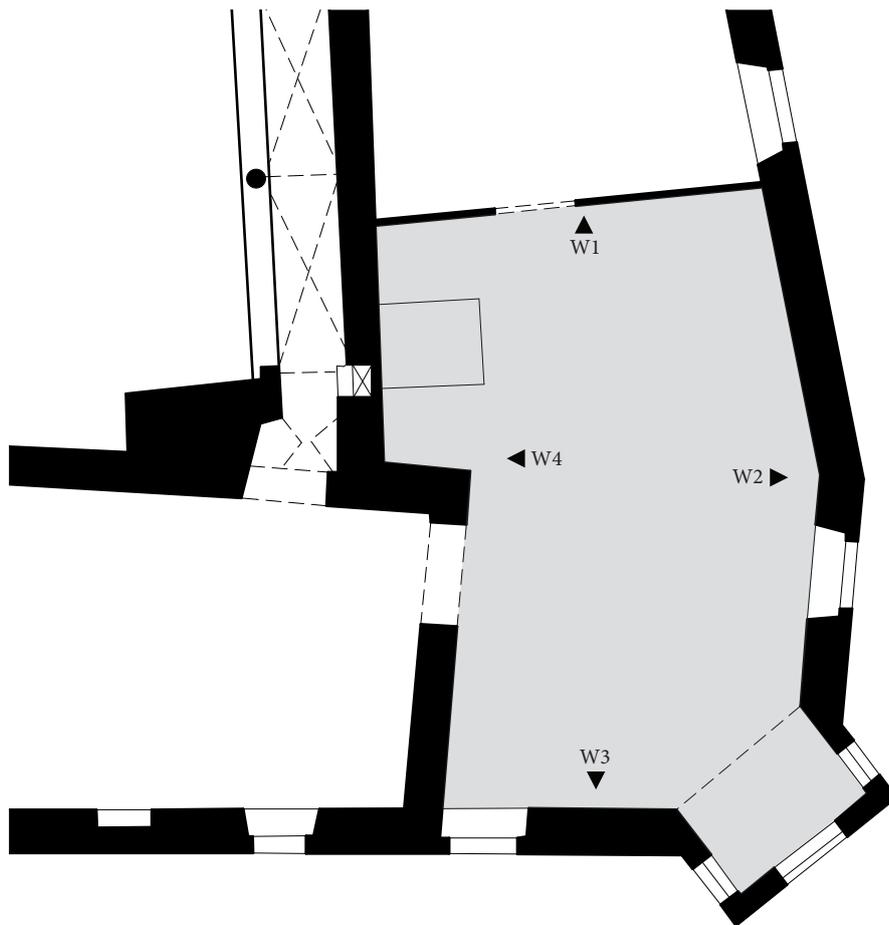
Abb.327. R36

Das Königszimmer, Kaiser Maximilian war zur Zeit seines Besuches noch König, erlangte durch eine Inschrift Bekanntheit. Es gibt mehrere Vermutungen über den Verfasser. Mit der Inschrift befaße ich mich in einem späteren Kapitel. Der unregelmäßige Grundriss prägt die Raumwahrnehmung. Gen Südosten gerichtet befindet sich ein Erker der Öffnungen nach allen drei Seiten aufweist. Eine weitere Fensteröffnung findet sich jeweils an der Süd- und an der Ostwand (W2 und W3). Die Erschließung erfolgt über die Westwand und den Vorraum. Der Raum R37 wird durch die dünne, hölzerne Nordwand W1 und eine mittig gelegene Türöffnung erschlossen. Überreste eines Ofens sind am Rücksprung der Westwand W4 noch vorhanden. Die Kassettendecke wurde leider fast vollständig zerstört.

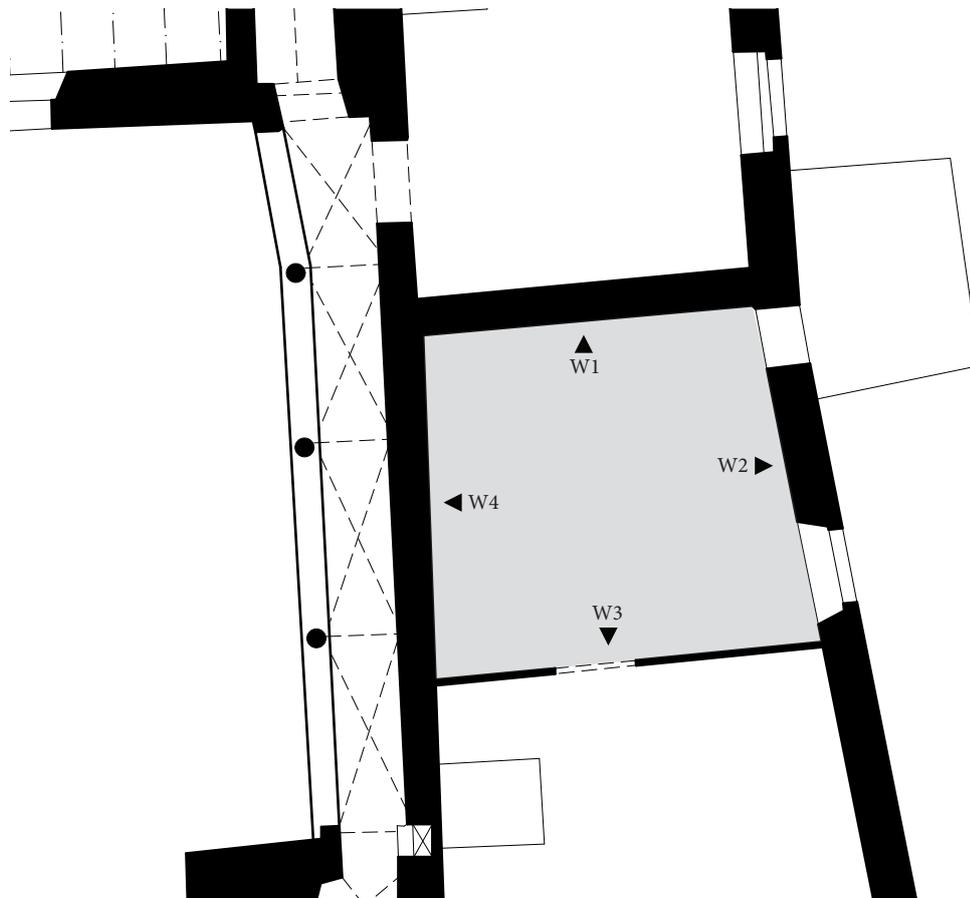
Abb.335. R37

In diesem Raum ist der Fußboden teilweise aufgrund des temporär undichten Daches (inzwischen repariert) eingestürzt. Eine Fensteröffnung und ein Zugang zum Abtritt befinden sich an der Ostwand. An der Nordwand sind an Rissen im Verputz deutlich die Abdrücke einer früheren und heute vermauerten Türöffnung erkennbar. Die Türöffnung in der südlichen Holzwand dient als einzige Erschließungsmöglichkeit. Die Decke ist ebenfalls teilweise eingestürzt und gibt den Blick frei auf die interessante Dachkonstruktion.

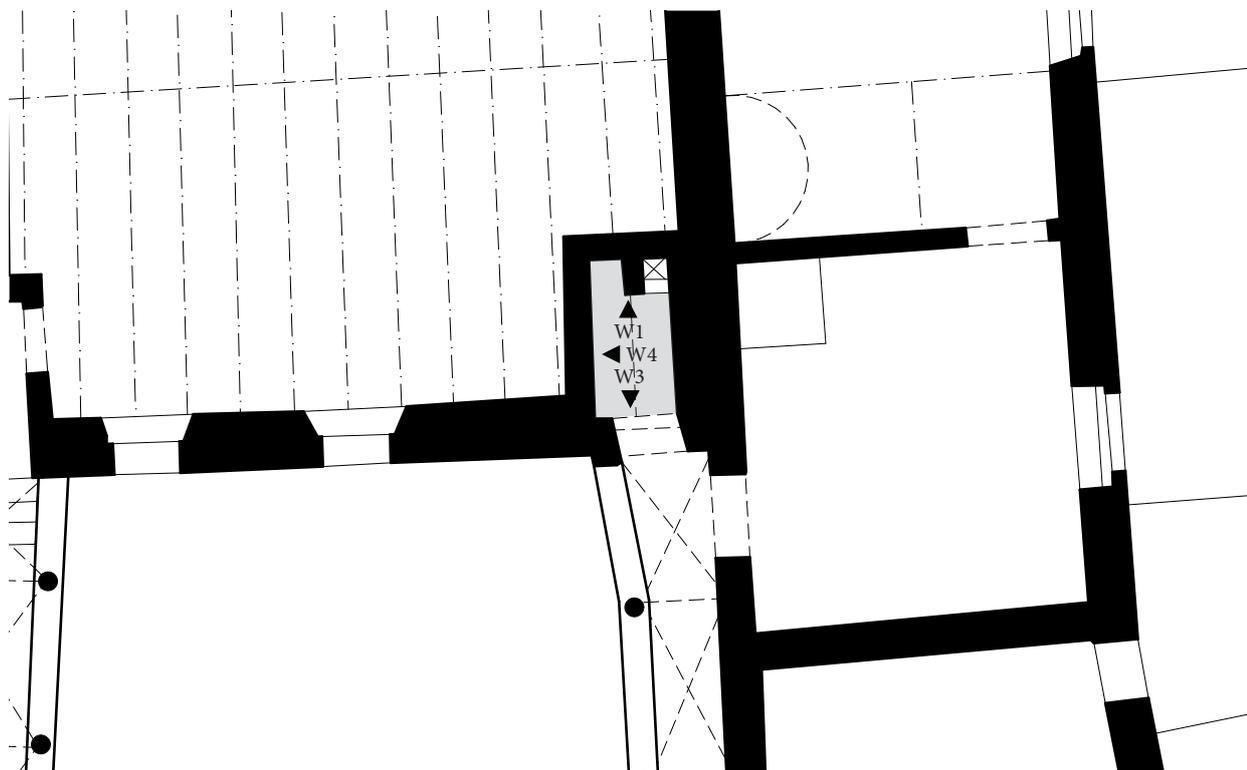
Abb.351. R38b Kaminraum

In diesem Kaminraum finden sich nur wenige Rußspuren. An der Holzdecke, die eine Öffnung besitzt die durch eine Beschädigung entstand, erstreckt sich ein Kaminrohr von Nord nach Süd. Der Boden ist von Schutt übersät.

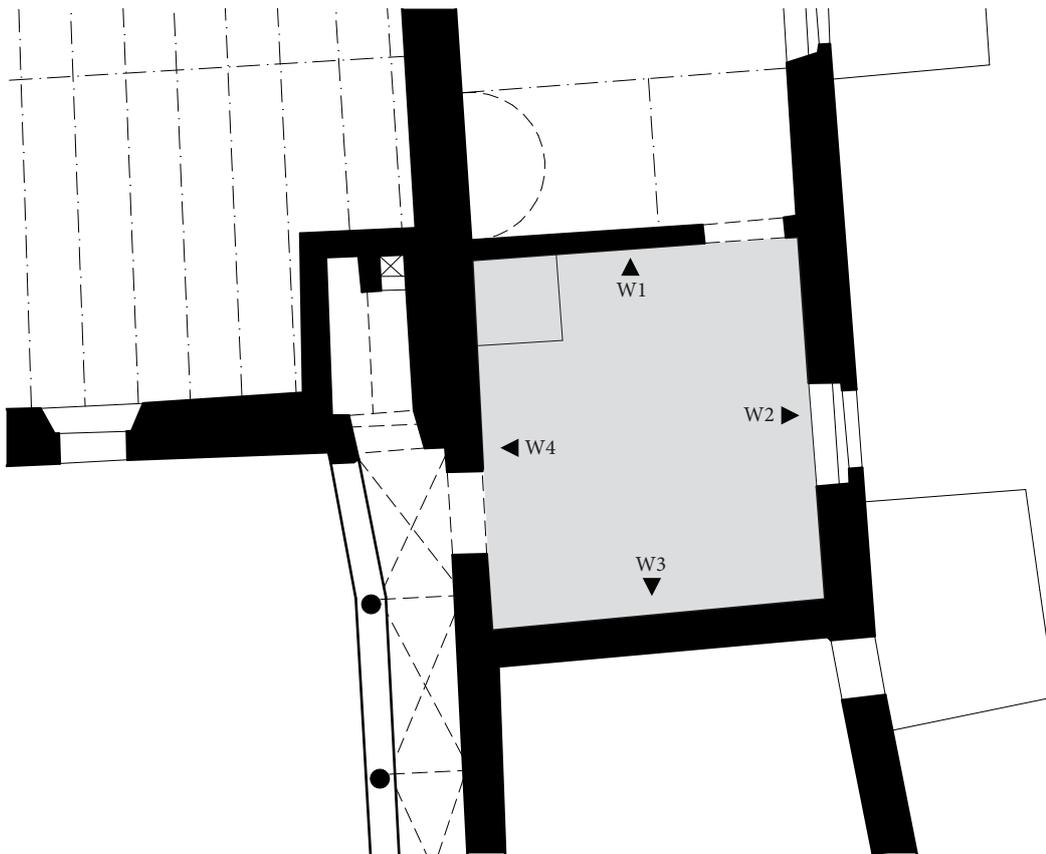
Abb.358. R39

Raum R39 wird über die Westwand und den Raum R38 erschlossen und dient auch als Zugang für Raum R40. An der Nordwand befinden sich Reste eines ehemaligen Ofens und neben einer Türöffnung zu Raum R40 auch eine weitere Öffnung. Ein Fenster an der Ostwand dient zur Belichtung. Durch Risse am Verputz der Südwand ist eine inzwischen vermauerte Türöffnung sichtbar. Die Decke ist teilweise eingestürzt und gibt den Blick auf den Dachraum frei.

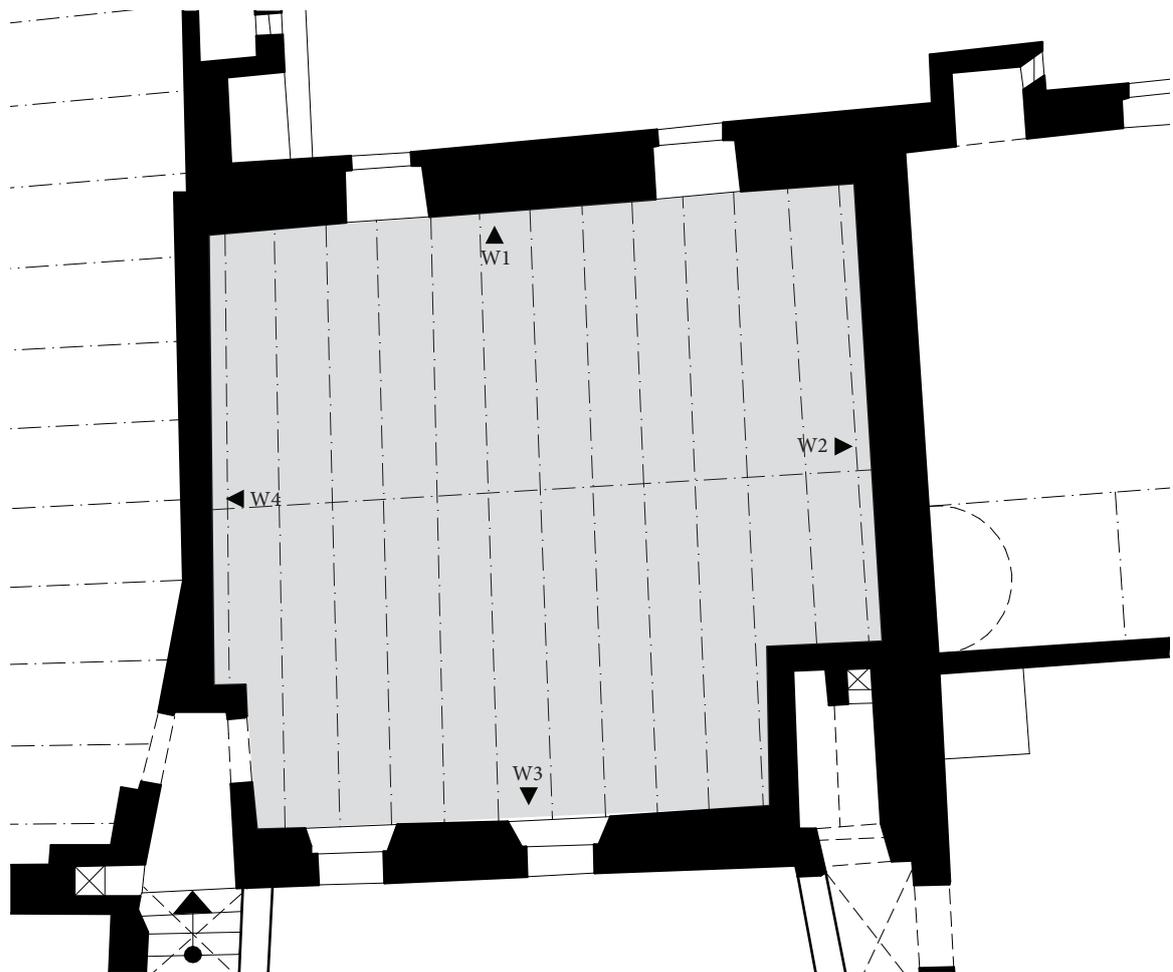
Abb.376. R41

Der Raum R41 gehört zu den größten Räumen des Schlosses. Jeweils zwei Fensteröffnungen befinden sich an der Nord- und an der Südwand (W1 und W3). Hinter dem in den Raum springenden Wandock im Südosten befindet sich der Kaminraum, wie aus dem Grundriss ersichtlich wird. Der Boden wurde betonierte. Ein längs verlaufender Holzbalken trägt die quer verlaufende Konstruktion der Holzbalkendecke. An der Südseite des Vorsprungs verläuft ein raumhoher vertikaler Riss durch die Mauer.

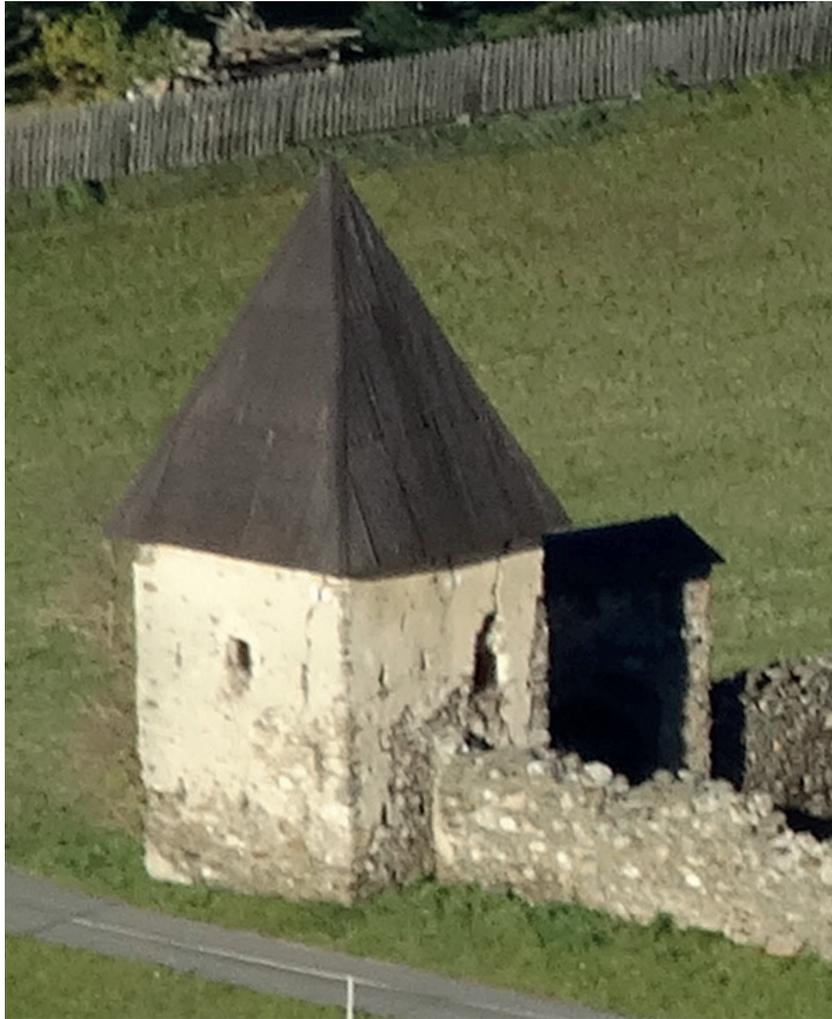
Abb.429. Nordwest-Turm

Der Nordwest-Turm bildet mit seinem Tor die gegenüberliegende Seite zum südlichen Turm und den Gegenpart der ehemaligen Durchfahrt. Die Toröffnung wird mit einem Holztor verschlossen. Die Türöffnung zum ersten Obergeschoss ist nicht vermauert, der Boden und Teile der Wand sind jedoch stark beschädigt.

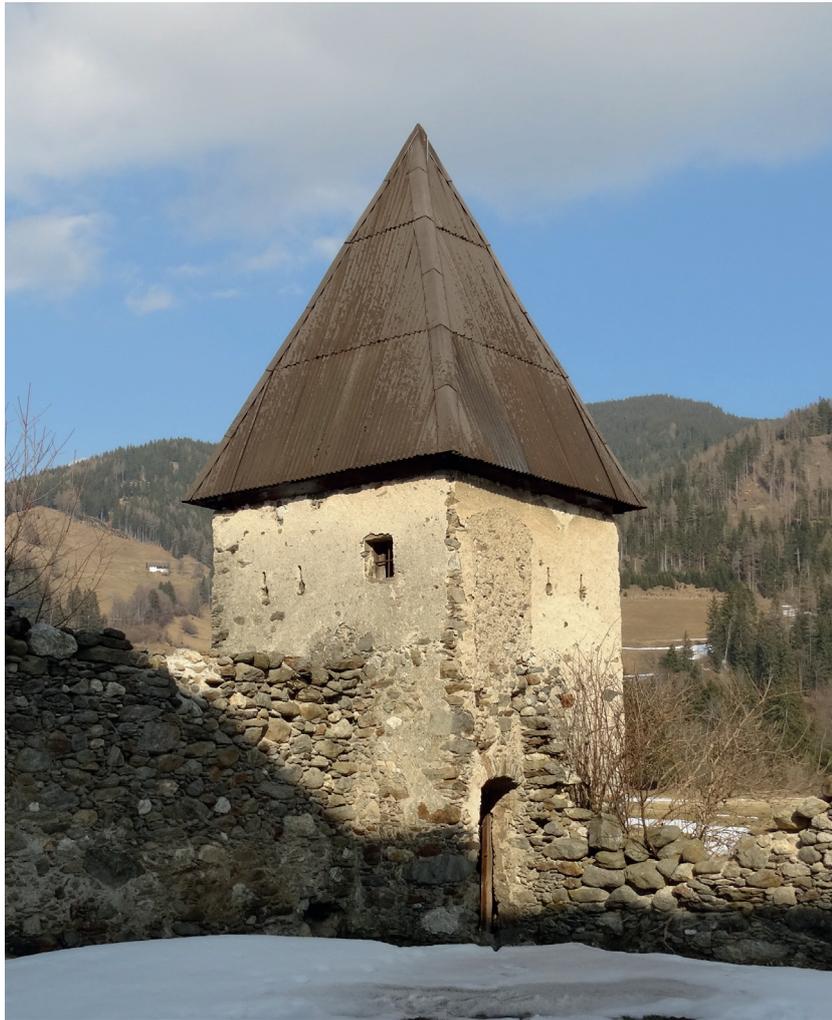
Abb.439. Nordost-Turm

Die Decke des Erdgeschosses des Nordost-Turmes ist teilweise beschädigt und gibt den Blick auf die Dachkonstruktion und das erste Obergeschoss frei. Der Zugang zum Obergeschoss wurde vermauert. Das Bodenniveau erscheint tiefer als in den anderen Türmen.

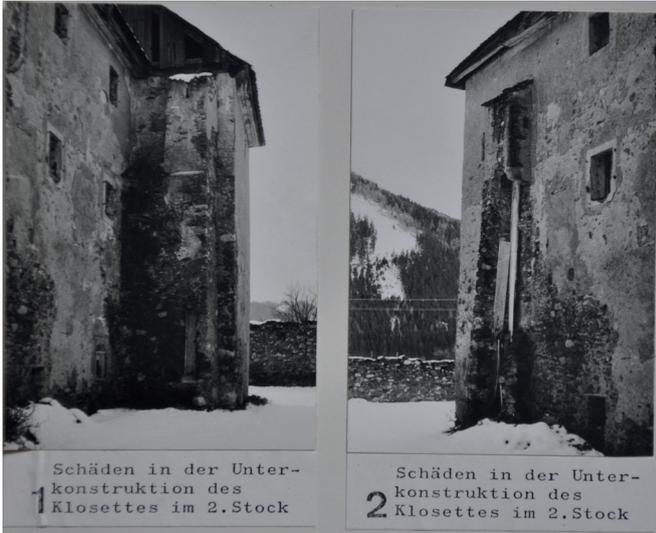
Abb.511. Schäden an Abtrittserkern

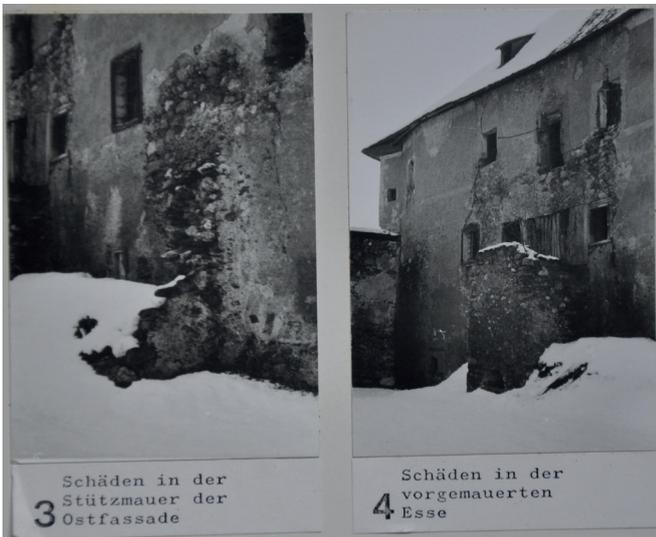
Abb.512. Schäden an Vormauerungen der Ostfassaden

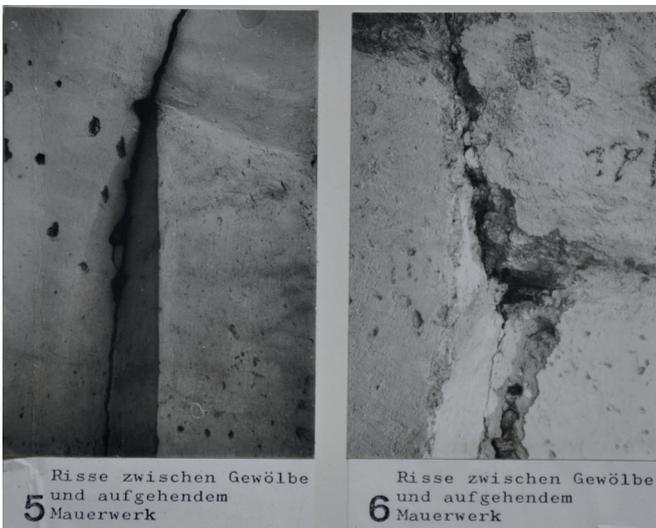
Abb.513. Schäden in R12

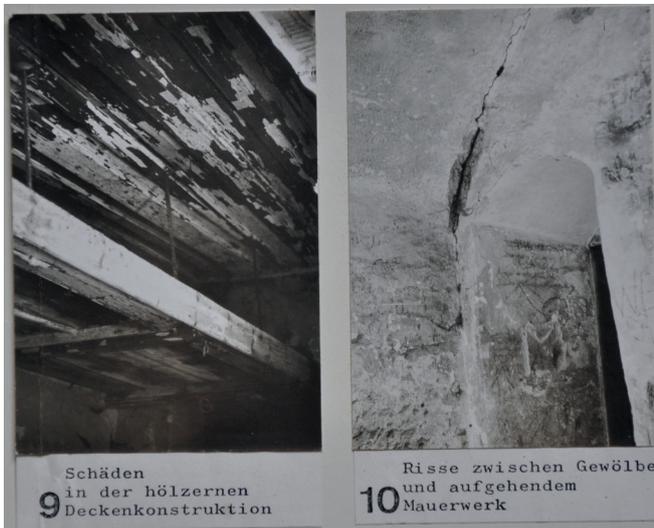
Schäden in der hölzernen Deckenkonstruktion

Abb.521. Deckenschäden

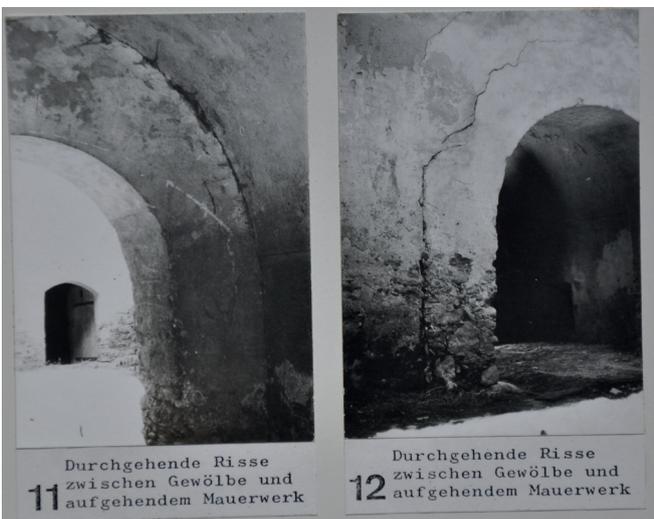
Durchgehende Risse zwischen Gewölbe und aufgehendem Mauerwerk

Abb.522. Risse im Torbogen des Einganges

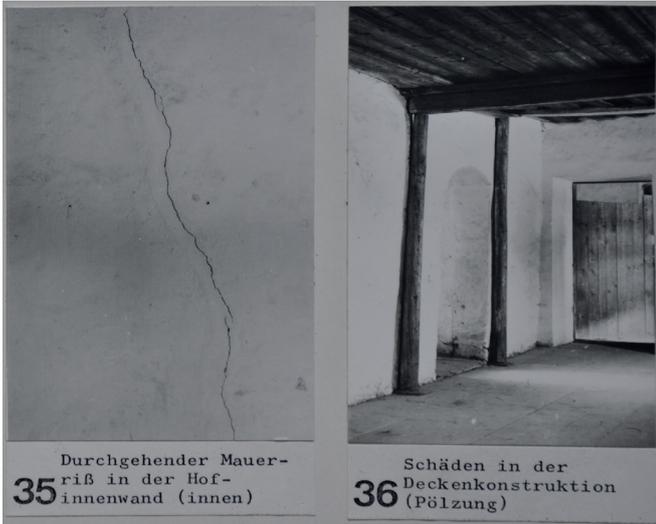
35 Durchgehender Mauerriß in der Hofinnenwand (innen)

36 Schäden in der Deckenkonstruktion (Pörlzung)

Abb.572. Wand- und Deckenschäden

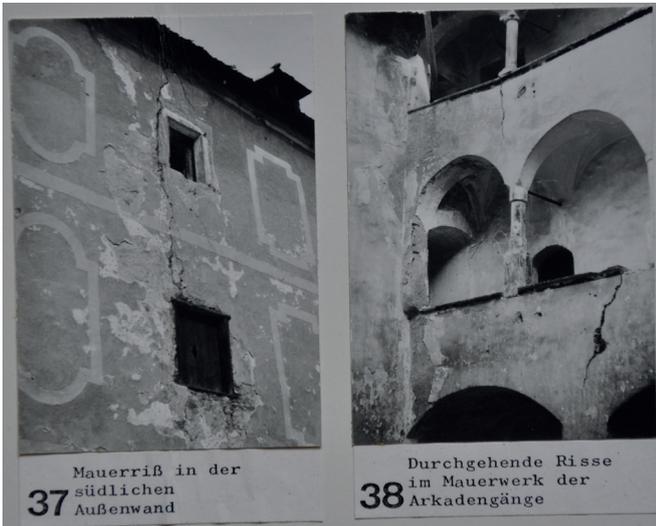
37 Mauerriß in der südlichen Außenwand

38 Durchgehende Risse im Mauerwerk der Arkadengänge

Abb.573. Mauerwerksrisse

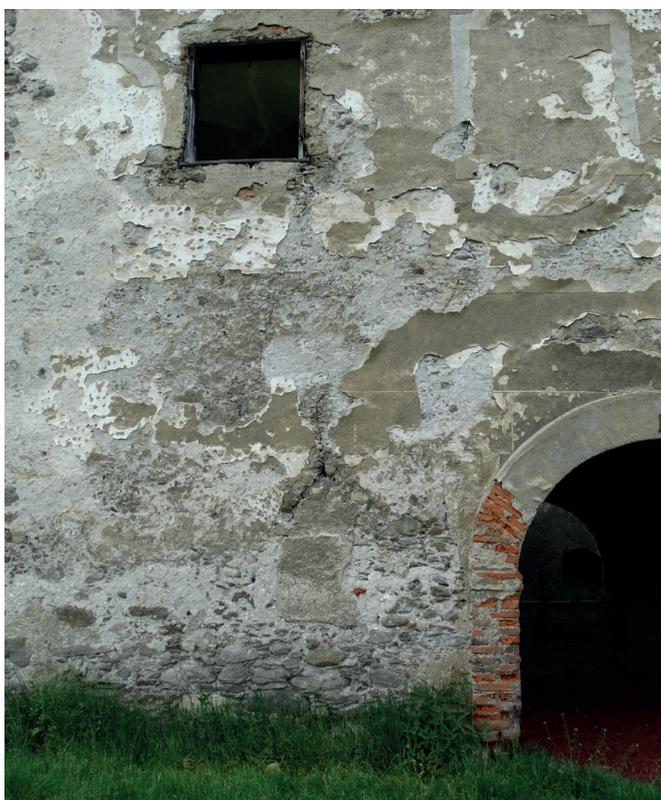
Abb.580. 40 Putzschäden an der Südwand

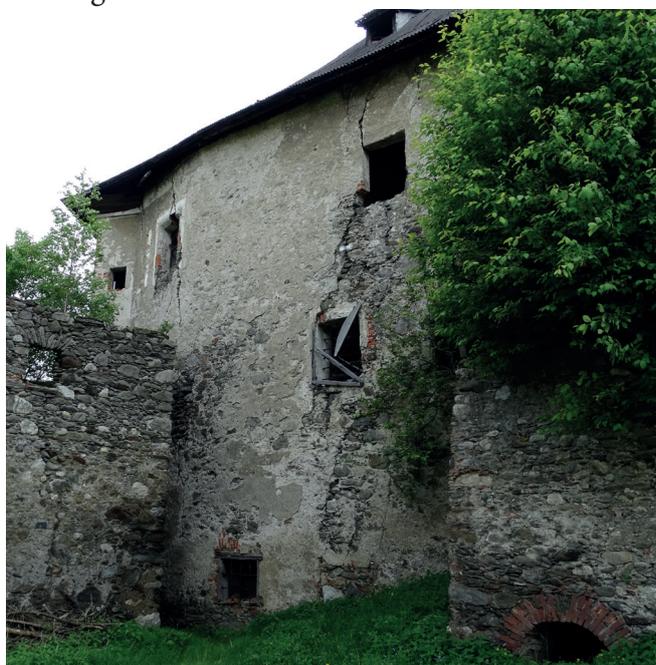
Abb.584. 44 Mauerwerksschäden

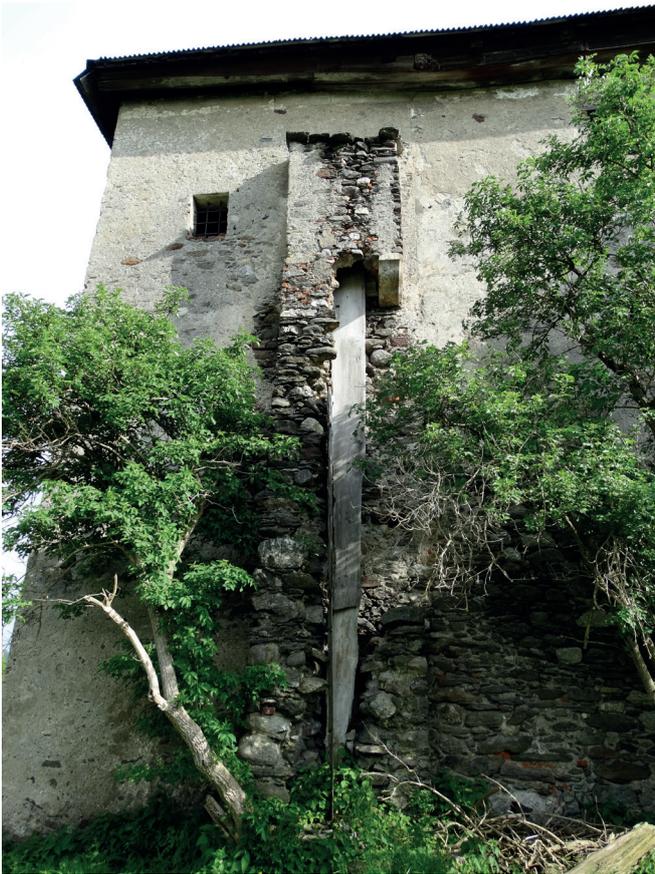
Abb.586. 46 Beschädigter und verwachsener Abtrittserker an der Nordwand

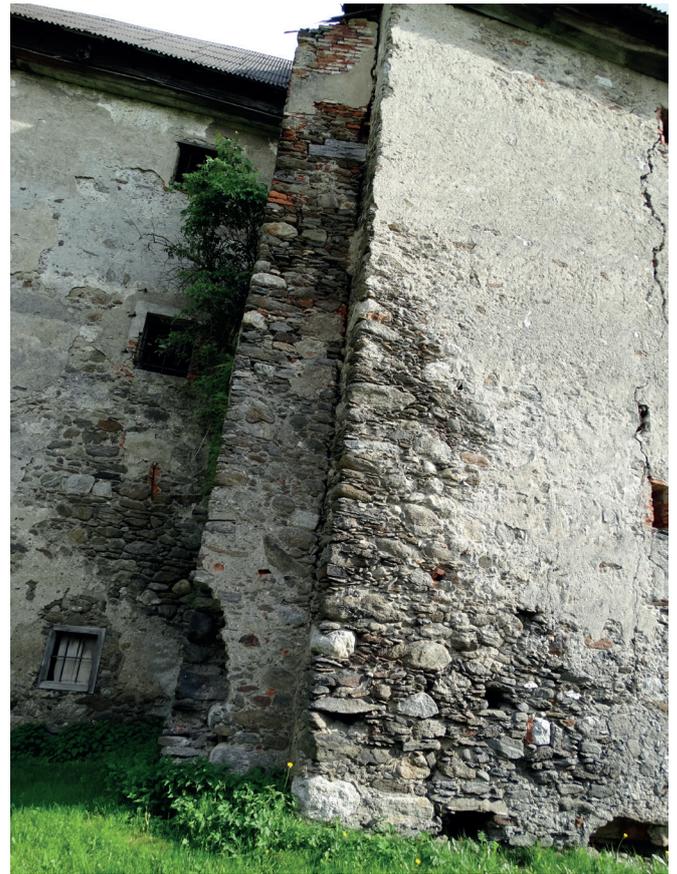
Abb.588. 48 Schäden an der Verschneidung zwischen Wohnturm und angebautem Westtrakt

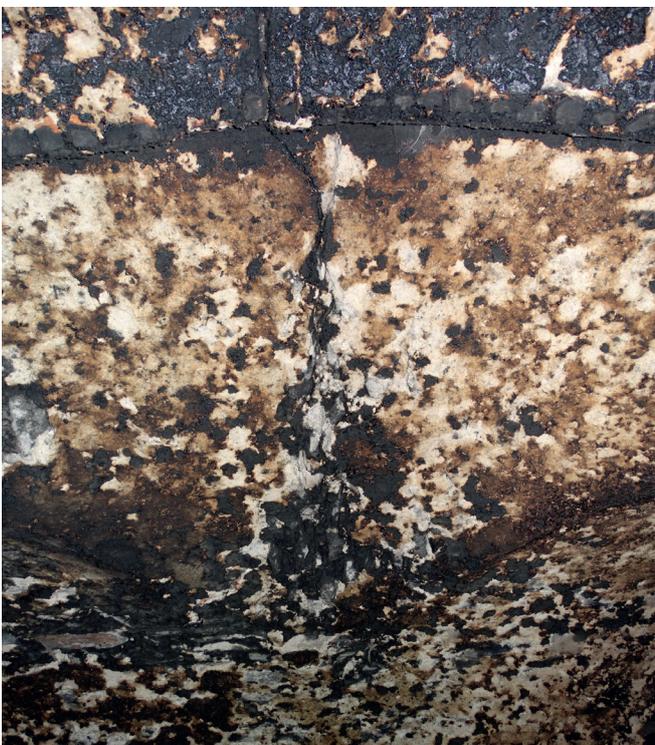
Abb.587. 47 Gewölbeschäden in der Küchendecke

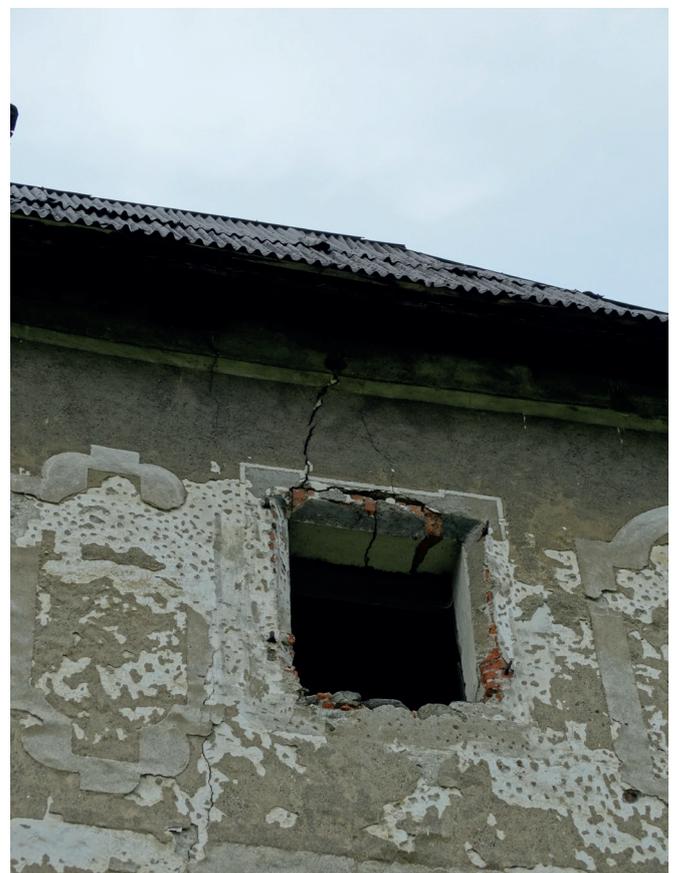
Abb.589. 49 Schäden an Fenster

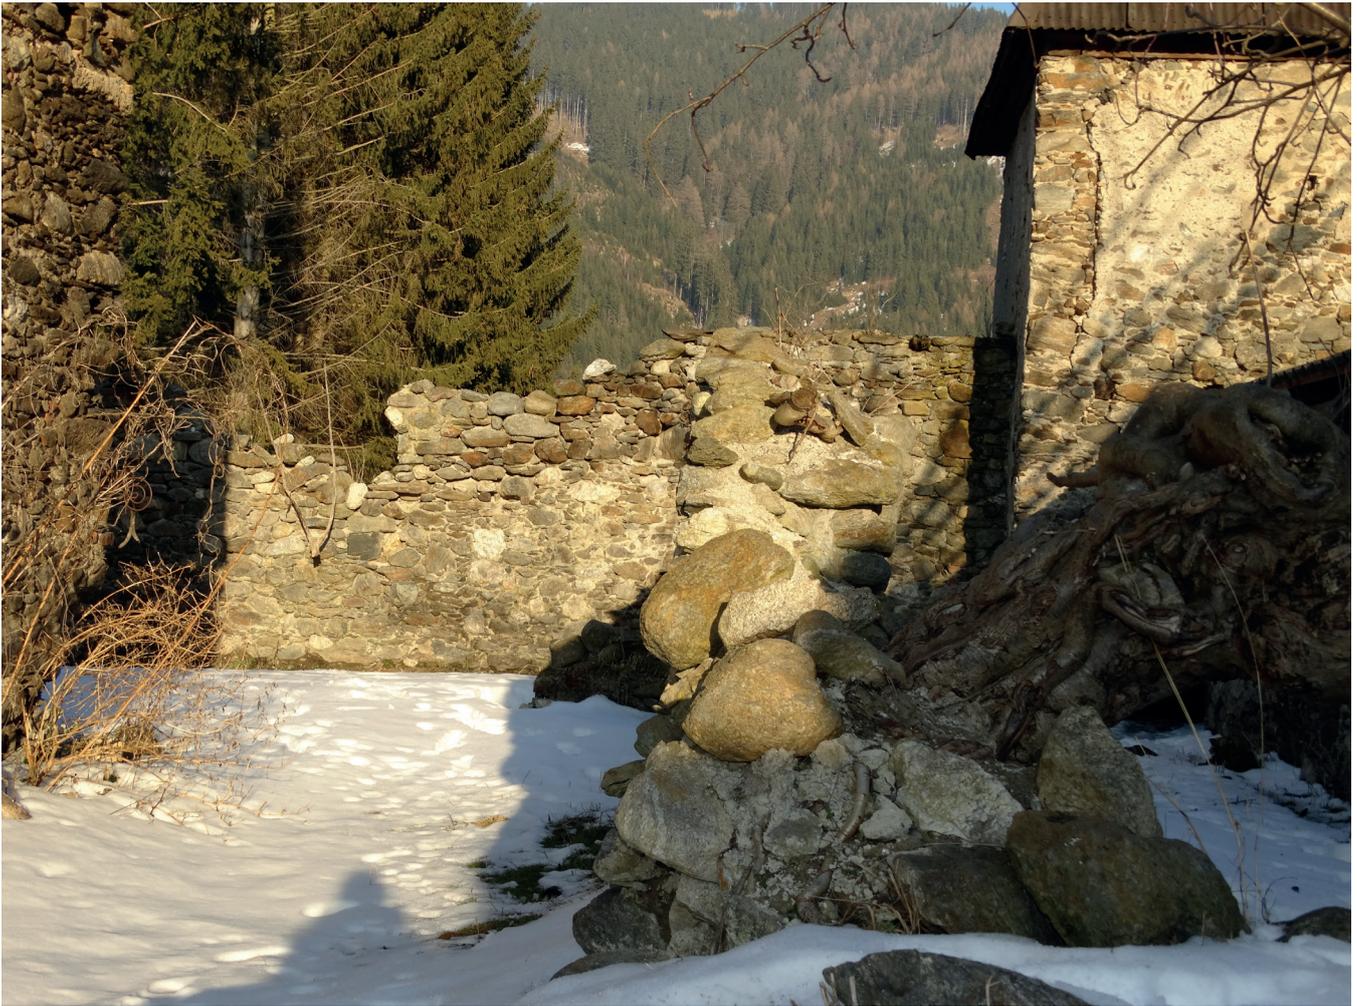
Abb.590. Verfallende Überreste einer Mauer vor dem Südost-Turm

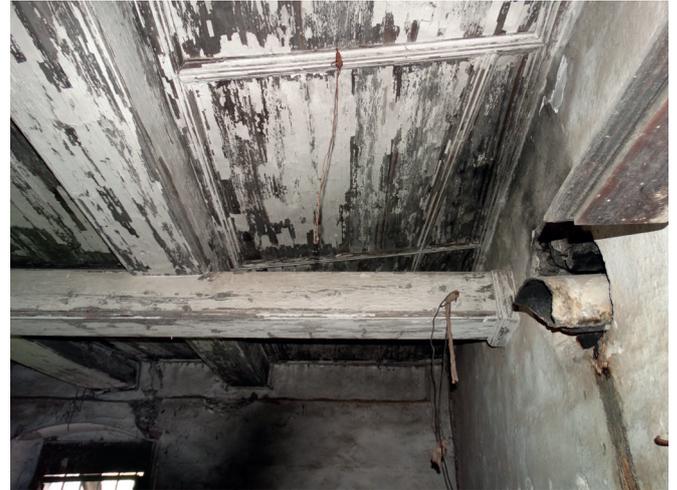
Abb.594. Schäden im und am Mauerwerk durch verrostendes Kaminrohr

Im Bereich einiger Kaminrohre wurden die Wände durch die Korrosion des Metalls verfärbt und auch beschädigt. Die Kaminrohre wurden teilweise knapp an der Wand abgeschnitten, was auch zu einer Korrosion des Metalls in der Wand führte.

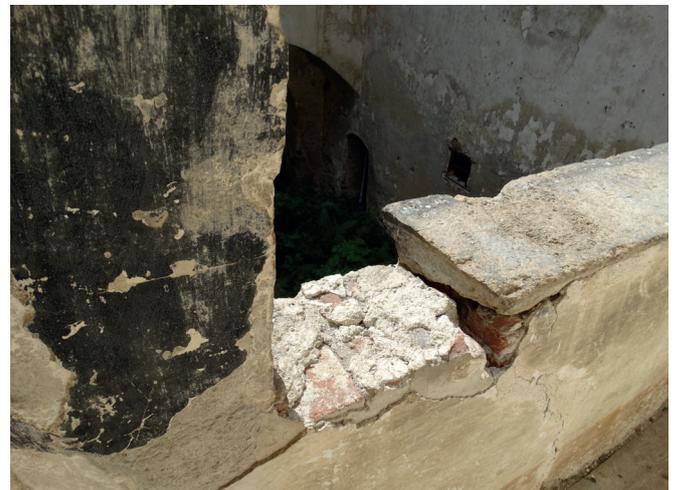
Abb.595. Schäden an der Brüstung der Arkadengänge im ersten Obergeschoss

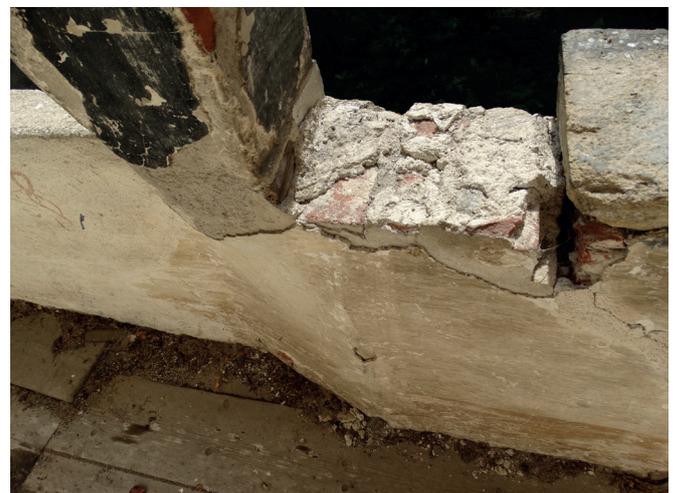
Abb.596. Schäden an der Brüstung, dem Holzboden und dem Pfeiler der Arkadengänge

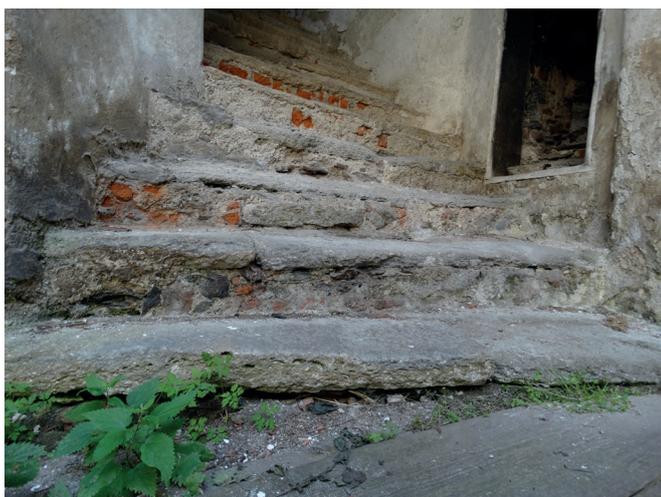
Abb.598. Mauerwerksschäden an der Treppe zum ersten Obergeschoss

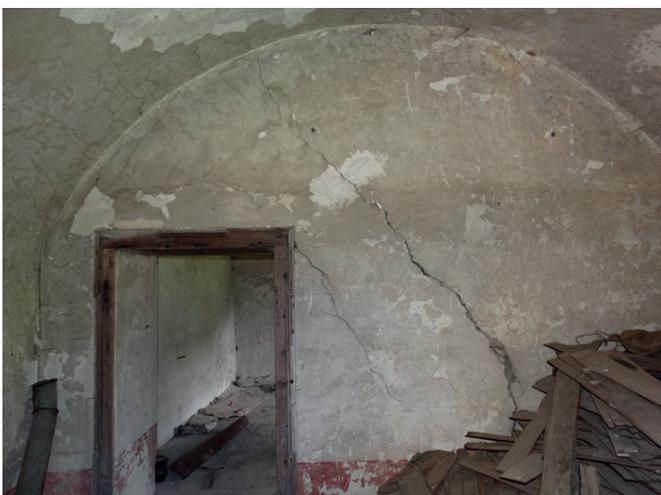
Abb.599. Starke Rissbildung an den Innenwänden

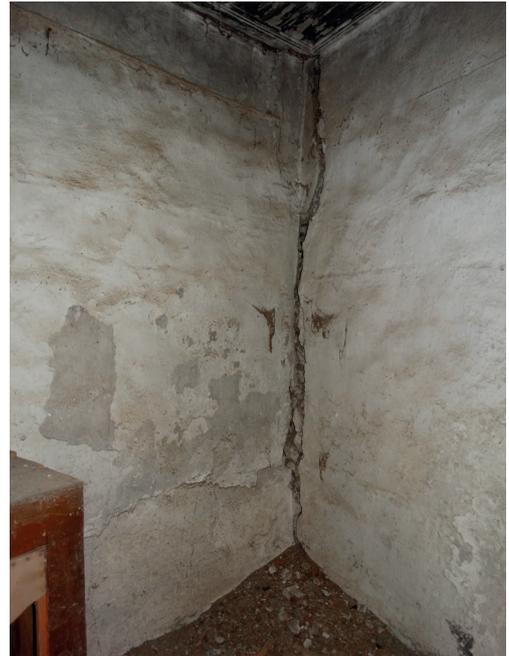
Abb.603. Rissbildungen in den Raumecken

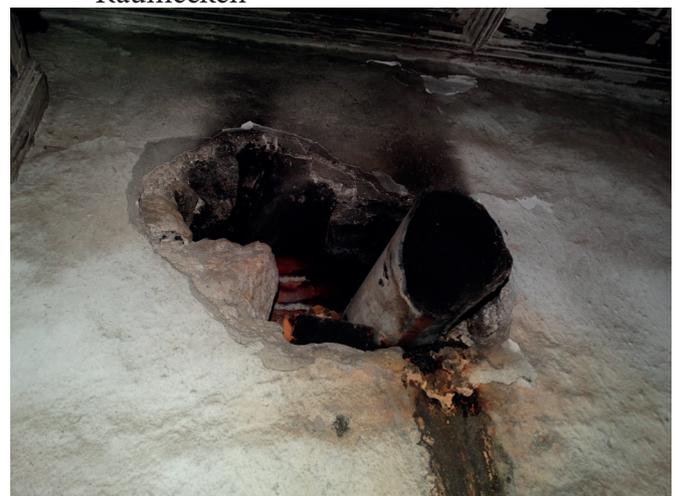
Abb.604. Rauchspuren und Schäden an Kaminanschluss

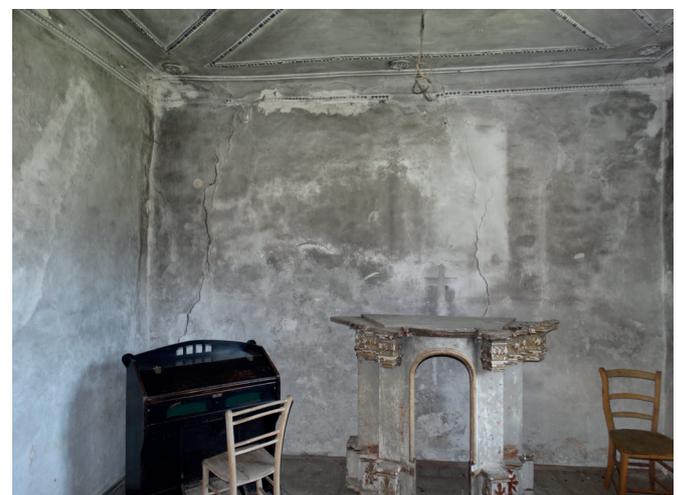
Abb.606. Verfärbungen und Risse an den Wänden der Kapelle

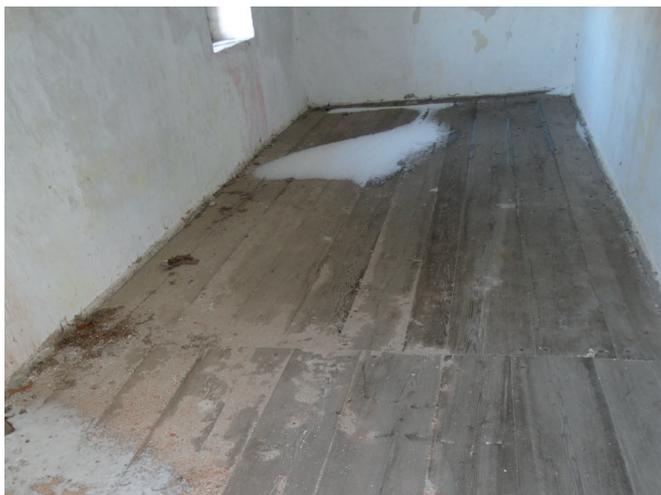
Abb.607. Schäden am Holzboden durch Witterungseinflüsse

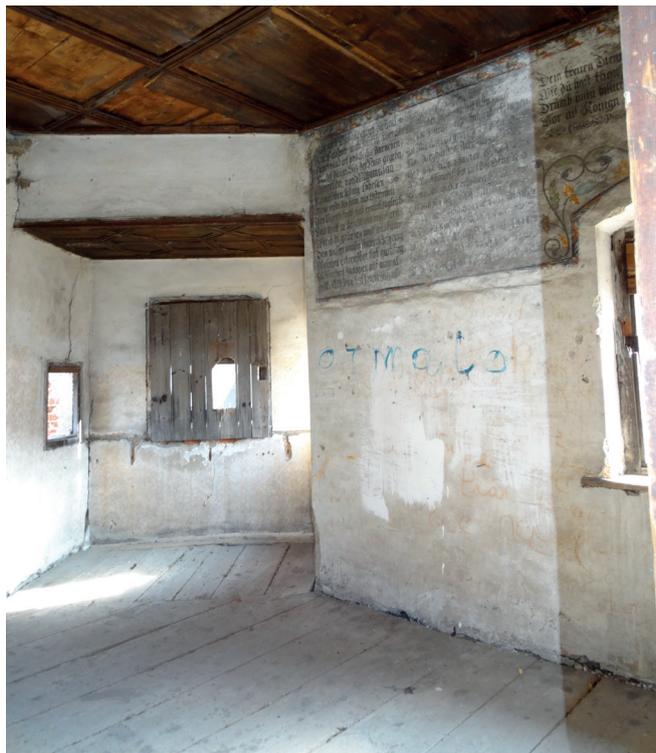
Abb.610. Risse an den Wänden und zerstörte Kassettendecke im Königszimmer

Die Kassettendecke im Königszimmer zeigte sich bei der Aufnahme 2015 teilweise zerstört und mit großen fehlenden Teilen und Schäden. Die betonierten Böden im zweiten Obergeschoss lassen darunter eine beschädigte Deckenkonstruktion vermuten.

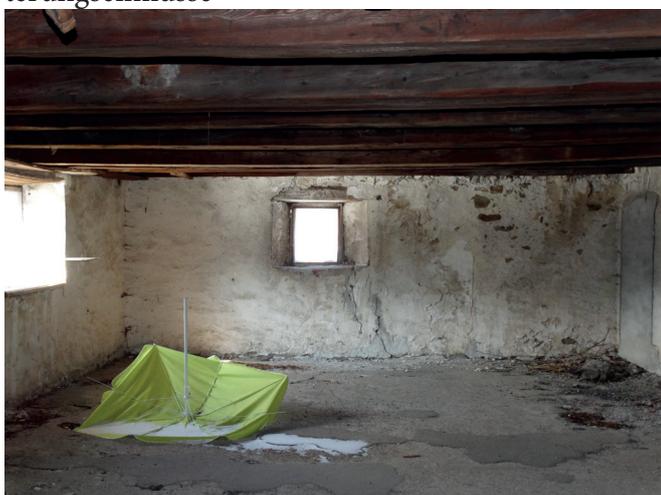
Abb.608. Risse und Verfärbungen an den Wänden, der Decke und dem Betonboden

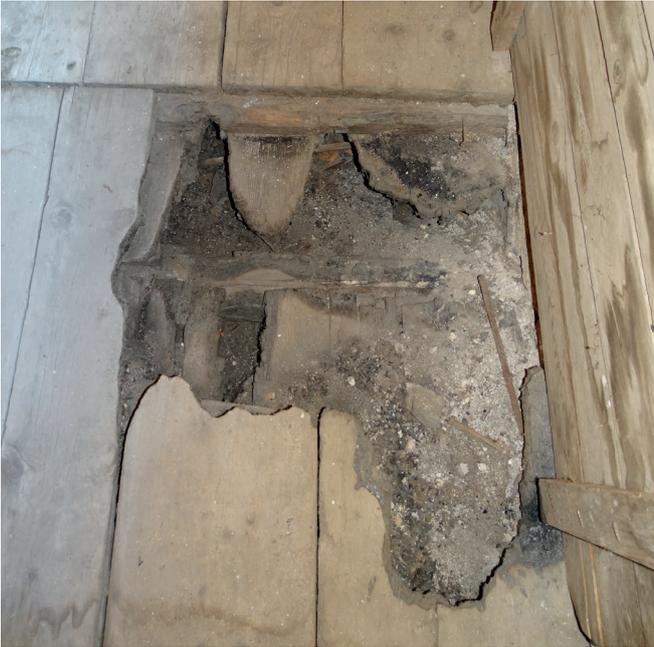
Abb.624. Beschädigte Fussbodenkonstruktion im ersten Obergeschoss - durch Holzkonstruktion abgedeckt

Im ersten Obergeschoss befindet sich eine Holzplatte auf dem Fußboden. Diese verdeckt den schadhafte Fußboden darunter. Die Konstruktion scheint durch Feuchtigkeit verrottet zu sein, wodurch es zum Loch im Boden kam (S. 183).

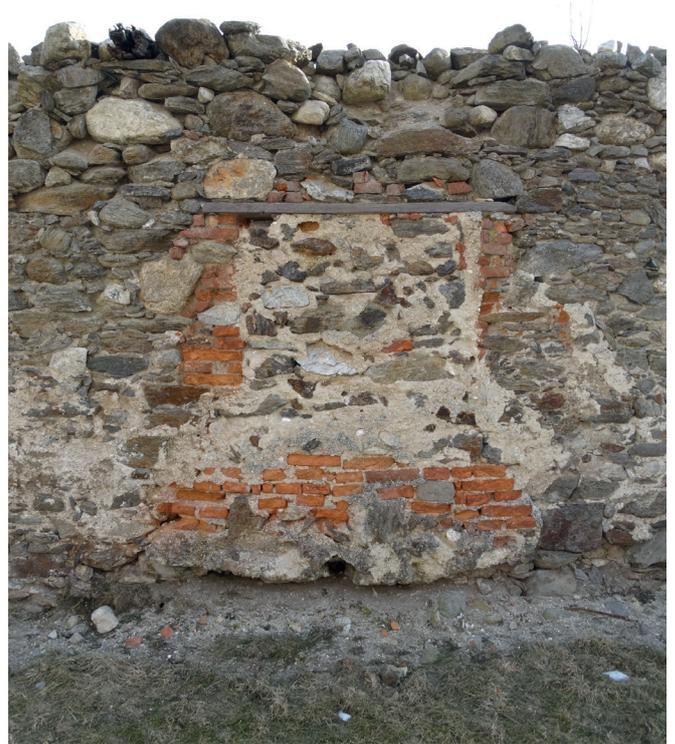
Abb.626. Vermauerter Durchgang zum Garten; stark beschädigte Mauerkonstruktion
