VIVE HANFELDEN

Ein Beitrag zu einer substanzorientierten vorbereitenden Untersuchung des
Schloßes Hanfelden in Unterzeiring

MASTERARBEIT

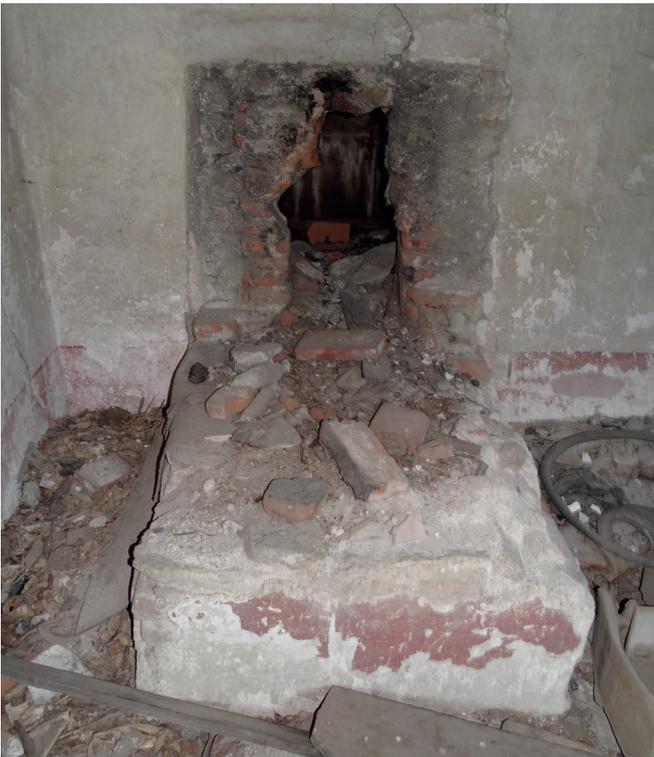
Abb.625. Zerstörter Ofen

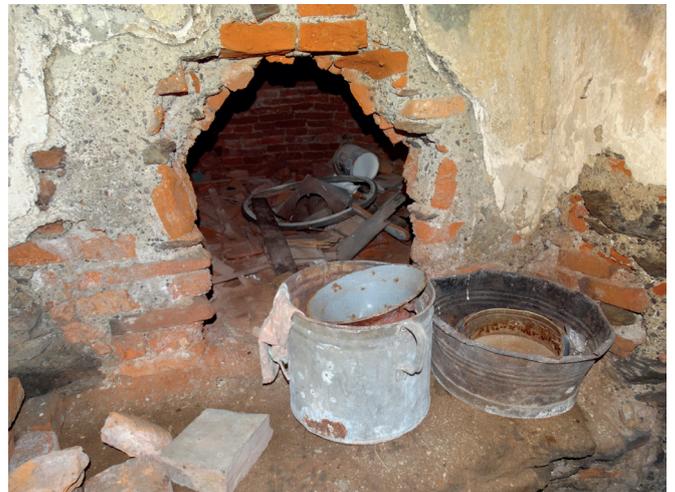
Abb.627. Zerstörter Ofen in der Küche im Erdgeschooss

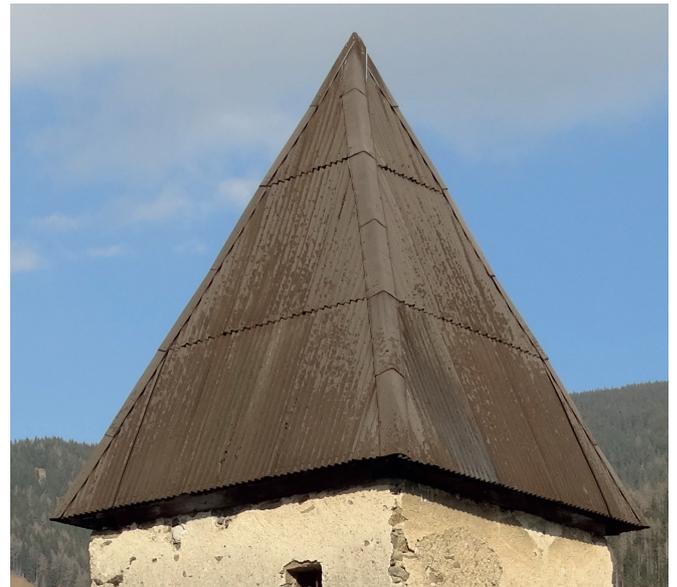
Abb.634. Dach Nordostturm

Wie auf den Abbildungen ersichtlich wird, erscheint die Dachhaut teilweise relativ unbeschädigt und teilweise sehr sanierungsbedürftig. An den Detailabbildungen lässt sich die Unterkonstruktion des Dachüberstandes gut erkennen. Wo es statisch notwendig zur Befestigung der Dachhaut ist, sollte die beschädigte Unterkonstruktion behutsam verstärkt/rapariert oder teilweise, bei sehr starker Beschädigung, ersetzt werden. Außer an den Dachüberständen scheint die Unterkonstruktion des Daches jedoch weitgehend ohne große Schäden zu sein und bedarf keiner wesentlichen Restaurierung.

Als sofort notwendige Maßnahme sehe ich die Erneuerung des Daches des Schlosses und der vier Türme. Ist das Dach ernsthaft beschädigt, wozu es teilweise in absehbarer Zeit kommen wird, wird auch der Verfall des Schlosses fortgesetzt.

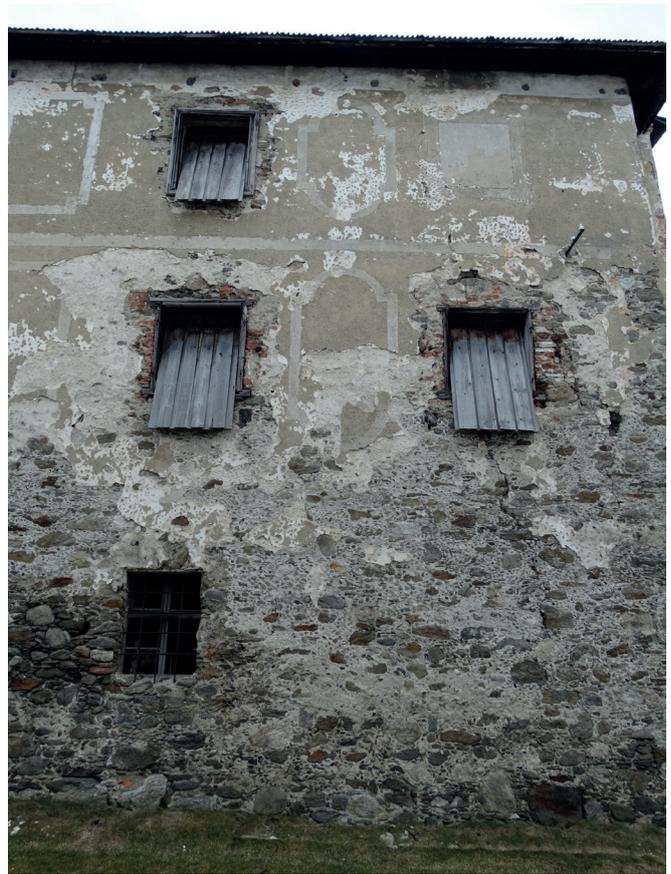
Abb.637. Detail Westfassade mit Putzschäden

Die Restaurierung und Stabilisierung des noch vorhandenen Fassadenputzes wäre als nächster Schritt ebenfalls dringend notwendig da das Schloss ansonsten in absehbarer Zeit „nackt“ und das Erscheinungsbild wesentlich verändert sein wird. Es hätte dann eine ähnliche Erscheinung wie das Nebengebäude mit den Räumen R16 und R17. Wie in der Bauschadensanalyse bereits sichtbar wurde wurden hier die größten Veränderungen festgestellt. Der Putz ist sehr stark von den Witterungseinflüssen betroffen und an den Stellen wo er bereits beschädigt und abgeplatzt ist, wird er sich ohne erhaltende Maßnahmen in den nächsten Jahren vollständig vom Gebäude lösen. Daher sollte der noch vorhandene Putz professionell befestigt und die fehlenden Teile nach einer Materialuntersuchung des Bestandes materialgerecht ergänzt werden. Durch eine Ergänzung würde sich der Anteil der „Putzkanten“ reduzieren und die gesamte Putzfassade stabilisiert. Beispiele für den Zustand des Putzes 2015:

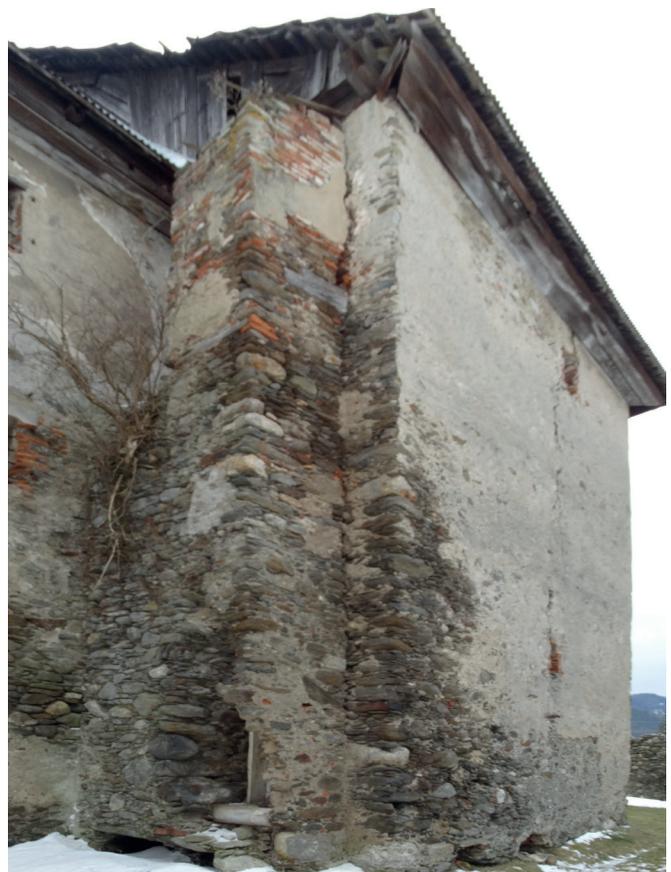
Abb.638. Detail Nordfassade mit starken Putzschäden im unteren Bereich

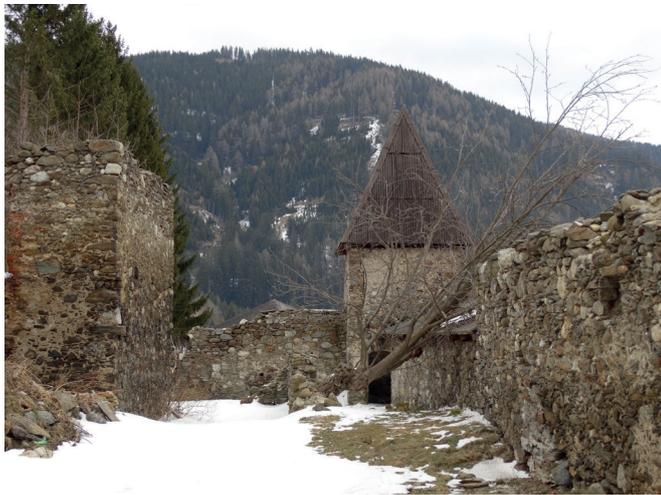
Abb.644. Ost- und Südteile der Umfassungsmauer (Südteil rechts im Bild)

Die Umfassungsmauer weist im nördlichen Teil der ostseitigen Mauer die größten Schäden auf. Schutz- und Stabilisierungsmaßnahmen würden weitere Schäden und Ausbrüche des Mauerwerks verhindern. Die fachgerechte Wiedererrichtung der eingestürzten Mauerteile wäre wünschenswert und würde wesentlich zur Erhaltung der Substanz beitragen. Der Zustand der Umfassungsmauer bei der vorliegenden Bauaufnahme:

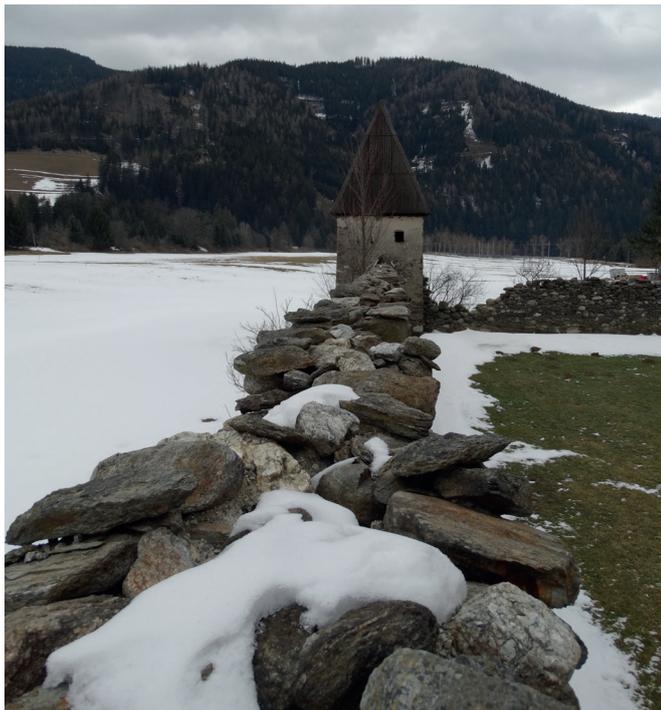
Abb.645. Nordteil der Umfassungsmauer aus der Vogelperspektive; Starke Schäden am Ostteil der Mauer rechts im Bild

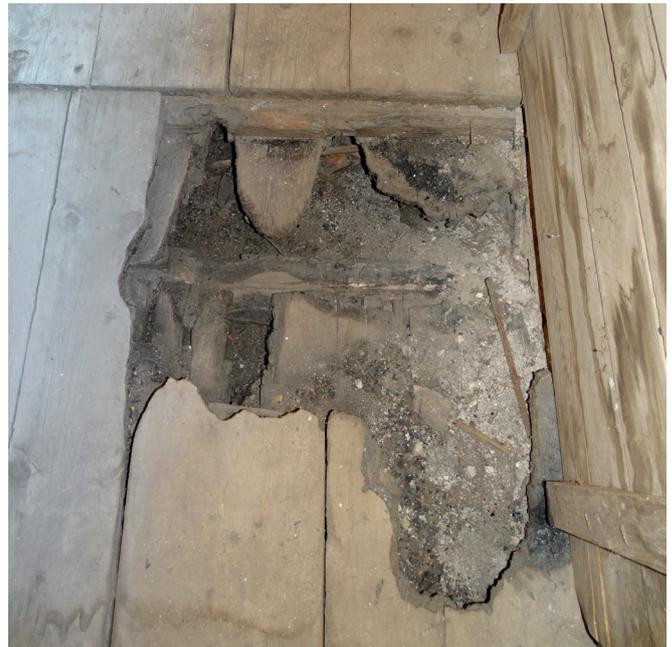
Abb.652. Schäden im Boden des Vorräume im 1. OG
