Diese Arbeit wurde im Zuge des durch die FFG geförderten Forschungsprojektes SIBS – „Sicherheitsbewertung bestehender Stützbauwerke“ erstellt. Ein Teil dieses Forschungsprojektes ist die Erarbeitung eines Schadenskataloges. Mit der vorliegenden Arbeit soll ein Teil dieser Sammlung von Schäden abgehandelt werden. Hierbei im Speziellen geotechnische Schäden und deren Nutzung zur Beobachtung und Beurteilung von Massenbewegungen.

In dieser Masterarbeit steht die Erkennung von konstruktiven Schadensbildern, welche aufgrund von Massenbewegungen entstanden sind, im Vordergrund. Den Hauptbestandteil dieser Masterarbeit bilden über 200 konstruktive Schadensbilder, welche in Zusammenhang mit Geotechnik bzw. Massenbewegungen stehen. Als Grundlage wurde mit der Definition eines Schadens begonnen und der Zusammenhang mit den Normen der Eurocode- Reihe und den Grenzzuständen wurde aufgezeigt. Ziel dieser Arbeit ist es, dem Leser und Anwender die Erkennung von konstruktiven Schäden, welche mit Massenbewegungen im Zusammenhang stehen zu erleichtern. Die Schadensursache, das Schadensausmaß sowie die Schadensentwicklung sind hierzu die wichtigsten Faktoren. Demensprechend wird auf die Schadenserfas

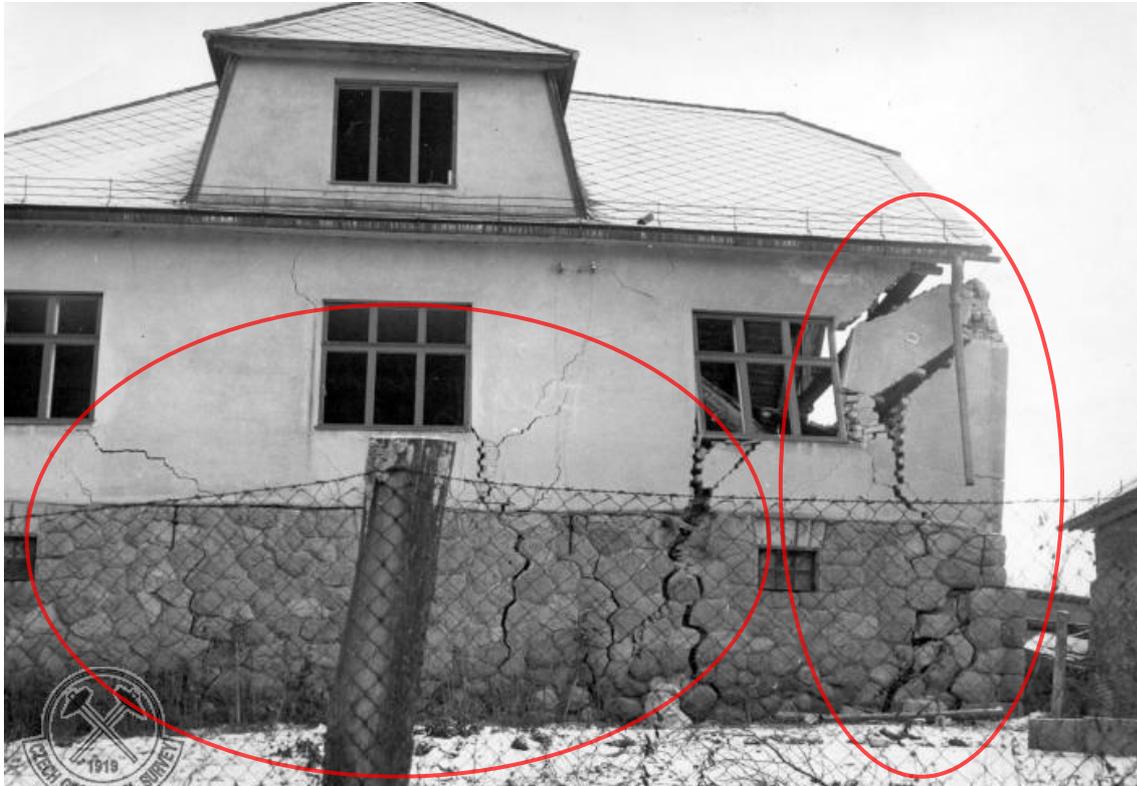
Abb. 26 stellt ein Gebäude dar, dass sich innerhalb einer großflächigen Massenbewegung befand. Dabei entstanden schwere Risschäden an der Konstruktion, welche sich durch das ganze Bauwerk zogen.

Abb. 26 Schwere Gebäudeschäden nach einer Massenbewegung  
(fotoarchiv.geology.cz, 2017)

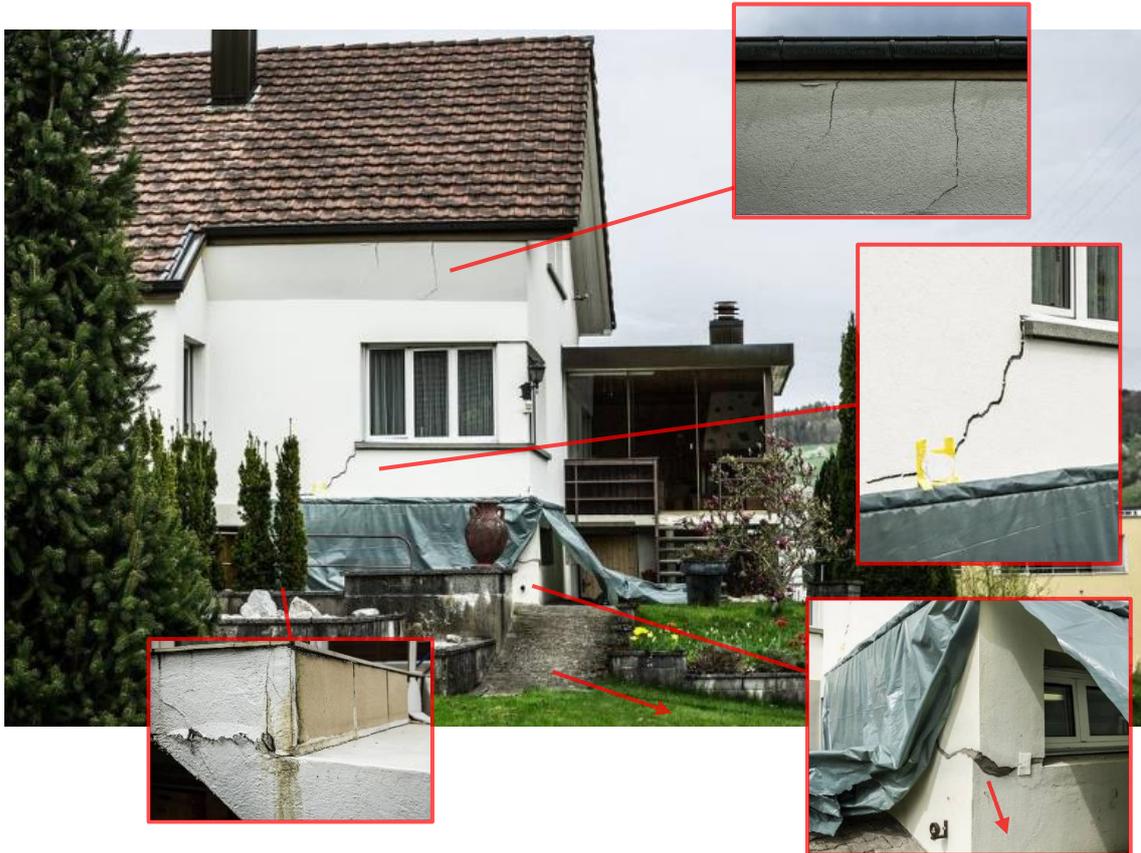
Abb. 27 zeigt einen Schadensfall, bei dem ein aktiver Kriechhang aufgrund eines Baugrubenaushubs abrutschte und schwere Schäden an der Konstruktion verursachte. Dabei entstanden Risse an Treppenanschlüssen, Zugrisse an der Außenwand und Biegerisse am Untergeschoss der zur Baugrube gerichteten Wand.

Abb. 27 Schwere Schäden an einem Einfamilienhaus zufolge einer Hangbewegung (Aargauer Zeitung, 2015)

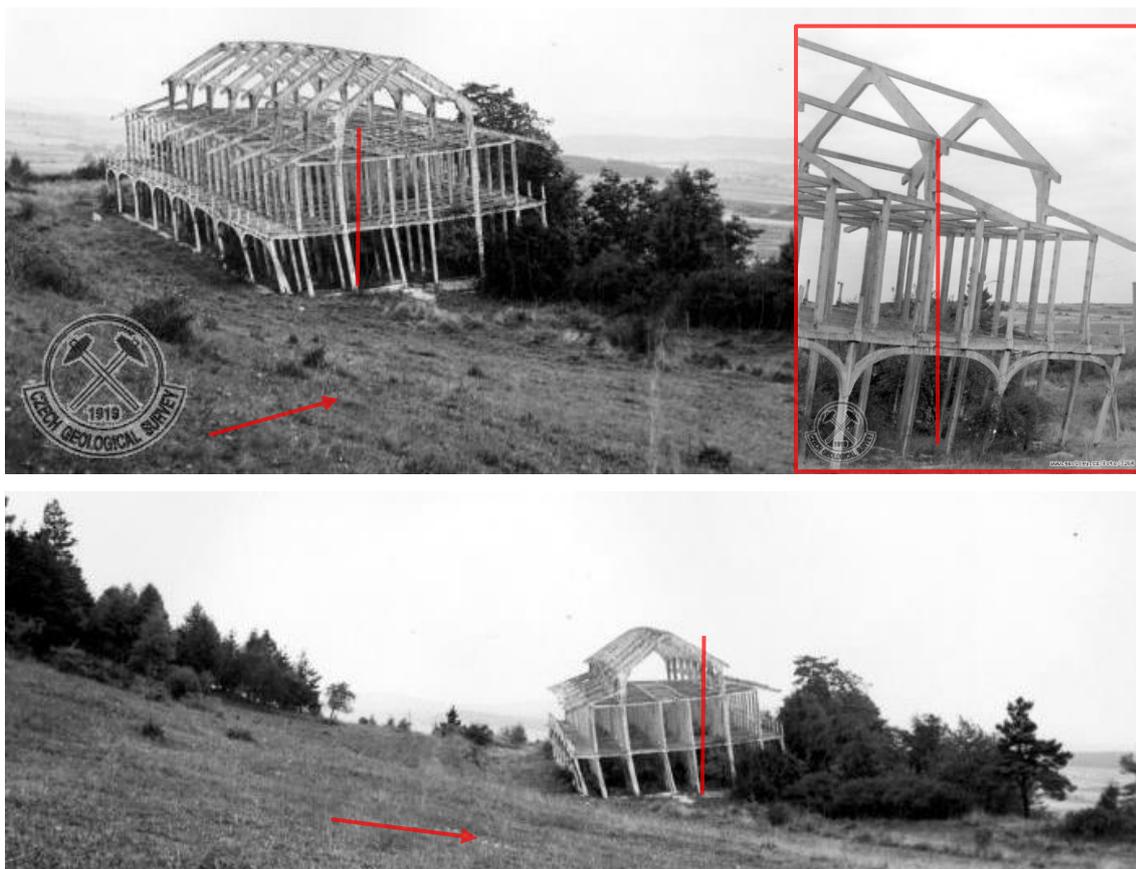
Abb. 38 stellt Verformungen eines Tragwerkes zufolge einer Massenbewegung dar. Charakteristisch für Massenbewegungen ist das Kippen der Konstruktion aufgrund der horizontalen Deformationen bei Hangbewegungen.

Abb. 38 Verformung einer Tragkonstruktion zufolge einer Hangbewegung  
(fotoarchiv.geology.cz, 2017)

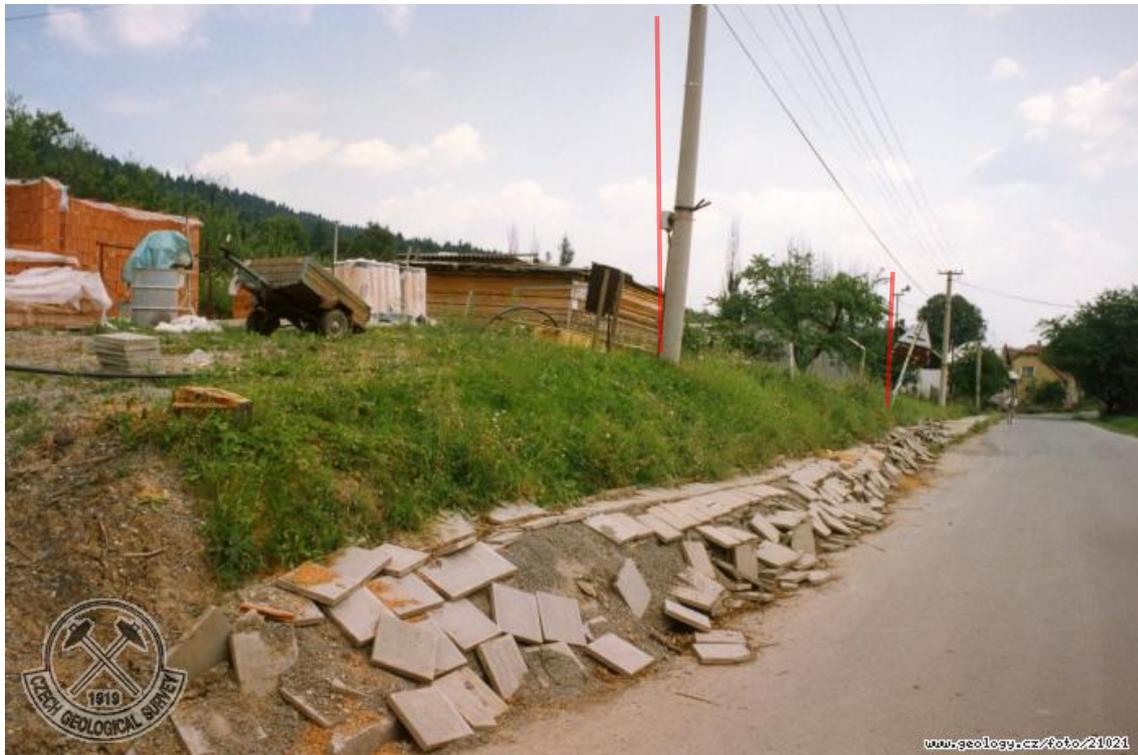
Abb. 99 zeigt Schäden aufgrund einer Massenbewegung. Dabei wurden Stromleitungsmasten und Straßenschilder verdreht und der Gehweg durch die Hangbewegung verworfen.

Abb. 99 Verdrehte Masten und Verwerfung eines Gehweges (fotoarchiv.geology.cz, 2017)

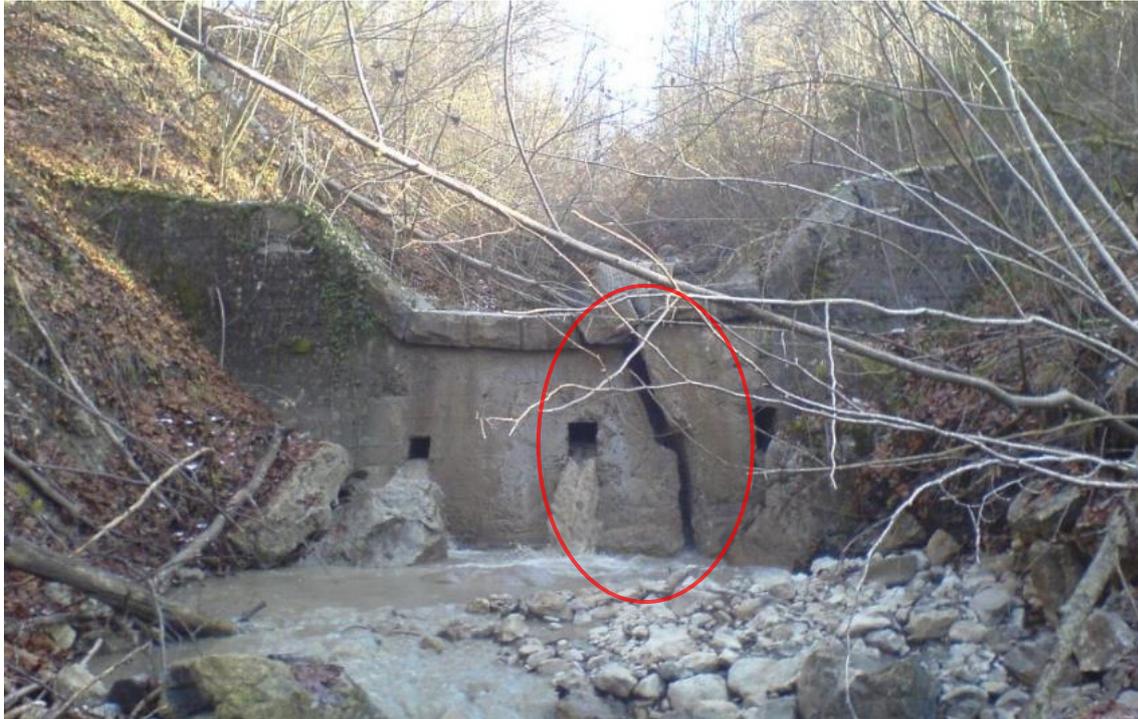
Abb. 115 Erste Risse und Verformungen einer Geschiebesperre infolge einer Rutschung, Aufnahme datum: 29.11.2007 (Gschlifgraben, 2008)

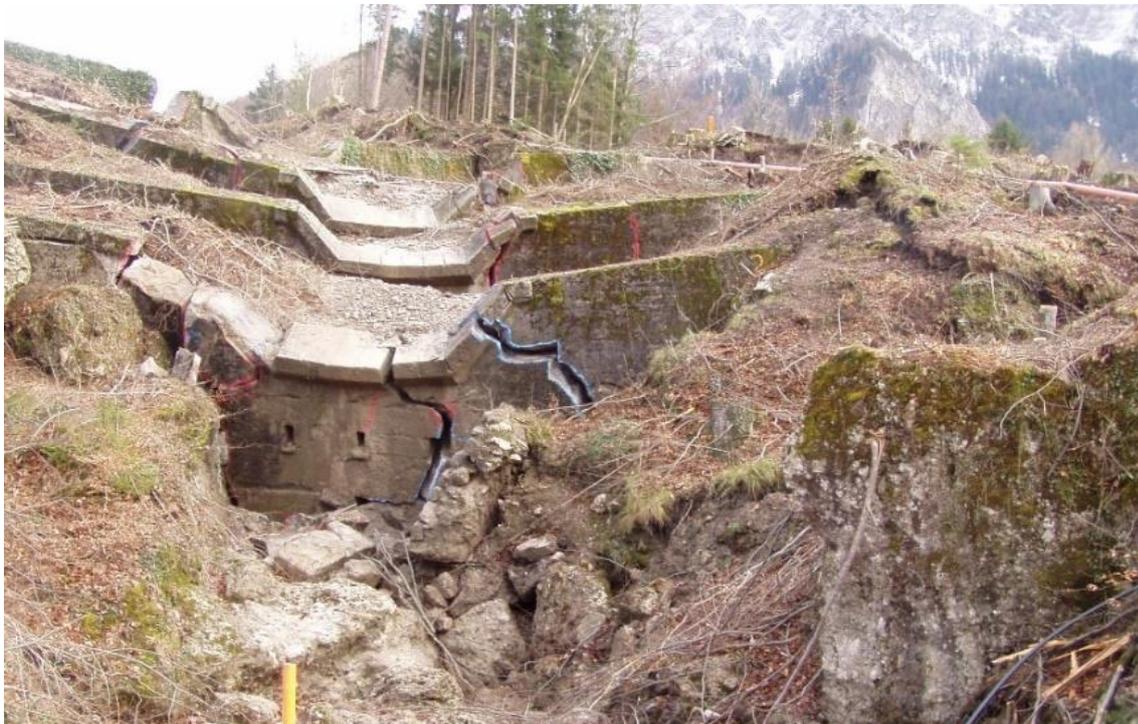
Abb. 116 Fortschreiten der Rutschung, Starke Verformungen und Trennrisse einer bei Geschiebesperre, Datum der Aufnahme: 28.01.2008 (Gschlifgraben, 2008)

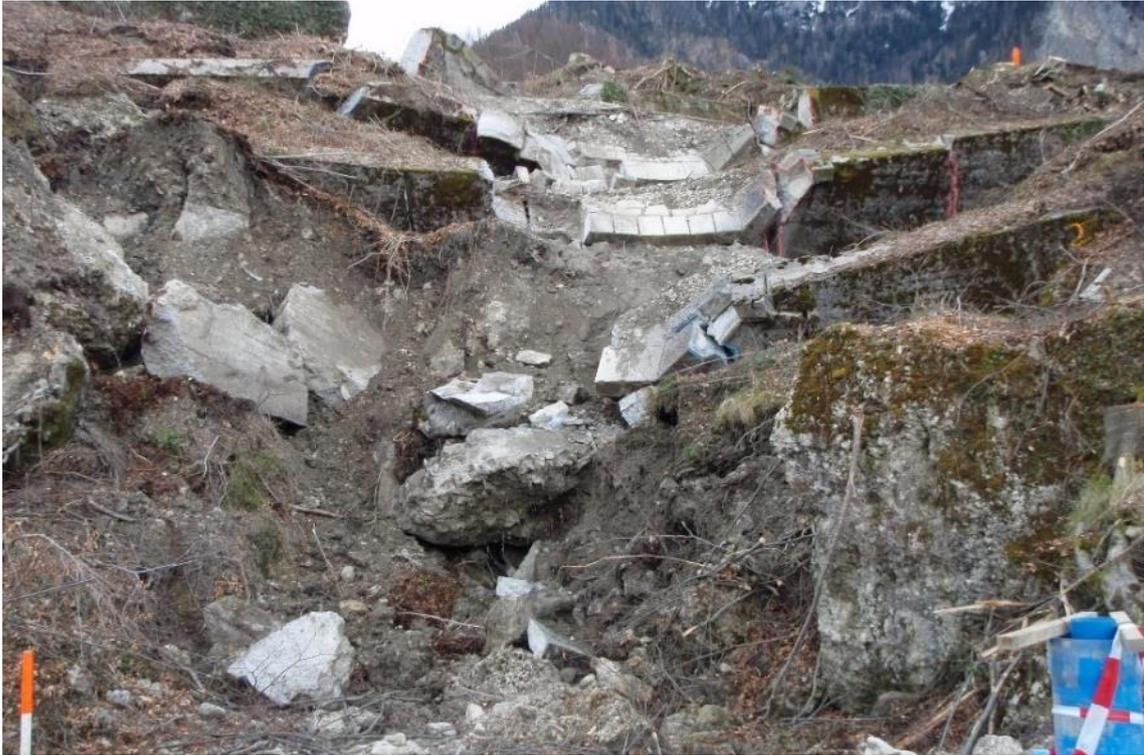
Abb. 117 Komplettversagen einer Geschiebesperre zufolge einer Massenbewegung,  
Aufnahmedatum: 22.02.2008 (Gschlifgraben, 2008)

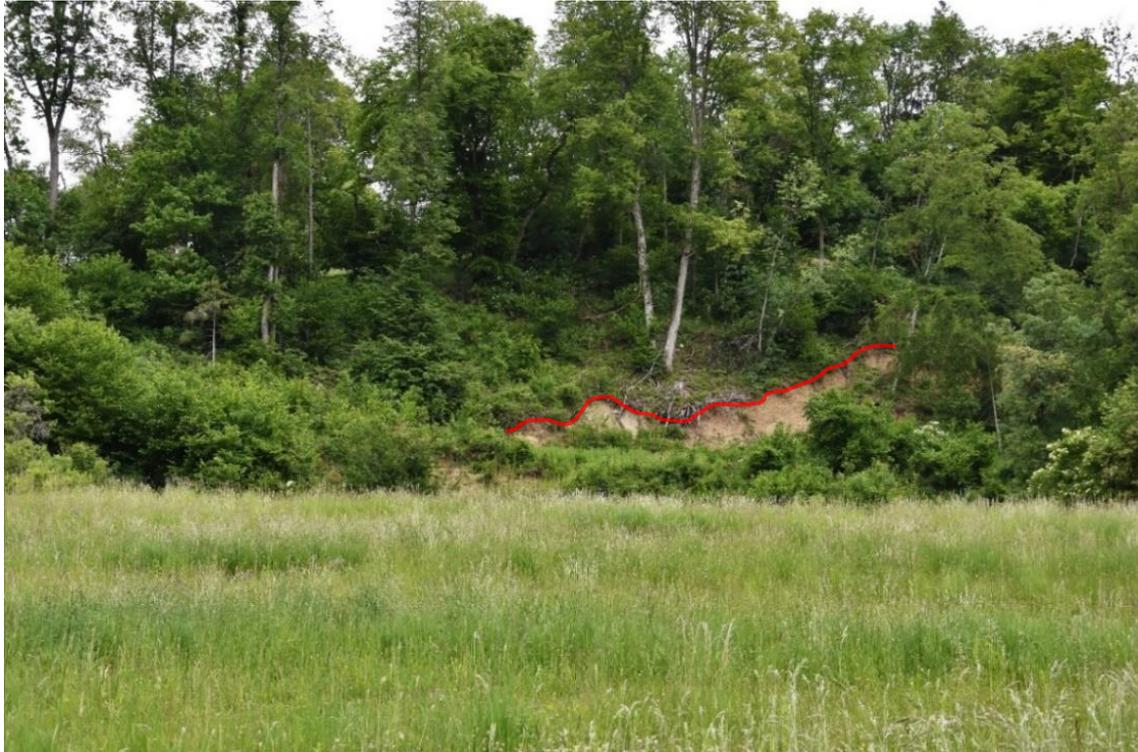
Abb. 216 Gut erkennbare Anrisskante. Durch die Rutschung ergab sich ein Höhenversatz des Geländes von mehreren Metern.

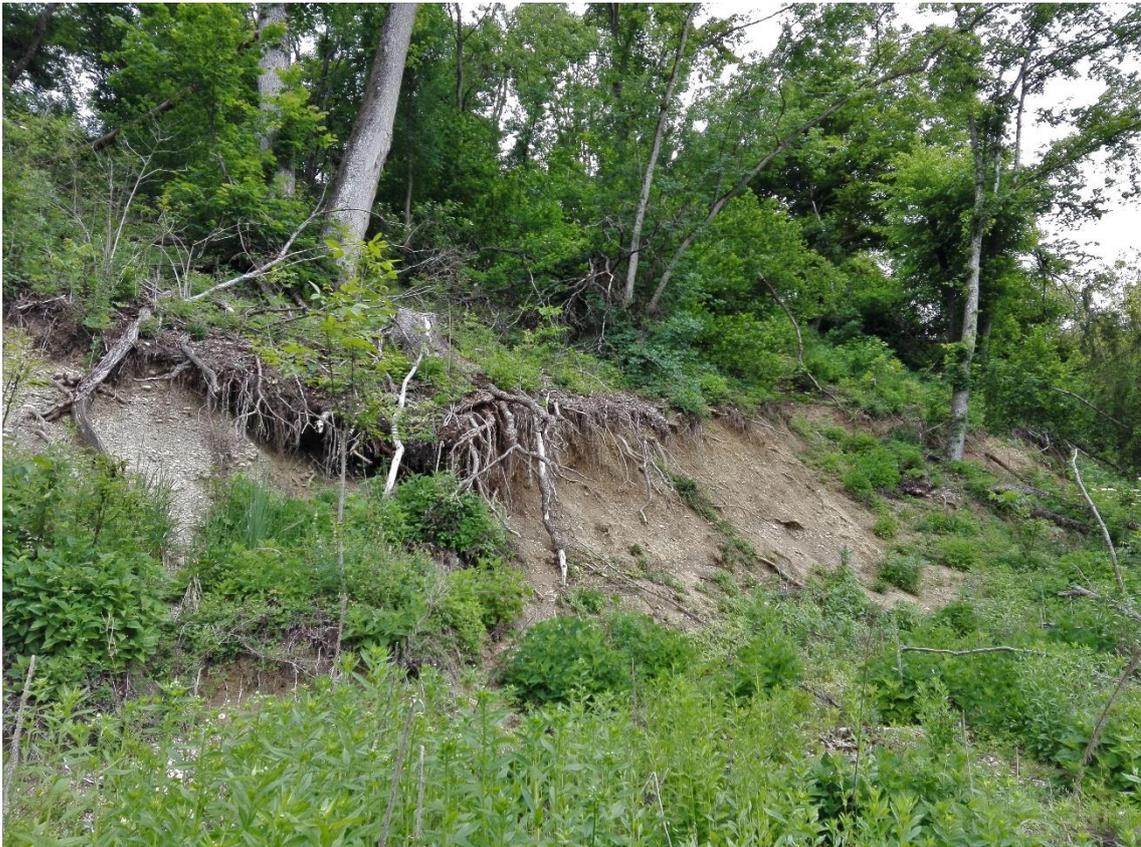
Abb. 218 Die Auflast des Baumstamms kann zum Nachbrechen der Anrisskante führen.

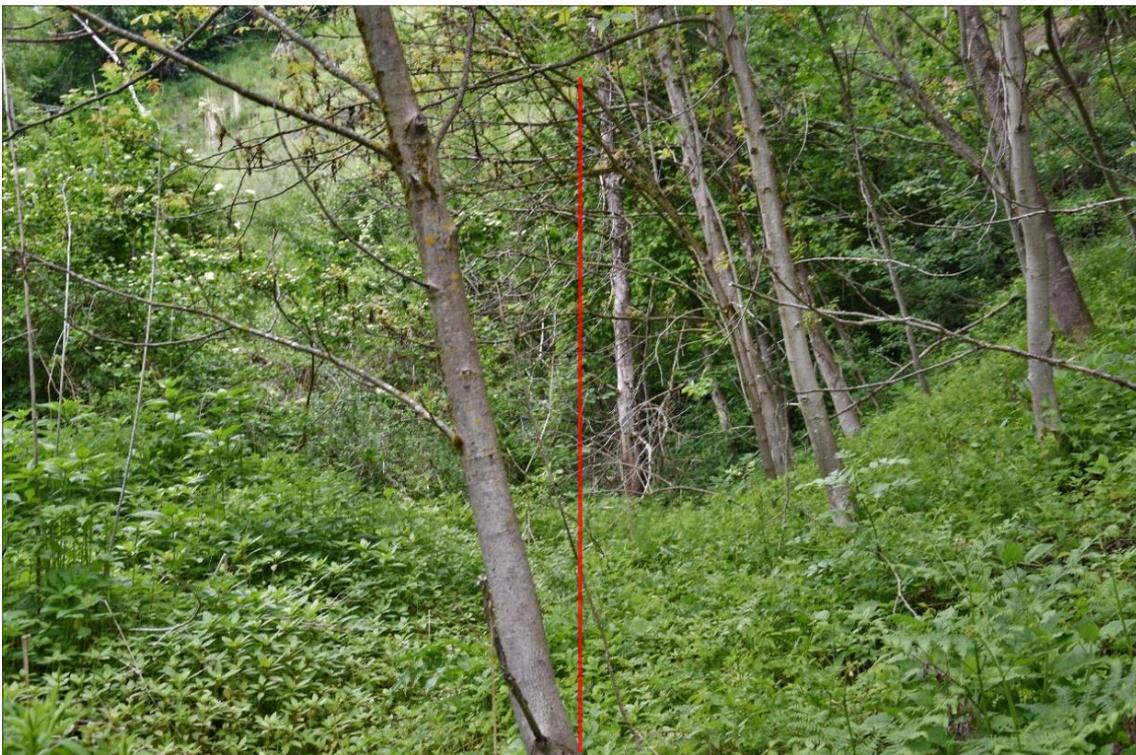
Abb. 226 Schrägstellung der Bäume durch die Verschiebungen der Bodenmasse

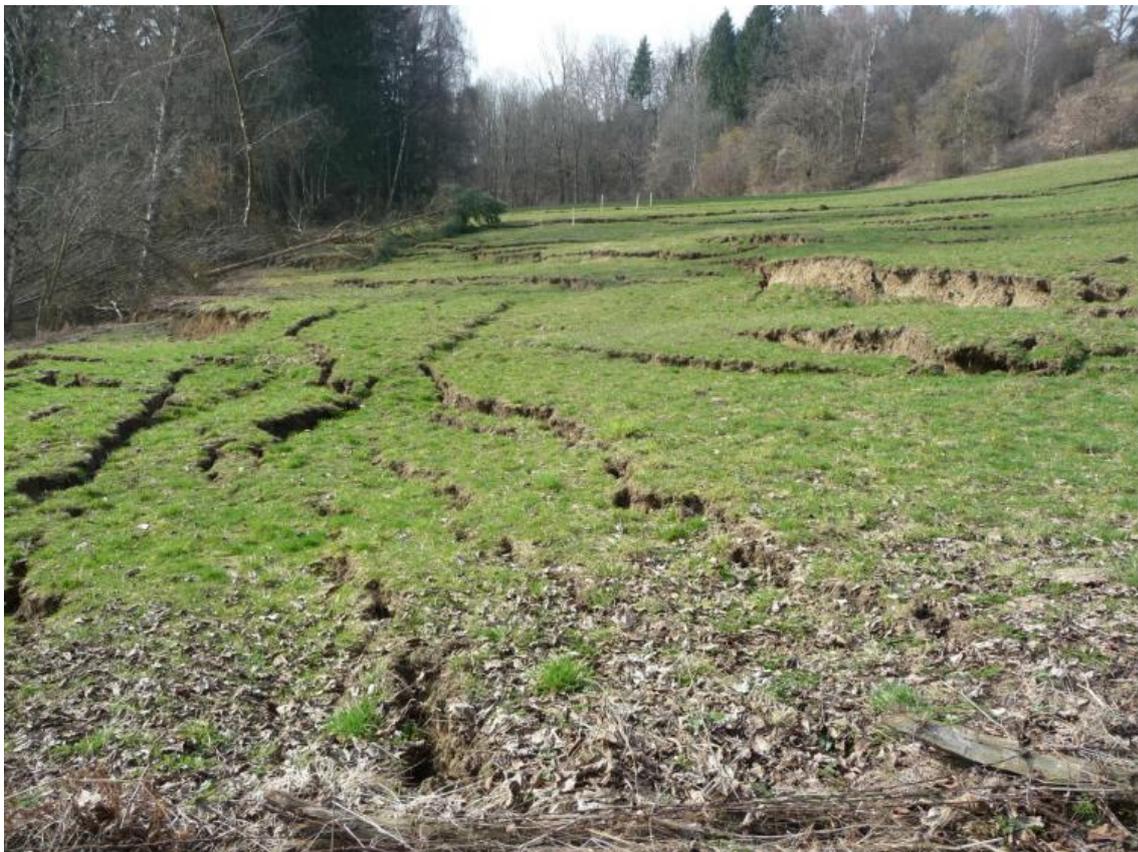
Abb. 229 Risse in der Wiese unmittelbar nach der Rutschung (WLV Kärnten, 2014)

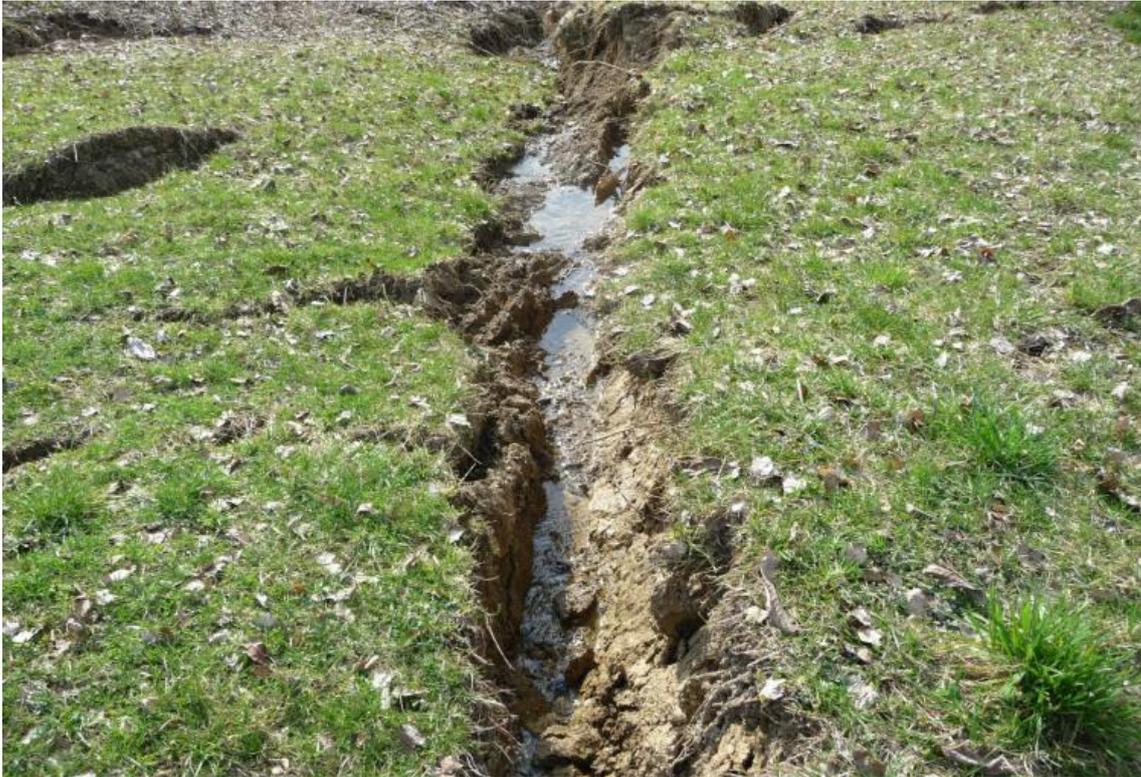
Abb. 230 Durch die starke Durchfeuchtung des Hangs sind die Risse teilweise mit Wasser gefüllt; Aufnahme direkt nach dem Rutschungsereignis (WLV Kärnten, 2014)

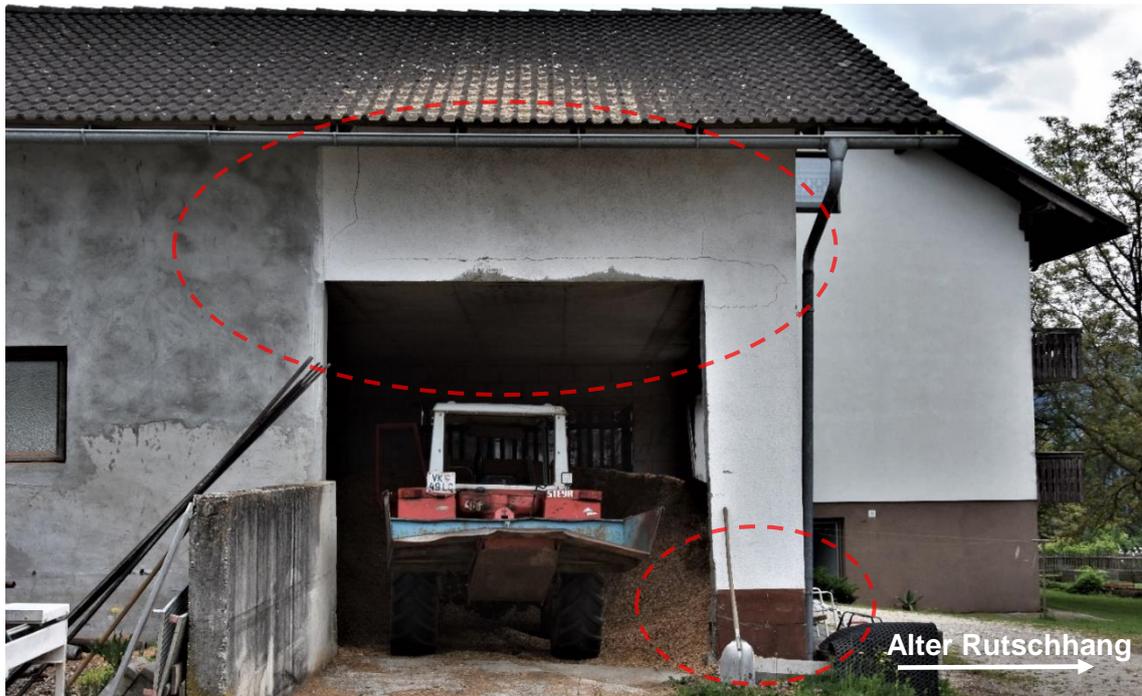
Abb. 240 Traktorgarage mit auffälligen Rissen, Blick Richtung Osten

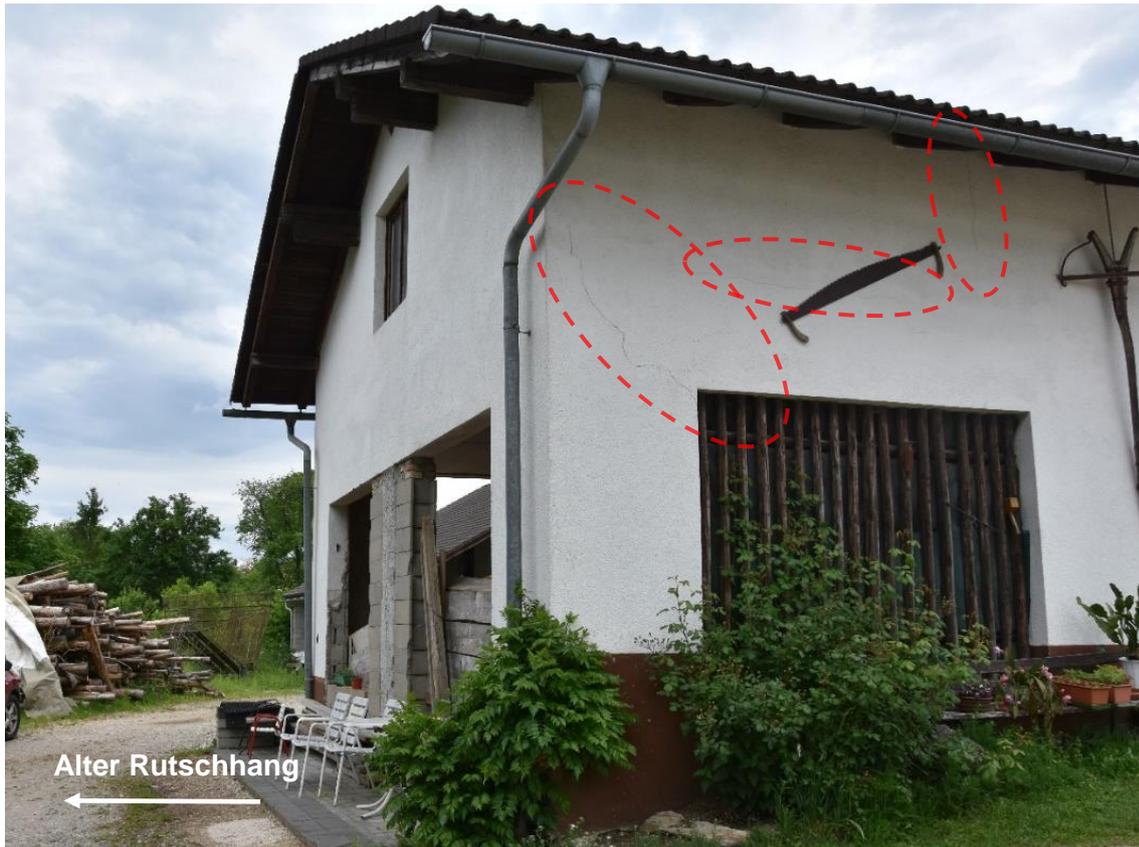
Abb. 242 Traktorgarage mit Risschäden Blick Richtung Nordwesten

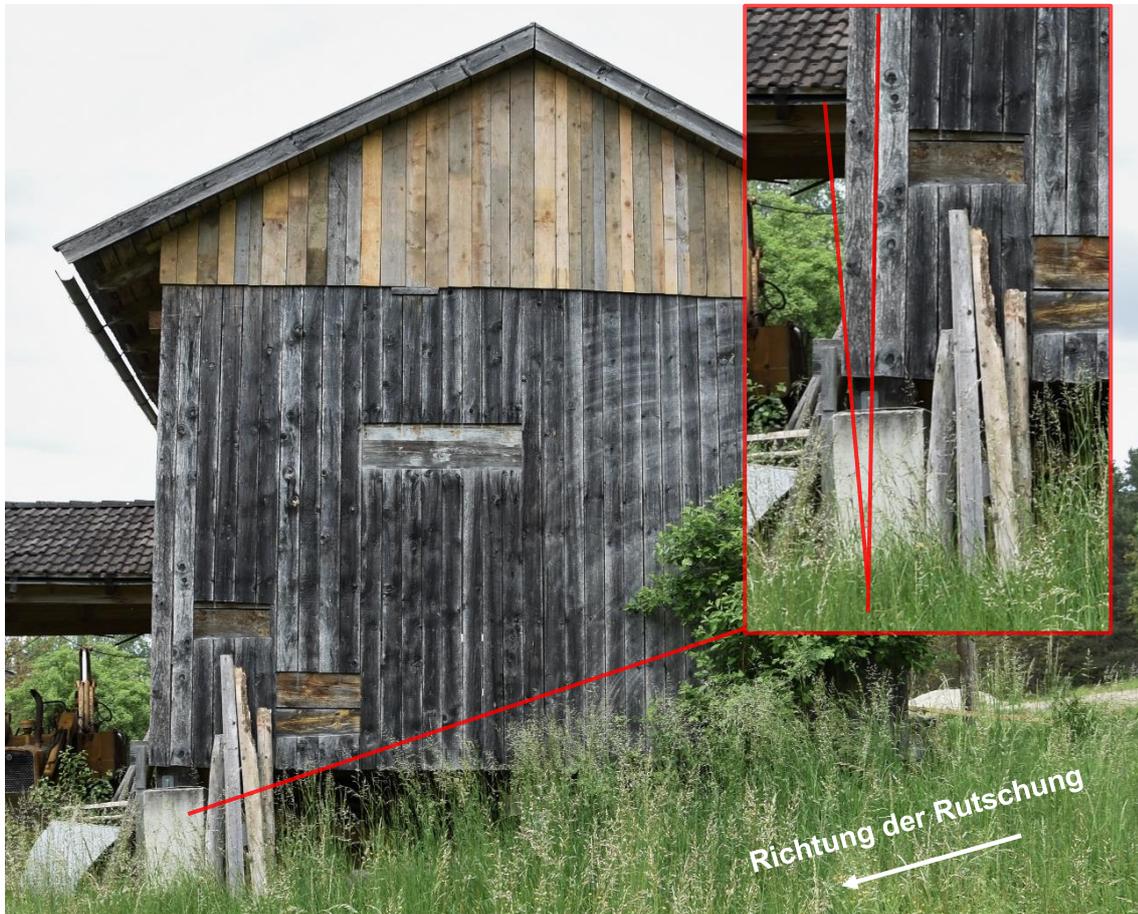
Abb. 246 Stallgebäude südlich unter dem Rutschungsende, Blick Richtung Westen, Darstellung der Neigungsunterschiede von Betonwand und Bauwerk im Detail

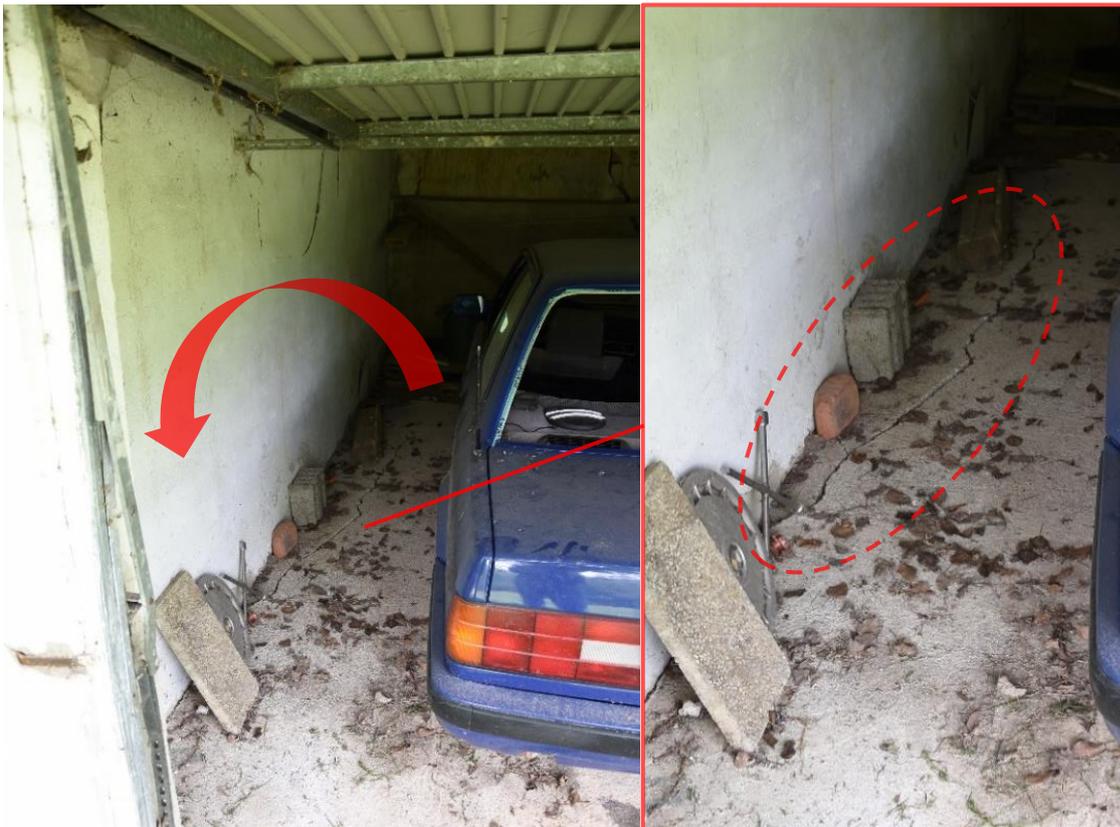
Abb. 250 Linkes Bild: Risse in der Bodenplatte aufgrund von Kippen der inneren Wand; Rechtes Bild: Risschaden im Detail
