Rekonstruktion und Umnutzung einer ehemaligen Wassermühle

Masterarbeit

Technischen Universität Graz

Graz, September 2017

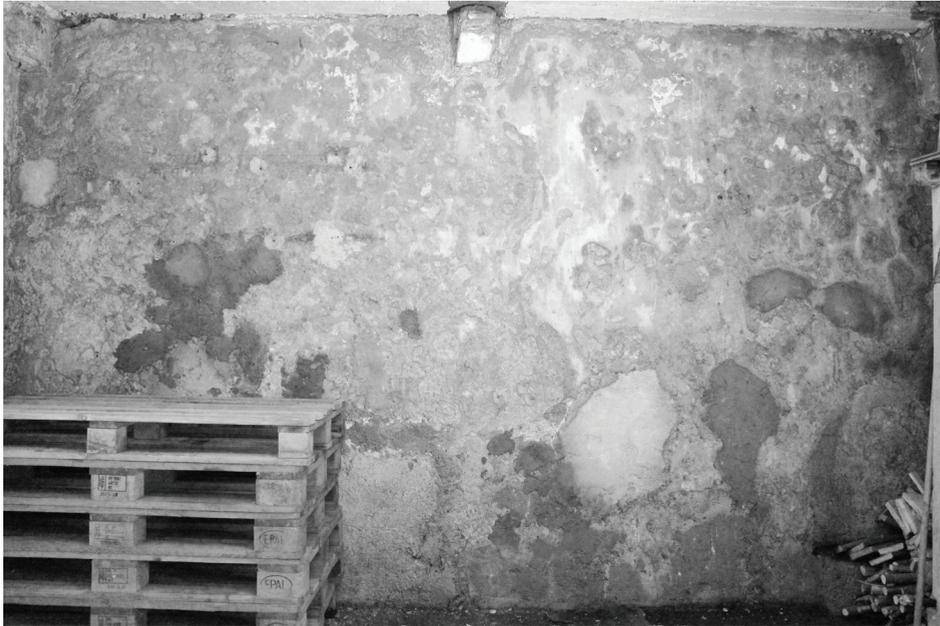
Abb.32: Wand 01a

An dieser Wand gibt es starke Feuchteschäden, da sie direkt in den Hang gebaut wurde. Am oberen Rand befinden sich drei Steinkonsolen, die den Betonträger der Decke tragen.

Der Innenputz ist stark beschädigt und wurde öfters ausgebessert. An Wand 01a gibt es starke Feuchteschäden. Der Boden weist einige Risse und Hohlstellen auf.

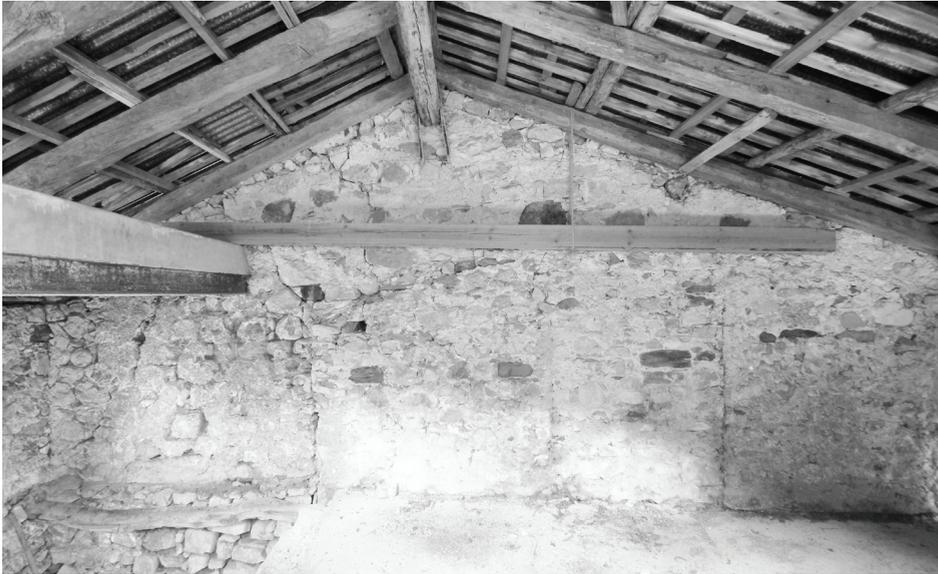
Abb.39: Wand 03a

An Wand a sind von der Außenwand Steine herausgebrochen und es gibt undichte Stellen und Risse. Unter dem Wasserzulauf gibt es Feuchteschäden an der Wand. Die Pfette an Wand 03b ist stark beschädigt.
