WASSER FÜR GRAZ

Der Basteibrunnen

MASTERARBEIT

Technischen Universität Graz

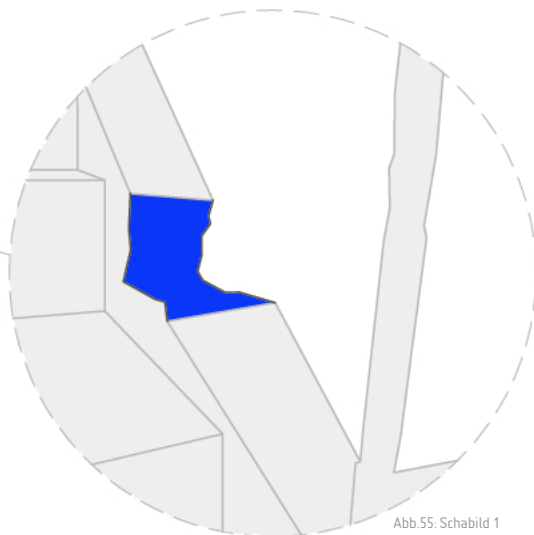
Abb.55: Schabild 1

Die Fehlstelle entstand durch den Ausbruch größerer Anteile der gezielten Treppentreppe. Vermutlich lockerten sich die Teile im Laufe der Jahrhunderte, bis sie schließlich ausbrachen und abfielen.

Hier besteht keine zwingende Notwendigkeit den Schaden zu beheben. In Rücksichtnahme auf die denkmalpflegerischen Maßnahmen wäre es notwendig, einen Ziegel zu verwenden, welcher die gleichen Eigenschaften des vorhandenen Ziegels besitzt. Gleichermaßen wäre es notwendig den passenden Mörtel zu mischen, um eine weitere Beschädigung zu vermeiden. Um dies zu ermöglichen, sind materialkundliche Untersuchungen notwendig.

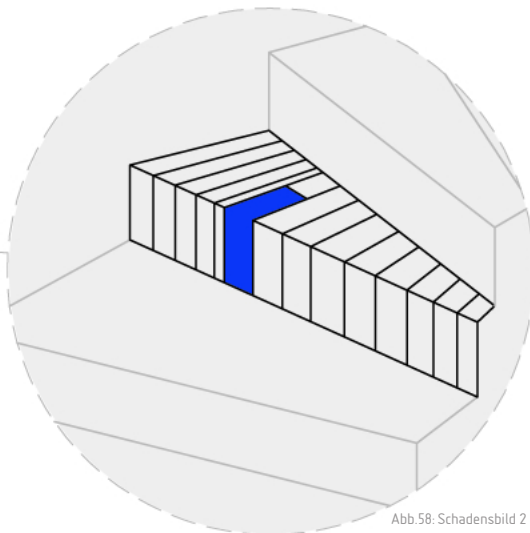
Abb.58: Schadensbild 2

Wie im Schadensbild 1 handelt es sich um einen Fehlstelle durch Gesteinsverlust. Dies geschah vermutlich durch Abnutzung und dahinführender Ziegellockerung.

Hier sollte der Schaden behoben werden, da es durch weitere Nutzung der Treppe zu größeren Schaden kommen könnte. Ebenfalls ist hier eine Untersuchung der verwendeten Ziegel notwendig, um eine passende Ziegelart einzusetzen. Zusätzlich ist auf die richtige Wahl des Mörtels zu achten, um nicht weitere Schäden zu verursachen.

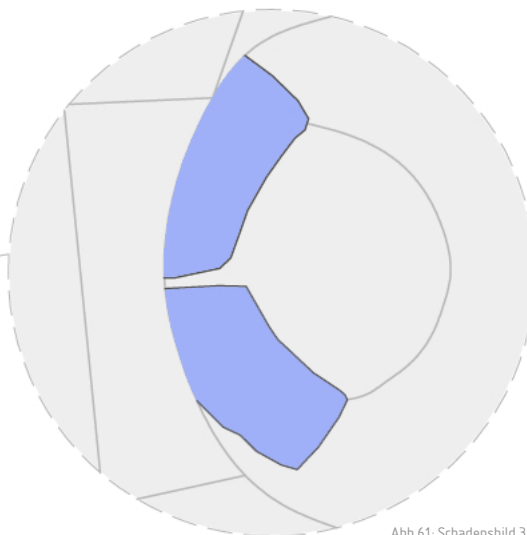
Abb.61: Schadensbild 3

Unter dem Rundbogenportal befinden sich aufeinanderliegende große Gesteinsblöcke. Von diesen hat sich die oberste Reihe, zwei große Blöcke, aus ihrer ursprünglichen Position gelöst. Ohne in den Schacht hinab zu steigen, lässt sich nur schwer feststellen, welche Ursache dieser Gesteinsausbruch hat.

Hier ist eine Behebung des Schadens zu empfehlen, da sich die Gesteinsblöcke weiter lösen könnten, bis sie sich komplett aus ihrer Position lösen. Dies hätte wiederum Einfluss auf den sich darüber befindenden Rundbogen. Die Schadensbehebung wäre vermutlich ohne großen Aufwand möglich.

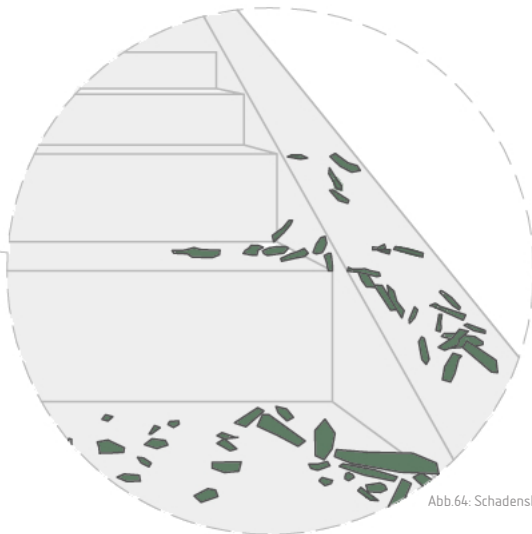
Abb.64: Schadensbild 4

Großflächige Verschmutzung über den Großteil des Treppenaufes. Diese entstand im Laufe der Jahrhunderte durch Abbröckelndes Gestein, sowie Abbröckeln des korrodierten Eisengeländers und Ansammlung von Staub.

Um eine sichere Begehung zu ermöglichen, ist die Reinigung des Treppenaufes notwendig. Grundsätzlich wäre die Reinigung durch einen Besen zu bevorzugen, da dadurch keine weiteren Schäden, wie z.B. bei einer chemischen Reinigung, verursacht werden können. Gleichzeitig ist diese Art der Reinigung wenig zeitintensiv und kostensparend.

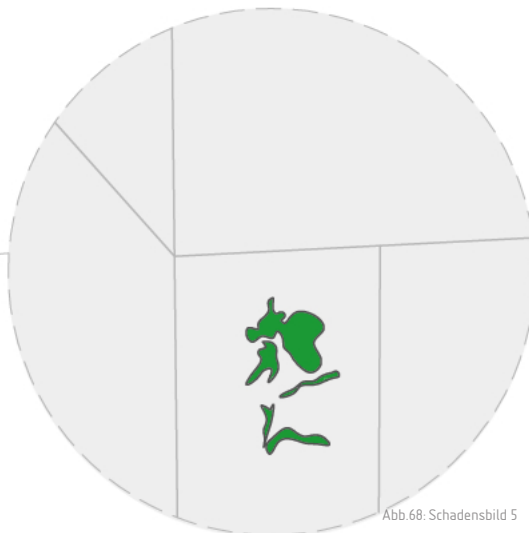
Abb.68: Schadensbild 5

Die Farbänderung in diesem Bereich des Rundbogenportals am Schachtgrund entstand vermutlich durch die ständig herrschende Feuchtigkeit.

Eine Säuberung dieses Bereiches ist nicht zwingend notwendig. Mit großer Wahrscheinlichkeit würde nach einigen Jahrzehnten, an der selben Stelle erneut eine Farbänderung auftreten.

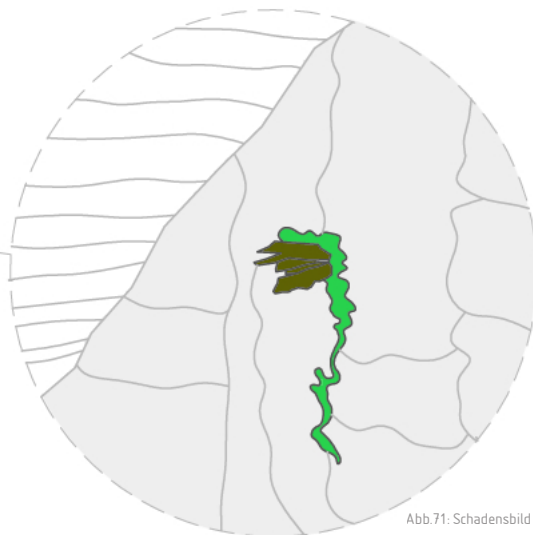
Abb.71: Schadensbild 6

Hier entstand durch die Korrosion des vorhandenen Eisens eine Farbänderung. Durch die vorhandene Feuchtigkeit wurde der Rost auf den Naturstein übertragen und breitete sich immer weiter nach unten aus.

Im Zuge einer Entfernung des kleinen Eisenteiles wäre es sinnvoll den Naturstein von den Rostflecken zu reinigen.

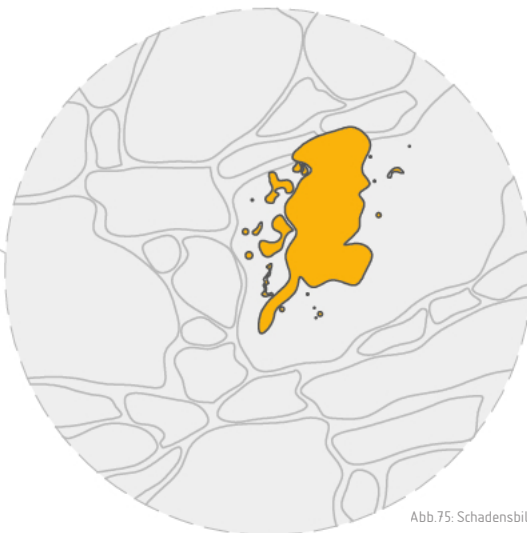
Abb.75: Schadensbild 7

Im inneren des Brunnenschachte, auf Höhe des ersten Fensters, hat sich bereits eine etwa 15/15cm große Fläche mit locker anhaftenden Salzkristallen gebildet. Die im Bauwerk aufsteigende Feuchtigkeit sucht sich beim Verdunsten einen Weg nach draußen und trägt die im Bauwerk enthaltenen Salze nach außen.

Da an dieser Stelle immer wieder Wasser verdunstet wird, somit auch ständig Salze an die Oberfläche transportiert werden, ist eine Reinigung nicht zwingend notwendig. Dabei soll auch berücksichtigt werden, dass eine Reinigung ohne Eingriff in die Substanz, nur oberflächlich möglich ist, und somit nicht seinen Zweck erfüllen würde.

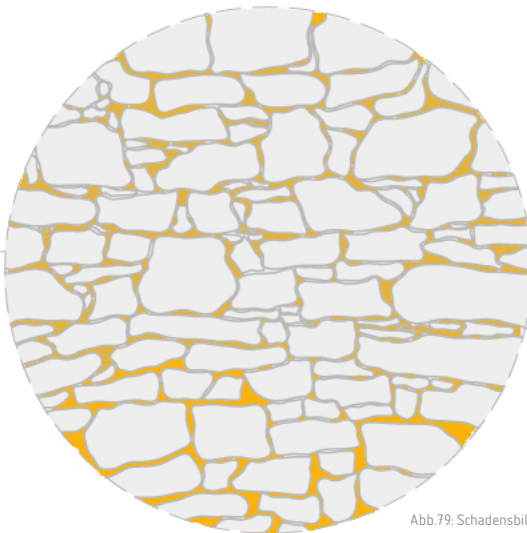
Abb.79: Schadensbild 8

Auf der gesamten Natursteinoberfläche, im Brunnenschacht ebenso im Treppenhaus haben sich durch die ständig vorhandene Feuchtigkeit, zwischen den einzelnen Steinen Salzablagerungen gebildet.

Um einen größeren Schaden zu vermeiden, wäre es sinnvoll die Ablagerungen zu entfernen. Da diese aber ohne größeren Eingriff in die bestehende Substanz, immer wieder auftreten würden, wäre die Reinigung mit einem großen Kosten- und Zeitaufwand verbunden.

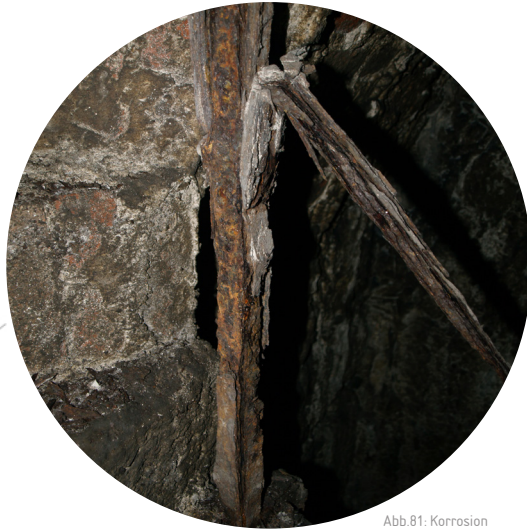
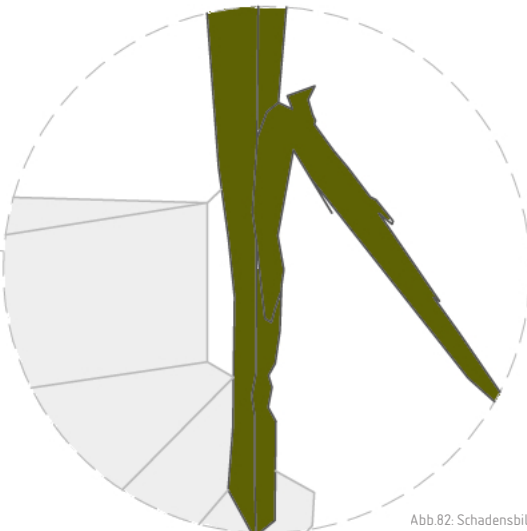
Abb.82: Schadensbild 9

Abb.81: Korrosion

Dieser Schaden ist dringend zu beheben indem man ein neues Geländer anbringt, da im jetzigen Zustand keine Sicherheit geboten ist

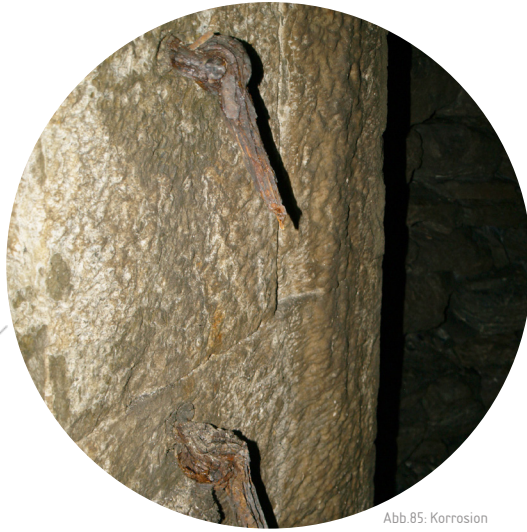
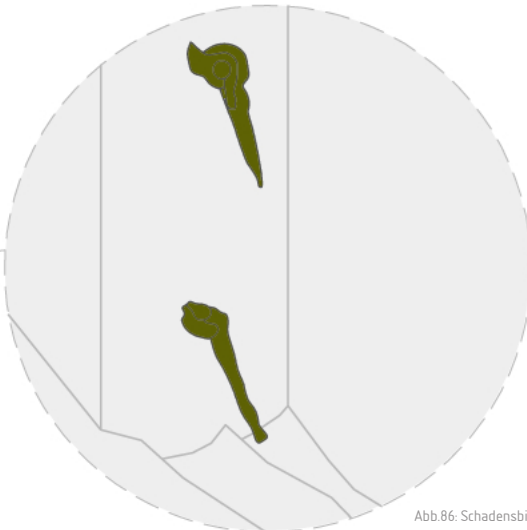
Abb.86: Schadensbild 10

Abb.85: Korrosion

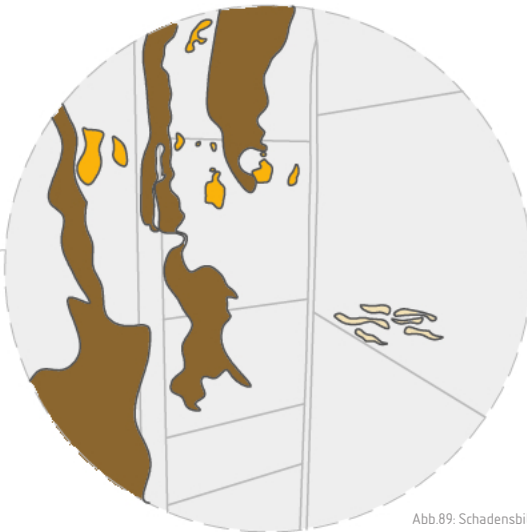
Abb.89: Schadensbild 11

Abb.88: Salzkruste

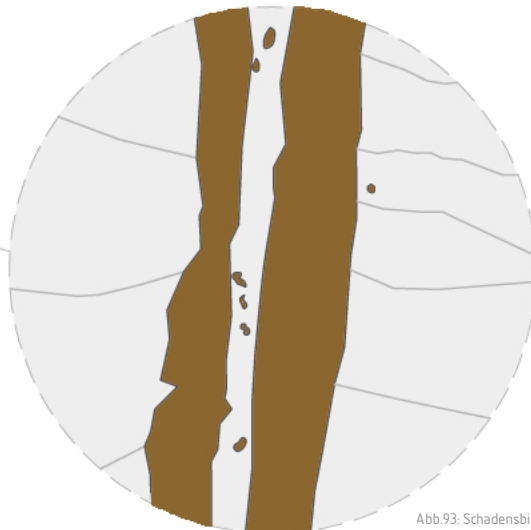
Abb.93: Schadensbild 12

Abb.92: Salzkruste

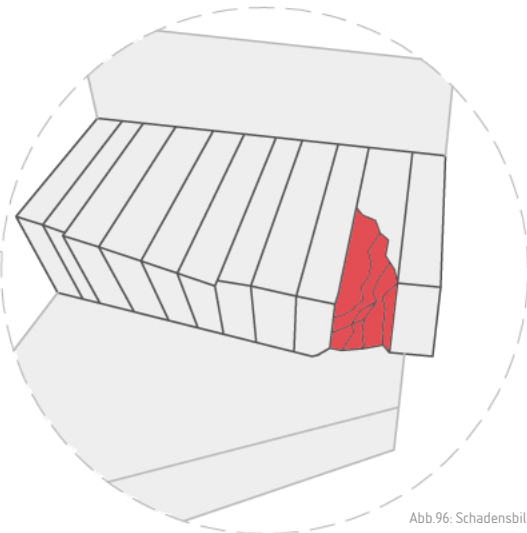
Abb.96: Schadensbild 13

Abb.95: Gesteinsablösung

Eine Behebung des Schadens sollte hier auf jeden Fall durchgeführt werden, um eine Verletzungsgefahr im Zuge einer Brunnenbegehung zu vermeiden. Hinzu kommt auch, dass sich das Schadensbild, bei nicht Behebung, eventuell verschlechtern könnte.

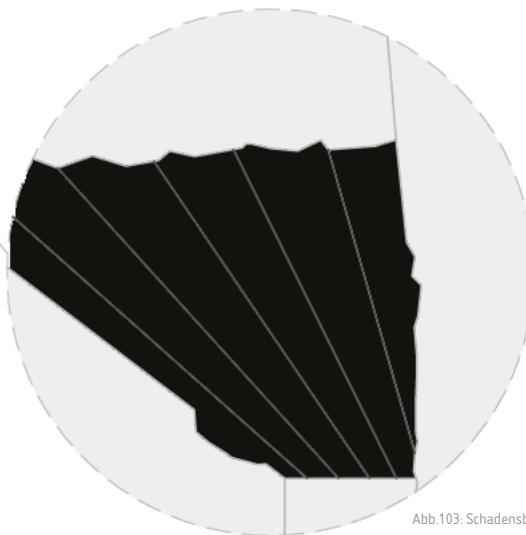
Abb.103: Schadensbild 15

Abb.102: Abdeckung

Grundsätzlich würde sich dieser Eingriff beheben lassen, wäre aber mit großem Kostenaufwand verbunden, da Wohnraum des angrenzenden Gebäudes verloren gehen würde. Hier müsste man mit den Eigentümern die Situation besprechen und gemeinsam eine Lösung finden.

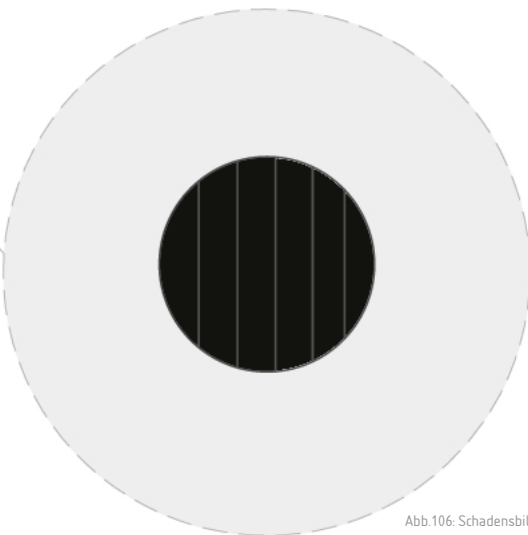
Abb.106: Schadensbild 16

Abb.105: Schachtabdeckung

Grundsätzlich würde sich dieser Eingriff beheben lassen, wäre aber mit großem Kosten aufwand verbunden, da Wohnraum des angrenzenden Gebäudes verloren gehen würde. Hier müsste man mit den Eigentümern die Situation besprechen und gemeinsam eine Lösung finden.

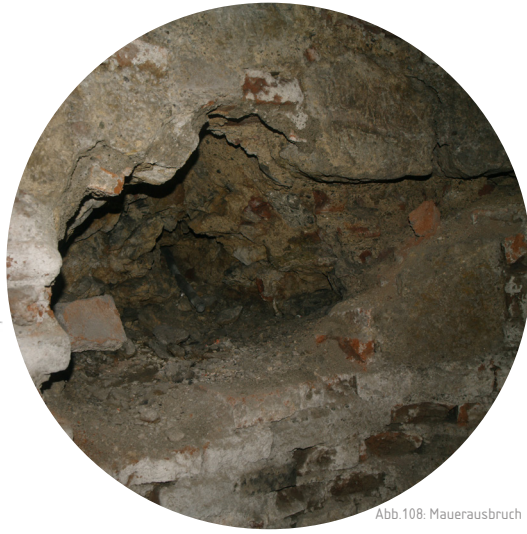
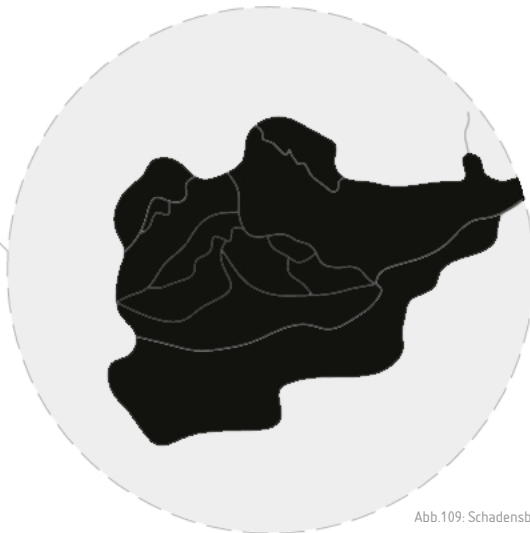
Abb.109: Schadensbild 17

Fast am Ende des Treppenhauses angelangt ist ein großer Materialausbruch in der Wand zu erkennen. Vermutlich wurde dieser Materialausbruch gewollt verursacht, da in diesem Bereich eine Leitung oder ein Kabel vorhanden ist. In diesem Wandabschnitt erkennt man relativ gut den Aufbau der Wand.

Abb.108: Mauerausbruch

Da es keinen ersichtlichen Grund gibt, diesen Ausbruch zu erhalten, wäre eine Behebung des Schadens auf jeden Fall ratsam.

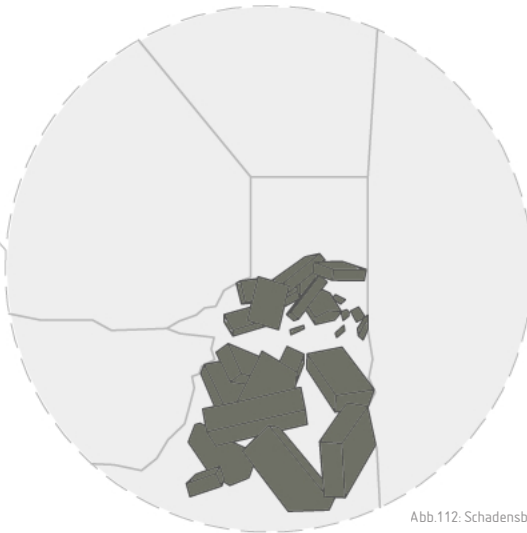
Abb.112: Schadensbild 18

Abb.111: Verschmutzung

Da sich darunter möglicherweise ein Teil des Treppenlaufes befindet, sollten aus ästhetischen Gründe diese Ziegel zumindest weggeräumt oder gestapelt werden.
