I. Risse, von Nietlöchern ausgehend (Nietlochrisse).

II. Risse an Nietnähten.

V. Risse in der Kesselwand.

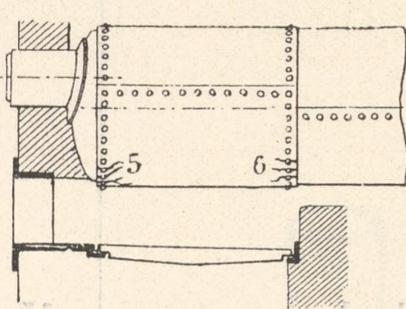
einfache: 1. kurze, 2. lange,

verästelte: 3. „ 4. „

1-4. Nietlochrisse, welche bereits während der Anarbeitung entstanden sind; können an allen Nietnähten vorkommen; die Bildung von Nietlochrisse während der Kesselbenützung wird hauptsächlich an den heisseren, der Flamme ausgesetzten Theilen beobachtet. Langnähte zeigen diese Erscheinung seltener als Rundnähte.

Ursachen	Folgen	Verhütung und Ausbesserung
<p>1—4. Mangelhaftes Material; zu hartes Blech, roth- oder kaltbrüchiges und schlecht geschweisstes Eisen. Mangelhafte Herstellung und Anarbeitung. Schlecht gelochte Bleche; nicht genau passende, durch den Dorn zusammengezogene Nietlöcher.</p> <p>Temperaturdifferenz in rascher Folge.</p>	<p>1—4. Einzelne kurze Nietlochriss an kälteren Kesseltheilen ohne weitere Folgen; zahlreiche Nietlochriss vermindern die Festigkeit der Nietnaht. Lange Nietlochriss erzeugen Wasserlässigkeit; plötzliches Weiterreißen derselben ist nicht ausgeschlossen. Nietlöcher in gezogenen Theilen öffnen sich und sind deshalb gefährlicher als Nietlöcher in gedrückten Kesseltheilen, in welchen sich die Risse schliessen.</p>	<p>1—4. Nietlöcher sollen womöglich in gerolltem Zustande der Bleche, bei zusammengepassten Schüssen, gleichzeitig durch beide Bleche gebohrt werden.</p> <p>Das Lochen der Bleche muss mit genau passenden scharfen Stempeln erfolgen, und müssen die Löcher zum Zwecke nachherigen Ausreibens um 20% kleiner hergestellt werden.</p> <p>Nichtpassende Nietlöcher sollen nicht nachgedornt, sondern mit Reibahle ausgerieben werden.</p> <p>Die Nietlochränder sind abzureifen, bei besonders sorgfältiger Vernietung unter dem Bohrer auszusinken.</p> <p>Ausbesserung kurzer Nietlochriss.</p>

<p>Stemmung bei a) und b).</p> <p>Ausbesserung langer Nietlochriss.</p>

<p>Abbohren des Rissendes und Einziehen einer Niete mit grossem Schliesskopf.</p>

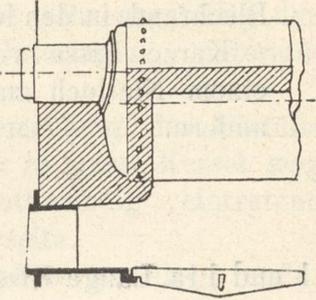
5. Bei Cylinderkesseln an der unteren Hälfte der vom Mauerwerk nicht gedeckten vorderen Stirnbodenrundnaht.

<p>5. Einströmen kalter Luft auf die Stirnbodenrundnaht bei geöffneter Feuerthür. Es kühlt sich das Aussenblech mehr ab als das innere und zieht sich daher mehr zusammen. Die abwechselnde Materialdehnung erzeugt Risse.</p>	<p>5. Auftreten sehr zahlreicher Nietloch- und Randrisse, zerstört die Festigkeit der Nietnaht, welche undicht wird.</p>	<p>5. Die erste Rundnaht muss durch das Mauerwerk entsprechend geschützt werden. Schliessen des Rauchschiebers vor Oeffnen der Feuerthür. Offene Fenster oder Thüre unmittelbar gegenüber der Feuerthüre zu vermeiden.</p>

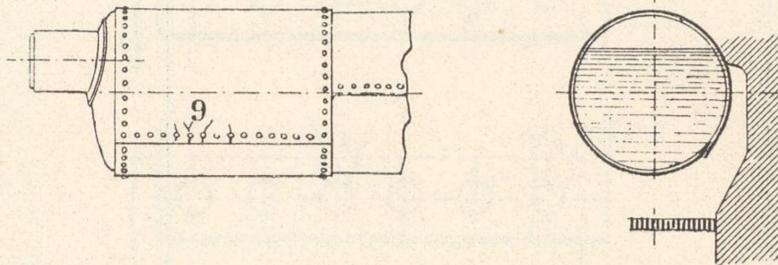
9. Nietlochriss, senkrecht auf den Blechrand in den Längsnähten.

9. Bei Langkesseln und in Flammrohren an den Längsnähten oberhalb des Rostes.

9. Ueberhitzung der Längsnaht in Folge der Flammenwirkung und strahlenden Wärme des sehr nahe liegenden, stark erwärmten Mauerwerkes, bei Aussenfeuerung, ferner bei Flammrohren wegen Ueberhitzung der Längsnaht durch Anliegen glühenden Brennmaterials an die Kesselwand, bei geringerer Wärme-Uebertragung des doppelten Bleches und Abkühlung des äusseren Blechlappens in Folge Zutrittes kalter Luft.

9. Oeffnen der Stemmnaht und Wasserlässigkeit der Vernietung als Begleiterscheinung.

9. Durch zweckmässige Anordnung der Längsnahte.

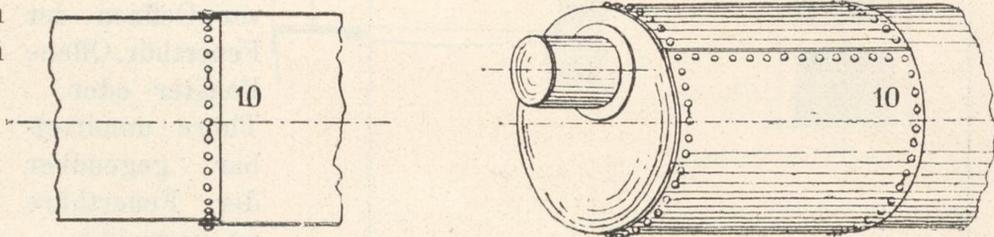
10. Nietlochriss parallel zum Blechrand in den Rundnähten.

Kurze Risse von einem Nietloch zum andern.

10. An langen Cylinderkesseln, meist an den Rundnähten der inneren Naht, selbst bei vollkommen guter Lagerung (zwischen Zungen geführte Unterkessel).

10. Ungenügende Unterstützung des Kessels und mangelhafte Anarbeitung der Rundnähte. — Kurzbrüchiges schlechtes Material, Stanzen der Nietlöcher, rücksichtslose Anwendung des Dornes. Meist mehr bei Rundnähten vorkommend.

10. Gefährlich bei Rissen des Innenlappens und aussen gut verstemmten Kesseln, da die wärmende Wasserlässigkeit erst spät eintritt.

10. Lange Cylinderkessel müssen in Entfernungen von 2 m sehr sorgfältig durch unnachgiebige Unterlagen unterstützt werden.

Unbedingte Vermeidung des Einfüllens von kaltem Wasser in heisse Kessel wegen der hiedurch nothwendig eintretenden Zerrung der Unterseite.

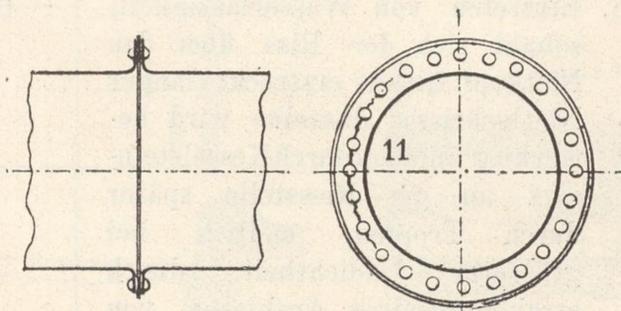
- 11 und 11a. Lange Risse durch mehrere Nietlöcher gehend.

11. In den Rundnähten teleskopförmig oder durch Aufkrepung verbundener Flammrohrschüsse; ferner in der Rundnietung des Flammrohres mit dem Stirnboden.

11. Mangelhafte Anarbeitung der Rundnähte, mangelnder Zwischenring, zu weit stehende Niete und hartes Material, endlich in Folge starken Rohrschubes bei nachgiebigen Böden und mangelhafter Verstemmung der Rundnaht, gewaltsame Verstemmung des Zwischenringes.

11. Eintreten grösserer Wasserlässigkeit, fortschreitende Verlängerung des Risses. Losreissen des Rohres zu befürchten.

11. Die Nietlöcher sind in gerolltem und zusammengepasstem Zustand zu bohren und an mehreren Stellen mit genau passenden Schrauben zu heften. Bei Herstellung der Rundnietung muss sehr sorgfältig entgegengehalten werden, sonst wird die Nietnaht verletzt.

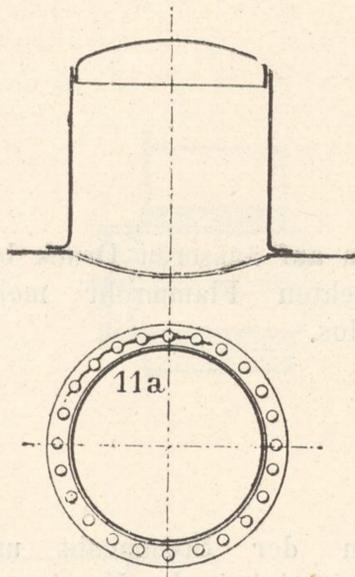
<p>11. a) In der Rundnietung des Dampfdomes mit dem Kesselmantel.</p>

Ursachen	Folgen	Verhütung und Ausbesserung
<p>11. a) Risse an dieser Stelle treten bei grossen Ausschnitten des Mantelbleches auf; durch grosse Ausschnitte verliert das Mantelblech seine Widerstandsfähigkeit in der Richtung des Durchmessers und ist zu Formveränderungen geneigt, welche sich auf die Rundnietung des Dampfdomes übertragen.</p> <p>12. Zu schwache, einfache Nietung mit fehlerhafter Nietstärke und Theilung, oder der Einwirkung der Flammen ausgesetzte Längsnähte. Beanspruchung durch Temperaturwechsel. (Entleeren, Anfüllen.)</p> <p>13. Knickung der Bleche beim Anrichten und Hämmern in ungenügend glühendem Zustande. Verletzen der Blechoberfläche durch schlechtes Verstemmen (Bildung einer Rissbahn).</p> <p>14. Kaltbrüchiges Material erhält Randrisse bei der Bearbeitung in kaltem Zustand. Schlechter und zu kurzer Abschnitt der Blechränder im Walzwerke.</p> <p>15. Zu grosse Schwächung durch bedeutende Weite des Ausschnittes bei mangelnder Versteifung. Abdrücken des Bleches durch die Bügel; oft eingeleitet durch Anarbeitungs- oder Wartungsfehler.</p>	<p>11. a) Abrosten des Bleches, ausströmender Dampf, beziehungsweise feuchtes Mauerwerk kennzeichnen die Undichtheit der Risse. Ausdehnung der Risse über eine grössere Nietzahl ist gefährlich.</p> <p>12. Durchbruch der Kesselwand, unter Umständen mit explosiver Erscheinung.</p> <p>13. In Längsnähten gefährlich; bei gänzlichem Durchriss des Bleches bedingt auch die kürzeste Risslänge eine Auswechslung der Platte.</p> <p>14. Randrisse verhindern eine gute Anarbeitung, besonders Verstemmung, und geben Veranlassung zur Verlängerung derselben und Ausbildung zu grösseren Rissen.</p> <p>15. Bei Rissen in der Längsrichtung sehr gefährlich wegen bedeutender Schwächung des Blechquerschnittes. Dauernde Undichtheit der Deckelverpackung.</p>	<p>Bei mangelndem Zwischenring treten häufig Risse in den Nietlöchern auf; diese Verbindung lässt sich niemals verstemmen und wird stets undicht, ist ganz verwerflich.</p> <p>Böden entsprechend absteifen, Rundnaht des Rohrbörtels sorgfältig verstemmen. Ausbesserung nur durch Auswechslung des schadhafte Bleches möglich.</p> <p>Die Verbindung der Flammrohre mit dem vorderen Boden ist zweckmässiger in der Weise <i>c</i> oder <i>d</i> auszuführen.</p>

<p>11. a) Die Schwächung des Bleches ist durch nachstehende Anordnung zu vermeiden. Nietlöcher sind zusammenzubohren.</p> <p>Ausbesserung nur durch Auswechslung der Blechtafel möglich. Durchmesser <i>d</i> des Ausschnittes nicht über 500 mm.</p>

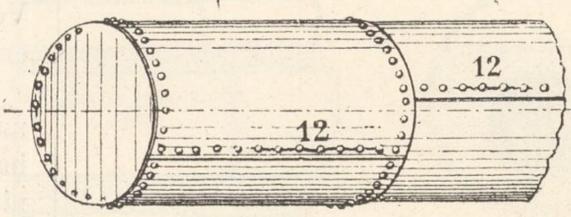
<p>12. An Aussenmänteln bei Kessel von grossem Durchmesser. Auch in Verbindung mit Rissen, die vom Nietloch oder vom Rande ausgehen.</p>

12. Nietlochriss parallel zum Blechrand in den Längsnähten.

<p>12. Alle Längsnähte mit doppelter Nietung ausführen und wo möglich vor unmittelbarer Einwirkung der Flamme durch richtige Anordnung der Längsnähte schützen. Vorsicht beim Anheizen, Entleeren und Füllen des Kessels. Das Entleeren soll bei abgestelltem Kessel unter möglichst geringer Spannung stattfinden. Rasches Abkühlen der Kesselwände durch Füllen des Kessels mit kaltem Wasser zu vermeiden.</p> <p>13. Die Grenzlinie zwischen Roth- und Schwarzwärme ist bei Anarbeitung zu vermeiden; Rundstimmung der Nähte zu empfehlen.</p> <p>14. Schlag- und Biegeproben in kaltem Zustand. Kaltbrüchiges Material soll nicht verwendet werden. Alle Blechränder sollen behobelt werden, um die beim Blechschnitt durch die Materialstauchungen entstandenen kleinen Risse zu entfernen.</p> <p>15. Anbringung von Versteifungsringen mit versenkten Nietköpfen. Ausbesserung bei grösseren Rissen durch Auswechslung der Tafel.</p>

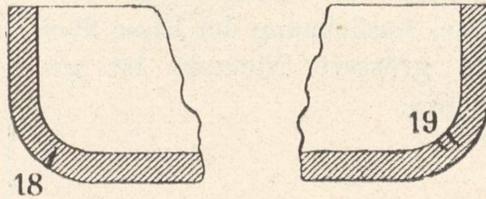
18—19. Sowohl aussen wie innen an der Krümmung, u. zw. ersteres viel häufiger auftretend.

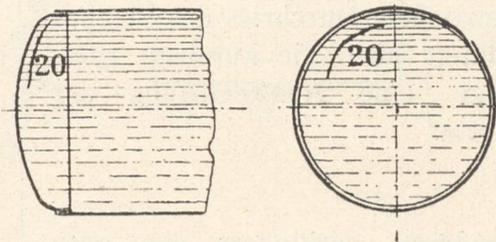
20. An der Krümmung von Stirnböden in der Rundung (Wasserseite).

<p>20. Mangelhafte Herstellung der Krepung (oft von ungeeignetem Materiale), zu scharfe Krümmung derselben. Fortdauernde Bewegungen, denen die Krepung an der Verbindungsstelle ausgesetzt ist.</p>	<p>20. Allmähliche Erweiterung des Risses.</p>	<p>20. Verwendung von in Gesenken gepressten Böden; von Hand gebörtelte Bleche auf grössere Flächen erhitzen. Ausglühen in Glühöfen; langsames Auskühlen in Lösche. Ausbesserung nur durch Auswechslung, da Flickenaufsetzen nicht zu empfehlen.</p>
<p>21. Bewegungen langer Oberkessel, welche durch deren Erwärmung an der Unterseite eintreten, beanspruchen die Krempe durch Auf- und Niederbiegen.</p>	<p>21. In Folge Schliessens durch Druckwirkung des Oberkessels, anfangs schwer sichtbar; zeigen sich zuerst als Anrisse, welchen bei weiterer Benützung des Kessels der vollständige Durchbruch folgt.</p>	<p>21. Nicht zu grosse Länge cylindrischer Kessel (dieselbe soll 8 m nicht überschreiten); in die Mittellinie des senkrechten Verbindungsstutzens soll ein Unterstützungspunkt des Oberkessels fallen und die übrigen in genügender Zahl gewählt werden. Ausbesserung durch Auswechslung des Stutzens.</p>

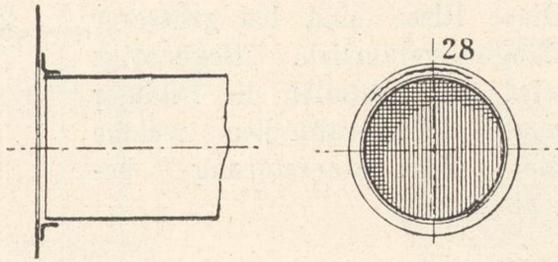
28. Flammrohrverbindung mit der Stirnwand durch Winkeln aus Façon-Walzeisen.

Ursachen	Folgen	Verhütung und Ausbesserung
<p>28. Winkeleisen ungeeignet, reisst sehr leicht, durch Rohrschub beansprucht. Die Materialfasern werden bei der Herstellung geschweisster Ringe aus Winkeleisen ausserordentlich in Anspruch genommen.</p>	<p>28. Bei grösserer Risslänge Losreissen des Flammrohres zu befürchten.</p>	<p>28. Statt der aus Façon- oder Walzeisen hergestellten Winkeleisen sollten eigens erzeugte aus Blech gebörtelte oder gepresste Winkelringe verwendet werden, welche an den Verbindungsstellen gedreht sind.</p>

<p>Ersatz des Winkeleisens durch Winkelring zu empfehlen. Flicken vermeiden.</p>
<p>29. Wie vorhergehend; ferner durch mangelhafte Anarbeitung hervorgerufen.</p>	<p>29. Kurze Risse ungefährlich; sobald Undichtheiten am Ring entstehen, ist derselbe genau zu untersuchen und bei Vorhandensein eines längeren Risses auszuwechseln.</p>	<p>29. Wie vorhergehend.</p>
<p>30. Das Winkeleisen ist von vorneherein durch die Anarbeitung stark beansprucht und wird durch die Dehnungen brüchig.</p>	<p>30. Dampflässigkeit bei kleineren Rissen wegen der Ummauerung nicht bemerkbar; dadurch entstehen Abrostungen in Folge der Ansammlung von Feuchtigkeit. Grosse Risse gefährlich.</p>	<p>30. Vermeidung des Winkeleisens. Wo vorhanden, freilegen, um es stets beobachten und untersuchen zu können. Besondere Domuntersatzbleche zu empfehlen.</p>

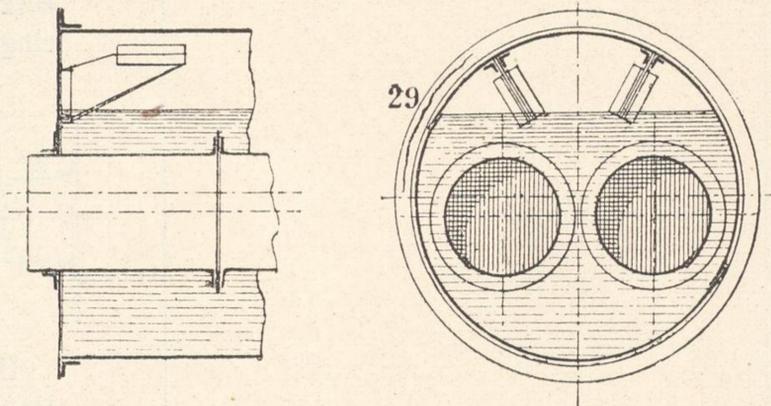
29. Mantelverbindung mit dem Stirnboden durch Winkeln an Flammrohrkesseln.

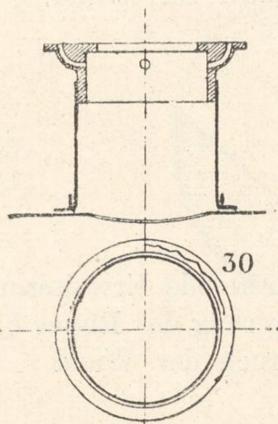
30. Verbindung des Dampfdomes mit dem Kesselmantel durch Winkeleisen; bei älteren Kesseln vorkommend.

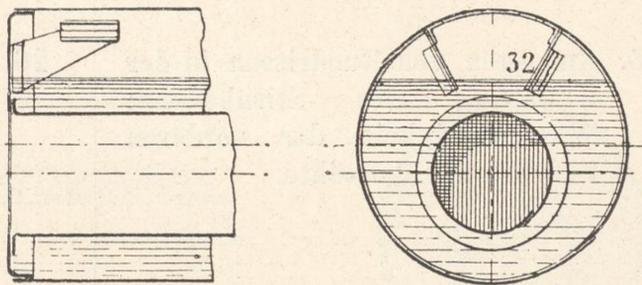
32. Bei Stirnbodenversteifungen der Flammrohrkessel.

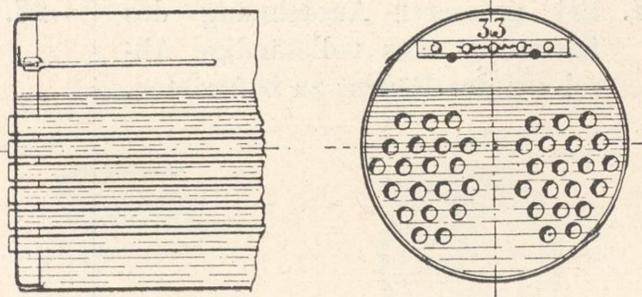
33. Bei Stirnbodenankerungen der Röhrenkessel.

<p>33. Verschiedenartige Dehnung des Rohrbodens und der Anker erzeugt Bruchbeanspruchung der letzteren.</p>	<p>33. Plötzliches Durchreissen des Winkels nicht leicht auftretend. Beginn der Risse bei Untersuchung des Kessels wahrnehmbar.</p>	<p>33. Es sollten stets zu beiden Seiten der Zuganker Winkel angeordnet werden, wodurch die einseitige Bruchbeanspruchung der letzteren aufhört. Besser als Längsanker sind Eckanker.</p>

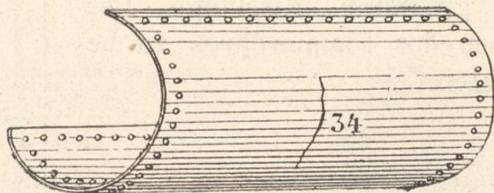
34. An Feuerplatten von Kesseln mit Unterfeuerung aller Arten. Meist als Querrisse auftretend, ohne jede Formveränderung der schadhaften Stelle.

Ursachen	Folgen	Verhütung und Ausbesserung
<p>34. Plötzliche Abkühlung stark erwärmter Bleche beim Abspringen von Kesselstein oder Einwirkung der Stichflammen auf Bleche, die mit abschliessenden Anstrichen versehen wurden; in welchen Fällen Rissbildungen kurz nach dem Anheizen bemerkbar werden. Mangelhafte Elasticität des Materiales, häufig bei Flusseisenblechen.</p>	<p>34. Austreten von Wasser unter Druck. Gefahr des Durchreisens der ganzen Kesselwand. Besonders zu beachten sind Verästungen feuerseitig liegender Risse bei Stahlblechen.</p>	<p>34. Genaue Untersuchung der Bleche. Verwendung besten Materiales. Flusseisenbleche von grösserer absol. Festigkeit sind zu vermeiden. Ausbesserung durch Aufsetzen eines Fleckes ist nicht zu empfehlen. Auswechslung der Feuerplatte vorzuziehen. Bei beginnenden, an der Wasserseite sichtbaren furchenförmigen Anrissen des Materiales ist dasselbe mit der Feile auf seine Weichheit und Risstiefe zu untersuchen; harte, mit Anrissen behaftete Bleche sind sofort auszuwechslern. Auf der Feuerseite des Bleches liegende Anrisse sind gefährlicher und zerstören das Blech rascher.</p>

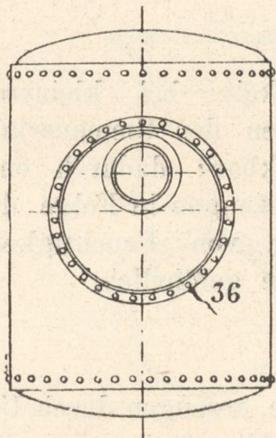
36. An der Verbindungsstelle des Langkessels mit dem Röhrenkessel bei Dupuis-Kesseln am Aussenrande des letzteren.

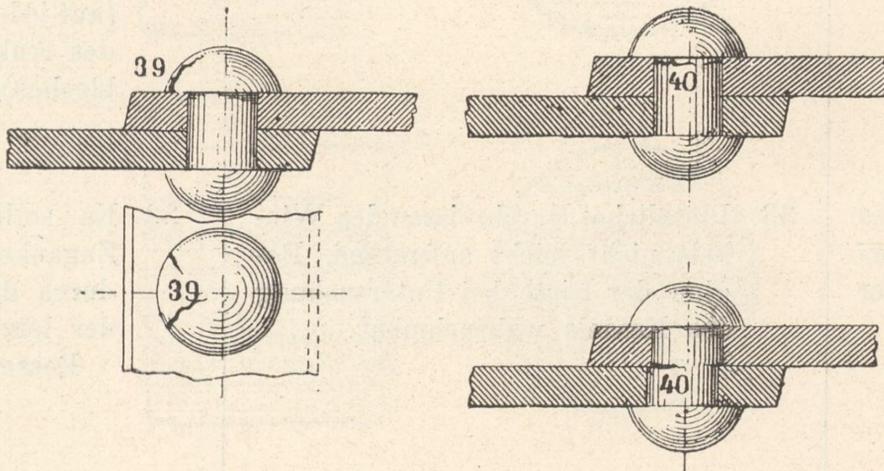
39 Gerissene Nietköpfe,

40 Gerissene Nietschäfte.

39. Sowohl am Setz- als am Schliesskopf.

40. Querriss durch den Nietschaft unmittelbar unter dem Kopf, sowie am Blechstoss.

<p>39. Verwendung von zu flachen Schelleisen, welche den Nietkopf nicht ganz umschliessen. Verwendung verbrannter oder ungenügend heisser Nietten.</p>	<p>39. Gerissene Nietköpfe springen leicht ab; an der Wasserseite werden solche rasch abgezehrt.</p>	<p>39. Verwendung geeigneter Schelleisen und Drehglühöfen zum Erhitzen der Nietten.</p>
<p>40. Schlechte Anarbeitung der Bleche, ungenügendes Nachreiben gelochter Bleche, Zusammendornen übergreifender Nietlöcher, mangelnde Versenkung der Nietlöcher.</p>	<p>40. Verschwächung der Naht bei Vorkommen in grösserer Anzahl und auftretende Undichtheit derselben.</p>	<p>40. Verwendung geeigneten Nietmateriales, genügende Schaftlänge der Nietten und sorgfältige Anarbeitung der Bleche.</p>

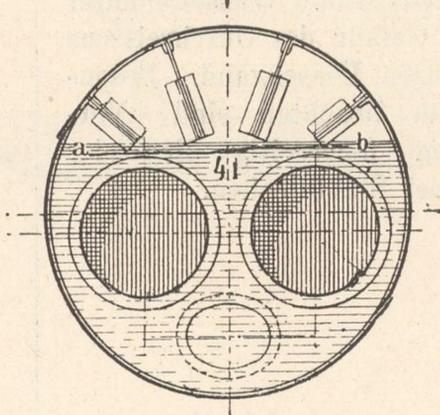
41. An der Stirnwand unterhalb der Versteifungswinkel grosser Flammrohrkessel.

Ursachen	Folgen	Verhütung und Ausbesserung
<p>41. Obere Hälfte des grossen ebenen Stirnbodens; durch unrichtig angebrachte, zu nahe an die Flammrohre reichende Verankerungen ganz steif; untere Hälfte durch Rohrschub auf Biegung stark beansprucht, erzeugt in der Richtung $a-b$ eine Bruchlinie.</p>	<p>41. Gefahr bei Weiterbenützung des Kessels vorhanden. Ausbesserung nöthig.</p>	<p>41. Die Anbringung der Versteifungswinkel soll wie nebenstehend erfolgen. Die Anbringung von vier Absteifungen ist selbst bei grossen Kesseln nicht zu empfehlen. Anbringung eines Stückes Wellrohr, welches den Rohrschub aufnimmt.</p>

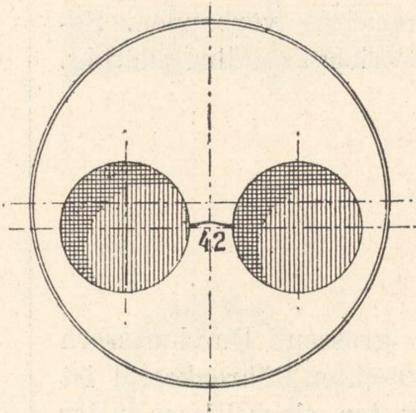
42. An der Stirnwand von Flammrohrkesseln zwischen den beiden Flammrohren.

<p>42. Durch den Einbau von Flammrohren zu grossen Durchmessers wird der Steg zwischen den beiden Flammrohren zu schmal. derselbe ist durch die Vernietung noch besonders geschwächt und grossen Bewegungen ausgesetzt.</p>	<p>42. Unmittelbare Gefahr für den Weiterbetrieb nicht vorhanden; eine längere Belassung würde die Vernietung der Flammrohre zerstören und Abrostungen durch auftretende Undichtheit an der Stirnwand hervorrufen.</p>	<p>42. Die Entfernung der Aussenlinien beider Flammrohre soll an der engsten Stelle 180 mm nicht unterschreiten. Flammrohre so nahe aneinander anzuordnen, dass die Verbindungswinkel nicht Platz finden, sondern in der Stosslinie $m-n$ abgeschnitten werden müssen, ist zu vermeiden. Schmale Stege werden durch untengezeichnete Krepung des Bodenbleches verstärkt.</p>

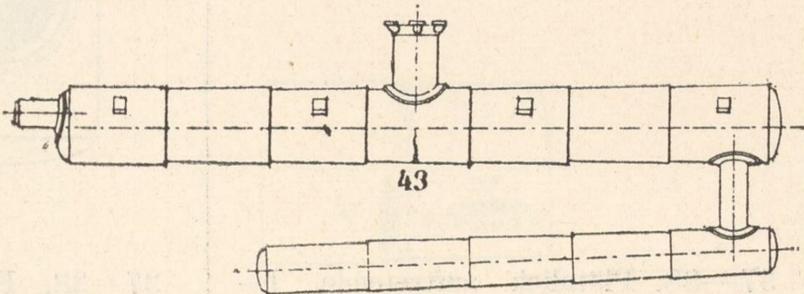
43. An der Unterseite langer Bouilleur-Kessel und Dupuis-Langkessel, sowie an der Aussenmantel-Unterseite von Flammrohr- und Tischbein-Kessel. (Meist auf jenem Schuss, welcher den Dom trägt.)

<p>43. Auf grosse Längen freitragende Kessel, deren Eigengewicht einschliesslich Wasserfüllung Bruchwirkungen erzeugt. Auflagerdruck des Kesselgewichtes und der Wasserlast auf zu kleine Unterstützungsflächen vereinigt.</p>	<p>43. Gewöhnlich in einer zum ganzen Umfang verhältnismässig kurzen Länge auftretend, bringt grosse Wasserverluste mit sich und bedingt sofortige Ausserbetriebsetzung. Bei grösserer Ausdehnung sehr gefährlich wegen plötzlichen Durchreisens.</p>	<p>43. Lange Kessel müssen besonders sorgfältig unterstützt werden und sind die Unterstützungspunkte zur besseren Beobachtung möglichst zugänglich zu lassen. Kessel mit übermässig langen cylindrischen Theilen sind nicht zu empfehlen. Grosse Flammrohrkessel müssen breite Kesselfüsse erhalten.</p> <p>Tischbeinkessel sollen ausserdem am Oberkessel durch seitliche Kesselträger unterstützt werden.</p>

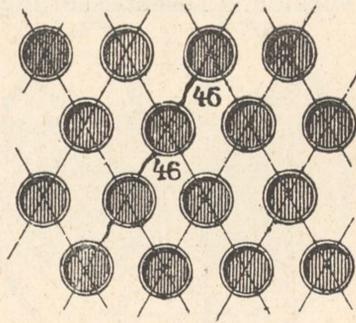
46. Brüche in der Rohrwand zwischen Rohrlöchern.

46. Bei allen Feuerröhrenkesseln oder mit solchen verbundenen Arten an der von den Heizgasen zuerst bestrichenen Rohrwand.

Ursachen	Folgen	Verhütung und Ausbesserung
<p>46. Zu geringe Stegbreite in Folge zu kleiner Rohrabstände, bezw. zu grossen Rohrdurchmessers und mangelhafte Anarbeitung oder Kesselsteinbelag.</p>	<p>46. Wasserlässigkeit der Rohrwand. Gefährlich, sobald der Bruch sich über mehr als einen Steg ausdehnt.</p>	<p>46. Kann nur durch Vermeidung der angegebenen Ursachen verhindert werden. Vorläufige Ausbesserung nebenstehend angedeutet. a) Durch Aufschrauben eines Fleckes. b) Durch Einschrauben einer Kupferbüchse mit innen liegendem Deckfleck. Vollkommene Ausbesserung durch Auswechslung der Rohrwand.</p>

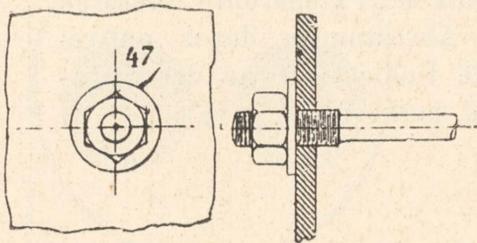
47. Brüche neben Anker- und Stehbolzen.

47. An Stirnböden der Röhrenkessel, von den Ankerschraubenlöchern ausgehend.

<p>47. Durchbiegung der Kesselwand mangels genügender Verankerung. Mangelhafte Herstellung des Ankerloches.</p>	<p>47. Bei kurzen Brüchen nicht besonders gefahrvoll.</p>	<p>47. Sorgfältiges Bohren und Ausreiben des Loches. Anbringung einer geeigneten Zahl von Anker. Bei Ausbesserung ist die Auswechslung der schadhafte Bleche nöthig.</p>

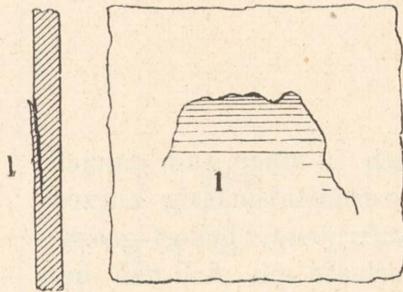
1. Unganzes Blech, oberflächlich (Schiefer).

1. An allen Stellen der Kesselwandung, sowohl an der Kessel-Innen- als auch Außenseite, kommt gewöhnlich nur an heißen Kesselteilen zur Entwicklung.

<p>1. Ungeschweisstes Material durch Kaltwalzen oder Einwalzen von Hammerschlag an der Oberfläche.</p> <p>2b) α Schweissfehler im Materiale, wodurch gleichmässiges Erwärmen verhindert und ungleiche Dehnungen hervorgerufen werden. In grösseren Ausdehnungen zu meist nur an Stellen höherer Temperatur auftretend.</p>	<p>1. Verschwächen die Wandung nur bei grosser Ausdehnung oder grösserer Tiefe.</p> <p>2b) α Ueberhitzen der Blechstelle an der Feuerseite wegen behinderter Wärme-Uebertragung; Glühendwerden unter zunehmender Auftreibung der unganzen Stelle; bedeutende Verschwächung des restlichen Blechtheiles, Verbrennen der feuerseitig aufgetriebenen Blechhälfte; sehr gefährlich.</p>	<p>1. Zur Kesselerzeugung insbesondere für Feuerbleche soll nur Kesselblech bester Qualität verwendet und vor der Anarbeitung sorgfältigst untersucht werden. Oberflächenschiefer sind in ihrer ganzen Ausdehnung sorgfältig auszumeisseln und deren Tiefe und Ungefährlichkeit festzustellen.</p> <p>2b) α Genaue Untersuchung der Bleche vor Verwendung; sorgfältiges Abklopfen bezhw. Ausglühen derselben. Zum genauen Abklopfen Eintheilung der Bleche in Quadrate mit 10 cm Seitenlänge zweckmässig. Unganzes Blech durch Reiben der Oberfläche mit Stein erkennbar an Verschiedenheit des Tones.</p>

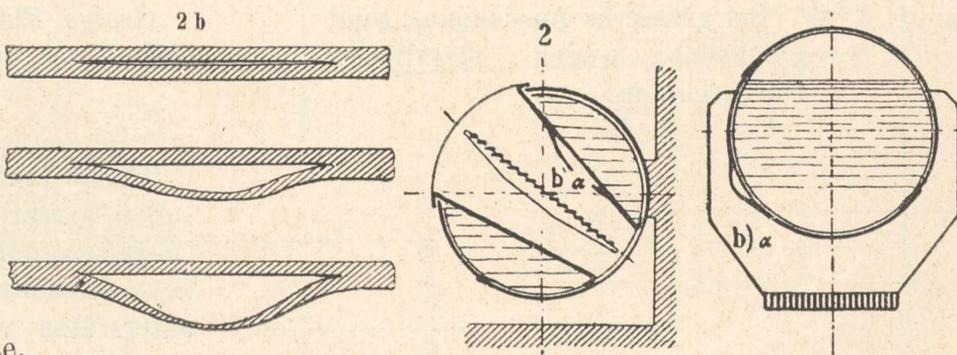
b) α An der Feuerseite.

2 b) α Bei allen Kesselarten nur an den stärksten erwärmten Blechen (im Feuerherde oder dessen unmittelbarer Nähe).

Kennzeichen der Erscheinung; die Formveränderung nur feuerseitig sichtbar auftretend.

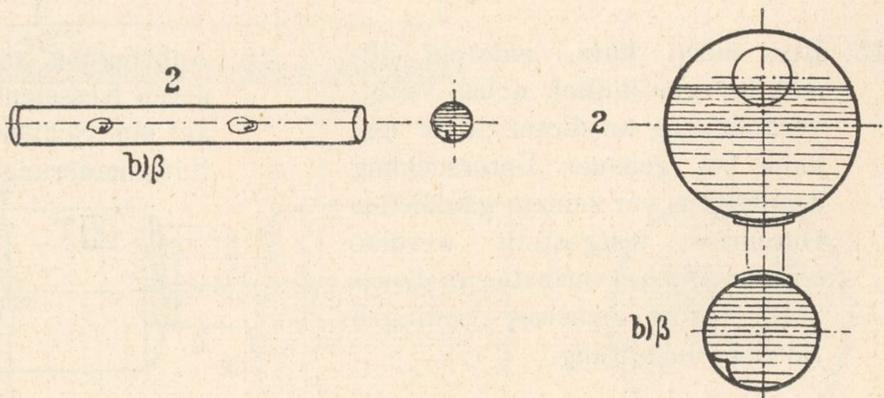
b) β An der Wasserseite.

2 b) β In den Wasserrohren bei Wasserröhrenkesseln.

2 b) β Unterkessel, Innenseite.

<p>2b) β Kleine unganze Stellen durch unreines Materiale.</p>	<p>2b) β Ungefährlich.</p>	
<p>2b) β Blechtheilungen im Materiale nach Kessel-Innenseite ausbauchend durch ungleichmässige Erwärmung.</p>	<p>2b) β Meist grösserer Ausdehnung, daher gefährlich verschwächend.</p>	<p>2b) β Blasige Blechtheilungen durch Hammerschläge erkennbar; Ausbesserung unbedingt nöthig.</p>

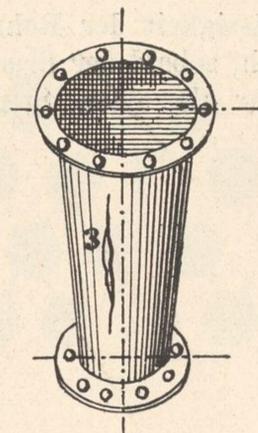
Erscheinungsformen	Ort des Vorkommens
<p>3. Unganze Schweissnaht.</p>

<p>3. An Feuerröhren, Galloway-Stutzen, Wasserkammern der Wasserröhren-Kesseln.</p>
<p>4. Unreine Blechoberfläche.</p>

Ursachen	Folgen	Verhütung und Ausbesserung
3. Schlecht geschweisstes Blech.	3. Plötzlicher Durchbruch der Wandungen möglich.	3. Das Schweißen von Blechen erfordert hierzu geeignetes Materiale und geschulte Arbeitskräfte.
4. Eingewalzte oder bereits ausgefallene Fremdkörper oder Schlackentheile.	4. Wenn nicht auf grössere Fläche ausgedehnt oder tiefgehend ohne Nachtheil.	4. Genaue Untersuchung der Bleche auf beiden Seiten vor deren Verarbeitung.
5. Unreiner Guss.	5. Eintretendes Schweißen und plötzliche Brüche unganzer oder poröser Stellen.	5. Unganze oder poröse Eisen- und Metalltheile dürfen keine Verwendung finden; das Verkitten solcher Stellen ist unbedingt verwerflich.

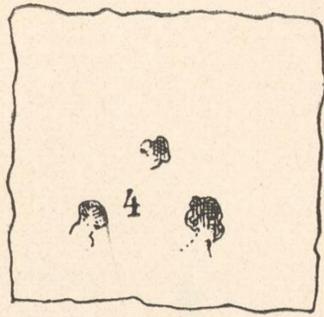
<p>4. An der ganzen Kessel-Oberfläche.</p>
<p>5. Unganzer oder poröser Eisen- und Metallguss.</p>	<p>5. An den am Kesselkörper angeieteteten Gussteilen.</p>
