### II. Risse an Nietnähten.

### III. Anrisse

#### IV. Risse in Krimpungen und Winkeleisen.

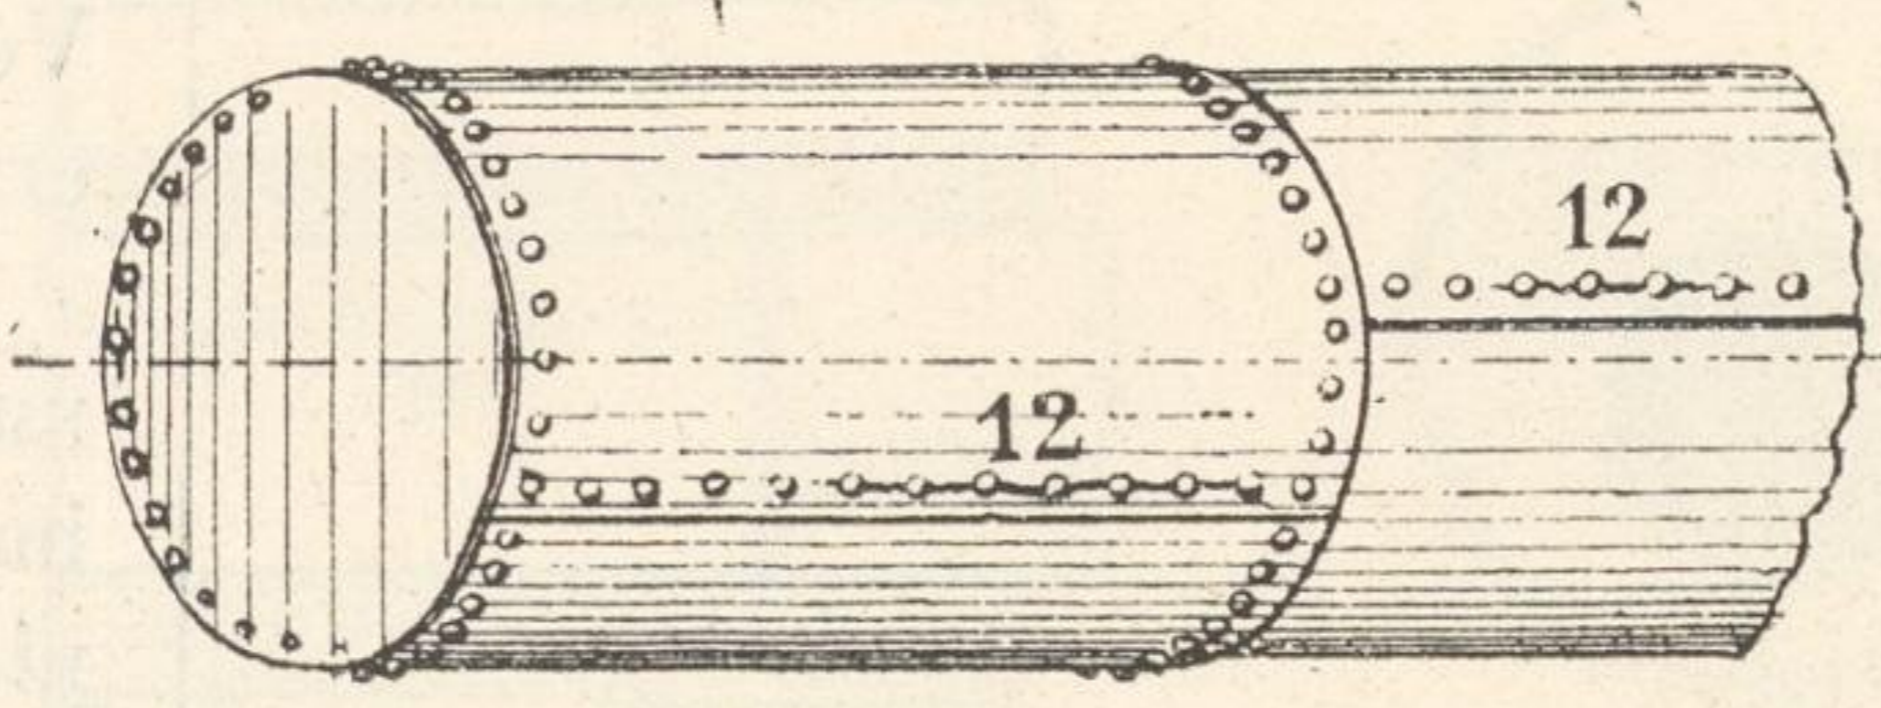
<p>11. a) In der Rundnietung des Dampfdomes mit dem Kesselmantel.</p>

Ursachen	Folgen	Verhütung und Ausbesserung
<p>11. a) Risse an dieser Stelle treten bei grossen Ausschnitten des Mantelbleches auf; durch grosse Ausschnitte verliert das Mantelblech seine Widerstandsfähigkeit in der Richtung des Durchmessers und ist zu Formveränderungen geneigt, welche sich auf die Rundnietung des Dampfdomes übertragen.</p> <p>12. Zu schwache, einfache Nietung mit fehlerhafter Nietstärke und Theilung, oder der Einwirkung der Flammen ausgesetzte Längsnähte. Beanspruchung durch Temperaturwechsel. (Entleeren, Anfüllen.)</p> <p>13. Knickung der Bleche beim Anrichten und Hämmern in ungenügend glühendem Zustande. Verletzen der Blechoberfläche durch schlechtes Verstemmen (Bildung einer Rissbahn).</p> <p>14. Kaltbrüchiges Material erhält Randrisse bei der Bearbeitung in kaltem Zustand. Schlechter und zu kurzer Abschnitt der Blechränder im Walzwerke.</p> <p>15. Zu grosse Schwächung durch bedeutende Weite des Ausschnittes bei mangelnder Versteifung. Abdrücken des Bleches durch die Bügel; oft eingeleitet durch Anarbeitungs- oder Wartungsfehler.</p>	<p>11. a) Abrosten des Bleches, ausströmender Dampf, beziehungsweise feuchtes Mauerwerk kennzeichnen die Undichtheit der Risse. Ausdehnung der Risse über eine grössere Nietzahl ist gefährlich.</p> <p>12. Durchbruch der Kesselwand, unter Umständen mit explosiver Erscheinung.</p> <p>13. In Längsnähten gefährlich; bei gänzlichem Durchriss des Bleches bedingt auch die kürzeste Risslänge eine Auswechslung der Platte.</p> <p>14. Randrisse verhindern eine gute Anarbeitung, besonders Verstemmung, und geben Veranlassung zur Verlängerung derselben und Ausbildung zu grösseren Rissen.</p> <p>15. Bei Rissen in der Längsrichtung sehr gefährlich wegen bedeutender Schwächung des Blechquerschnittes. Dauernde Undichtheit der Deckelverpackung.</p>	<p>Bei mangelndem Zwischenring treten häufig Risse in den Nietlöchern auf; diese Verbindung lässt sich niemals verstemmen und wird stets undicht, ist ganz verwerflich.</p> <p>Böden entsprechend absteifen, Rundnaht des Rohrbörtels sorgfältig verstemmen. Ausbesserung nur durch Auswechslung des schadhafte Bleches möglich.</p> <p>Die Verbindung der Flammrohre mit dem vorderen Boden ist zweckmässiger in der Weise <i>c</i> oder <i>d</i> auszuführen.</p>

<p>11. a) Die Schwächung des Bleches ist durch nachstehende Anordnung zu vermeiden. Nietlöcher sind zusammenzubohren.</p> <p>Ausbesserung nur durch Auswechslung der Blechtafel möglich. Durchmesser <i>d</i> des Ausschnittes nicht über 500 mm.</p>

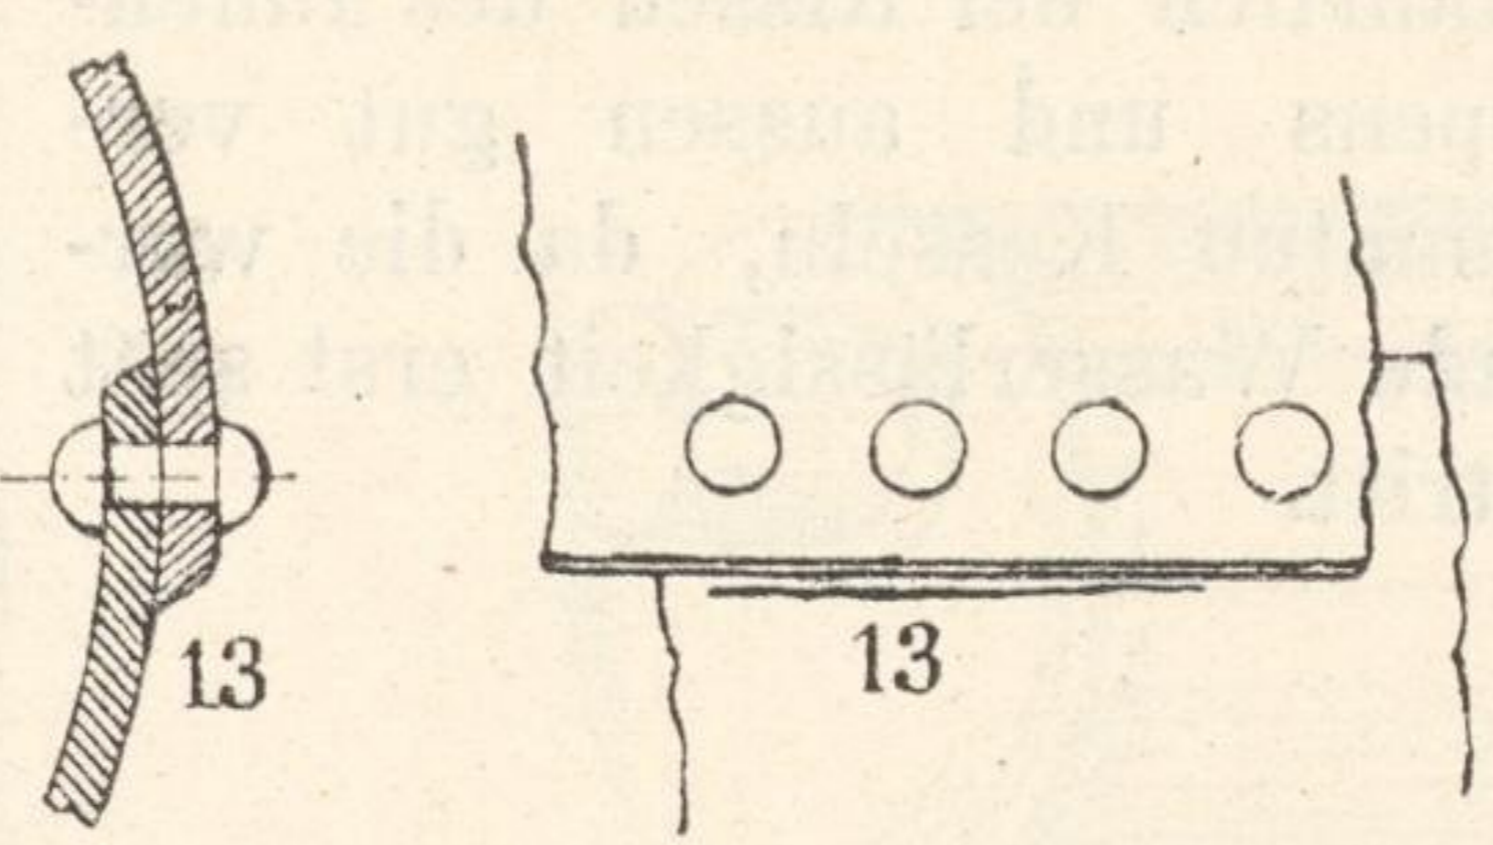
<p>12. An Aussenmänteln bei Kessel von grossem Durchmesser. Auch in Verbindung mit Rissen, die vom Nietloch oder vom Rande ausgehen.</p>

12. Nietlochriss parallel zum Blechrand in den Längsnähten.

<p>12. Alle Längsnähte mit doppelter Nietung ausführen und wo möglich vor unmittelbarer Einwirkung der Flamme durch richtige Anordnung der Längsnähte schützen. Vorsicht beim Anheizen, Entleeren und Füllen des Kessels. Das Entleeren soll bei abgestelltem Kessel unter möglichst geringer Spannung stattfinden. Rasches Abkühlen der Kesselwände durch Füllen des Kessels mit kaltem Wasser zu vermeiden.</p> <p>13. Die Grenzlinie zwischen Roth- und Schwarzwärme ist bei Anarbeitung zu vermeiden; Rundstimmung der Nähte zu empfehlen.</p> <p>14. Schlag- und Biegeproben in kaltem Zustand. Kaltbrüchiges Material soll nicht verwendet werden. Alle Blechränder sollen behobelt werden, um die beim Blechschnitt durch die Materialstauchungen entstandenen kleinen Risse zu entfernen.</p> <p>15. Anbringung von Versteifungsringen mit versenkten Nietköpfen. Ausbesserung bei grösseren Rissen durch Auswechslung der Tafel.</p>

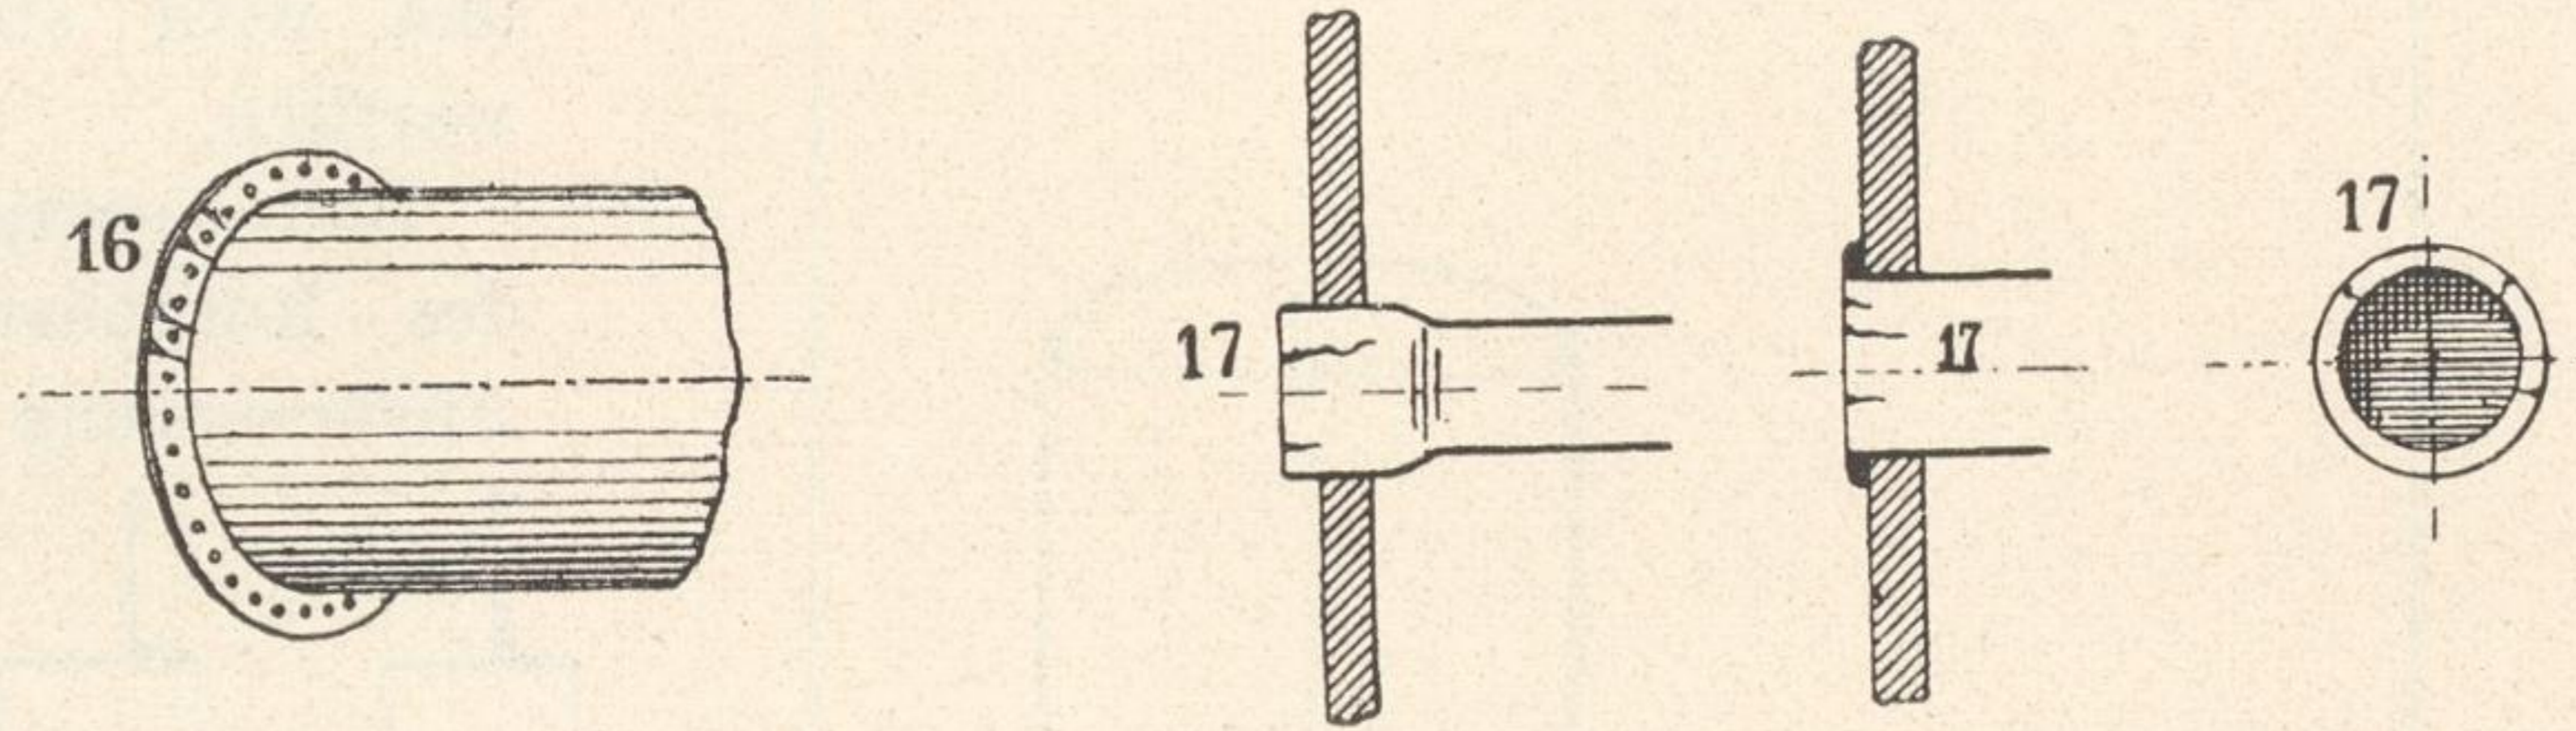
<p>14. An den Rändern der Blechtafeln, ohne Unterschied der Walzrichtung. 15. An Mannlöchausschnitten.</p>

14—17. Rand- und Saumrisse.

16. An den Flanschen aufgekrempter Blechränder.

17. An den Enden der Feuerrohre.

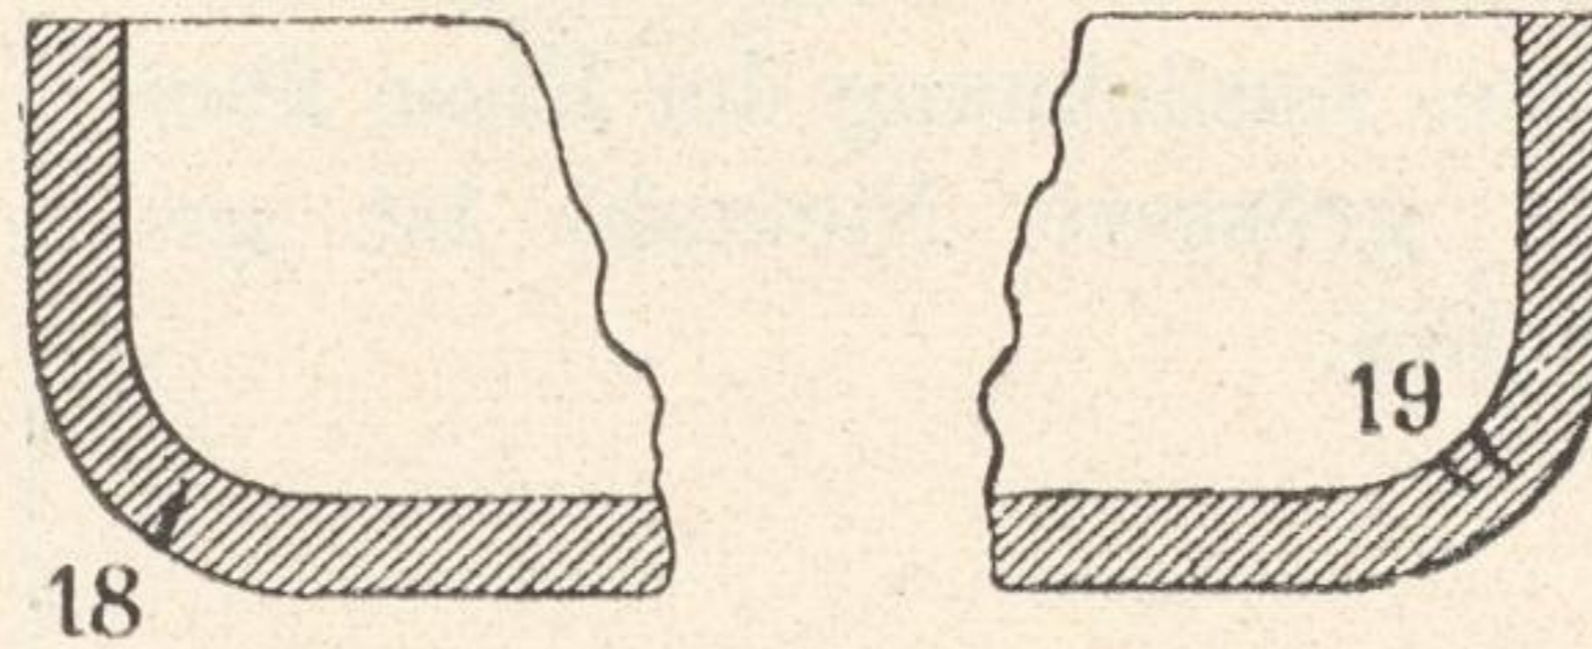
18—19. Sowohl aussen wie innen an der Krimpung, u. zw. ersteres viel häufiger auftretend.

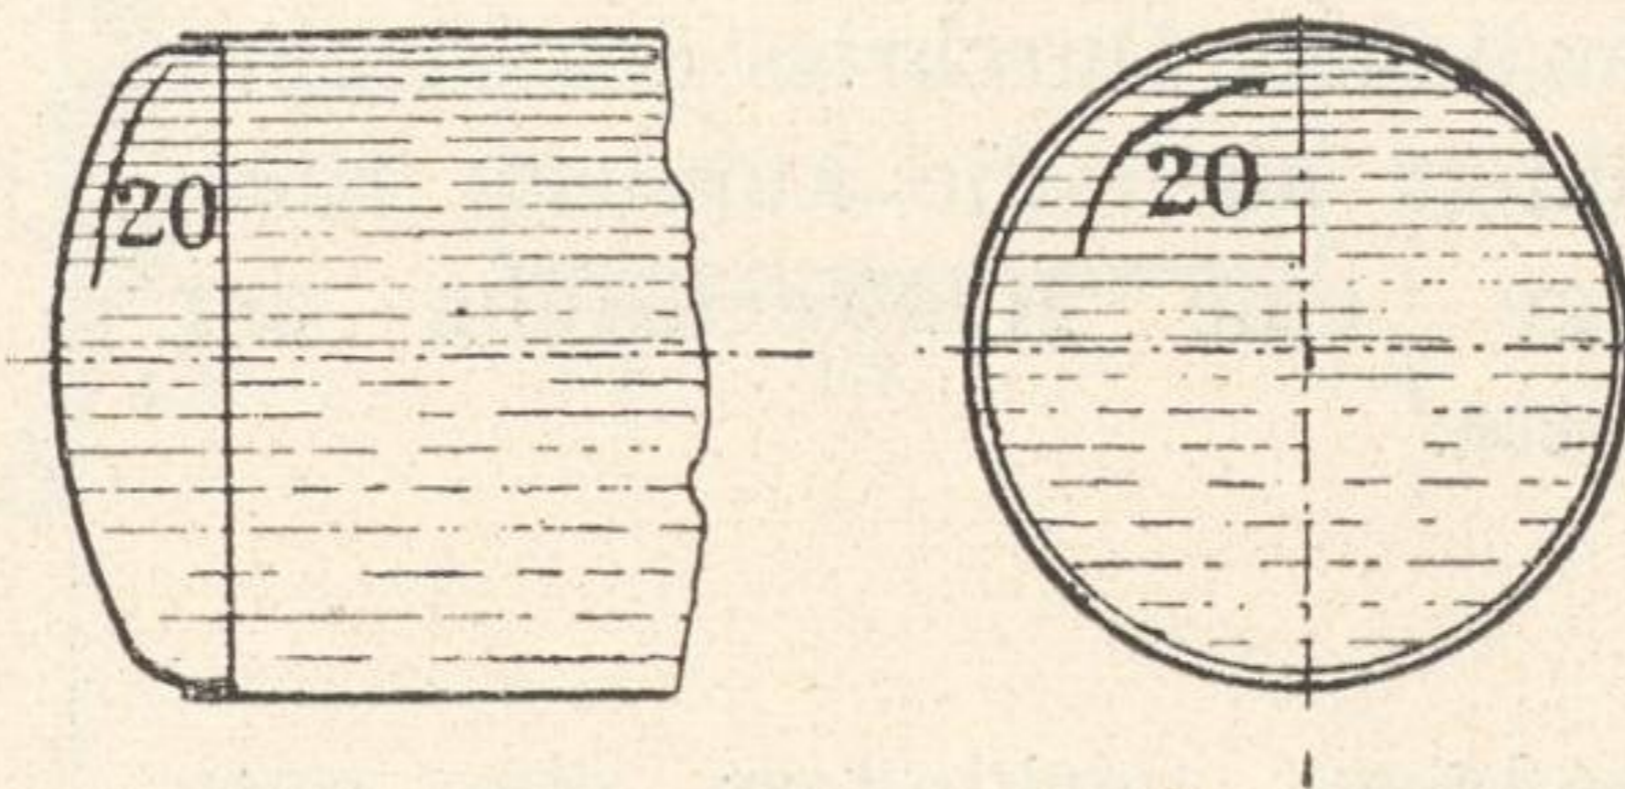
20. An der Krimpung von Stirnböden in der Rundung (Wasserseite).

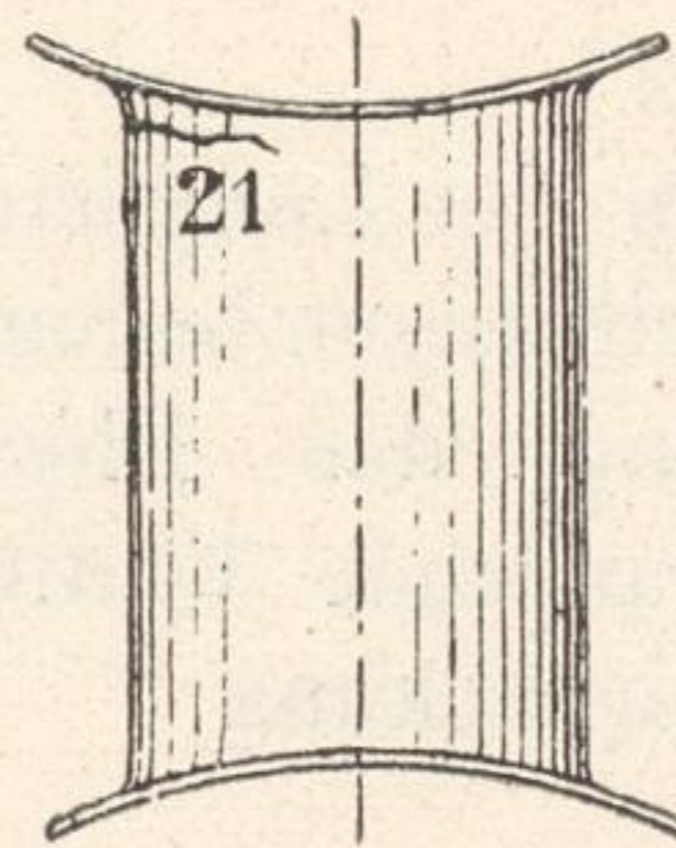
21. An den oberen Börteln senkrechter Verbindungsstutzen, meist an der dem Roste zugekehrten Seite (aussen).
