### V. Risse in der Kesselwand.

### VI. Risse in Abzehrungs-Furchen.

### VII. Risse an Nieten.

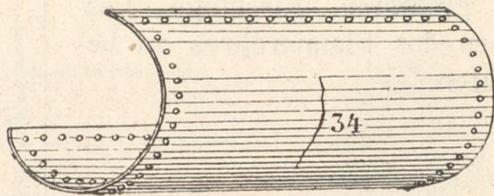
34 und 36 aussen geheizt

34. An Feuerplatten von Kesseln mit Unterfeuerung aller Arten. Meist als Querrisse auftretend, ohne jede Formveränderung der schadhaften Stelle.

Ursachen	Folgen	Verhütung und Ausbesserung
<p>34. Plötzliche Abkühlung stark erwärmter Bleche beim Abspringen von Kesselstein oder Einwirkung der Stichflammen auf Bleche, die mit abschliessenden Anstrichen versehen wurden; in welchen Fällen Rissbildungen kurz nach dem Anheizen bemerkbar werden. Mangelhafte Elasticität des Materiales, häufig bei Flusseisenblechen.</p>	<p>34. Austreten von Wasser unter Druck. Gefahr des Durchreisens der ganzen Kesselwand. Besonders zu beachten sind Verästungen feuerseitig liegender Risse bei Stahlblechen.</p>	<p>34. Genaue Untersuchung der Bleche. Verwendung besten Materiales. Flusseisenbleche von grösserer absol. Festigkeit sind zu vermeiden. Ausbesserung durch Aufsetzen eines Fleckes ist nicht zu empfehlen. Auswechslung der Feuerplatte vorzuziehen. Bei beginnenden, an der Wasserseite sichtbaren furchenförmigen Anrissen des Materiales ist dasselbe mit der Feile auf seine Weichheit und Risstiefe zu untersuchen; harte, mit Anrissen behaftete Bleche sind sofort auszuwechslern. Auf der Feuerseite des Bleches liegende Anrisse sind gefährlicher und zerstören das Blech rascher.</p>

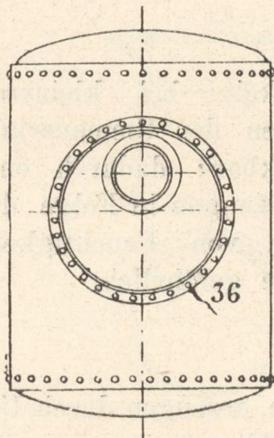
35 innen geheizt

35. An den ersten Schüssen von Flammrohrkesseln, gleichfalls in Form von Querrissen in der Kesselrundung.

<p>35. Einwirkung der Flamme auf Bleche mit abschliessenden Anstrichen, durch starke Dehnung bei mangelhafter Elasticität des Materiales; meist als hart erkennbar durch Feilprobe an der Rissstelle.</p>	<p>35. Gefahr des plötzlichen Durchreisens und Zusammenklappens des Flammrohres vorhanden. Sofortige Betriebseinstellung nöthig.</p>	<p>35. Verwendung geeigneten Materiales von grosser Elasticität. Feuerplatten sollen ohne jeden Anstrich bleiben.</p>
<p>36. Verschwächung des Röhrenkesselmantels in Folge eines grossen Ausschnittes an der Verbindungsstelle des Langkessels.</p>	<p>36. Bei den grossen Durchmessern der senkrechten Röhrenkessel ist das Auftreten eines Risses an der geschwächten Stelle ein gefährdrohendes Anzeichen der herrschenden Materials Spannung und sofortige Ausbesserung nöthig.</p>	<p>36. a) Zu grosse Verschwächung. b) Zu empfehlen.</p>

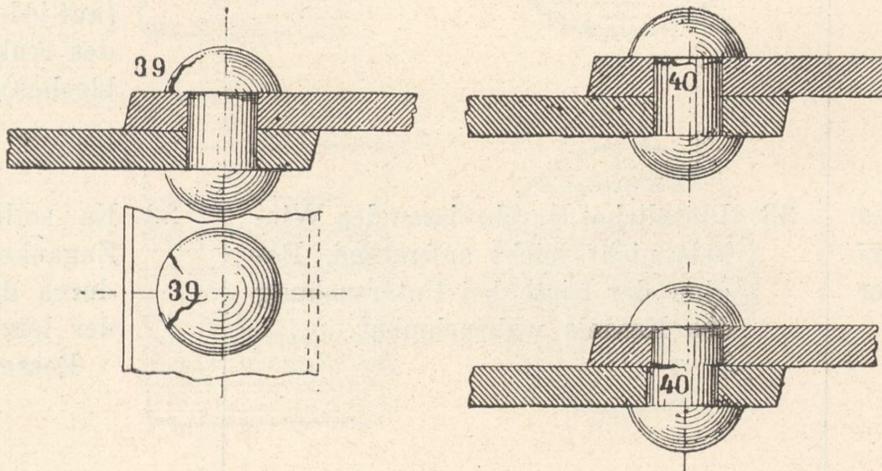
39 Gerissene Nietköpfe,

40 Gerissene Nietschäfte.

39. Sowohl am Setz- als am Schliesskopf.

40. Querriss durch den Nietschaft unmittelbar unter dem Kopf, sowie am Blechstoss.

<p>39. Verwendung von zu flachen Schelleisen, welche den Nietkopf nicht ganz umschliessen. Verwendung verbrannter oder ungenügend heisser Niete.</p>	<p>39. Gerissene Nietköpfe springen leicht ab; an der Wasserseite werden solche rasch abgezehrt.</p>	<p>39. Verwendung geeigneter Schelleisen und Drehglühöfen zum Erhitzen der Niete.</p>
<p>40. Schlechte Anarbeitung der Bleche, ungenügendes Nachreiben gelochter Bleche, Zusammendornen übergreifender Nietlöcher, mangelnde Versenkung der Nietlöcher.</p>	<p>40. Verschwächung der Naht bei Vorkommen in grösserer Anzahl und auftretende Undichtheit derselben.</p>	<p>40. Verwendung geeigneten Nietmateriales, genügende Schaftlänge der Niete und sorgfältige Anarbeitung der Bleche.</p>

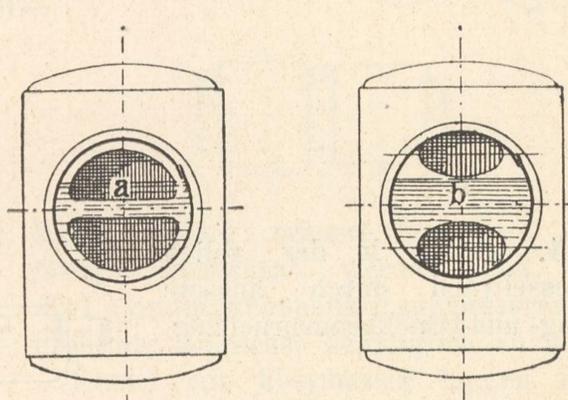
37—38. An den Nähten der Kessel-Innen- und -Aussenseite.

<p>37—38. Zu geringe Blechstärke an der abgezehrten Stelle, kann der Beanspruchung nicht mehr genügenden Widerstand leisten.</p>	<p>37—38. Plötzlich auftretende, bedeutende Wasserlässigkeit; bei grösserer Ausdehnung Entleerung des Kessels unter explosionsartiger Erscheinung; sehr gefährlich.</p>	<p>37—38. Furchenartige Abzehrungen, insbesondere solche an Rundnähten und grösserer Ausdehnung, sind mit dem Durchschlage oder durch Anbohrung genau zu untersuchen und deren Tiefe zu messen. Ausbesserung durch Erneuerung des Bleches.</p>

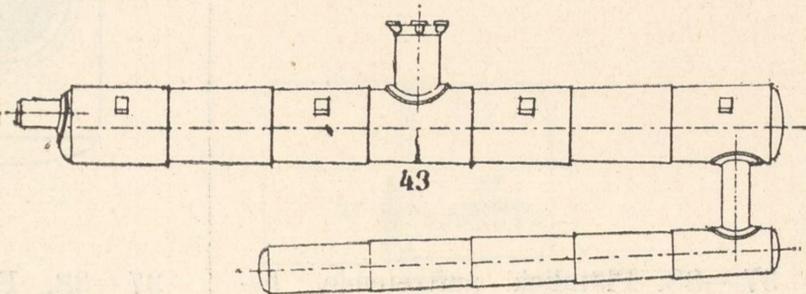
43. An der Unterseite langer Bouilleur-Kessel und Dupuis-Langkessel, sowie an der Aussenmantel-Unterseite von Flammrohr- und Tischbein-Kessel. (Meist auf jenem Schuss, welcher den Dom trägt.)

<p>43. Auf grosse Längen freitragende Kessel, deren Eigengewicht einschliesslich Wasserfüllung Bruchwirkungen erzeugt. Auflagerdruck des Kesselgewichtes und der Wasserlast auf zu kleine Unterstützungsflächen vereinigt.</p>	<p>43. Gewöhnlich in einer zum ganzen Umfang verhältnismässig kurzen Länge auftretend, bringt grosse Wasserverluste mit sich und bedingt sofortige Ausserbetriebsetzung. Bei grösserer Ausdehnung sehr gefährlich wegen plötzlichen Durchreisens.</p>	<p>43. Lange Kessel müssen besonders sorgfältig unterstützt werden und sind die Unterstützungspunkte zur besseren Beobachtung möglichst zugänglich zu lassen. Kessel mit übermässig langen cylindrischen Theilen sind nicht zu empfehlen. Grosse Flammrohrkessel müssen breite Kesselfüsse erhalten.</p>
<p>45. Durch übermässige Beanspruchung des Stirnbodens in Folge des durch die Unterstützung des Vorkopfes auftretenden Momentes, ferner vereinigte Druckwirkung auf einzelne festlagernde Pratzen bei mangelhafter Unterstützung der übrigen Tragpunkte.</p>	<p>45. Riss meist kurz, entsteht allmählig, gewöhnlich nebst Formveränderung an dieser Stelle und kann bei genauer Untersuchung des Kessels vor seinem gänzlichen Durchriss festgestellt werden. Grosse Wasserverluste, an dieser Stelle sofort sichtbar, bedingen Betriebseinstellung.</p>	<p>45. Anbringung von Kesselträgern <math>T</math> am vorderen Kesselende. Auflegen des Vorkopfes auf eine Schiene ist zu vermeiden. Richtige Untermauerung der Kesselträger und genügende Anzahl von Stützpunkten. Kann durch Aufnieten eines Fleckes ausgebessert werden.</p>

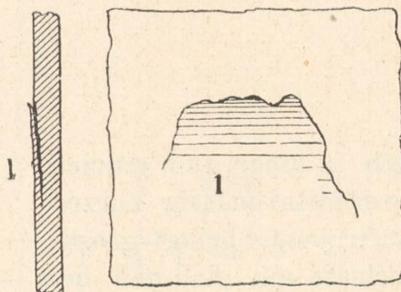
1. Unganzes Blech, oberflächlich (Schiefer).

1. An allen Stellen der Kesselwandung, sowohl an der Kessel-Innen- als auch Aussenseite, kommt gewöhnlich nur an heißen Kesselteilen zur Entwicklung.

<p>1. Ungeschweisstes Material durch Kaltwalzen oder Einwalzen von Hammerschlag an der Oberfläche.</p> <p>2b) <math>\alpha</math> Schweissfehler im Materiale, wodurch gleichmässiges Erwärmen verhindert und ungleiche Dehnungen hervorgerufen werden. In grösseren Ausdehnungen zu meist nur an Stellen höherer Temperatur auftretend.</p>	<p>1. Verschwächen die Wandung nur bei grosser Ausdehnung oder grösserer Tiefe.</p> <p>2b) <math>\alpha</math> Ueberhitzen der Blechstelle an der Feuerseite wegen behinderter Wärme-Uebertragung; Glühendwerden unter zunehmender Auftreibung der unganzen Stelle; bedeutende Verschwächung des restlichen Blechtheiles, Verbrennen der feuerseitig aufgetriebenen Blechhälfte; sehr gefährlich.</p>	<p>1. Zur Kesselerzeugung insbesondere für Feuerbleche soll nur Kesselblech bester Qualität verwendet und vor der Anarbeitung sorgfältigst untersucht werden. Oberflächenschiefer sind in ihrer ganzen Ausdehnung sorgfältig auszumeisseln und deren Tiefe und Ungefährlichkeit festzustellen.</p> <p>2b) <math>\alpha</math> Genaue Untersuchung der Bleche vor Verwendung; sorgfältiges Abklopfen bezhw. Ausglühen derselben. Zum genauen Abklopfen Eintheilung der Bleche in Quadrate mit 10 cm Seitenlänge zweckmässig. Unganzes Blech durch Reiben der Oberfläche mit Stein erkennbar an Verschiedenheit des Tones.</p>

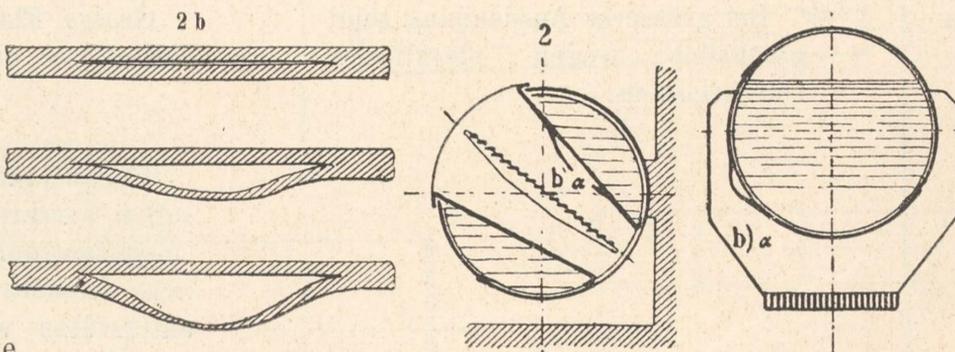
b)  $\alpha$  An der Feuerseite.

2 b)  $\alpha$  Bei allen Kesselarten nur an den stärksten erwärmten Blechen (im Feuerherde oder dessen unmittelbarer Nähe).

Kennzeichen der Erscheinung; die Formveränderung nur feuerseitig sichtbar auftretend.

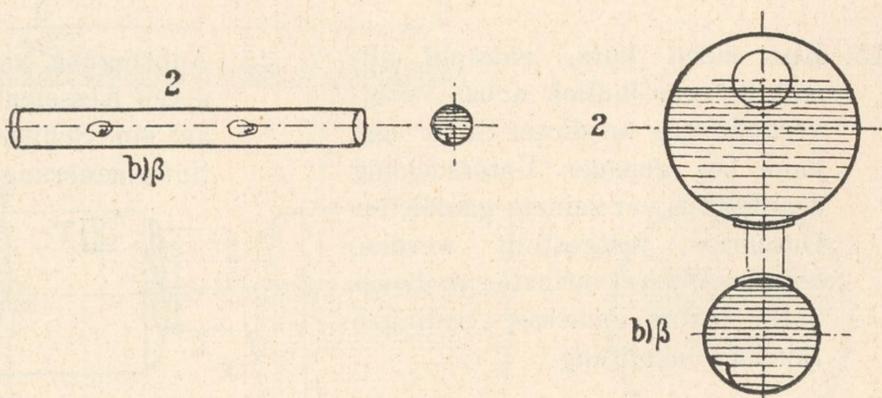
b)  $\beta$  An der Wasserseite.

2 b)  $\beta$  In den Wasserrohren bei Wasserröhrenkesseln.

2 b)  $\beta$  Unterkessel, Innenseite.

<p>2b) <math>\beta</math> Kleine unganze Stellen durch unreines Materiale.</p>	<p>2b) <math>\beta</math> Ungefährlich.</p>	
<p>2b) <math>\beta</math> Blechtheilungen im Materiale nach Kessel-Innenseite ausbauchend durch ungleichmässige Erwärmung.</p>	<p>2b) <math>\beta</math> Meist grösserer Ausdehnung, daher gefährlich verschwächend.</p>	<p>2b) <math>\beta</math> Blasige Blechtheilungen durch Hammerschläge erkennbar; Ausbesserung unbedingt nöthig.</p>
