Erscheinungsformen

Ort des Vorkommens

Brüche.

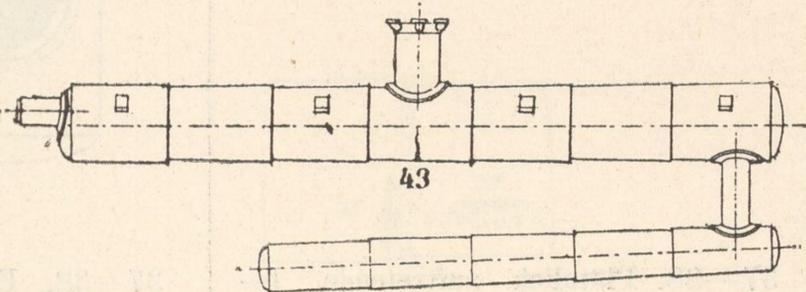
43. An der Unterseite langer Bouilleur-Kessel und Dupuis-Langkessel, sowie an der Aussenmantel-Unterseite von Flammrohr- und Tischbein-Kessel. (Meist auf jenem Schuss, welcher den Dom trägt.)

<p>43. Auf grosse Längen freitragende Kessel, deren Eigengewicht einschliesslich Wasserfüllung Bruchwirkungen erzeugt. Auflagerdruck des Kesselgewichtes und der Wasserlast auf zu kleine Unterstützungsflächen vereinigt.</p>	<p>43. Gewöhnlich in einer zum ganzen Umfang verhältnismässig kurzen Länge auftretend, bringt grosse Wasserverluste mit sich und bedingt sofortige Ausserbetriebsetzung. Bei grösserer Ausdehnung sehr gefährlich wegen plötzlichen Durchreisens.</p>	<p>43. Lange Kessel müssen besonders sorgfältig unterstützt werden und sind die Unterstützungspunkte zur besseren Beobachtung möglichst zugänglich zu lassen. Kessel mit übermässig langen cylindrischen Theilen sind nicht zu empfehlen. Grosse Flammrohrkessel müssen breite Kesselfüsse erhalten.</p> <p>Tischbeinkessel sollen ausserdem am Oberkessel durch seitliche Kesselträger unterstützt werden.</p>
