### Risse, Brüche, Rillen, Furchen im Eisen.

## Risse, Brüche, Rillen, Falten, Furchen im Kupfer.

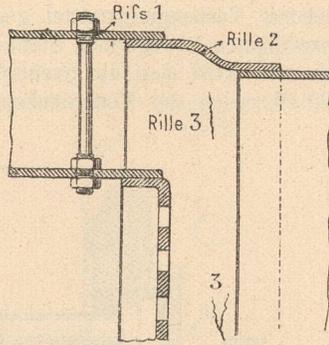
1. Im Stehkessel-Deckblech (von den Löchern der Eckstehbolzen aus).
2. An der Stehkessel-Kröpfwand (am Uebergang der Stehkesseldecke zum cylindrischen Kessel.)
3. An der Stehkessel-Kröpfwand, seitlich oben oder unten. (Meist als Rillen und Furchen auftretend.)

1. Schubwirkung der Feuerbüchse nach oben, bei steifen, seitlich nicht biegsamen Deckenstehbolzen. Hartes Deckblechmateriale.
2. 3. Mangelnde Längsversteifungen.  
Schädigen des Materiales beim Biegen durch Ueberhitzen oder durch Zurückrichten.

1. Zurücksetzen der Stehbolzen oder Anbringung beweglicher Deckenstehbolzen. (Laschenbauart *L*.) Ausbesserung durch Flecke.

2.—4. Aufsetzen von Flecken und Anbringung von angenieteten Längsversteifungswinkel. Die Flecke werden ohne Aushauen der Blechtafel aufgesetzt. Der Fleck wird gleich stark oder etwas schwächer, als das auszubessernde Blech genommen.

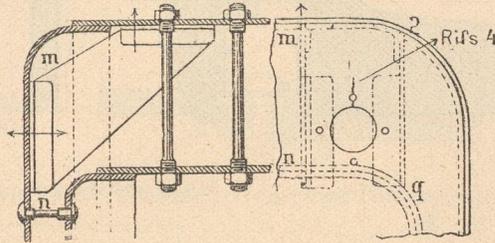
4. An der Stehkessel-Hinterwand, (vom Reglerstangenloche aus.)

4. Die äusserste Stehbolzenreihe schiebt nach oben und zieht den durch die Dreiecksverankerung angehefteten Theil der Hinterwand (m n) nach innen, während der Theil (p q) derselben durch den Dampfdruck nach aussen gebogen wird.

Durch die so entstehende Spannung der Hinterwand entsteht Schaden Nr. 4.

4. Anriss *a* abbohren und Ringfleck aufsetzen.

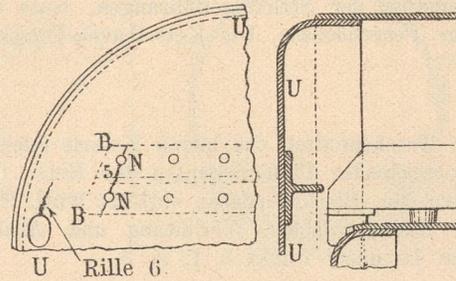
5. An der Stehkessel-Hinterwand, (zwischen den der Eckkante der Versteifung zunächst gelegenen Nieten.)

6. Im Umbug der Stehkessel-Hinterwand. (Erscheint als Rille.)

5. Die ganze Fläche der Hinterwand wird bei jeder Druckschwankung heraus-, bzw. hineingebogen.

Der Riss entsteht bei NN als an einer hoch beanspruchten Stelle neben der Brechkante BB.

6. Die ganze, durch den Dampf bewirkte Belastung des versteiften oberen Theiles der Stehkesselhinterwand überträgt sich auf den Umbug UU. (S. 3, Sch. 6.)

Die hohe Beanspruchung bewirkt ein allmähliches Ausbröckeln des Materiales an dieser Stelle und erzeugt endlich Risse.

5. 6. Stehkessel-Seiten und Hinterwand müssen gemeinsam verankert werden, die Rauchkammer-Rohrwand dagegen kann bloß in sich selbst versteift werden, weil die Versteifung hier näher zum Rande reicht und weil die Rohrwand stärker ist.

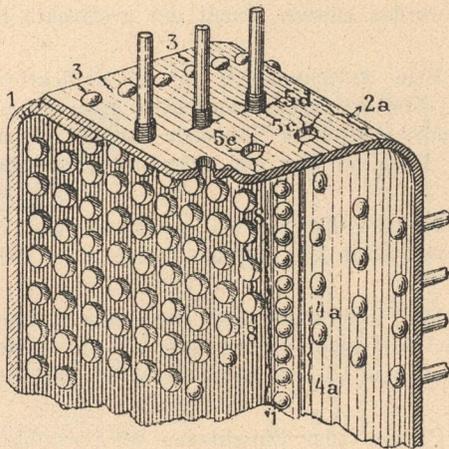
1. An im Feuer gebogenen Börteln (Eckabbugrisse) in der halben Höhe der Feuerbüchse und am Fussringe.

- S: Schleifenförmige Einbiegung, (bewirkt durch den Unterschied der Ausdehnungen der Kupfer- und Eisenplatten).

1. Die Feuerbüchsecken werden durch den Wärmeschub schleifenförmig ausgebogen. Da in der innern Hohlkehle schon durch die Anarbeitung leichte Hautfalten entstehen, bilden sich an dieser bedeutend gestauchten Stelle beim Zurückgehen der Schleife Risse, und da sich auch die Fussringecken deformiren, können auch an diesen und in den angepassten Ecken der Feuerbüchseplatten Risse entstehen.

1. Die Verhütung des Schadens 1. durch vorsichtiges Biegen in der Walzrichtung, Ausglühen der Ecken, Anwendung grosser Umbug-Halbmesser (kleinster innerer Halbmesser = 50 mm), genügendes Zurücksetzen der Stehbolzen (geringste Entfernung = 100 mm) und Rohre (geringste Entfernung = 65 mm)\*, um die Schleifenbildung auf eine grosse Länge zu vertheilen.

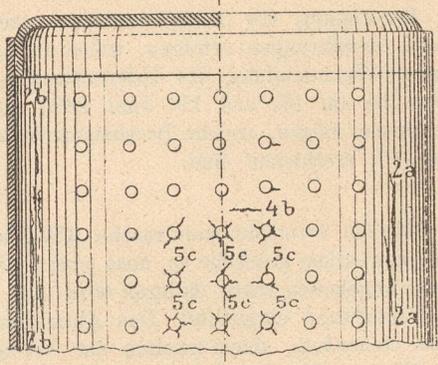
2. An kalt gebogenen Plattentheilen, (Risse am seitlichen Deckenabbug).

2. Die Formveränderungen der Feuerbüchdecke erzeugen bei Deckenbarren die an der Wasserseite zuerst entstehenden Risse (2 a). Bei Deckenstehbolzen entstehen sie (2 b) an der Feuerseite durch die Schleifenbildung.

2. Riss 2 ist bei Deckenbarren gefährlich.

2. Steife Deckenbarren-Construction, gutes Blech. Bei Deckenschrauben nicht zu kleine Umbughalbmesser.

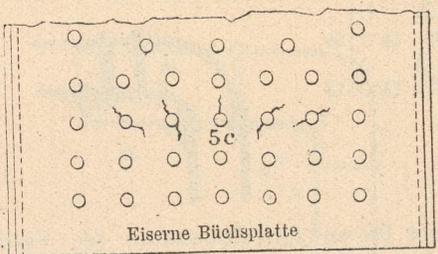
5. An Stehbolzen- und Rohrlöchern, (Lochrisse).

PP: Richtung der Faserverlängerung des Kupfers in Folge des Insrundegehens der Rohrwand. Senkrecht auf dieser Richtung stehen die auftretenden Risse.

5 a. Das Deckenbörtel der Rohrwand krümmt sich bei Deckenstehbolzen bleibend nach oben, die Rohrlöcher deformiren sich und es entstehen die Risse auch da wieder bei der beim Krümmen gestauchten und beim Zurückgehen gezogenen Stelle im Scheitel der Rohrlöcher.

5 a. Nur durch geringe Beanspruchung im Betriebe zu verhüten. Ausbesserung durch Büchsen. Diese Risse an Rohrlöchern können vermieden werden, wenn die Rohre nicht zu nahe dem Rande gesetzt werden. Geringste Entfernung: 65 mm
