Masterarbeit

Feuchtigkeitsschäden

und deren Sanierung

Abb. 3. 1: Volksschule St. Peter,

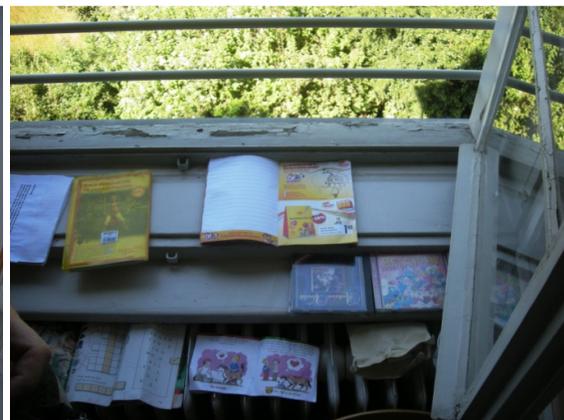
Abb. 3. 10: Wiener Fenster

Die Fenster zeigen Schäden, die durch Alterung und Verwitterung entstanden sind. Die Fenster, die nach außen öffnen (Grazer Fenster), sind besonders anfällig für Verwitterung. Im Laufe der Zeit sind Schäden an dem Außenanstrich der Grazer Fenster entstanden.

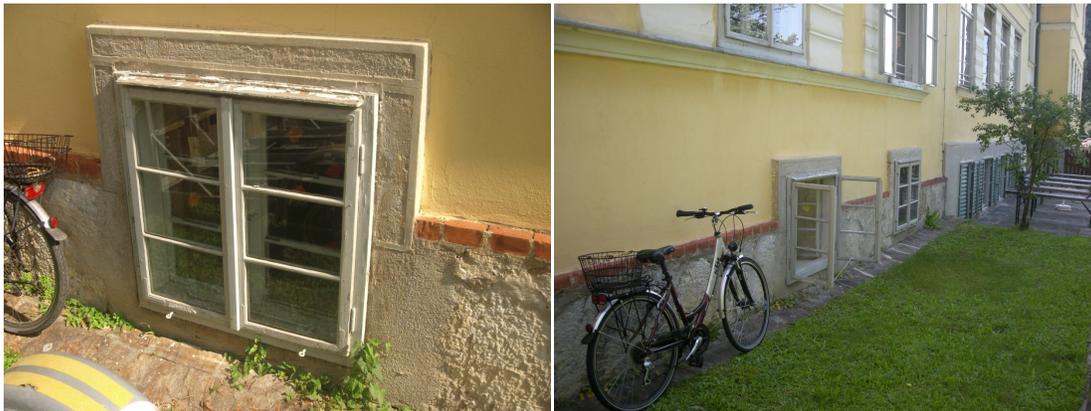
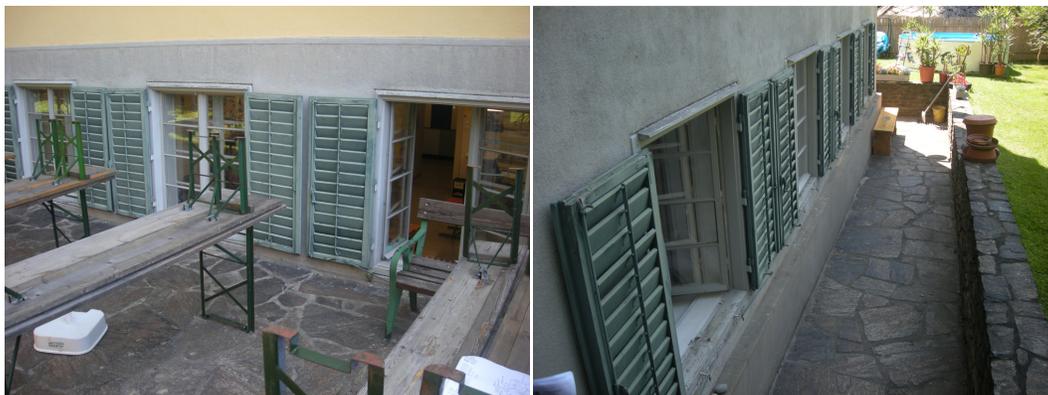
Kellerfenster sind besonders anfällig für die schädlichen Auswirkungen von Feuchtigkeit, diese wirkt als Niederschlagswasser, als Spritzwasser im Sockelbereich und auch als kapillar aufsteigende Feuchtigkeit. In besonders schlechtem Zustand sind die Grazer Fenster mit nach außen öffnenden Fensterflügeln, die von innen wie auch von außen beschädigt sind. Ein kleiner Bereich rund um die Grazer Fenster ist von außen schon zusätzlich verputzt, was bei den Sanierungsarbeiten berücksichtigt werden sollte. Der Sockel bei den Wiener Fenstern ist vollständig in Geschoßhöhe verputzt. Die Metallfenster sind sowohl verputzt als auch mit einem Natursteinsockel versehen.

Wegen ihres schlechten Zustands, haben alle Fenster eine niedrigere wärmedämmende Wirkung. Besonders problematisch ist der Einsatz der undichten Metallfenster in den Aufenthaltsräumen, aufgrund ihrer schlechten bauphysikalischen Eigenschaften.

Abb. 3. 13: Grazerfenster

Abb. 3. 14: Wienerfenster (Klassenzimmer und Wohnung des Hausmeisters)

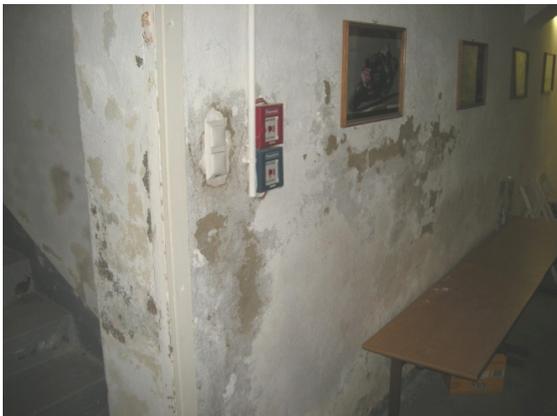
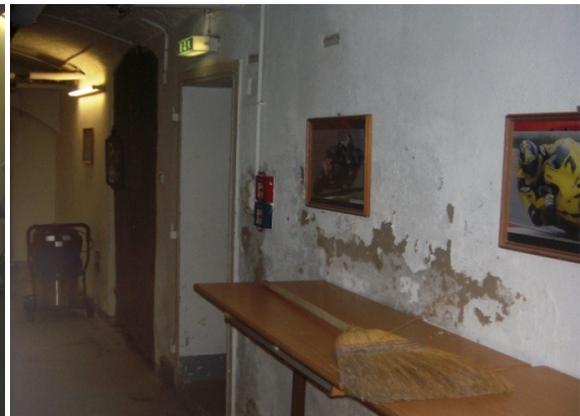
Das Kellergeschoss kann in zwei Teile geteilt werden. Einerseits gibt es Räume, die als Lager und Arbeitsräume dienen und nicht beheizt sind (siehe Abb. 3.21 und 3.22). In diesen Räumen wurden beträchtliche Schäden an den erdberührenden Außenwänden beobachtet. Aufgrund der fehlenden Feuchtigkeitsabdichtung kann das Wasser ungehindert in diese Bauteile eindringen. Eingedrungenes Wasser durchnässt nicht nur die Wand, sondern führt auch zur völligen Zerstörung des Innenputzes durch Versandung. Insbesondere älterer Putz versandet und löst sich von der Wand, wenn durch Einwirkung von Feuchte die Bindemittel aufgelöst und ausgewaschen wurden (siehe Abb. 3.23 und 3.24).

Abb. 3. 23: Die erdberührende Außenwand, Versandung von Putzen

Abb. 3. 24: Die erdberührende Außenwand, Versandung von Putzen

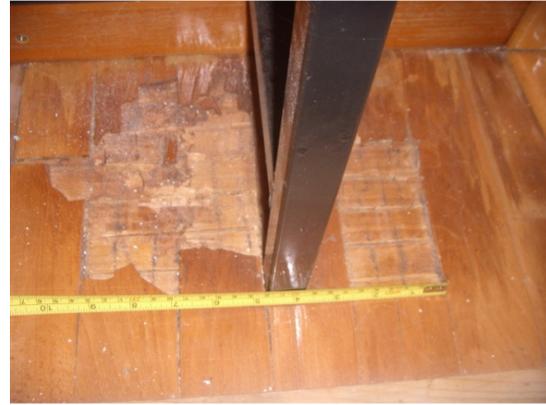
So hatte zum Beispiel das Musikzimmer seine letzte Wartung vor zwei Jahren. Dies bedeutete die Herstellung einer Holzverkleidung, die sich an der Außenwand des Raumes befindet (siehe Abb. 3.25 und 3.26). Der Grund für dieses Vorgehen ist wahrscheinlich, dass hierdurch der Schaden an der Außenwand versteckt werden konnte und die Schaffung einer angenehmen Umgebung für die Schüler/innen möglich war.

Abb. 3. 26: Schäden an der Holzverkleidung

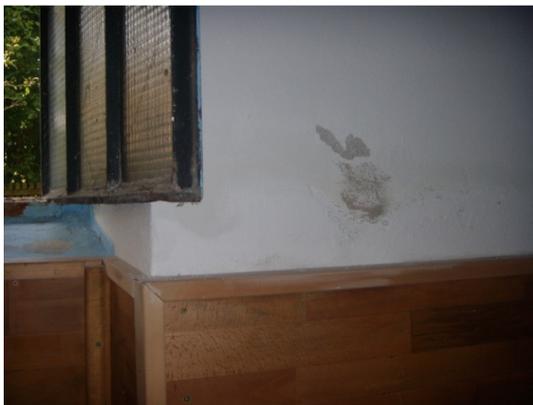
Wegen regelmäßiger Wartung der Schule ist davon auszugehen, dass der Schaden in der letzten Zeit verursacht wurde. Gäbe es keine Wartung, so wären die Schäden, die durch Kapillarwasser entstehen viel größer. Die Klassenzimmerfenster standen während der Besichtigung offen und ein Klassenzimmer hatte auch einen Luftentfeuchter. Trotzdem war die Feuchtigkeit im Kellergeschoss spürbar. Es wird angenommen, dass eine hohe Konzentration von Feuchtigkeit aus den Wänden, wiederum zu Schäden der sanierten Putzoberfläche führt. Es sollte auch die Wirkung von den bauschädlichen Salzen berücksichtigt werden, die offensichtlich in schädlicher Konzentrationen in den Wänden sind. Um diese Behauptung zu überprüfen, ist es notwendig, Proben aus den Kellerwänden zu untersuchen.

Abb. 3. 27: Die Schäden oberhalb der Holzschalung

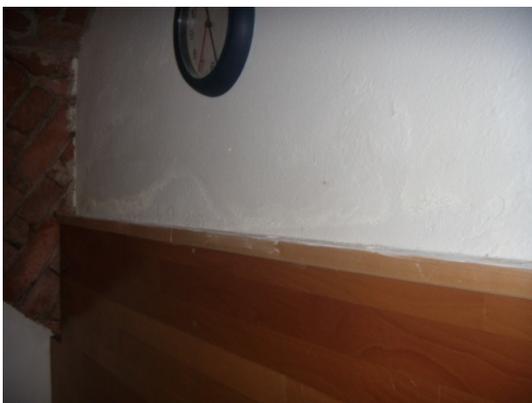
Abb. 3. 29: die Schäden oberhalb der Holzschalung

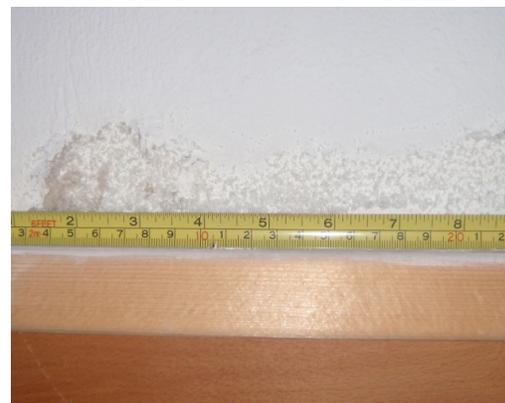
Abb. 3. 30: Salzausblühung

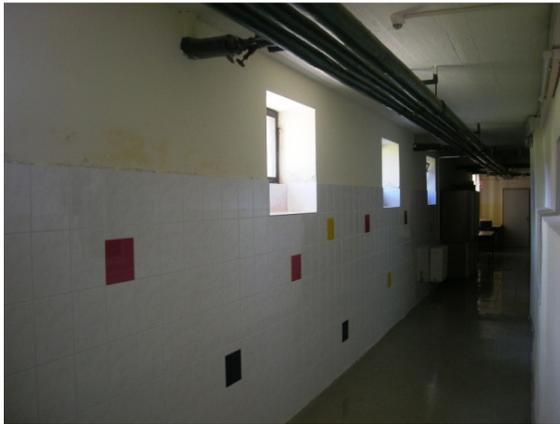
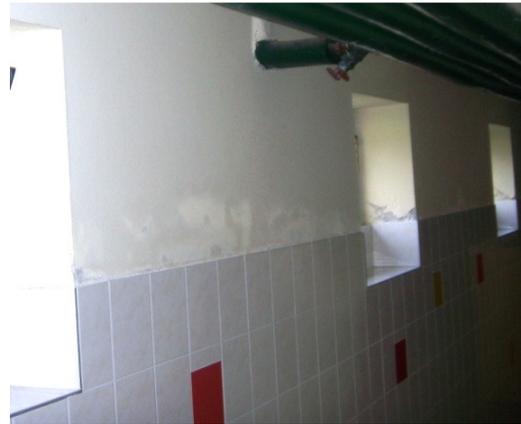
Probleme mit der Feuchtigkeit und die improvisierte Bekämpfung dieser sind anhand verschiedener Beispiele sichtbar. Eine improvisierte Maßnahme war, den Schaden durch Fliesen zu verdecken (siehe Abb. 3.39 und 3.40). Die Feuchtigkeit unter den Fliesen wird auf diese Weise erhöht und irgendwann zum Einbruch der Fliesen führen. Diese einfache Lösung kam in einem Kellergang entlang der Außenwand zum Einsatz. Der Schaden war in den Fensterlaibungen besonders groß, wo sich an einigen Stellen, wegen des zerstörten Innenputzes, Salzausblühungen bildeten. Die Bilder zeigen deutlich den Aufbau der kristallisierten Salze, die zur Zerstörung des Putzes führen. Die Fenster, die sich in diesem Korridor befinden, sind einflügelige Stahlkellerfenster.

Abb. 3. 39: Fliesen an der Außenwand

Abb. 3. 40: Fliesen an der Außenwand

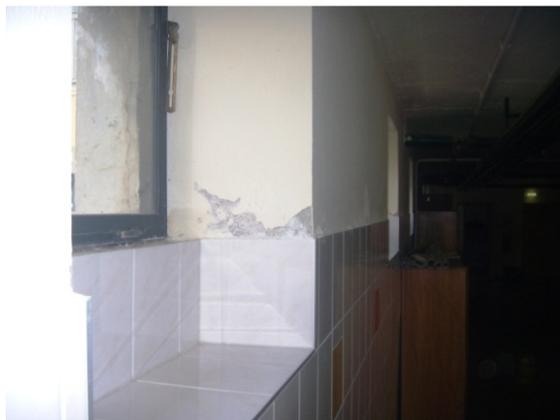
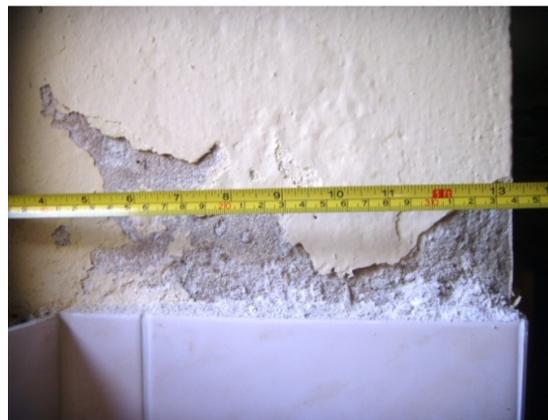
Die Höhe der Fliesen entspricht der Ebene der Holzverkleidung im Musikzimmer oder der Geländeoberkante. Auch in diesem Fall kam das Kapillarwasser über die Fliesen, so dass der Schaden identisch mit dem im Musikraum ist. Auch hier sind Salzausblühung und Putzabplatzungen sichtbar (siehe Abb. 3.41 und Abb. 3.42).

Abb. 3. 41: Salzausblühung

Abb. 3. 42: Salzausblühung

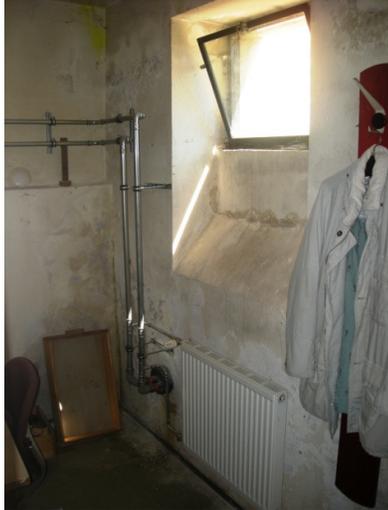
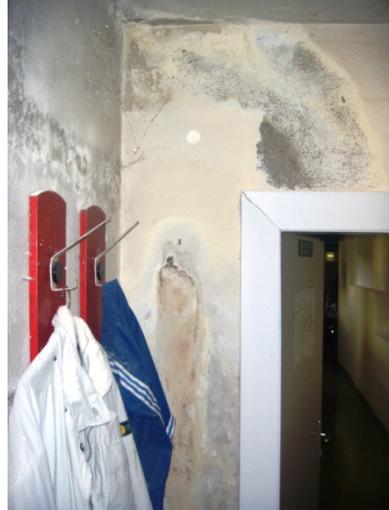
Dieser Bereich ist ebenfalls nahezu saniert und somit kann die Höhe der kapillaren Feuchtigkeit nicht als endgültig (maximal) bezeichnet werden. Bis zu welchem Niveau aufsteigende Feuchtigkeit kommen kann, ist im Nebenraum evident (siehe Abb.3.43 und Abb.3.44). Es handelt sich um die Außenwand in einem der Arbeitsräume des Hausmeisters, die in letzter Zeit nicht renoviert wurde. In diesem Raum ist es offensichtlich, dass die kapillar aufsteigende Feuchtigkeit auch die Kellerdecke erreicht hat. Es wird davon ausgegangen, dass solche Schäden im gesamten Keller entstehen würden, wenn es keine regelmäßige Wartung gäbe.

Abb. 3. 43: Schäden im Arbeitsraum

Abb. 3. 44: Schäden im Arbeitsraum

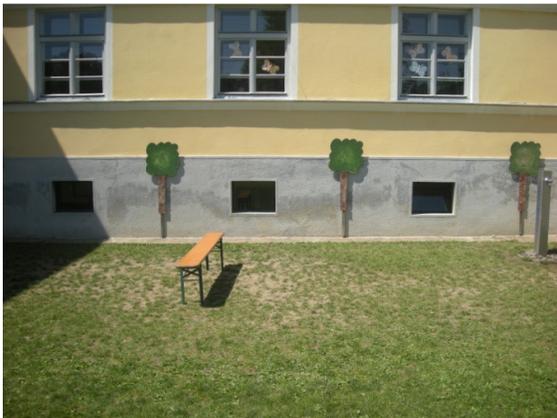
Abb. 3. 46: Schäden auf dem Sockel

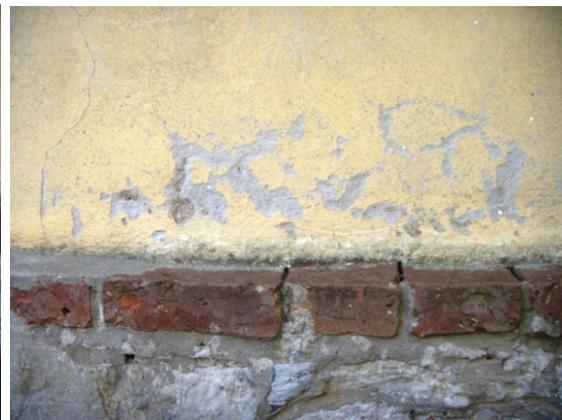
Im Zuge dieser Analyse wurde festgestellt, dass die Schäden der Wände mit dem Natursteinsockel größer sind, weil Feuchtigkeit in größerem Umfang vorhanden ist. Dies gilt auch für die Putzabplatzungen oberhalb des Natursteinsockels (siehe Abb. 3.48 und 3.49 und Abb. 3.16). Möglicher Grund dafür ist die Verwendung von zu dichtem Fugenmörtel (wie z.B. Zementmörtel), der einen kapillaren Feuchtetransport fördert. Oberhalb des Natursteinsockels entstanden deshalb die Putzabplatzungen, die durch die aufsteigende Feuchtigkeit in den Mörtelfugen und durch die fehlende Horizontalsperre verursacht wurden.

Abb. 3. 49: Putzabplatzungen oberhalb des Natursteinsockels als Folge der Kapillarwasserwirkung

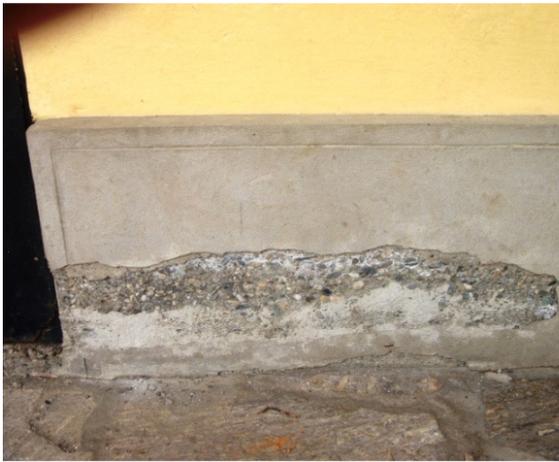
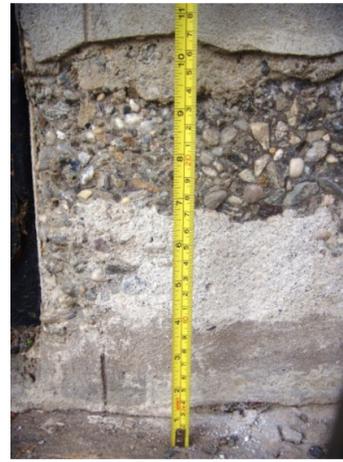
Allerdings, sind die Schäden am Sockel am Eingang der Schule auf andere Gründe zurückzuführen (siehe Abb. 3.50, 3.51). Es ist möglich, dass diese Schäden durch die Einwirkung von Salz verursacht wurden, das während der Wintermonate zur Eisfreihaltung verwendet wird. Obwohl dieser Teil abgedeckt ist, es ist möglich, dass Schnee mit den Schuhen in ausreichender Menge mitgebracht wurde. Salz führt zum Schmelzen von Eis bei Temperaturen bis -10°C und verhindert somit die Bildung der Eisfläche vor dem Eingang zur Schule. Die kalte Mischung aus Wasser und Salz wirkt dann auf das Bauteil. Das Kapillarwasser, das durch die Wirkung von sehr niedrigen Temperaturen gefriert, vergrößert sein Volumen und erzeugt hydraulischen Innendruck was zu einer Sprengwirkung führt.

Abb. 3. 52: Schäden am Sockel (Betonsockel)

Abb. 3. 53: Schäden am Sockel (Betonsockel)
