# Bestandserfassung und -analyse historischer Dachwerke am Beispiel der LFS Grottenhof

# **Bestandserfassung und -analyse historischer Dachwerke am Beispiel der LFS Grottenhof**

## **MASTERARBEIT**

zur Erlangung des akademischen Grades  
Diplom-Ingenieur  
Masterstudium Bauingenieurwissenschaften – Konstruktiver Ingenieurbau

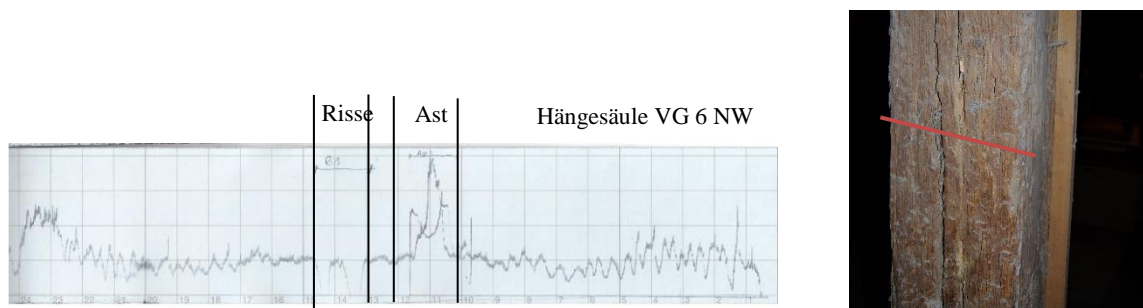
Abbildung 4-60: Hängesäule VG 6

Abbildung 4-60 zeigt die Hängesäule von Vollgespärre 6. Es sind deutliche Insektenfraßgänge des allgemeinen Nagekäfers auf der Holzoberfläche gut erkennbar. Eine Bohrwiderstandsmessung (rote Linie) hat ergeben, dass es sich dabei nur um einen oberflächlichen Schaden handelt. Auf dem Messstreifen sind ebenfalls ein Ast (hohe Festigkeit) und zwei Risse erkennbar. Diese sind auch auf dem Foto erkennbar.

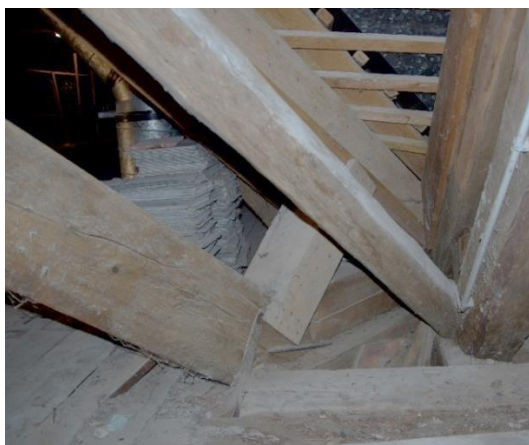
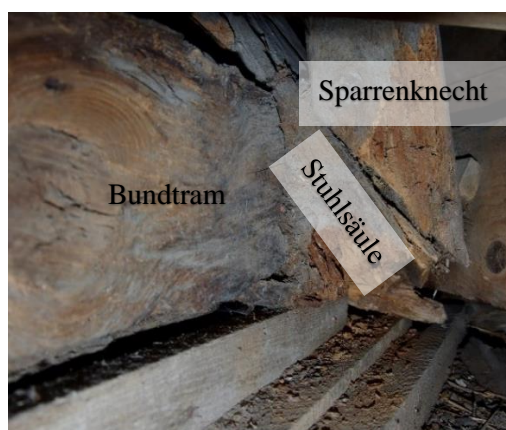
*Abbildung 4-70: Fußpunkt Ichse (links: I.1, rechts: VG C)*

Dieser Bereich ist ein typischer Schadensbereich für historische Holzkonstruktionen, dort ist es dreckig, dunkel und feucht. In diesem Bereich ist die Dachverschneidung mit der ehemaligen Mühle im Nordosten. Dieser Schaden liegt im Traufbereich des Ichsengespärres I.1 auf der südwestlichen Seite. Für diesen Bereich wird als Ursache eintretende Feuchte durch eine undichte Dachhaut vermutet. Auf den ersten Blick ist kein Schaden am Fußpunkt von VG C und I.1 erkennbar, siehe Abbildung 4-70 (links). In Abbildung 4-71 ist zu sehen, dass der Sparrenknecht aus dem Zapfenloch des Sparrens „rausgerutscht“ ist. Zudem ist eine schwarze Färbung des Holzes am Sparren erkennbar. Der Sparren hat am Fußpunkt keine kraftschlüssige Verbindung mehr. Der Bundtram des VG C ist in diesem Bereich vollständig zerstört, wie in Abbildung 4-70 (rechts) ersichtlich ist. Infolgedessen hat sich die Stuhlsäule mit Sparrenknecht abgesenkt. Die anschließenden Bauteile Sparren und Stuhlsäule sind am Fußpunkt ebenfalls bereits geschädigt. Der Sparrenknecht ist bei einer Hammerprobe zerbröselnd und die Überreste, inklusive Insektenfraßgänge, sind in Abbildung 4-72 abgebildet. Holzfeuchtemessungen in den intakten Bereichen an Bundtram und Stuhlsäule ergaben 17 % Holzfeuchte. Dies entspricht den anderen Messwerten, die bei intakten Bundträmen durchgeführt worden sind. Die Verschmutzung des rausgerutschten Zapfens des Sparrenknechts lässt darauf schließen, dass dieser Schaden bereits seit einiger Zeit existiert und sich der Dachstuhl nicht mehr in Bewegung befindet. Diese Schadstelle wird als Ursache weiterer gefundener Folgeschäden, vor allem am VG C, vermutet. Dieser Schaden ist besonders kritisch, da nicht nur der Sparrenfußpunkt geschädigt ist, sondern auch der Fußpunkt der Stuhlsäule. Normal bildet die Stuhlsäule als subsidiäres Tragsystem das stabile „Dreieck“. Wenn der Sparrenfußpunkt versagt, aufgrund der Schädigung an der Stuhlsäule, ist das vermutlich auch nur noch begrenzt möglich.

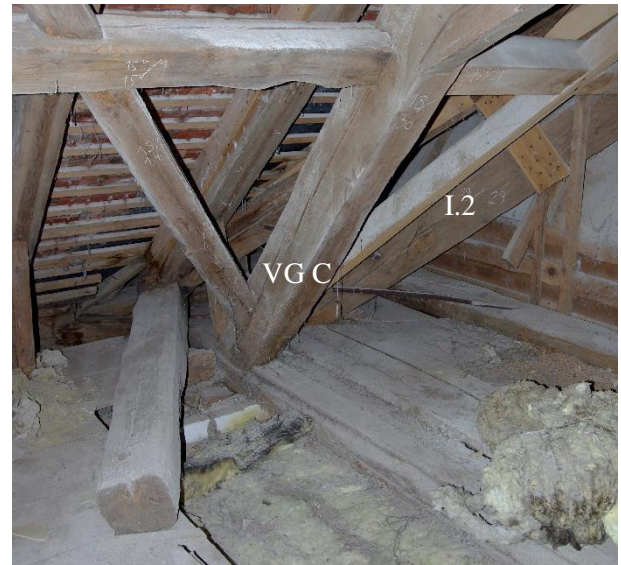
Auch diese Schadstelle liegt im Traufbereich der Dachverschneidung, und zwar am Fußpunkt des anderen Ichsengespärres I.2. Der Sparren von VG C und der Ichsensparren haben dabei keine Verbindung mehr zum Bundtram, sondern liegen auf einem querliegenden Balken, wie in Abbildung 4-73 zu erkennen ist, auf. Ebenfalls ist festzustellen, dass die Mineralwolle der Deckenkonstruktion an der Oberfläche schwarz gefärbt ist. Der Bundtram des Ichsengespärres ist bereits vollständig zerstört. In Abbildung 4-74 ist der geschädigte Bereich abgebildet, man kann an den Wasserflecken erkennen, dass hier Wasser eingedrungen ist und die darüberliegenden Bauteile ebenfalls bereits Fäulnisschäden aufweisen. An diesem Bundtram wird auch ein Pilzbefall festgestellt und eine Probe für die Pilzbestimmung an die Holzforschung Austria gesandt. Der Pilzbefall bzw. die Weißfäule (Sammelbegriff für einen Pilzbefall, welcher das Lignin abbaut) sind in Abbildung 4-75 gut erkennbar. An dieser Stelle wurde auch die Probe entnommen. Es konnte Weißfäule als auch Fraßgänge einer holzerstörenden Insektenart festgestellt werden. Die verursachende Pilzart konnte aufgrund des fehlenden Myzel leider nicht bestimmt werden, das Gutachten befindet sich mit weiteren Fotos im Anhang C. Als Ursache wird eine undichte Dachhaut vermutet. Der Schaden war wohl bereits vor der Neueindeckung 1981 vorhanden, da an dem Bundtram seitliche Laschen zur Verstärkung angebracht worden sind. Aufgrund der durchgeführten Holzfeuchtemessungen, dem Pilzbefall auf jenen Holzlaschen und den Wasserflecken an anderen neu hinzugefügten Bauteilen wird vermutet, dass der Feuchteintritt in diesem Bereich noch immer stattfindet. Die Messung am Bundtram ergab eine Holzfeuchte von mehr als 30 % (HF 1, Abbildung 4-74), also jenseits des Fasersättigungsbereiches. Eine weitere Messung am anschließenden Sparren des Vollgespärres C ergab eine Holzfeuchte von 24,2 % (HF 2, Abbildung 4-74). Ebenfalls ist dieser Bereich sehr stark verschmutzt und war bis zur Bestandsaufnahme mit Bauschutt zugestellt. Von der anderen Seite ist der Fußpunkt nicht einsehbar. Da ein weiterer Feuchteintritt nicht auszuschließen ist, sollte das darunter liegende Mauerwerk auf Durchfeuchtung überprüft werden.

*Abbildung 4-73: Fußpunkt I.2, VG C, VG 5*

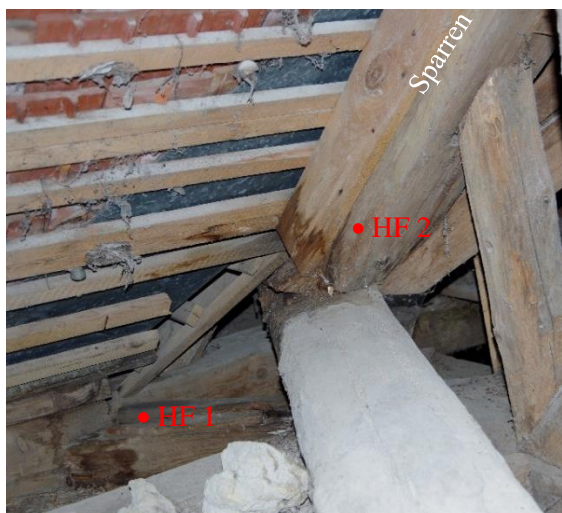
*Abbildung 4-74: Fäulnisschäden I.2, VG C, VG 8*

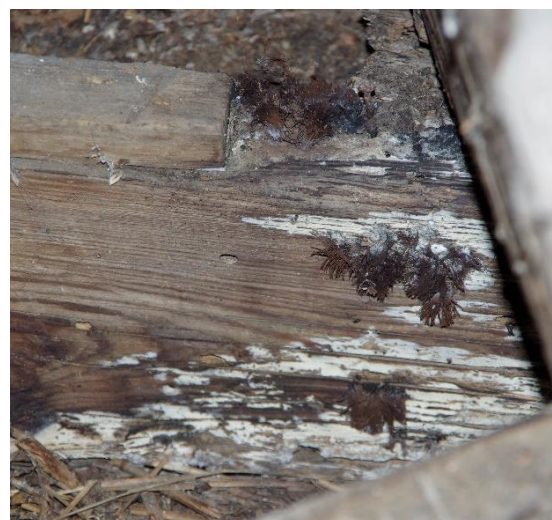
*Abbildung 4-75: Pilzbefall am Bundtram*

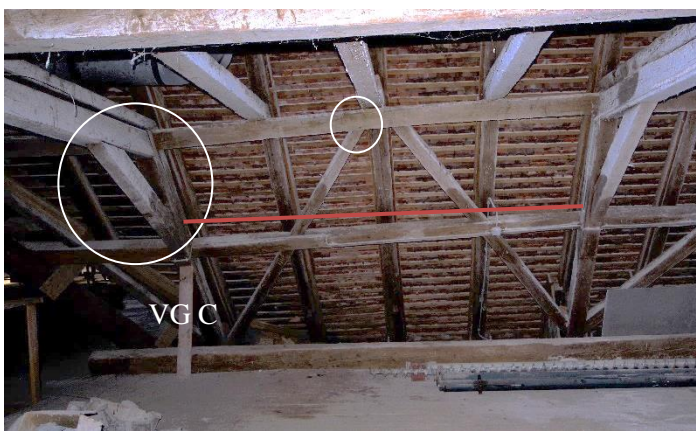
Abbildung 4-76: VG C mit Stuhlwand

An dem Vollgespärre C und der anschließenden Stuhlwand im Bereich B - C wurden neben den Schäden am Fußpunkt (vgl. S. 87) noch weitere schadhafte Bereiche festgestellt. Es liegt der Verdacht nahe, dass die Absenkung der Stuhlsäule eine Ursache hierfür sein könnte. Abbildung 4-76 zeigt das Vollgespärre C mit der Stuhlwand und den darauf markierten Schäden. Bei diesem Bereich handelt es sich um die ehemalige Futtermühle. Als Folge ist eine dicke Schicht Mehlstaub auf den meisten Bauteilen zu finden. Aus der Schadenskartierung in Kapitel 4-5 ist zu erkennen, dass sich das Vollgespärre C insgesamt um 16 cm (am Rähm gemessen), im Vergleich zum Vollgespärre B, abgesenkt hat. In der Stuhlsäule kam es zur starken Rissbildung, siehe Abbildung 4-76. Diese Rissbildung könnte infolge der Absenkung der des Vollgespärres C entstanden sein oder auf Quell- und Schwindvorgänge zurückzuführen sein. Der Riss ist nahezu durchgängig von Rähm bis zum Anschluss des Kopfbandes. Mit einer Risstiefe von bis zu 11 cm bei einer Bauteilbreite von 17,5 cm wird der Grenzwert von  $0,6 \times t$  zwar nicht mehr eingehalten. Da es sich bei der Stuhlsäule allerdings vor allem um ein normalkraftbeanspruchtes Bauteil handelt, stellt dieser Riss keine erhebliche Tragfähigkeitsminderung dar.

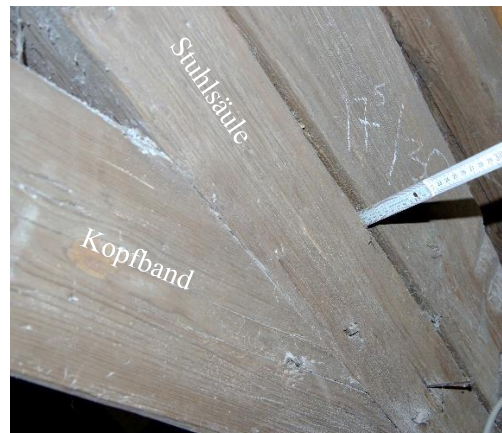
Abbildung 4-77: Riss Stuhlsäule

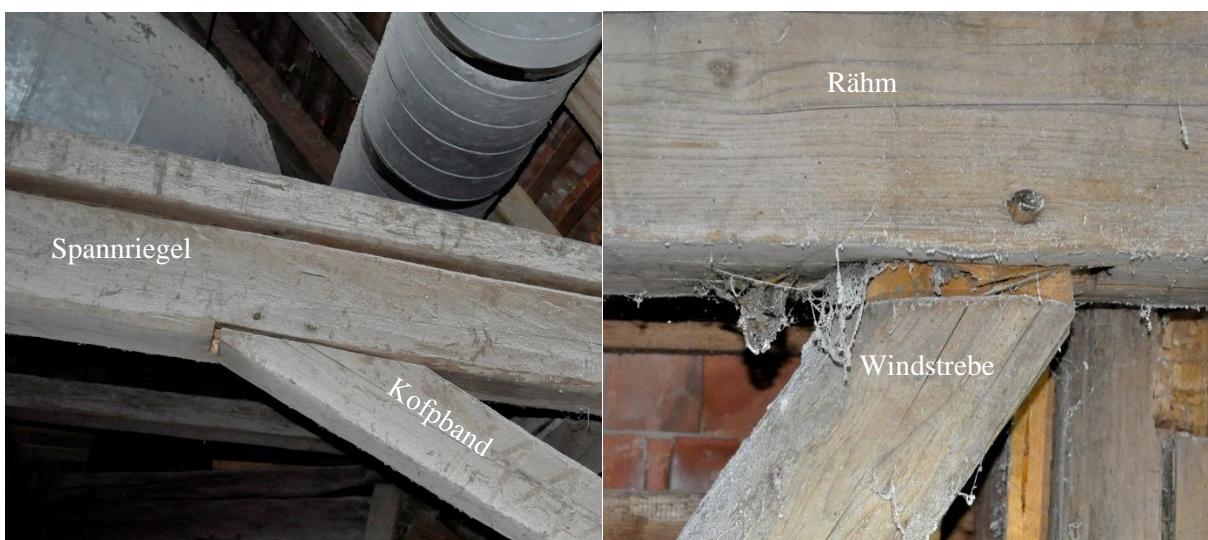
Des Weiteren kommt es in diesem Bereich, zum einen beim Anschluss des Kopfbands an den Spannriegel und zum anderen beim Anschluss zwischen Windstrebe und Rähm, zu klaffenden Verbindungen. Diese Klaffungen sind in Abbildung 4-78 gut zu erkennen. Die Windstrebe ist hier um 3,5 cm aus dem Rähm herausgezogen und der Holznagel bereits gebrochen.

Abbildung 4-78: Klaffende Verbindungen (links: Anschluss Kopfband-Spannriegel, rechts: Windstrebe-Rähm)

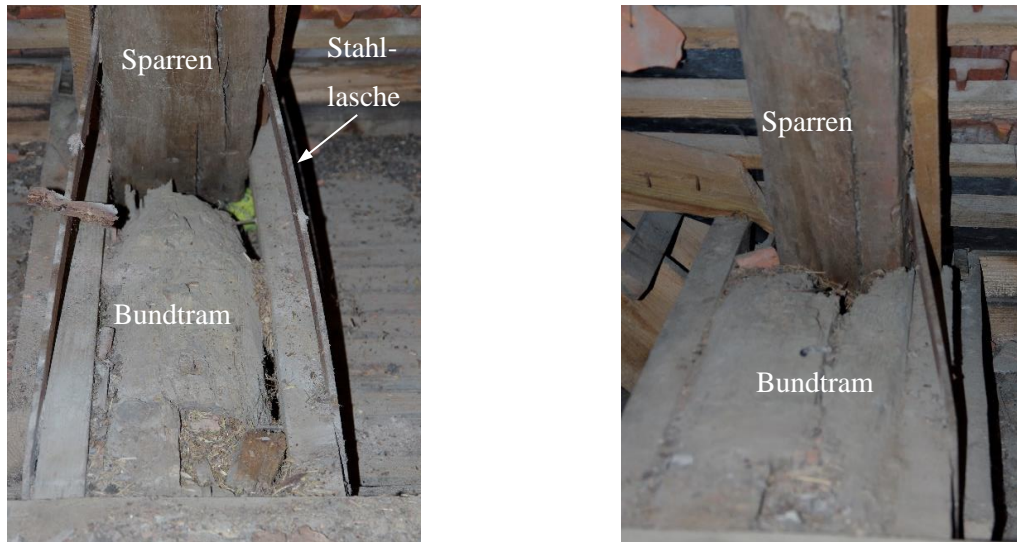
*Abbildung 4-79: Fußpunkte der Leergespärre B.2 (links) und B.3 (rechts)*

An beiden Fußpunkten der Leergespärre ist der Bundtram teilweise (B.3) bzw. vollständig (B.2) zerstört und somit auch die Auflager für die Sparren. Bereits vorhandene fragwürdige Instandsetzungsmaßnahmen lassen darauf schließen, dass es sich dabei nicht um neue Schäden handelt. So wurden als Ersatz für die fehlenden Sparrenaufleger seitlich Laschen angenagelt. Ebenfalls sind die Sparrenknechte nicht mehr vorhanden. Die Sparrenknechte sind mit Stahllaschen ersetzt worden; bei B.2 beidseitig und bei B.3 nur einseitig.

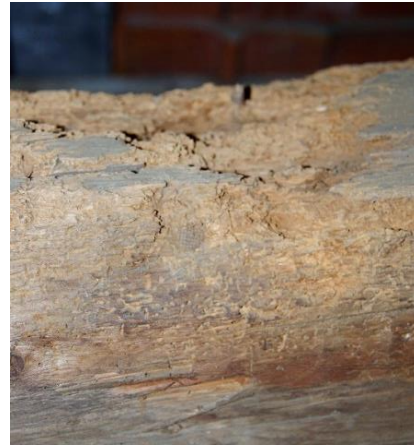
**Abbildung 4-81: Nahaufnahme  
Schadstelle**

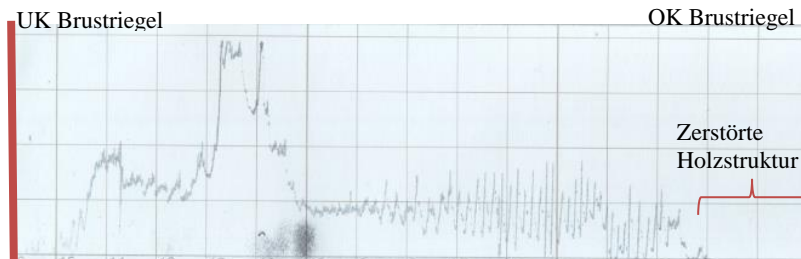
**Abbildung 4-82: Bohrwiderstandsmessung**

An dieser Stelle wurde von oben nach unten eine Bohrwiderstandsmessung durchgeführt. Das Messergebnis in Abbildung 4-82. zeigt, dass der Brustriegel bis zu einer Tiefe von 2,5 cm zerstört ist. Das entspricht einer Minderung der tragfähigen Querschnittsfläche um rund 16 % und ist somit als ein oberflächlicher Schaden einzuordnen. Ist der Befall inaktiv, wird die Tragfähigkeit des Dachtragwerkes vermutlich nicht beeinträchtigt.

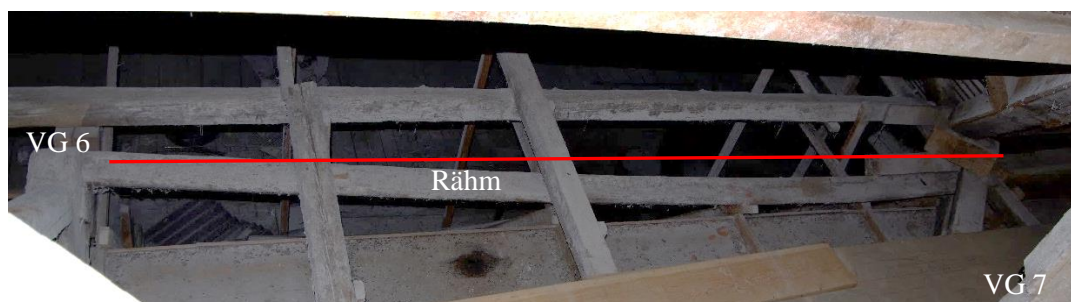
Der Rähm zwischen Vollgespärre 6 und 7 hat sich auf nordwestlicher Seite sehr stark verformt, wie in Abbildung 4-84 zu sehen ist. Die vertikale Verformung beträgt dabei 16 cm und horizontal ist ebenfalls eine Verformung festgestellt worden. Diese Verformung mit den Details aus den Anschlussknoten (vgl. S. 97) lässt darauf schließen, dass hier vor der Instandsetzung von 1981 vermutlich eine Systemverformung vorlag. Die Ursache hierfür lässt sich zwar nicht mehr genau ermitteln. Aber der Verdacht liegt nahe, dass es im Traufbereich der Ichen schon früher zu Feuchteschäden an den Fußpunkten gekommen ist.

*Abbildung 4-84: Verformung Rähm*

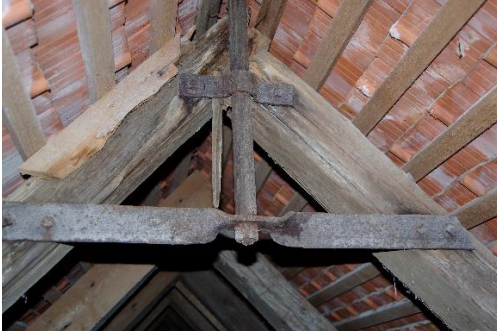
Beim Leergespärre 3.2 ist im Firstbereich ein Blitzableiter am Dach angebracht. In diesem Bereich ist die Dachhaut undicht und infolgedessen kam es zu Feuchteschäden. Der First mit dem Blitzableiter ist in Abbildung 4-85 zu sehen. Nicht nur die Sparren im Firstbereich sind davon betroffen, sondern auch die darunterliegenden Bauteile, wie der Hahnenbalken und der Kehlbalken. Wobei der Kehlbalken nur sehr oberflächlich betroffen ist.

*Abbildung 4-85: First LG 3.2 mit Blitzableiter*

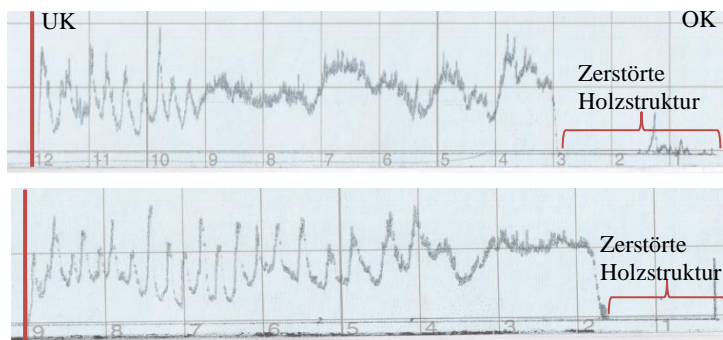
*Abbildung 4-87: Bohrwiderstandsmessung (oben: vertikal, unten: horizontal gebohrt)*

Am betroffenen Hahnenbalken sind zwei Bohrwiderstandsmessungen durchgeführt worden, um den Restquerschnitt des Bauteils zu ermitteln. Diese Messungen sind in Abbildung 4-87 dargestellt. Der Restquerschnitt beträgt rund 47 % der Originalbauteils. Dieser Schaden ist örtlich begrenzt und dürfte somit kaum Auswirkungen auf das Gesamttragssystem haben. Weiterer Feuchteintritt sollte verhindert und der Hahnenbalken ausgetauscht werden.

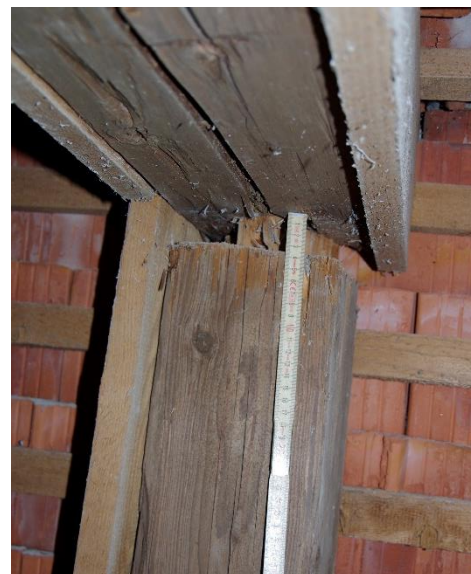
Die Verbindung der Sparren am Firstpunkt ist ein Scherzapfen mit einem Holznagel zur Lagesicherung. Diese Verbindungen weist an mehreren Firstpunkten nennenswerte Klaffungen auf. Diese kann man der Schadenskartierung Kapitel 4-5 entnehmen. Am Firstpunkt des Vollgespärres 3 ist eine Klaffung von 4 cm vorhanden. Des Weiteren weist der Sparren im Bereich des Zapfenloches einen Riss auf. Die klaffende Verbindung ist in Abbildung 4-92 dargestellt. Eine direkte Ursache kann dieser klaffenden Verbindung nicht zugeordnet werden, da aber die 1981 hinzugefügten Laschen keine Klaffung aufweisen, besteht dieser Schaden vermutlich schon länger.

**Abbildung 4-92: klaffende Verbindung**  
**Firstpunkt VG 3**
