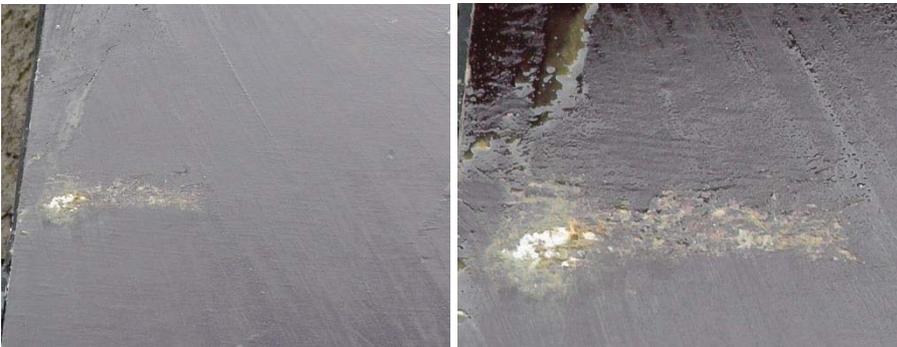
Die Reinigung der Schaltafeln wurde am 21.01.2014 nachmittags und am 22.01.2014 vormittags durchgeführt. Bei der Reinigung war auffällig, dass einige Schalelemente bereits Schäden an der Schalhaut aufwiesen.

Abbildung 4.7 Beschädigte Schalhaut im 11. OG, Bauteil 2

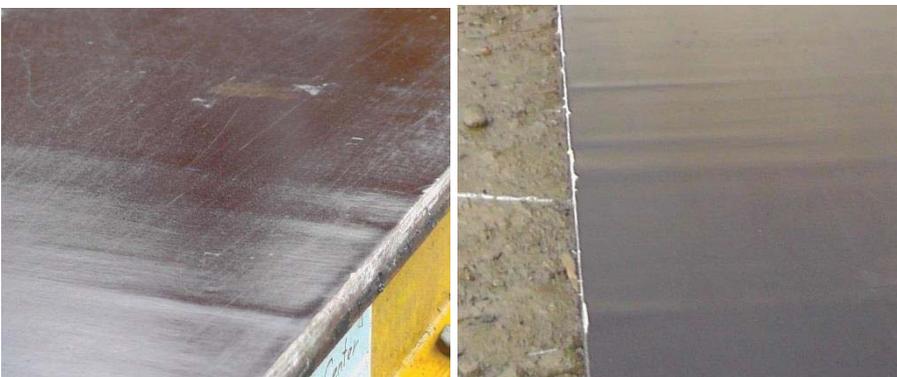
Abbildung 4.8 Ripplings an der Schalhaut

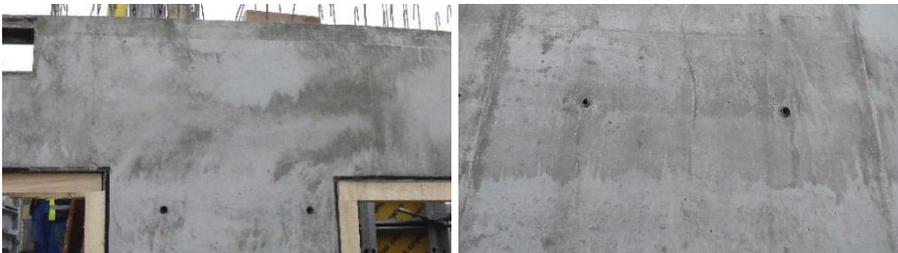
Dieses Bauteil weist enorme Farbunterschiede auf, deren Ursache unklar ist. Die dunklen Stellen verteilen sich über die gesamte Betonoberfläche, sodass kein Zusammenhang mit den Schuttlagen besteht. Auch ein mangelhafter Trennmittelauftrag kann keine alleinige Erklärung der Verfärbungen sein, da diese zu markant sind. Eine mögliche Ursache stellt die Betonzusammensetzung und die Beschaffung der Zuschlagstoffe dar.

Abbildung 4.29 Farbgleichheit im 11. OG, Bauteil 1

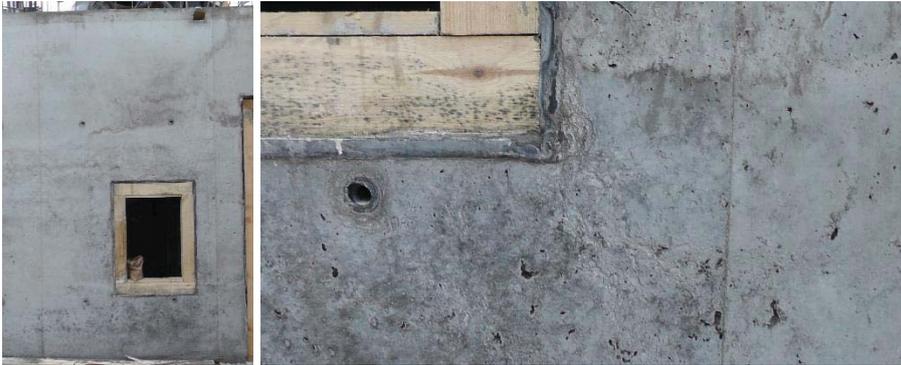
Unter einem Fensterdurchbruch des 11. OG, Bauteil 1 konnten einige Kiesnester festgestellt werden. Ein möglicher Grund dafür ist die enge Bewehrungsführung und die daraus resultierende Rüttelerschwernis. Da die Farbgebung in diesem Bereich auch sehr markant ist, könnte die Ursache auch in der Betonrezeptur liegen.

Abbildung 4.30 Kiesnester im 11. OG, Bauteil 1

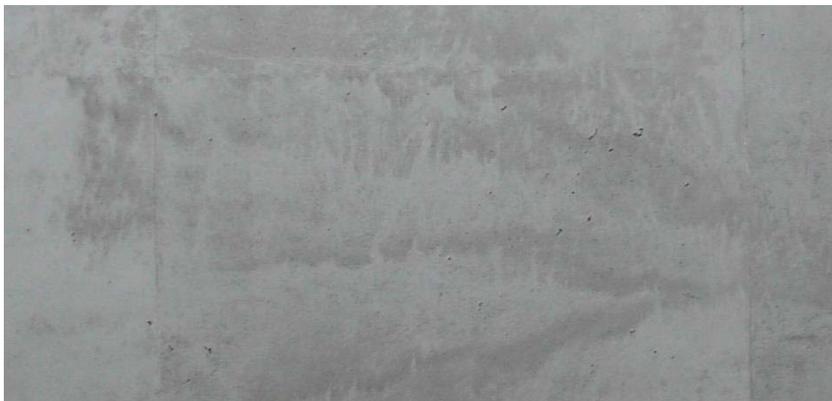
- Farbgleichheit:
Das Ergebnis der Sichtbetonwand ist bezüglich der Farbgleichheit deutlich besser als im Bauteil 1. Es sind weiterhin dunkle Verfärbungen zu erkennen, allerdings ist der Farbunterschied weniger markant als im Abschnitt zuvor. Weiters hat die Wand gelbliche Verschmutzungen, unabhängig davon, ob eine alte oder neue Schalhaut verwendet wurde. Diese lassen sich jedoch relativ einfach entfernen. Hr. Treffinger führte vor Ort einen Reinigungstest mit einem feuchten Taschentuch durch, welcher positiv ausfiel.

Abbildung 4.52 Dunkle Verfärbungen

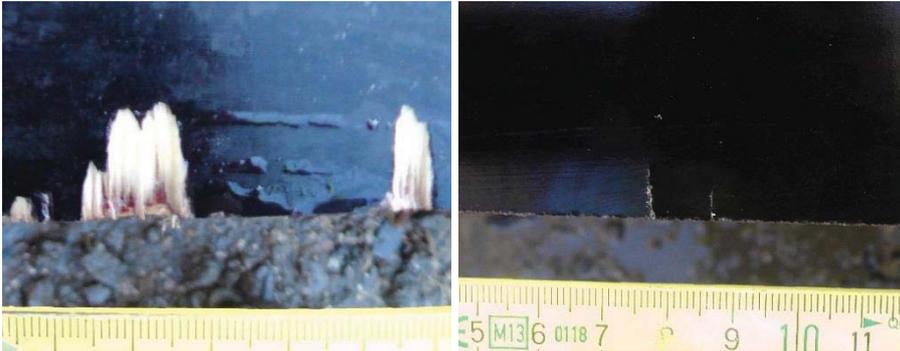
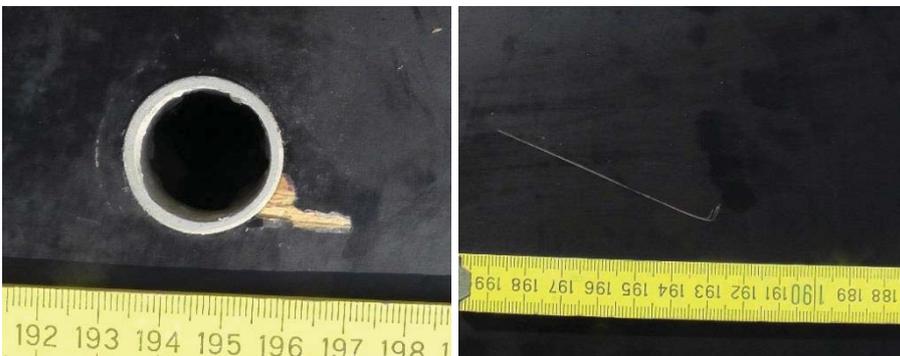
Während der Reinigung wurden sämtliche Schalelemente visuell untersucht. Dabei konnten einige Schäden und Abnutzungserscheinungen festgestellt werden, obwohl ein Großteil der Elemente erst einmal zum Einsatz kam.

Abbildung 4.77 Schäden an der Schalhaut

Abbildung 4.78 Schäden an der Schalhaut

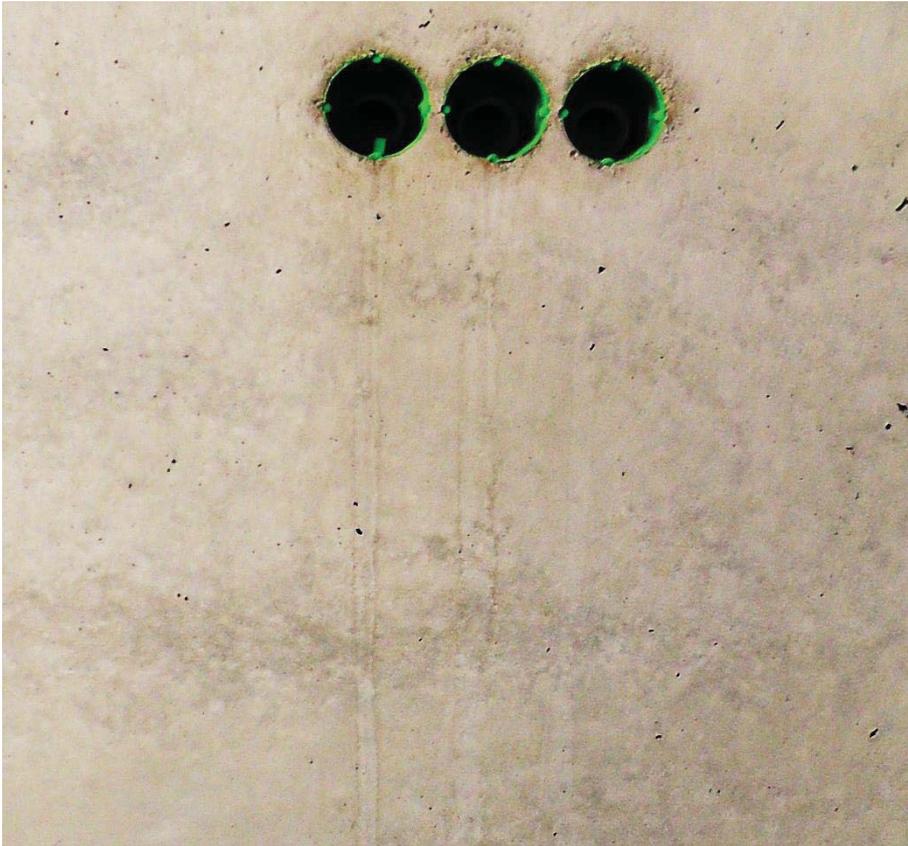
Aus manchen Elektroeinlegearbeiten trat nach dem Ausschalen Kondenswasser aus, welches die Wand entlang nach unten lief. So bildeten sich vertikale Schlieren an der Wand.

Abbildung 4.83 Wasserschlieren an der Sichtbetonoberfläche

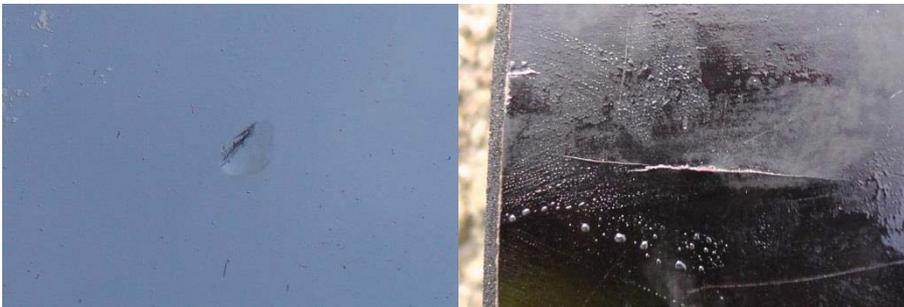
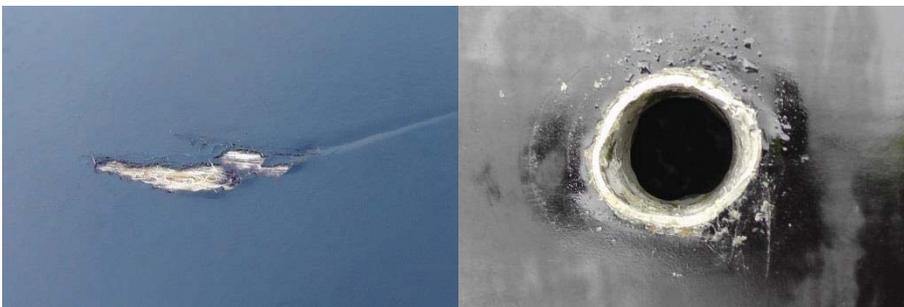
Wieder wurden alle Schalelemente auf Mängel untersucht und diese fotografisch festgehalten.

Abbildung 4.88 Schäden an der Schalung

Abbildung 4.89 Schäden an der Schalung

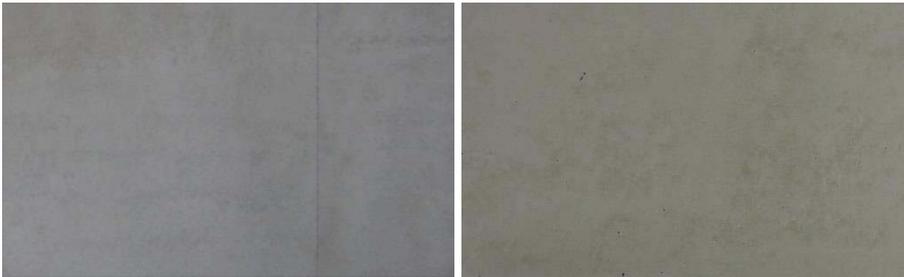
Die Farbunterschiede sind ähnlich wie jene im Bauteil zuvor. Weiterhin sind geringe dunkle Verfärbungen und gelbliche Verschmutzungen, die sich leicht abwischen lassen, vorhanden.

Abbildung 4.91 Farbgleichheit im 13. OG, Bauteil 1

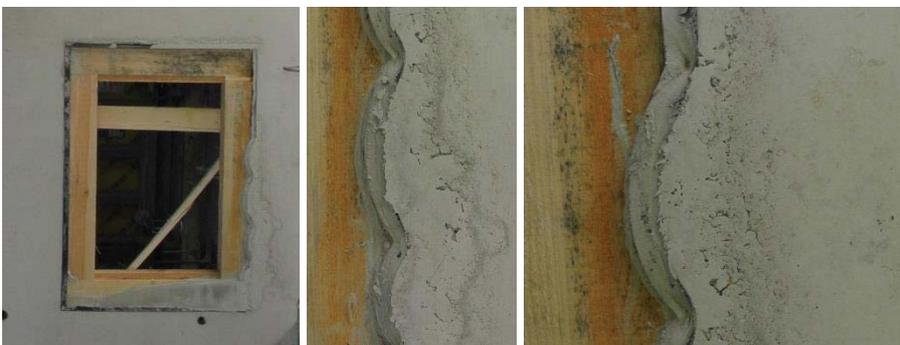
Die Schalung für die Aussparung des Fensterdurchbruches im Norden des Bauteils 1 hat dem Frischbetondruck nicht Stand halten können. Da diese Aussparung Platz für einen Feuerwehrschauch bieten soll, kann der überschüssige Beton weggeschnitten werden. Durch den Rahmen des Löschkastens ist der Mangel später nicht mehr sichtbar.

Abbildung 4.92 Fensterdurchbruch im 13.OG, Bauteil 1

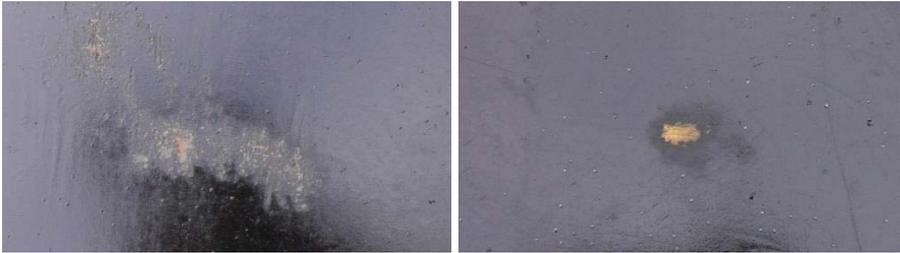
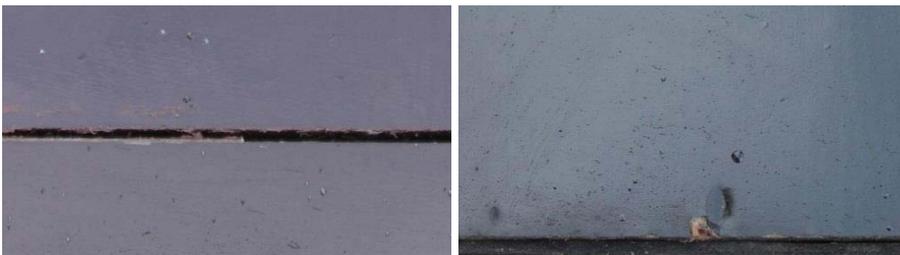
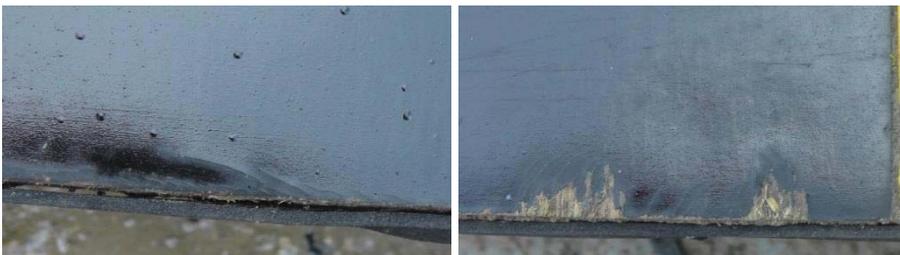
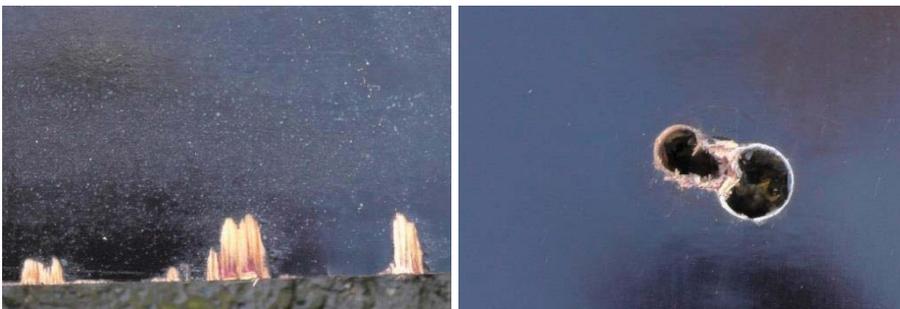
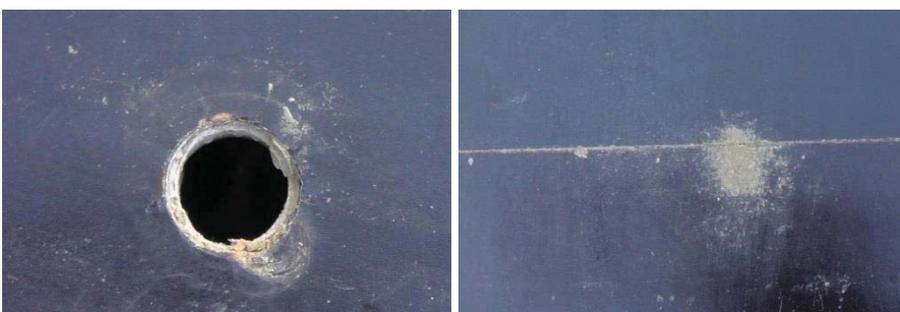
Während der Reinigung wurden sämtliche Schalelemente visuell untersucht. Dabei konnten einige Schäden und Abnutzungserscheinungen festgestellt werden.

Abbildung 4.96 Schäden an der Schalhaut

Abbildung 4.97 Schäden an der Schalhaut

Abbildung 4.98 Schäden an der Schalhaut

Abbildung 4.99 Schäden an der Schalhaut

Abbildung 4.100 Schäden an der Schalhaut

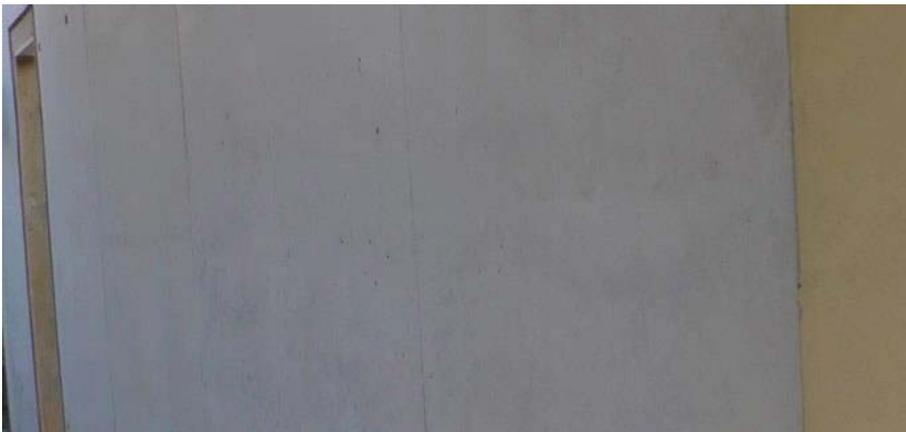
Die Farbunterschiede sind ähnlich wie jene im Bauteil zuvor. Es sind nur geringe Verfärbungen und gelbliche Verschmutzungen, die sich leicht abwischen lassen, vorhanden.

Abbildung 4.102 Farbgleichheit im 13. OG, Bauteil 2

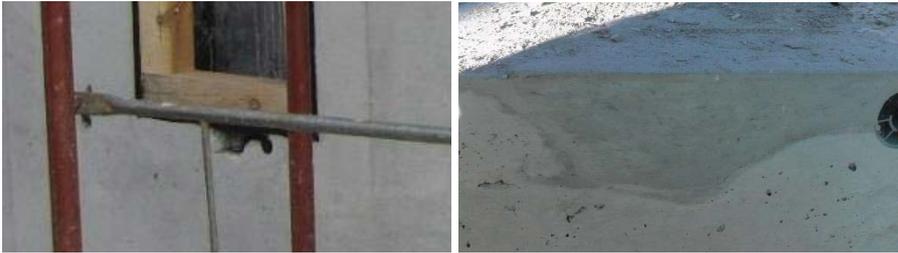
Unter einem Fensterdurchbruch im 13. OG, Bauteil 2 war eine Betonfehlstelle vorhanden. Diese entstand durch zu steife Konsistenz des Betons und unzureichendes Verdichten. Ein zu hoher Bewehrungsgrad kann auch eine Ursache dieses Mangels sein.

Abbildung 4.103 Fensterdurchbruch im 13.OG, Bauteil 2

Einen Tag nach dem Ausschalen wurde die Stelle bereits saniert.

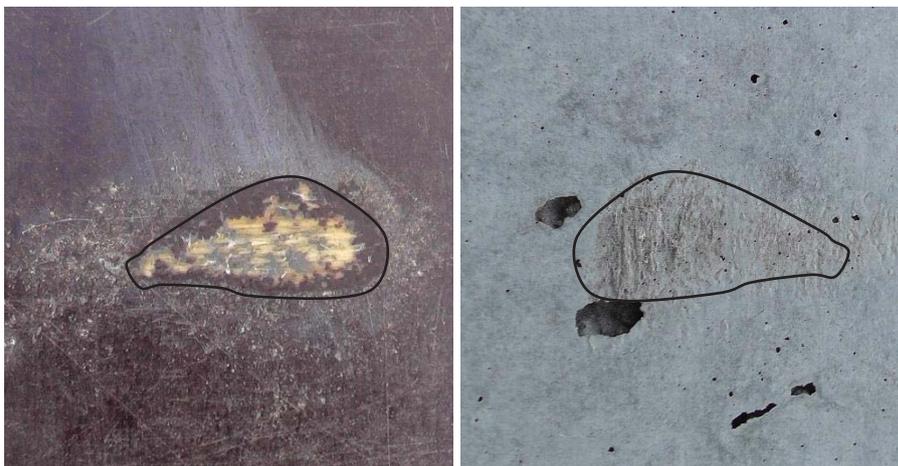
Abbildung 5.14 Ursachen-Wirkungs-Zusammenhang Schalhautschäden 1

In Abbildung 5.14 wird der Ursachen-Wirkungs-Zusammenhang einer Beschädigung der Schalhaut dargestellt. Das linke Bild zeigt einen Schaden in der Schalhaut, welcher die Ursache dieses Problems darstellt. Im rechten Bild ist die fertige Betonoberfläche, die mit Hilfe der links gezeigten Schalung hergestellt wurde, zu sehen. Als Wirkung der Beschädigung ist ein Abdruck auf der Betonoberfläche zu erkennen. Dabei bleiben sowohl der Umriss des Schadens wie auch einzelne Fasern der Holzplatte an der Betonoberfläche sichtbar.

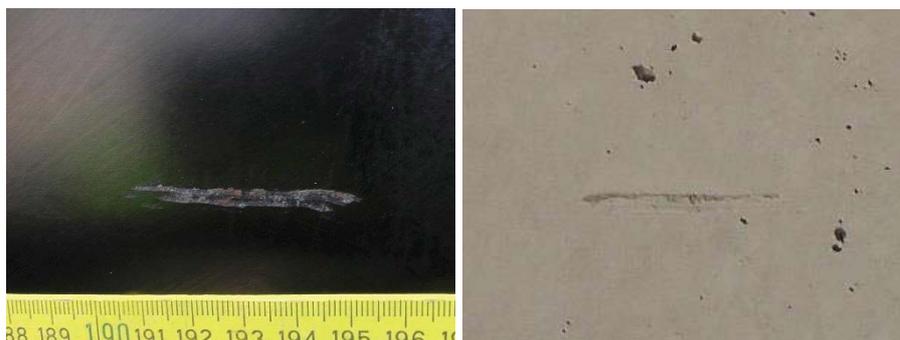
Abbildung 5.15 Ursachen-Wirkungs-Zusammenhang Schalhautschäden 2

In Abbildung 5.15 wird der Ursachen-Wirkungs-Zusammenhang einer weiteren Beschädigung der Schalhaut dargestellt. Wiederum zeigt das linke Bild die Ursache, die sich aus einem Kratzer in der Schalhaut ergibt. Im rechten Bild ist die fertige Betonoberfläche, die mit Hilfe der links gezeigten Schalung hergestellt wurde, zu sehen. Als Wirkung der Beschädigung ist ein Abdruck des Kratzers auf der Betonoberfläche zu erkennen.

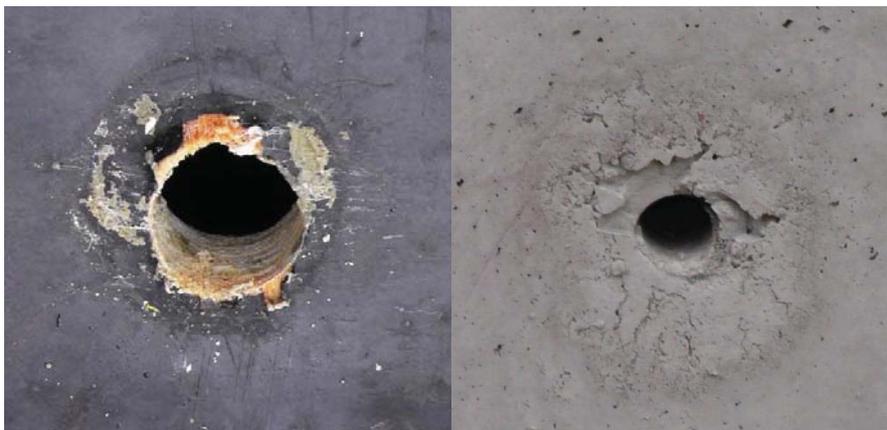
Abbildung 5.18 Ursachen-Wirkungs-Zusammenhang Ankerloch 2

In Abbildung 5.18 wird der Ursachen-Wirkungs-Zusammenhang eines weiteren Ankerloches dargestellt. Wiederum zeigt das linke Bild die Ursache, die sich aus einem abgenutzten und beschädigten Ankerloch ergibt. Im rechten Bild ist die fertige Betonoberfläche, die mit Hilfe der links gezeigten Schalung hergestellt wurde, zu sehen. Als Wirkung des unversiegelten Ankerloches ist eine unzufrieden stellende Betonoberfläche rund um das Ankerloch zu erkennen. Bei diesem Mangel handelt es sich um Kiesnester, da wegen unzureichender Dichtheit des Ankerloches Zementleim austreten konnte.

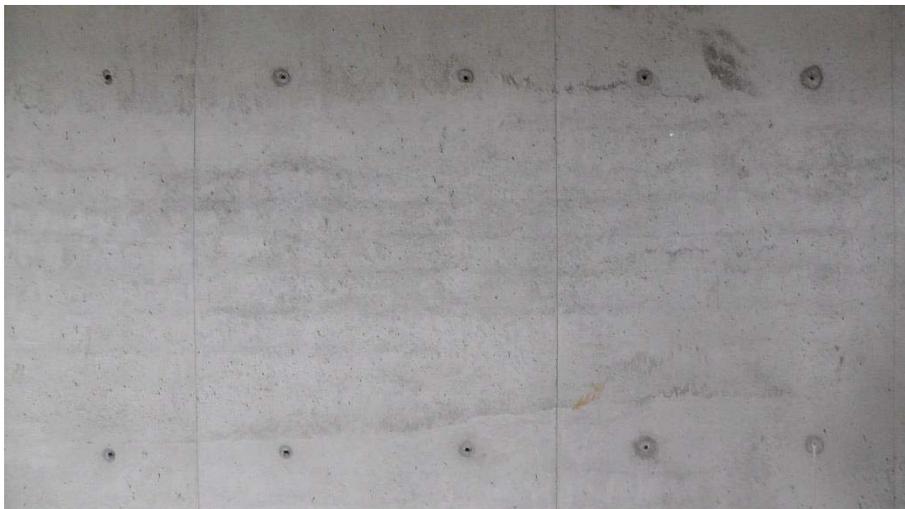
Abbildung 5.19 Abzeichnen der Bewehrung

Abbildung 5.19 stellt ein Beispiel einer Bewehrungsabzeichnung dar. Auf dem Foto werden Umrissse der horizontalen Bewehrungsseisen deutlich sichtbar. Dieses Phänomen kann wie oben beschrieben auf eine Berührung der Rüttelflasche mit der Bewehrung zurückgeführt werden.

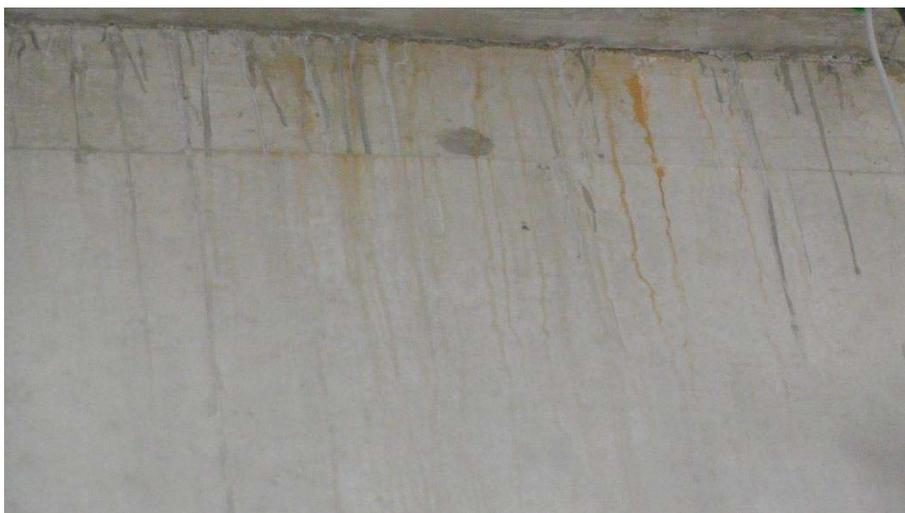
Die folgende Abbildung zeigt eine Sichtbetonwand des SMC, die durch Rostfahnen stark verschmutzt ist. Zwischen dem Ausschalen dieser Wand und der Betonage der darüber liegenden Decke wurde die Bewehrung trotz Niederschlag nicht abgedeckt.

Abbildung 5.33 Rostfahnen durch Kontakt der Bewehrung mit Regen
