Der Wanla Tempel in Ladakh

Konstruktive Interventionen an einem buddhistischen Sakralbau

DISSERTATION

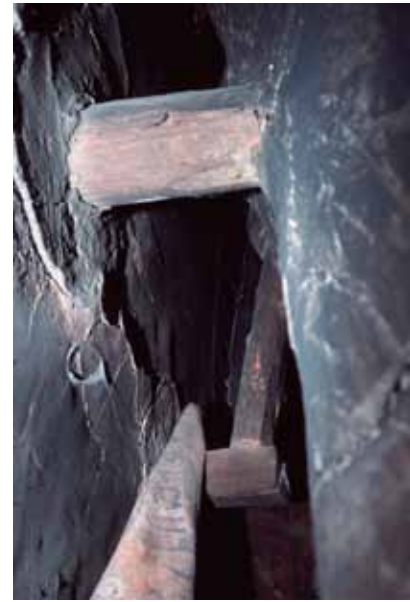
Abb. 415: Verbindungsbalken

Die Aufnahme zeigt einen Blick hinter die Hauptfigur. Im rechten Bildbereich ist die Wand der Apsis zu erkennen, in die Balken zur Verankerung der Lehmfigur eingelassen sind. Der Putz an den Rund- bzw. Kanthölzern ist zum Teil abgeplatzt oder wurde nachträglich ausgebessert. Im linken Bildbereich ist die Rückseite der Hauptfigur abgebildet, die mit dem Rundholz direkt verbunden ist. Das Kantholz im Bildhintergrund ist nicht direkt mit der Hauptfigur gekoppelt und dient einem Rundstamm als Auflager, der den Oberkörper der Figur zu unterstützen scheint.
