**Wohnen im Rosenhof  
Revitalisierung der Körblergasse 106**

**MASTERARBEIT**

## Revitalisierung der Körblergasse 106

### 16.1. Schadensbericht Haupthaus Außen

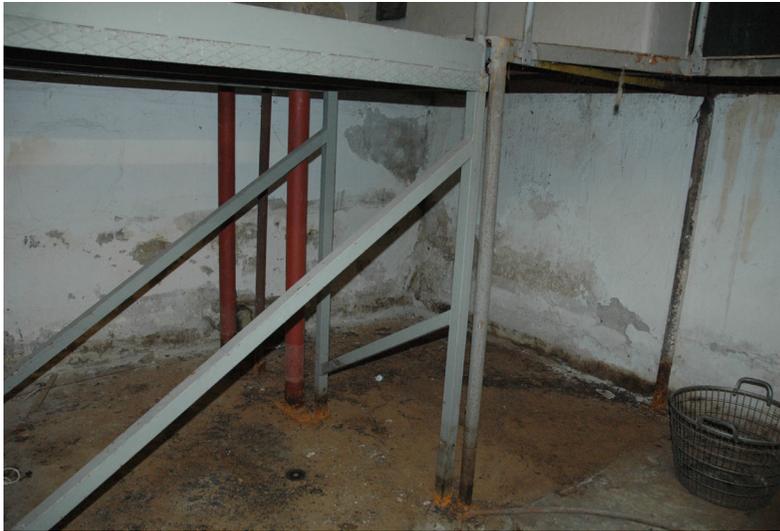
Abb. 136.: Feuchtigkeitsschäden im Sockelbereich des Heizraumes, Graz 2016

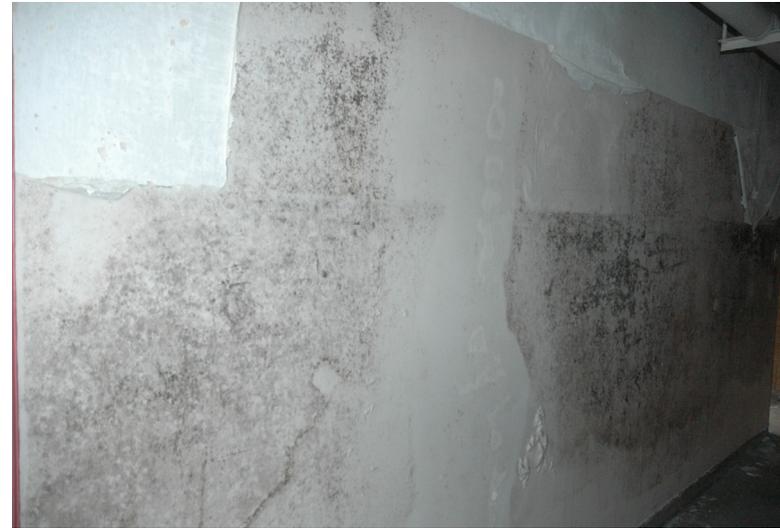
Massive Feuchtigkeitsschäden sind im Kellergeschoss erkennbar. Vor allem die Wände sind von Schimmel befallen und dieser Befall zieht sich durch das gesamte Untergeschoss. Das Kellergeschoss ist im nordöstlichen Teil ebenerdig begehbar. Der Westteil des Gebäudes liegt unter der Erde.

Abb. 138.: Durch die eindringende Nässe sind an den Innenwänden großflächige Schimmelbefälle entstanden, Graz 2016

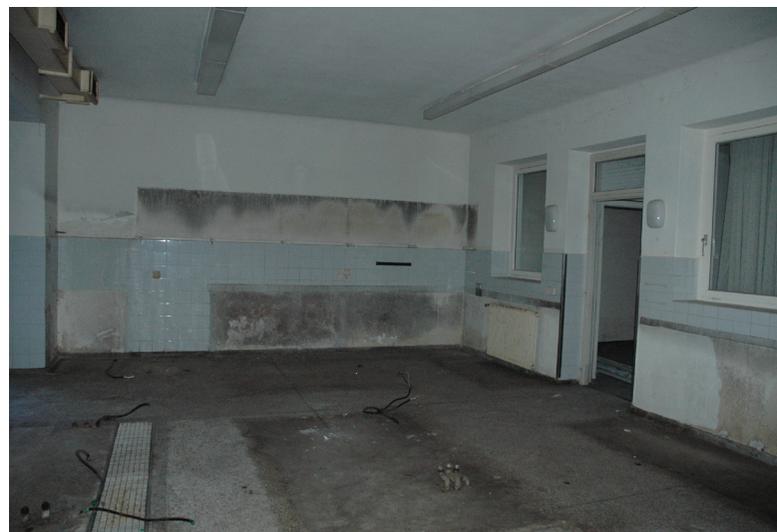
Abb. 143. Küche des Haupthauses. Feuchte- +Schimmel, Graz 2016

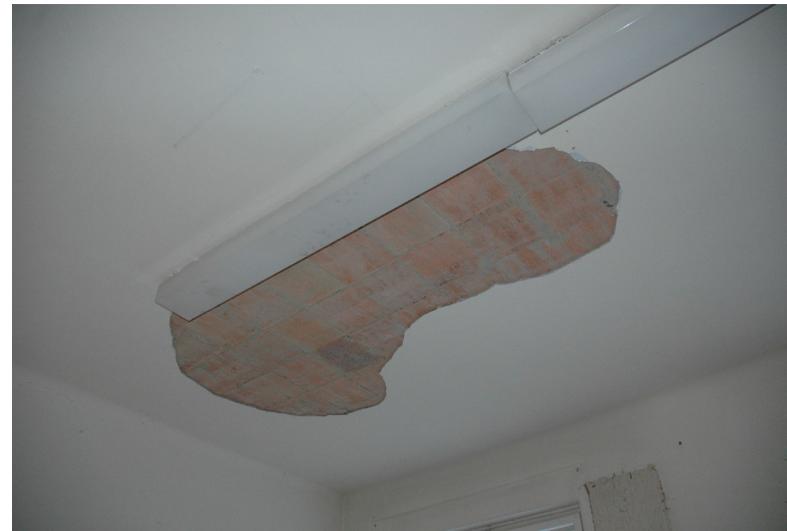
Abb. 164.: Die Decke des Dienstzimmers, Graz 2016

Von der Decke ist ein großflächiges Stück Putz heruntergebrochen, welches den Fußboden beschädigt hat. Der Bereich der freiliegenden Deckenfläche zeigt, dass hier in den 1950er Jahren Ziegeldecken eingezogen wurden. Ziegeldecken verfügen über einen geringen Schallschutz. Im Raum über dieser Stelle, im Dachgeschoss, liegt eine eingezogene Trennwand.

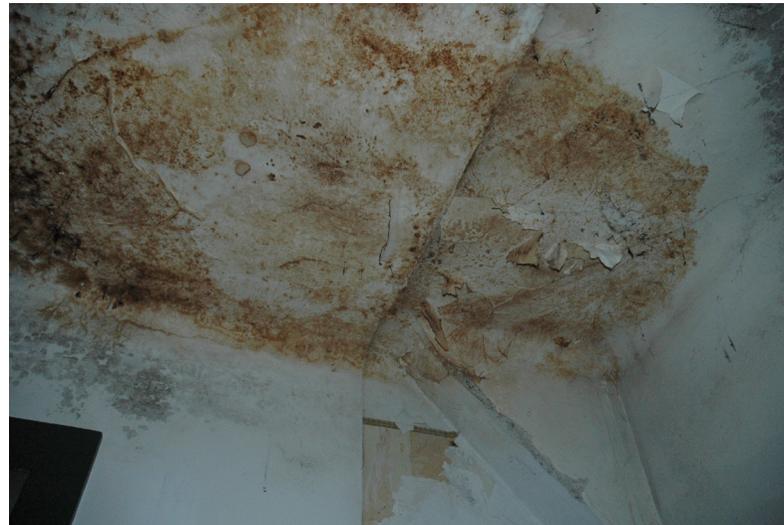
Die stark beschädigte Tapete hängt teilweise in Fetzen an dieser Stelle von der Decke.

Abb. 168.: Großer Schimmelpilzbefall an Decke des DGs neben Kamin, Graz 2016

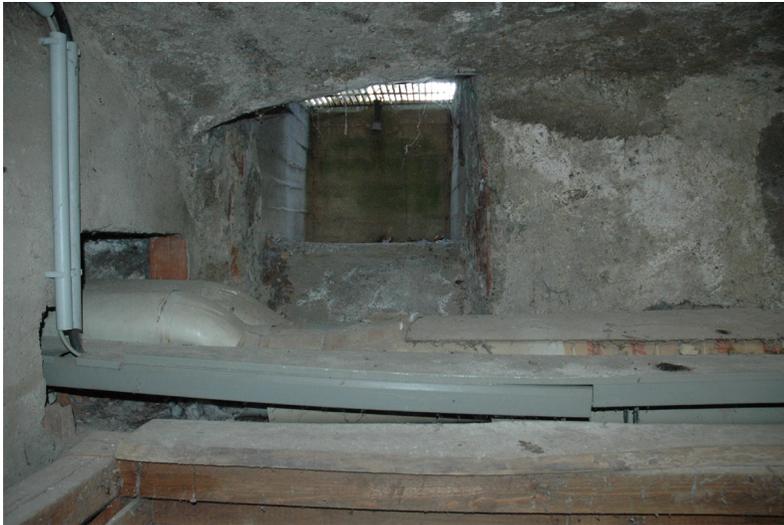
Das Mauerwerk ist auch von Feuchteinwirkung gezeichnet. Der Putz bröselt bei Berührung von den Wänden und vom Gewölbe. Auch schwarze Schimmelflecken haben sich an den Mauern gebildet. Der gesamte Keller, da er erdberührend gebaut wurde, gibt ständig Feuchtigkeit ab und damit er „atmen“ kann sollte er ständig natürlich belüftet sein.

Abb. 183.: Fensteröffnung im Gewölbe, Graz 2016

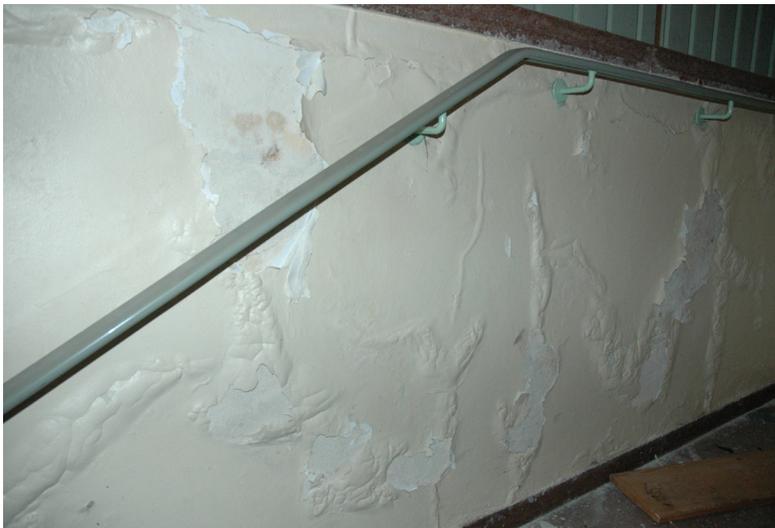
Abb. 196.: Abbröckelnder Putz im Bereich der Stufen, Graz 2016

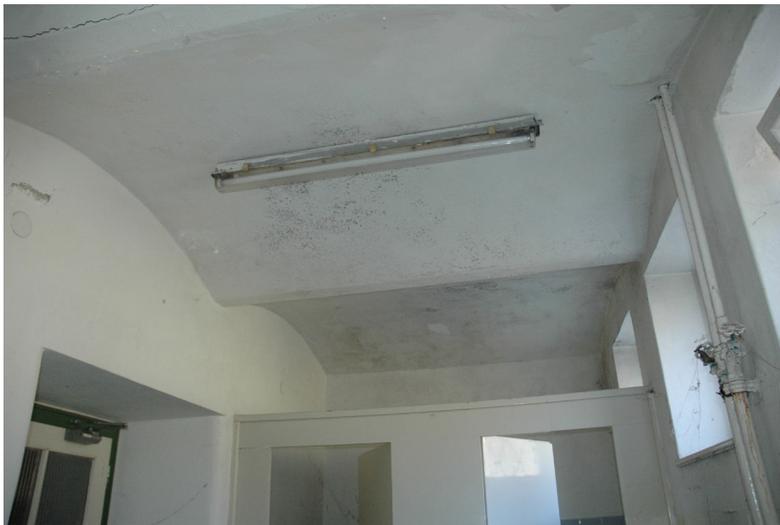
Der Putz der Decke ist großflächig mit schwarzen Schimmel überzogen, aber auch Flecken von eindringender Nässe sind erkennbar. Durch die eintretende Feuchtigkeit ist der Verputz angegriffen und blättert ab. Teilweise hängt der Putz in Fetzen von der Decke herunter. Eines der Fenster steht in gekippter Form offen. Es haben sich auch Sprünge gebildet.

*Abb. 197.: Die Gewölbedecke des Toilettenraumes im Erdgeschoss, Graz 2016*

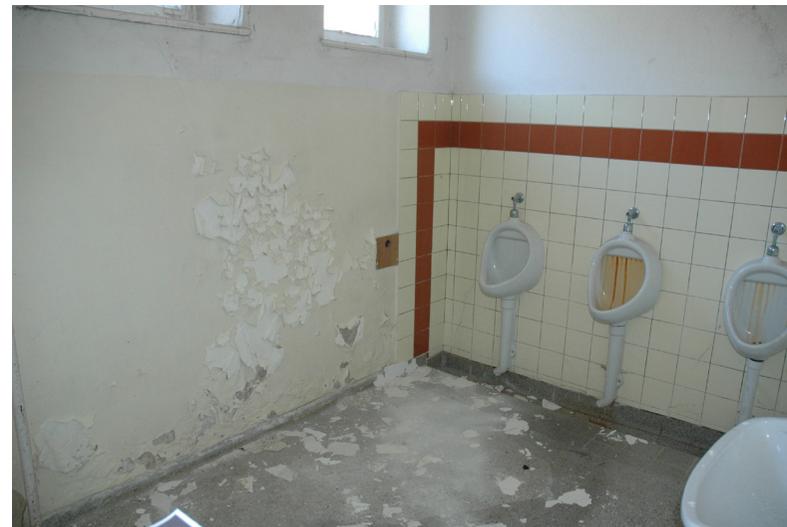
*Abb. 199.: Putzschäden an den unteren Bereichen der Wände, Graz 2016*

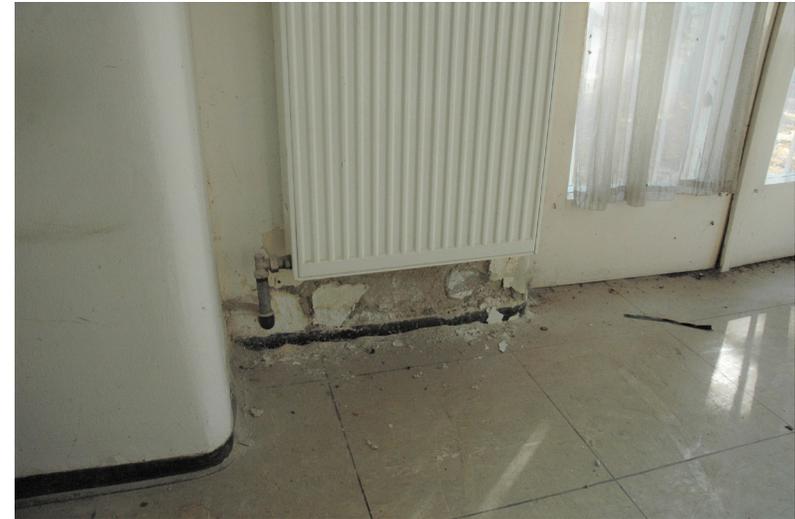
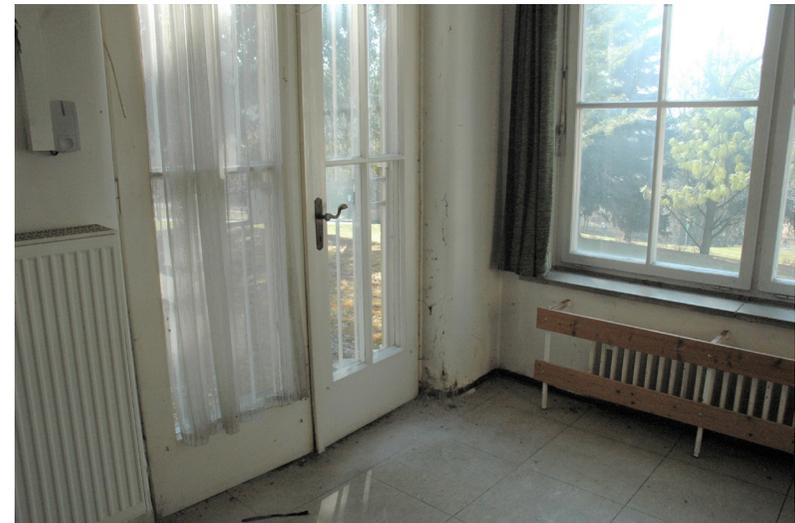
Abb. 221.: Schäden im Sockelbereich des Fernsehimmers, Graz 2016

Abb. 222.: Schäden im Sockelbereich des Fernsehimmers, Graz 2016

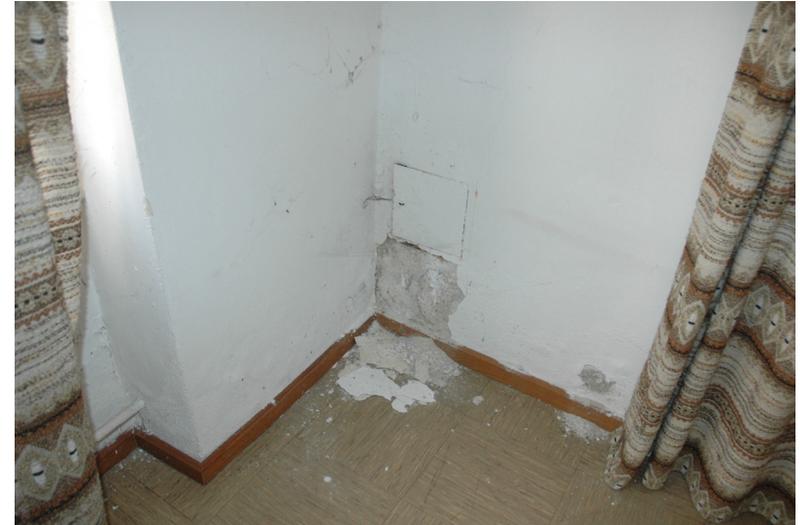
Abb. 228.: Putzschäden an den Wänden des Raumes, Graz 2016

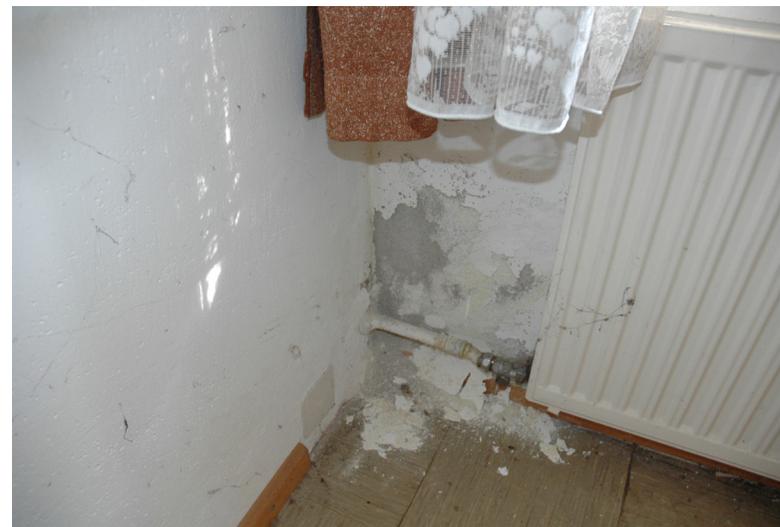
Im Sockelbereich des Raumes ist dasselbe Schadensbild erkennbar wie in den Zimmern davor. Dieser ist von aufsteigender Nässe betroffen, ist gelblich verfärbt und der Putz blättert von den Wänden. Teile davon weisen eine sandige Konsistenz auf.

Abb. 231.: Putzschäden im Erzieherzimmer, Graz 2016

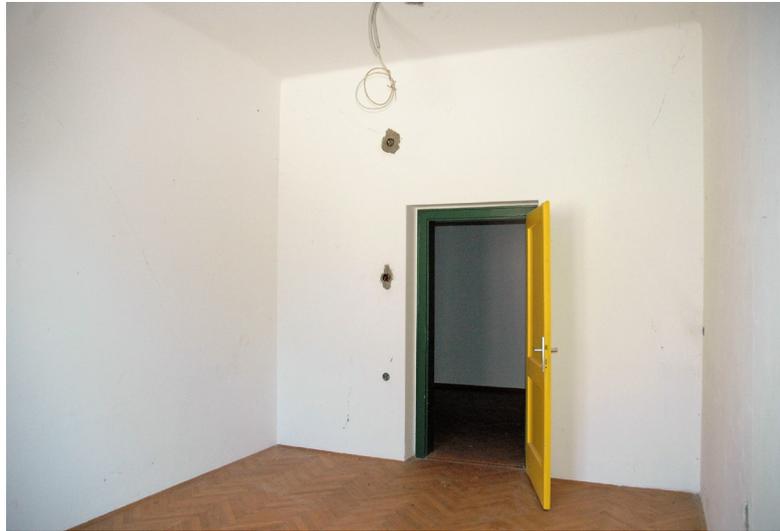
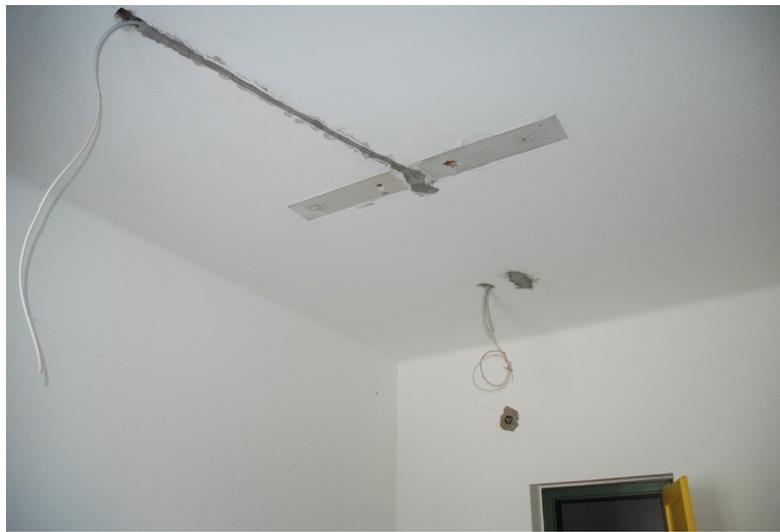
Die Installationen an der Decke und an der Wand neben der Eingangstür sind herunter- oder abgerissen worden. Die Elektrokabel hängen an diesen Stellen von der Decke. Die beschädigten Stellen der Putz wurden mit einer dunkelgrauen, grobkörnigen Spachtelmasse aufgefüllt. Die Steckdosen wurden der Mauer entnommen und die offenen Stellen mit derselben Spachtelmasse aufgefüllt, wie sie an der Zimmerdecke verwendet wurde.

Abb. 245.: Heraus- & abgerissene Schalter und Lampe im 1. SZ, Graz 2016

Abb. 246.: Heraus- und abgerissene Schalter und Lampe im 1. SZ, Graz 2016

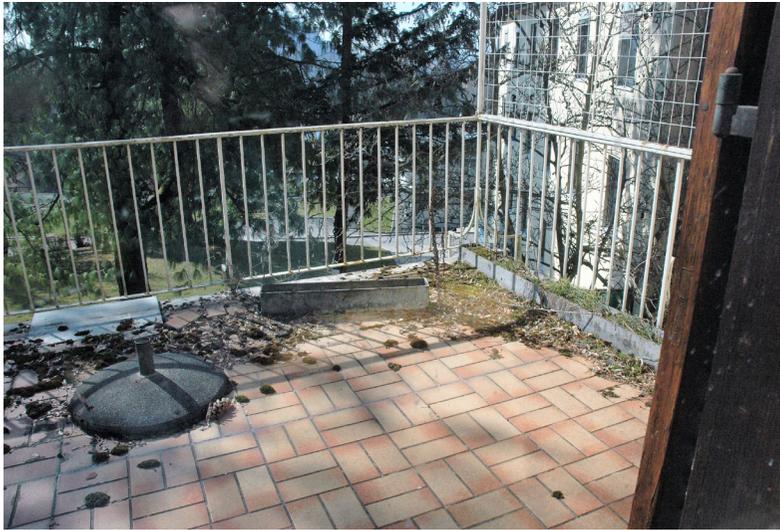
Als Absturzsicherung dient ein Stahlgeländer, das weiß lackiert ist. Der Lack ist an manchen Stellen abgeblättert und das Geländer dadurch stark verrostet.

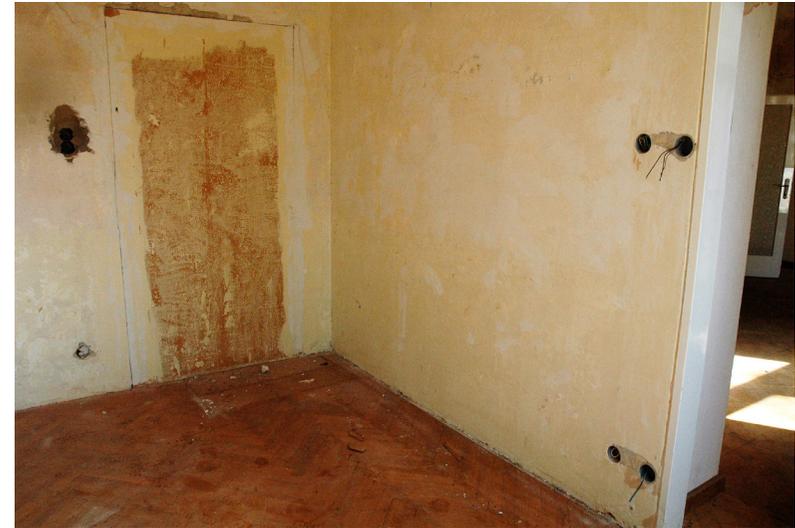
Abb. 258.: Schäden an den Wänden im Eingangsbereich des KZ, Graz 2016

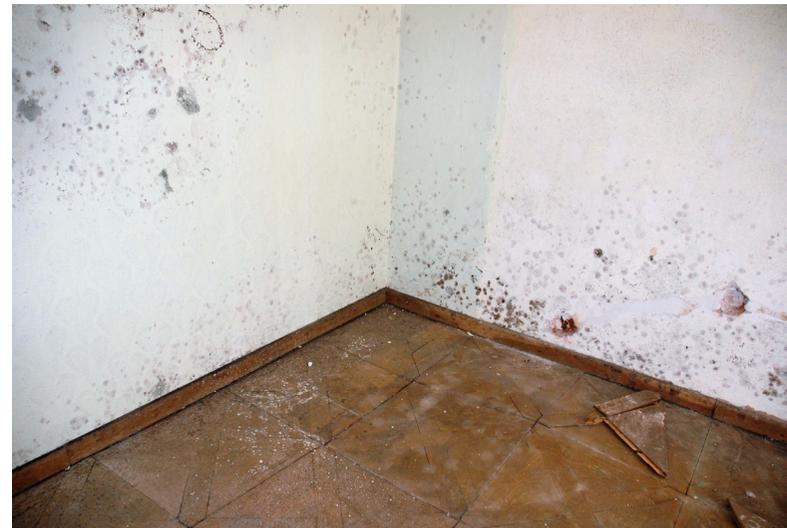
Abb. 279.: Herausgebrochene, lose Parketteile, vom Schimmel zerfressen, Graz 2016

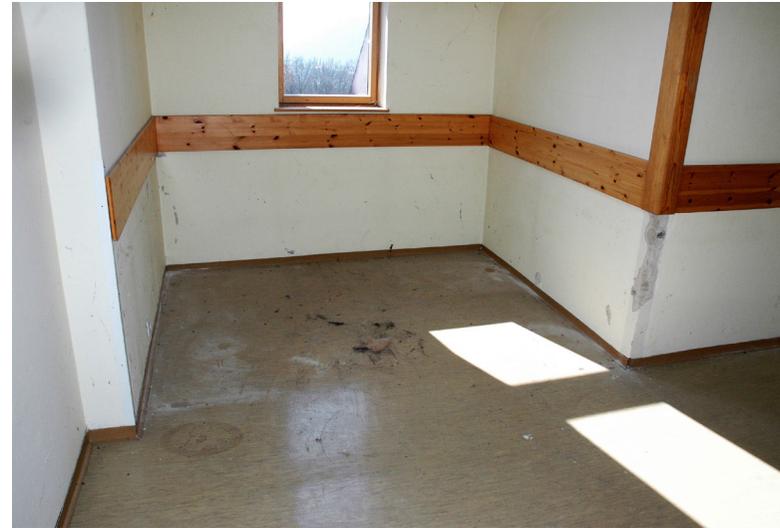
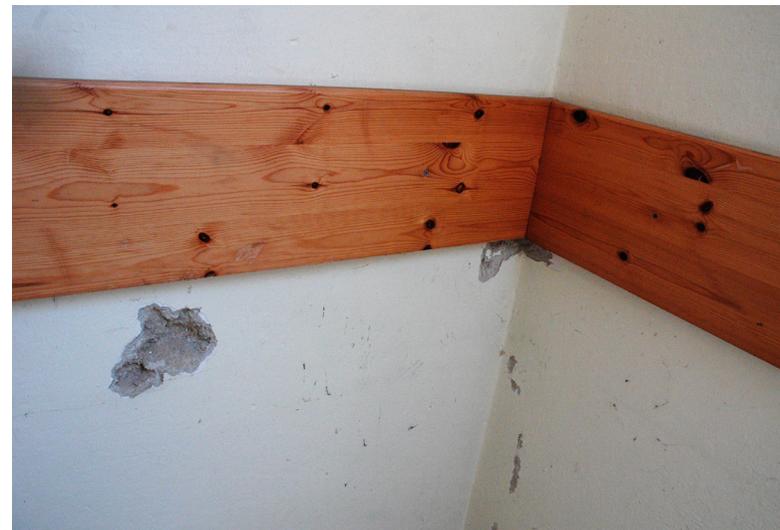
Abb. 287.: Die Südwestseite der Diele und ihre Schäden, Graz 2016

Abb. 288.: Die Südwestseite der Diele und ihre Schäden, Graz 2016

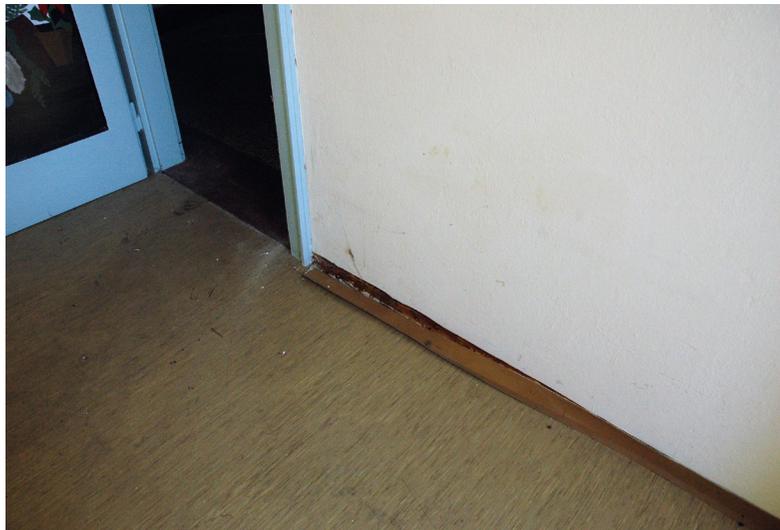
Abb. 286.: Die defekte Sesselleiste im Eingangsbereich der Diele, Graz 2016

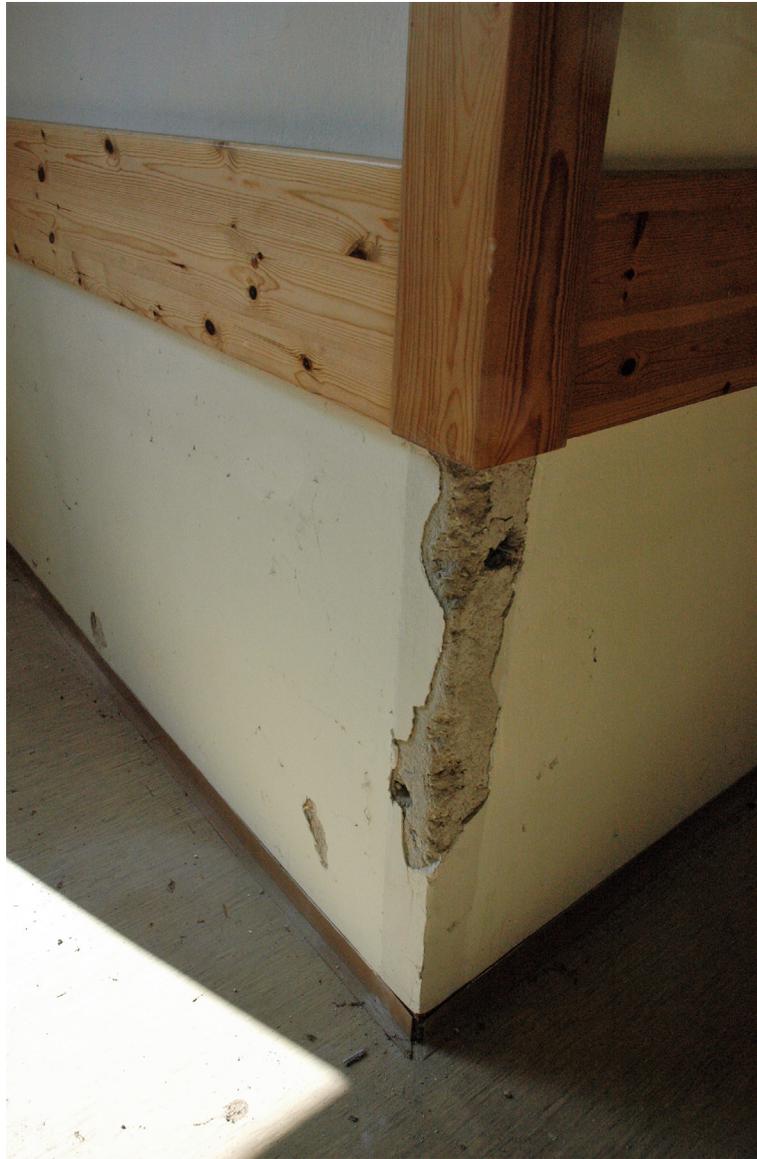
Abb. 289.: Herausgebrochener Putz an den Kanten im Sockelbereich, Graz 2016

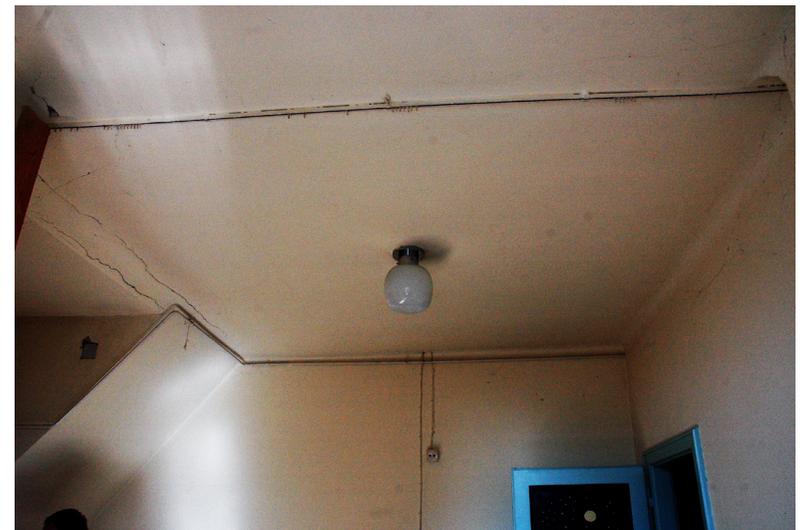
Abb. 290.: Die Decke der Diele weist Risse und Sprünge auf, Graz 2016

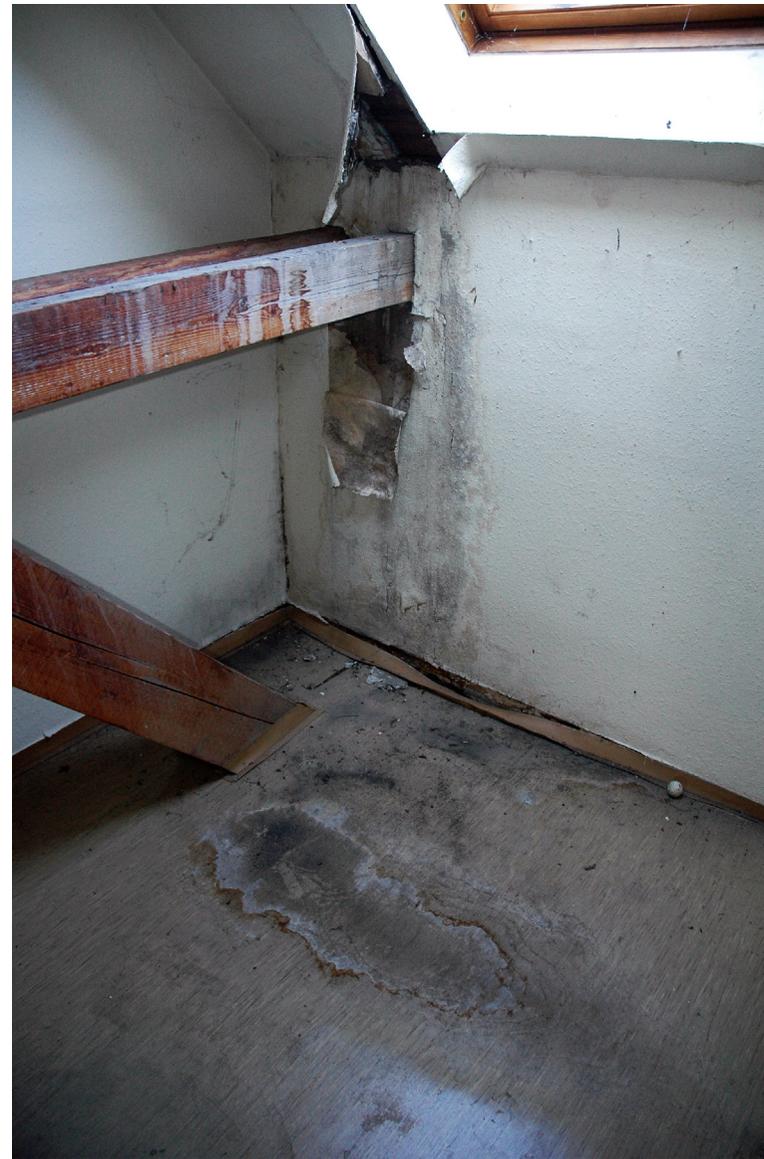
Abb. 294.: Massiver Schaden durch eindringende Nässe, Graz 2016

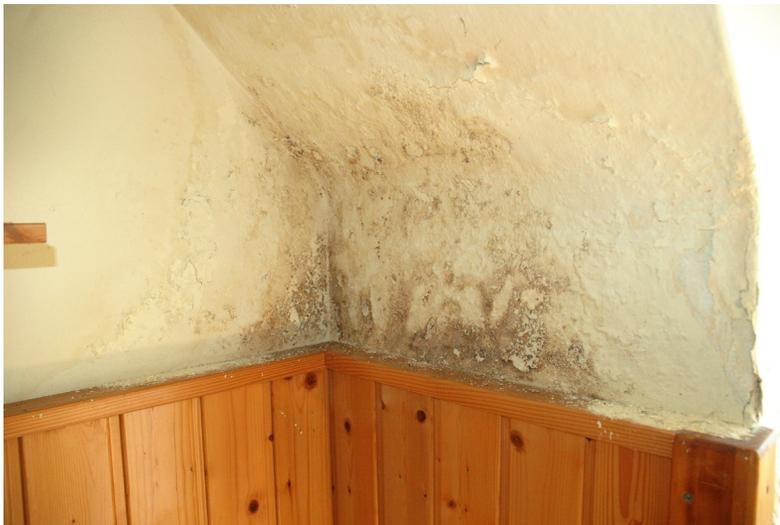
Abb. 308.: Schimmelbildung oberhalb der Holzvertäfelung, Graz 2016
