Die kranke Dampfmaschine

und erste Hülfe bei Betriebsstörungen.

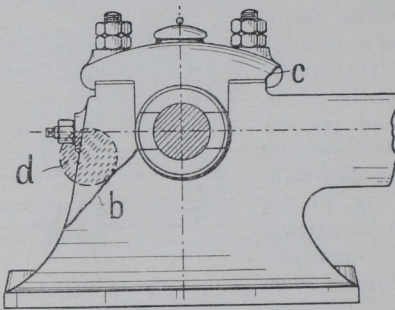
Fig. 7. Rahmenbruch.

Nachdem die Maschine ca. $\frac{3}{4}$ Jahr in tadellosem Betrieb gewesen (der Kessel war jedoch ca. $2\frac{1}{2}$ Jahr vorher schon im Gange), brach eines Abends plötzlich das Unglück in Form einer **bedeutenden Zerstörung** über die Maschine herein, nachdem schon längere Zeit vorher ein sehr **unruhiger Wasserstand** im Kessel beobachtet worden und bereits schon einmal der Kreuzkopfkeil abgerissen war, jedoch ohne weiteren nennenswerten Schaden anzurichten. Dagegen brach an dem erwähnten Abend das Kurbel-

An Stelle des alten gusseisernen Deckels wurde ein kräftiger schmiedeeiserner (*f*) aufgelegt, der das abgerissene Stück oben festhalten musste; unten wurde solches mittelst einer kräftigen Schraube (*h*) an dem noch heil gebliebenen Teil des Kurbellagers nach Fig. 8 befestigt.

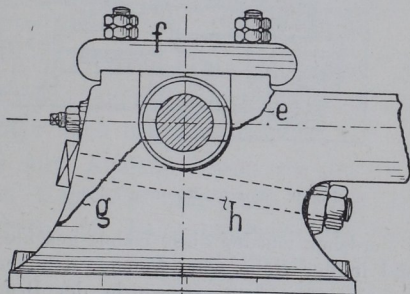
Fig. 8. Zweiter Rahmenbruch.

trieb wieder aufgenommen und ca. $\frac{1}{2}$ Jahr bei vorsichtiger Wartung anstandslos weitergeführt, bis dann abermals eines Abends, nachdem nach Aussage des Maschinisten schon mehrere Tage lang vorher eine sehr starke **Bewegung** (Aufwallen) des **Kesselwassers** bemerkt worden, durch einen sehr kräftigen Wasserschlag abermals ein **neuer Bruch** und zwar nunmehr bei *e* (Fig. 8) eintrat, der eine weitere Reparatur kaum möglich erscheinen liess, so dass nunmehr ein neuer Rahmen eingesetzt werden musste.

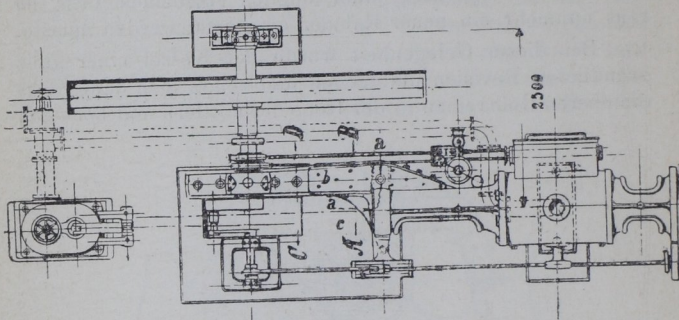
Fig. 9. Riss im Rahmen bei *a*.

Durch Versehen wurden diese Hähne geschlossen, und, weil niemand in der Nähe war, welcher den verursachten Lärm wahrgenommen hätte, so wurde der Bruch herbeigeführt und zwar brach der Rahmen an der in Fig. 9 mit *a* bezeichneten Stelle vollständig durch.

Das Fundament ist auf Felsboden aufgebaut. Jedoch sprang zufällig dort, wo der Auslauf der Führung aufzuliegen kommt, der Fels sehr stark zurück. Um keine weiteren Sprengungen vornehmen zu müssen, beging der Baumeister den groben Fehler, dieses Stück mit **Gerölle und Sand** auszufüllen und darauf das Fundament aufzuführen. Durch das Grundwasser ist diese Stelle unterwaschen worden. Das **Fundament** senkte sich um mehr als 2 cm an dieser Stelle, und ist man der Meinung, dass dies und der vorher erwähnte Wasserschlag den Bruch herbeigeführt habe.

Die Reparatur des Rahmens nahm man auf folgende Art vor (s. Fig. 10 und 11). Es wurden schmiedeeiserne Laschen aus Kesselblech mittelst Schrauben an die Bruch-

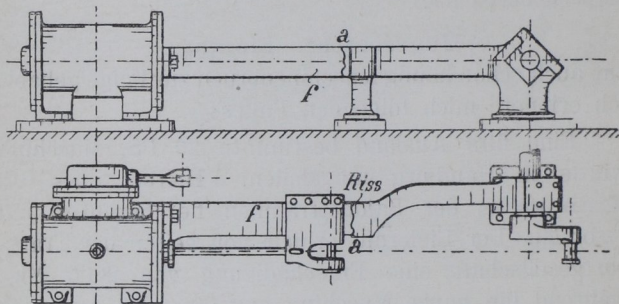
Fig. 12—13. Gebrochener Rahmen.

Der Balken *f* hatte einen trapezförmigen Querschnitt und diente als einseitige Führung des Kreuzkopfes. Es ist diese Führung eine durchaus mangelhafte, wie es die

Freilich hätte das ganze Unglück vermieden werden können, wenn man den freischwebenden Balken gehörig unterstützt oder überhaupt vorsichtiger gehandelt hätte. Auch ist es verhältnismässig noch gut abgegangen, da der Bruch kein komplizierter war und somit nur einen Tag Betriebsverlust nach sich zog.

Er selbst verschwand auf einige Zeit in einer in der Nähe befindlichen Kneipe, aus welcher er dann wesentlich beruhigter zurückkehrte. Mit Hülfe des Grubenschmiedes begann er dann den entstandenen Schaden zu heilen, indem man zu beiden Seiten des Bruches Schwalbenschwänze einkreuzte und schmiedeeiserne Stücke in dieselben einpasste. Schliesslich brachte man noch einige kräftige Schraubenbolzen an, so dass die Maschine wieder leidlich betriebsfähig wurde.

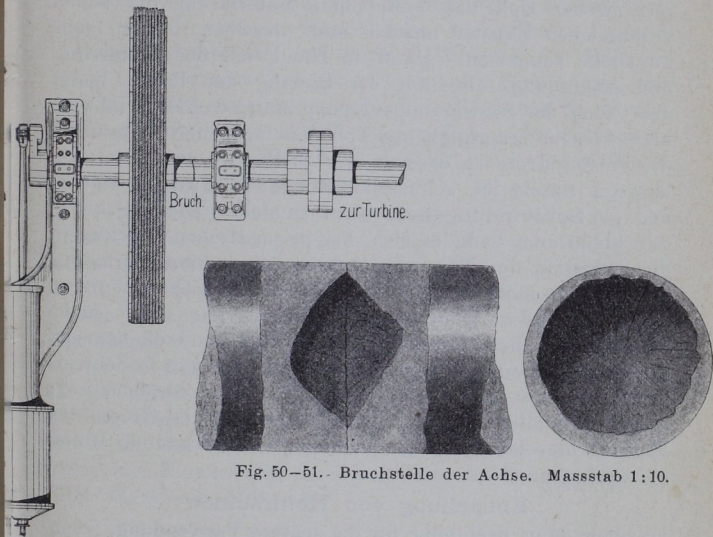
Fig. 50–51. Bruchstelle der Achse. Massstab 1:10.

Dieselbe war jedoch kaum einige Tage in Betrieb, als der Maschinist Unregelmässigkeiten an der Maschine bemerkte, jedoch noch bevor er die Maschine durch Absperrn des Dampfes zum Stillstand brachte, **brach die Kurbelachse** an der Stelle zwischen Schwungrad und hinterem Lager; infolgedessen schlug der Kranz des Seilchwungrades auf die Grube auf und erlitt dabei nicht unerheblichen Schaden.

In Fig. 49—51 ist die **Bruchstelle** der Achse eingezeichnet.

Der Achsenbruch selbst bot nun eine wunderbare, aber nicht seltene Erscheinung; wie Fig. 50—51 zeigt, ist die

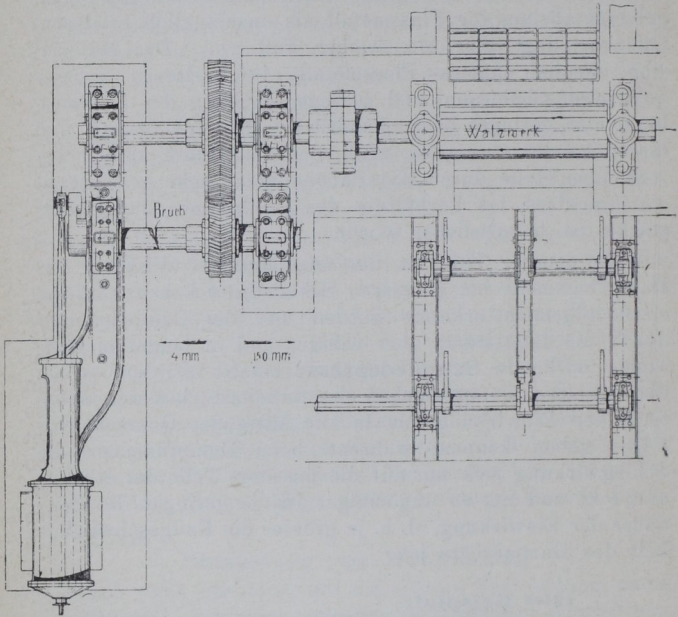
Fig. 52. Achsenbruch.

Ein neu montiertes Walzwerk wird von einer ebenfalls neu in Betrieb genommenen **Reversier-Walzenzugmaschine** angetrieben, die ganze Anlage war erst seit wenigen Wochen in Betrieb, als eines Tages die 350 mm starke **Hauptachse der Walzenzugmaschine** brach, wie Fig. 52 zeigt. Dieser Achsenbruch war insofern von besonderem Interesse, als die Bruchfläche Fig. 52 nicht, wie bei den meisten Achsenbrüchen, senkrecht zur Achse selbst, sondern eine **schräge Richtung** genommen hat. Infolgedessen wurde durch die ungleichen Geschwindigkeiten beider Achsenflächen (die Dampfmaschine drehte sich nämlich noch weiter, während das abgebrochene

Die Ursache war auch hier wieder eine Höhlung in der Achse, so dass letztere an der Bruchstelle nur einen ringförmigen Querschnitt von ca. 15—20 mm Wandstärke aufwies.

Der Unfall rief, ausser Neumontierung der Dampfmaschine und des Walzwerks, Richten der verbogenen Treibstange der Dampfmaschine, Einsetzen einer vorhan-

denen Reserveachse, sonst keinerlei Schäden hervor, so dass der Betrieb in ca. 10 Tagen wieder aufgenommen werden konnte.

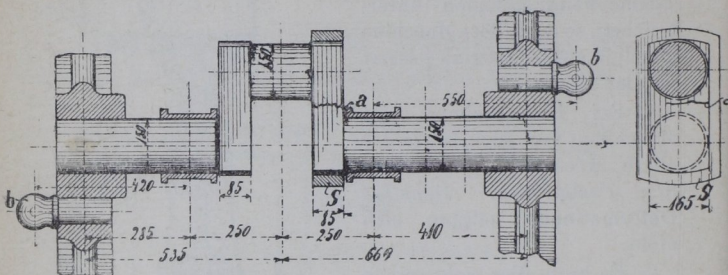
Fig. 56—57. Riss in der Kurbelachse *a*. Reparatur durch Strumpfband *S*.

Während bei der einen Welle der Riss nur bis zur Hälfte der Wange geht, war bei der anderen der Zusammenhang gänzlich unterbrochen, so dass diese Maschine gänzlich ausser Betrieb gesetzt werden musste.

Bei Untersuchung der Maschinen fand sich, dass der obere Kreuzkopfzapfen ziemlich rissig war. Sonstige Deformationen zeigten sich nicht.

Es hatte dies wohl seinen Grund darin, dass die **Central-Schmierung** absolut nicht funktionierte wegen des langsamen Ganges der Maschinen; denn dieselben machten statt der vorgeschriebenen 50 Touren nur 15 pro Minute. Die Maschinen sind nach Aussage des Maschinisten immer gleich lange in Betrieb gewesen, es könnte höchstens um 24 Betriebsstunden differieren. Ferner ist der Riss überhaupt erst beim Stillsetzen der Maschinen bemerkt worden, doch will der Maschinist schon länger beobachtet haben, dass beide Kurbeln je nach ihrer Stellung einmal zusammengedrückt und dann wieder in entgegengesetzter Stellung auseinander gezogen wurden. — Ein Blick auf Fig. 56 zeigt uns, dass die Wellen an der Seite gebrochen sind, wo sich die Excenter befinden. Die Lager befinden sich auf beiden Seiten gleich neben den Kurbeln, und ist also das Schwungrad, in welches der Zapfen für den Angriff der Kolbenstange für die Pumpe excentrisch

Die Welle, bei der der Riss nur ungefähr bis zur Mitte ging, wurde mittelst eines Schrumpfung-Ringes notdürftig geflickt, wie Fig. 56—57 zeigt. Beide Maschinen werden nacheinander abgebrochen und so umgebaut, dass

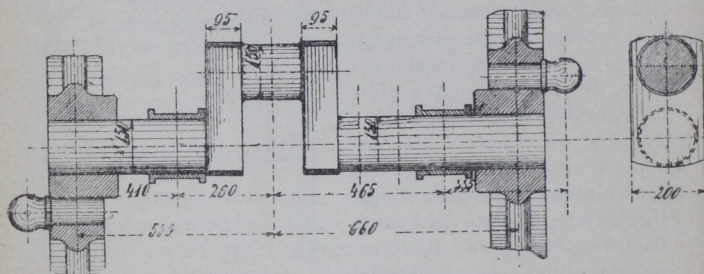
Fig. 58—59. Neue Kurbelachse (verstärkt) und Lagerentfernung vergrössert.

Auch die neue Achse entspricht durchaus nicht den praktischen Erfahrungen. Betrachten wir die Kurbelachsen von Dampfmaschinen mit gekröpfter Kurbelachse, so weisen dieselben viel grössere Lagerentfernungen auf, auch wird überall dafür Sorge getragen, dass die Schwungräder mög-

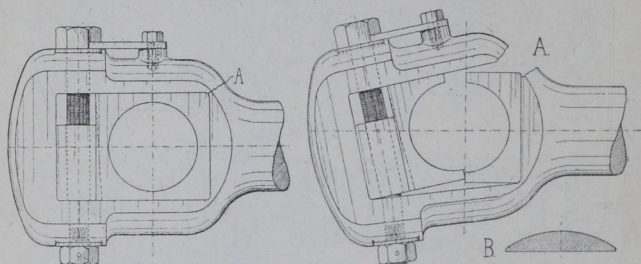
Fig. 126. Bruch der Treibstange. Fig. 127—128. *B* Querschnittsform von *A*.

Ein Bruch der Treibstange veranlasst längere Betriebsstörung.

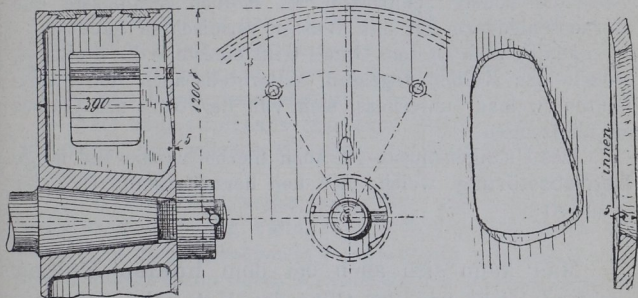
Fig. 158-159. Bruch des Kolbens.

Im Cylinder fand sich eine Menge (etwa ein Eimer voll) grauen, staubigen Sandes vor. Der Kolben hatte senkrecht über der Kolbenmutter ein Loch, am Dampfcyinder wurde an der untern Seite ein Längsriss von 800 mm Länge beobachtet (Fig. 157). Auch im Gehäuse der Kolbenschieber

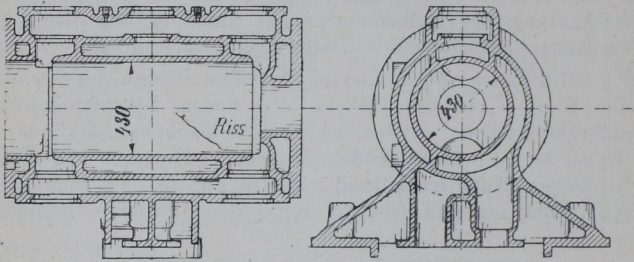
Fig. 204—205. Dampfzylinder (gerissen).

Der Cylinder (450 mm Durchmesser) einer Maschine zum Betriebe eines Sägewerkes ist für Ventilsteuerung konstruiert und wie in Fig. 204—205 gezeichnet, der Dampfmantel direkt mit dem Cylinder aus einem Stück gegossen.

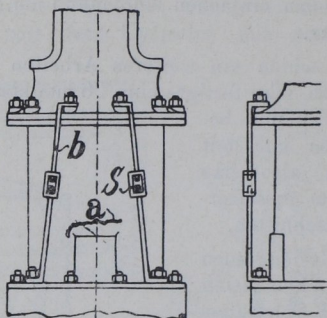
Fig. 208—209. Reparatur des Dampfzylinders.

nach Fig. 208, war bei *a* am äusseren Mantel ein Riss entstanden (der Cylinder hatte Dampfmantel), durch welchen der Dampf ins Freie trat.

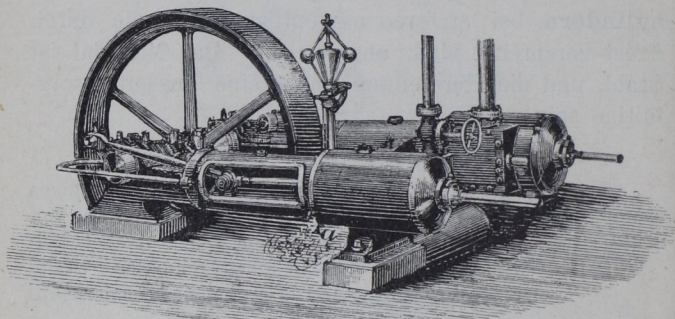
Fig. 212. Undichtigkeiten bei a.

Arbeitsdruck 6 Atm. Überdruck.

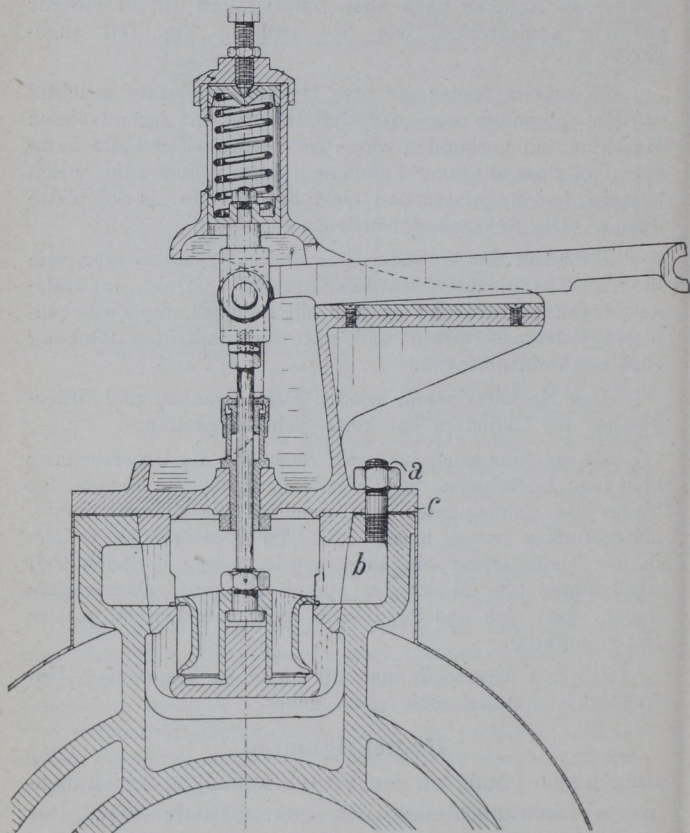
Fig. 215. Einlassventil mit undichten Schrauben der Ventildeckel.

Dampfdruck 10 Atm.

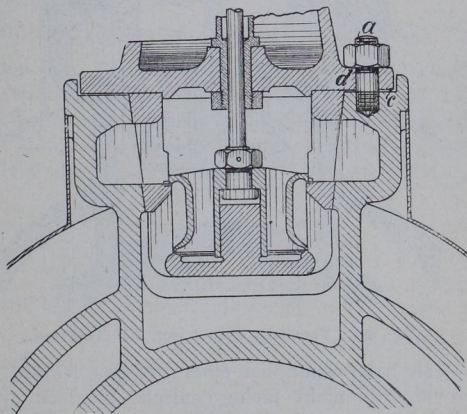
Fig. 223. Undichter Ventilsitz.

machten sich am Ventilgehäuse in Fig. 223 Undichtigkeiten bemerkbar.

Ich hatte früher auch dieselben Erscheinungen bei Anwendung von Dampf über 6 Atm. und kam zu der Überzeugung, dass das Einpassen des Ventilsitzes mit Conus sich nicht sauber genug ausführen lässt und der hohe Dampfdruck das Eintreten von Undichtigkeiten unter-

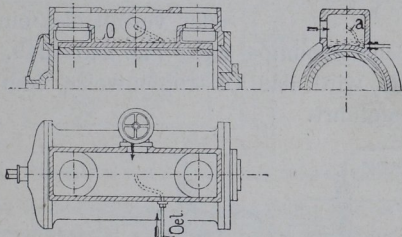
Fig. 244—246. Zuführung des Cylinderöles.

Eine falsche Einrichtung zeigt Fig. 244—246. Das Öl wurde an einer nicht vom Dampfstrom berührten Stelle in den Dampfraum eingeführt und sammelte sich hier an. Nachdem die Ansammlung gross genug, wurde mit einem Male ein Klumpen Öl vom Dampf mitgerissen. Infolge dieser **unregelmässigen Schmierung** trat ein Fressen des Dampfkolbens ein.

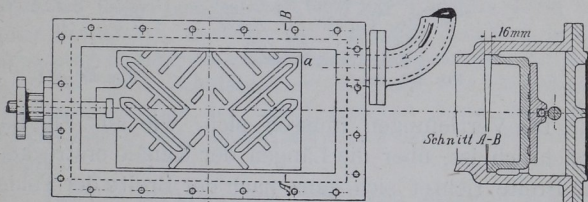
Fig. 251—252. Verschleiss von Schieber und Schieberspiegel um 16 mm.

Bei ganz grossen Abnutzungen (wie z. B. der in Fig. 251—152 dargestellte Schieber einer Lokomotive, bei

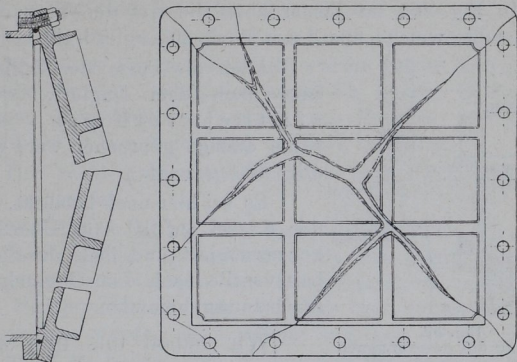
Fig. 260—261. Der gesprungene Schieberkastendeckel nach der Natur aufgenommen.

Diesen Schieberkastendeckel habe ich nach der Natur aufgenommen, und ist derselbe in Fig. 260—263 dargestellt.

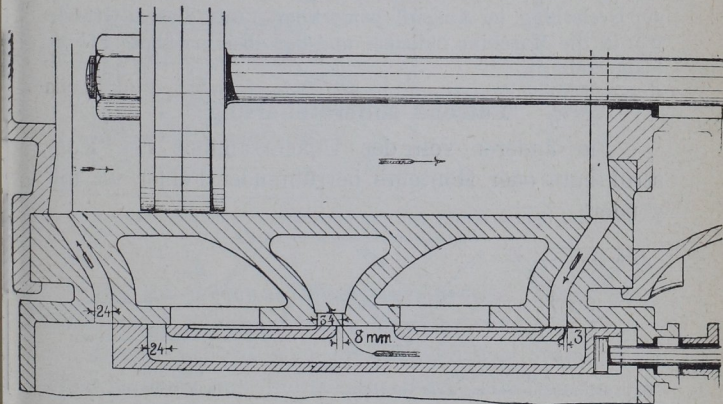
Fig. 311. Falscher Schieber.

Etwas grösseren Dampfverlust giebt folgender falsch konstruierter Schieber (Fig. 311), welcher für eine Maschine von 340 mm Cylinderdurchmesser ausgeführt wurde. Der Schieber hat den Fehler, dass er in der äussersten Stellung rechts dem austretenden Dampf nicht genügenden Durchgangsquerschnitt bietet.

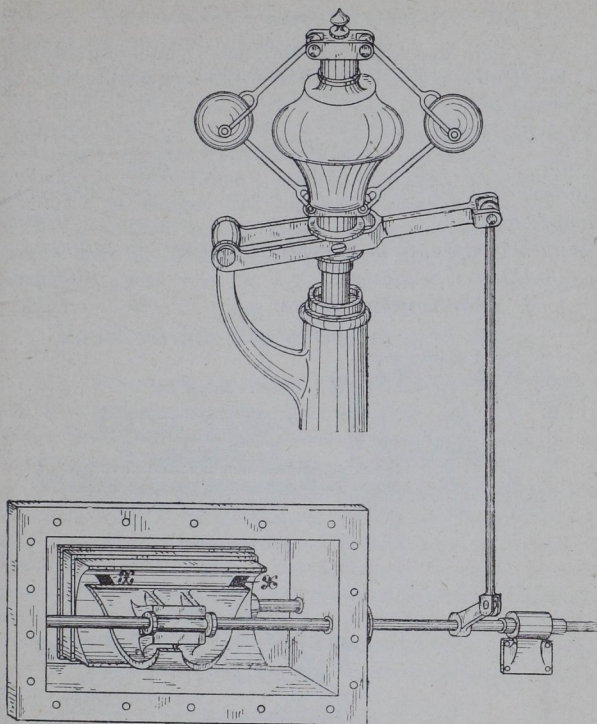
Fig. 317. Schieber zu weit verdreht, bei X tritt Dampf ein in höchster Regulatorstellung.

Für kleine Füllungsgrade wird der **Expansionsschieber zu weit verdreht**, so dass derselbe überhaupt nicht mehr ganz abschliesst, und die in Fig. 314—315 schraffierte Fläche offen bleibt. Das Diagramm hat dann die Form nach Fig. 316.

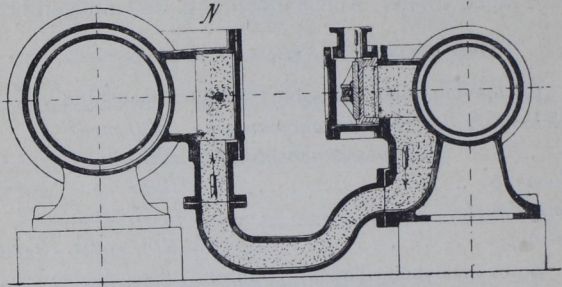
Fig. 342. Anordnung der Dampfzylinder.

rad sorgte dafür, dass die Maschine sich weiter drehte. Die Folge davon war, dass die Spannung in dem in Fig. 342 punktiert angedeutetem Raume rapide wuchs, denn vom Hochdruckcylinder strömte noch Dampf nach dem Receiver, während der Niederdruckcylinder aus den oben erklärten Gründen keinen Dampf aufnehmen konnte. Dieser Dampfspannung konnten die Wandungen des Schieberkastens und Schieberkastendeckels nicht widerstehen; sie platzten infolgedessen.
