Der Rahmen.

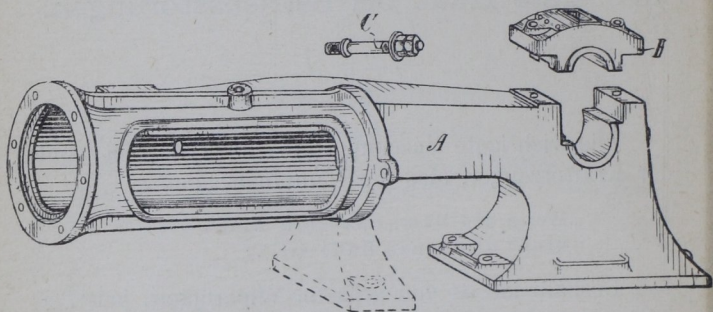
Fig. 1–3. Bajonettrahmen. A Rahmen, B Lagerdeckel, C Deckelschraube.
