Die Untersuchung des **Unfalles** ergab noch folgendes:

4tes Beispiel.

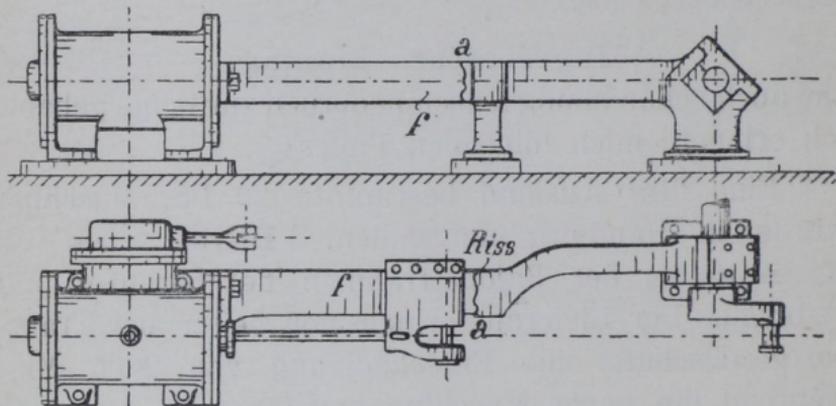
Fig. 12—13. Gebrochener Rahmen.

Die Maschine nun selbst zählte der Jahre bereits sehr viele, leistet laut amtlichem Certificat 16 Pferdestärken und ist liegend, allerdings sehr eigentümlich, ausgeführt. Das Hauptlager ist mit dem Dampfeylinder durch einen gusseisernen massiven Balken starr verbunden, wie Fig. 12 bis 13 zeigen.

Der Balken *f* hatte einen trapezförmigen Querschnitt und diente als einseitige Führung des Kreuzkopfes. Es ist diese Führung eine durchaus mangelhafte, wie es die

beiden Maschinisten zu ihrem grössten Leidwesen oft haben erfahren müssen, denn ein starkes Fressen des Kreuzkopfes, selbst bei aufmerksamer Bedienung, gehört hier nicht zu den Seltenheiten.

Der Monteur stellte nun fest, wieviel unter dem Dampfeylinder untergelegt werden müsse. Zu dem Zwecke löste er die Verbindung zwischen Kolbenstange und Kreuzkopf, ebenso zwischen Excenter- und Schieberstange und legte den Cylinder seitlich um, damit das Fundament desselben bearbeitet werden konnte. Als man nun mit letzterem fertig war, sollte der Cylinder wieder an seinen alten Platz gebracht werden. Dabei entglitt derselbe den Händen der damit beschäftigten Leute und das Gelenk der Schieber-

stange schlug auf den Führungsbalken, welchen man unglücklicher Weise nicht gestützt hatte, sondern frei schweben liess. Dabei brach derselbe bei a (in Figur 12—13) glatt durch. Im ersten Augenblick standen alle wie versteinert da, dann aber begann der verantwortliche Monteur seinem bekümmerten Herzen unter grässlichen Flüchen und Verwünschungen Luft zu machen. Einem hinzukommenden Grubenbeamten, welcher über das Unglück raisonnierte, deutete er mit nichts weniger als liebenswürdigen Worten an, schleunigst den Maschinenraum zu verlassen.

Freilich hätte das ganze Unglück vermieden werden können, wenn man den freischwebenden Balken gehörig unterstützt oder überhaupt vorsichtiger gehandelt hätte. Auch ist es verhältnismässig noch gut abgegangen, da der Bruch kein komplizierter war und somit nur einen Tag Betriebsverlust nach sich zog.

Er selbst verschwand auf einige Zeit in einer in der Nähe befindlichen Kneipe, aus welcher er dann wesentlich beruhigter zurückkehrte. Mit Hülfe des Grubenschmiedes begann er dann den entstandenen Schaden zu heilen, indem man zu beiden Seiten des Bruches Schwalbenschwänze einkreuzte und schmiedeeiserne Stücke in dieselben einpasste. Schliesslich brachte man noch einige kräftige Schraubenbolzen an, so dass die Maschine wieder leidlich betriebsfähig wurde.
