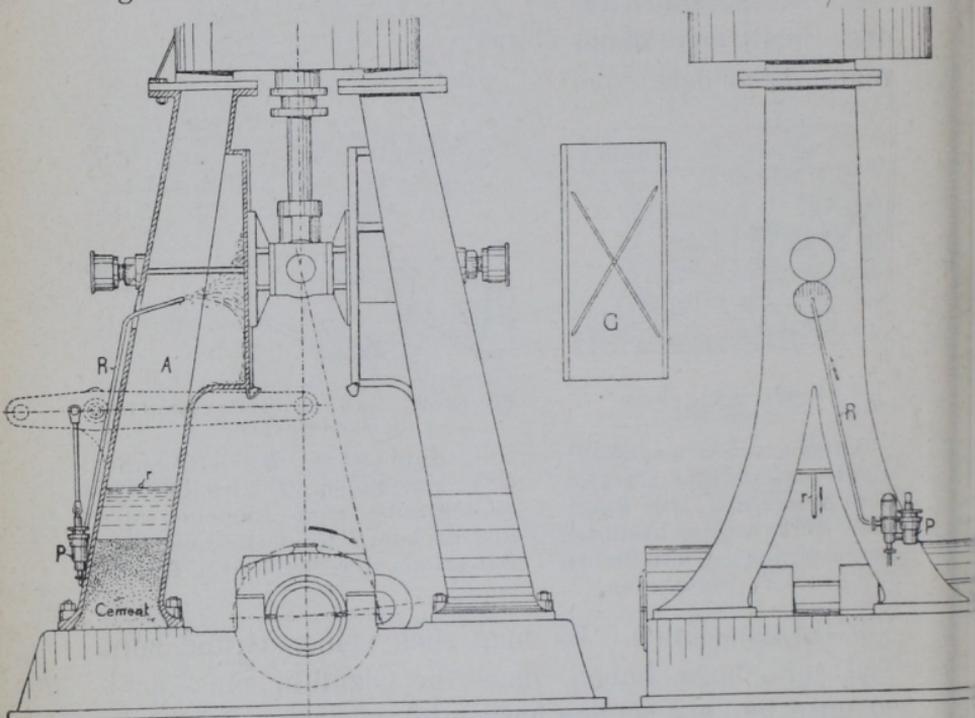
Fig. 27—29. Rahmen der Vertikalmaschine.

Seit Inbetriebsetzung zeigte sich ein Heisslaufen der Geradführung, die Rahmenständer *A* aller drei Cylinder wurden bedenklich heiss, und ein dauerndes Arbeiten mit der Maschine erschien gefährlich.

Die Pumpe *P* saugte ihr Wasser direkt aus dem Brunnen und drückte dasselbe durch das 10 mm starke Röhrchen *R* in den hohlen Rahmenständer *A*. Da nun aber der letztere keine dichte Abschlussstelle mit der Grundplatte bildet, so wurde einfach der untere Teil des Ständers mit Cement ausgegossen.

Die Schmierung der Flächen geschah mit konsistentem Fett; letzteres wird in der Mitte der Führung *G* durch eine

Stauferbüchse eingeführt und soll sich durch die Schmier-  
nuten (Fig. 28) auf die ganze Fläche verteilen.

Man hatte sich nun hier auf eine ganz originelle, bei Seeschiffsmaschinen häufig angewandte, Weise zu helfen gewusst.

Es wurde eine Pumpe, in Fig. 27 mit *P* bezeichnet, angeordnet und dieselbe durch den Balancier der Luftpumpe angetrieben.

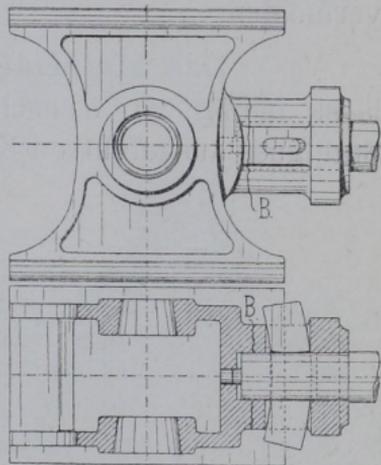
Fig. 30-31. Verbog. Kreuzkopfkeil.

mit Schiebersteuerung und Bajonettrahmen (also Rundführung)  
war ca. 3 Wochen in Betrieb, als eines Tages der Maschinist  
durch unheimliche Schläge der Maschine sich veranlasst sah,  
das Dampfeinlassventil schleunigst zuzudrehen; die Maschine  
stand nach einigen Umdrehungen still.

Ein Konstruktionsfehler  
veranlasste den Bruch des  
Treibstangenkopfes. Durch  
diesen Umstand gelangte auch  
der Kreuzkopf zum Bruch.  
Die Bruchstelle ist in Figur  
30—31 mit *B* bezeichnet.  
Bevor der Bruch eintrat, war  
der Kreuzkopfkeil verbogen.

In solchen Fällen bestellt  
man am besten beim Lieferanten  
der Maschine telegraphisch:  
„Einen neuen Kreuzkopf der  
im Jahre . . . . . gelieferten  
Dampfmaschine“ und bestätigt  
die Sache schriftlich mit Handskizze, damit keine Zeit ver-  
loren geht.

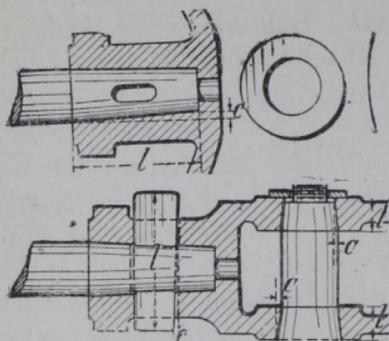
Fig. 33.

ist auch keine Seltenheit, besonders bei unrichtig ge-  
wählter **Neigung** des Konus, mit welchem die Kolben-  
stange in die Kreuzkopfnabe eingepasst ist, oder auch  
unrichtige Neigung des Keiles selbst.

Es empfiehlt sich auch, am hinteren Ende des Keiles ein Loch für einen kräftigen Splint anzubringen, um beim Lockerwerden des Keiles ein Herausfallen desselben zu vermeiden.

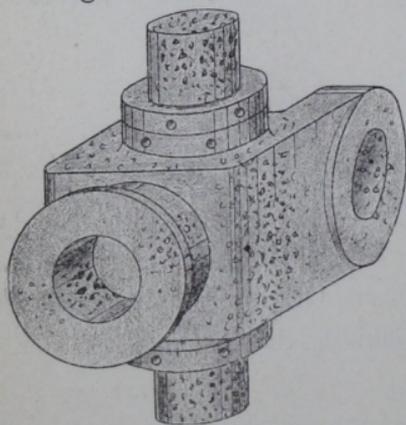
Fig. 35.

Poröser Kreuzkopf aus Stahlguss (die Gleitschuhe sind abgenommen).

porösen Guss, wie in Fig. 35 angedeutet. Der Fabrikant klopft in diese porösen Stellen Blei ein, glättet die Stelle sauber und der Kreuzkopf erscheint marmoriert, wie solches bei Drehbankbetten ausgeführt wird.

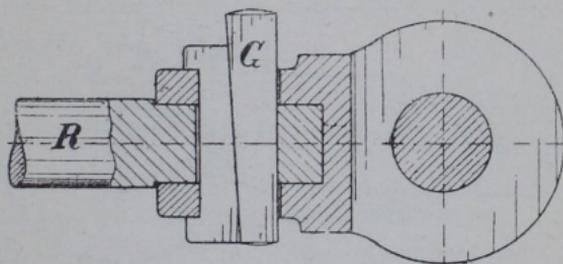
Fig. 36. Kreuzkopf.

sollte demontiert und an anderer Stelle wieder aufgestellt werden. Bei dieser grossen Maschine bot nun das Lösen des Kreuzkopfes von der Kolbenstange die grösste Schwierigkeit.

Beide Teile mussten auseinander genommen werden, wie aber ist dies bei dieser Konstruktion (Fig. 36) möglich, ohne den Kreuzkopf zu beschädigen? In vorliegendem Falle war man nach Anwendung verschiedener anderer Hilfsmittel schliesslich dazu gezwungen, den überaus feststehenden Kreuzkopf in hochwarmem Zustande mit zwei Eisenrammen von dem genau cylindrischen Zapfen der Kolbenstange abzustossen, und zwar erfolgte das Rücken desselben von Anfang bis Ende bei grösstem Kraftaufwand nur millimeterweise, so dass selbstredend das Äussere des Kreuzkopfes (aus Schmiedeeisen gefertigt) sehr gelitten hatte.

Gestauchtes Material in den Keillöchern und festgebranntes Fett thun dann noch ein Übriges, um die Arbeit des Kreuzkopfabnehmens zu einer überaus zeitraubenden und mühevollen zu gestalten. Als eine grobe Nachlässigkeit aber muss es bezeichnet werden, dass die Kreuzkopfbohrung nach der Bolzensseite, wie aus Fig. 36 ersichtlich, geschlossen ist, da man in diesem Falle das in Fig. 37 angedeutete Hilfsmittel durch Keile nicht anbringen kann, welches sich beim Abnehmen des Kreuzkopfes als ein sehr wirkungsvolles Mittel erweist, einfacher wenigstens, als wenn man denselben Effekt durch die Befestigungskeillöcher erzielen will.

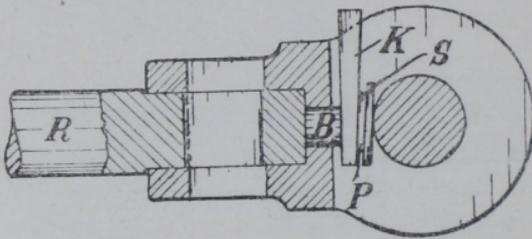
Fig. 37. Lösen von Kreuzkopf und Kolbenstange.

Es bedeutet: *K* Keil (Stahl), *S* Kupfer, *P* Passstück (Eisen), *B* Bolzen.

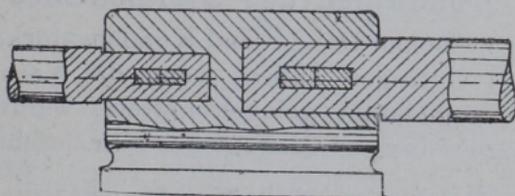
Fig. 39. Falsch eingepasster Gleitschuh.

(Verbindung zwischen Dampf- und Kondensatorkolbenstange, Fig. 39—40) vollzogen haben, wenn die Verhältnisse wie in Fig. 41 angedeutet gelegen hätten, während so das Äussere des gusseisernen Gleitstückes sehr beschädigt wurde.

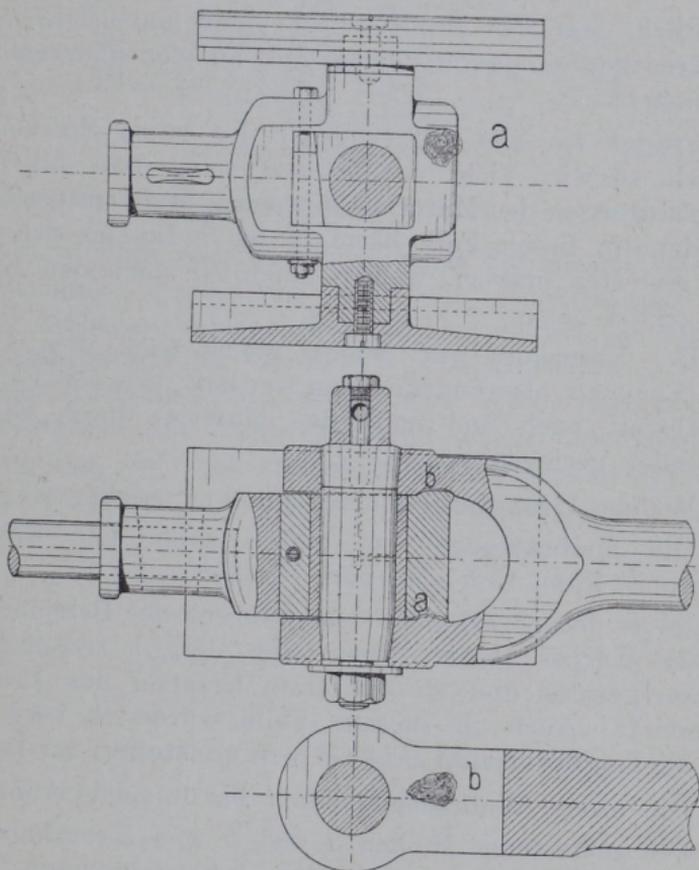
Fig. 43—45. Kreuzkopf und Gabel der Treibstange gefressen.

Die Gabeln der Treibstange und der Kreuzkopf waren 10mm ineinander gefressen und zwar wie aus Fig. 43—46

ersichtlich, war das Material der einen Gabelseite in das des Kreuzkopfes geschweisst und an der anderen Seite umgekehrt.

Fragen wir uns nun, wie ist die letzte Erscheinung möglich, so wird nicht anzunehmen sein, dass das Ineinanderschweissen des Materials mit einem Male stattgefunden hat; denn in diesem Falle hätte an der Stelle eine Schweiss-hitze eintreten müssen, welche unfehlbar auch den Kreuzkopf erhitzt hätte.

Der Kreuzkopf war jedoch gleich nach dem Unfall kalt. Es muss also angenommen werden, dass seit längerer Betriebszeit nach und nach das Material durch Fressen ineinander gerieben wurde.

Die gefressenen Stellen *a* und *b* vom Kreuzkopf und vom Gabelstück haben schon seit Inbetriebsetzung angelegen bzw. sich gerieben, die Flächen wurden immer rauer und schliesslich trat das erwähnte Festfressen ein.

Es blieb nichts anderes übrig, als durch **Eintreiben von Meisseln** zwischen Kreuzkopf und Gabelstück letzteres aneinander zu treiben und mit Hilfe der Spanschrauben Kreuzkopf und Treibstange auseinander zu bringen.

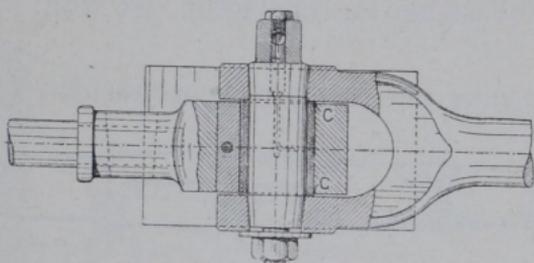
Aber auch auf einen anderen Umstand sei hier noch aufmerksam gemacht. In der Abbildung Fig. 47 ist der Kreuzkopfbolzen mit einer Mutter versehen, durch welche der Bolzen fest in die Conusse gepresst wird.

Ist nun der Bolzen nicht ganz sauber eingeschliffen, die Mutter zu fest angezogen und das Gabelstück nicht aussergewöhnlich kräftig, so wird letzteres **zusammengezogen** (verspannt), und es kann derselbe Unfall eintreten wie vorher beschrieben.

Fig. 47. Richtige Ausführung, Lagerschale vorspringend.

Ist es ferner möglich, dass während des Betriebes ein fremder Körper (harter Stein oder dergl.) zwischen die Flächen geraten und so die erste Ursache des Fressens hervorrief? Auch in diesem Falle würde es vorteilhaft sein, die Lagerschalen etwa 3mm vorstehen zu lassen.
