### 9tes Beispiel.

#### **10tes Beispiel.**

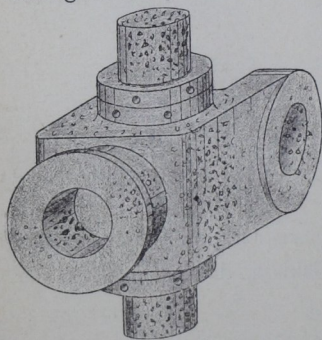
Fig. 35.

Poröser Kreuzkopf aus Stahlguss (die Gleitschuhe sind abgenommen).

porösen Guss, wie in Fig. 35 angedeutet. Der Fabrikant klopft in diese porösen Stellen Blei ein, glättet die Stelle sauber und der Kreuzkopf erscheint marmoriert, wie solches bei Drehbankbetten ausgeführt wird.

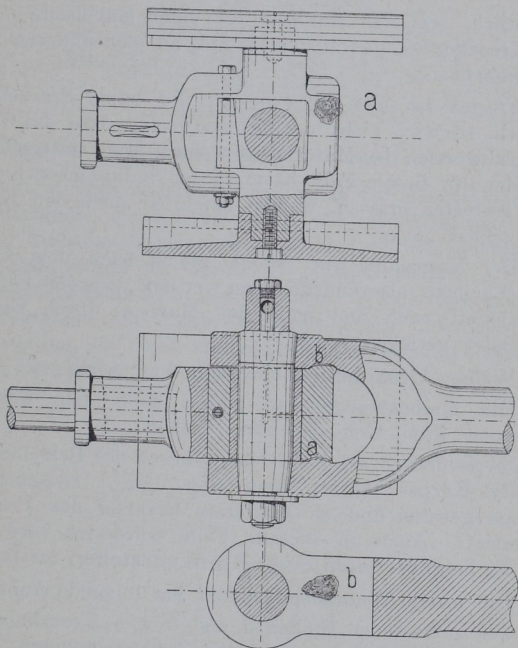
Fig. 43—45. Kreuzkopf und Gabel der Treibstange gefressen.

Die Gabeln der Treibstange und der Kreuzkopf waren 10mm ineinander gefressen und zwar wie aus Fig. 43—46

ersichtlich, war das Material der einen Gabelseite in das des Kreuzkopfes geschweisst und an der anderen Seite umgekehrt.

Fragen wir uns nun, wie ist die letzte Erscheinung möglich, so wird nicht anzunehmen sein, dass das Ineinanderschweissen des Materials mit einem Male stattgefunden hat; denn in diesem Falle hätte an der Stelle eine Schweisshitze eintreten müssen, welche unfehlbar auch den Kreuzkopf erhitzt hätte.

Der Kreuzkopf war jedoch gleich nach dem Unfall kalt. Es muss also angenommen werden, dass seit längerer Betriebszeit nach und nach das Material durch Fressen ineinander gerieben wurde.

Die gefressenen Stellen *a* und *b* vom Kreuzkopf und vom Gabelstück haben schon seit Inbetriebsetzung angelegen bzw. sich gerieben, die Flächen wurden immer rauer und schliesslich trat das erwähnte Festfressen ein.

Ist es ferner möglich, dass während des Betriebes ein fremder Körper (harter Stein oder dergl.) zwischen die Flächen geraten und so die erste Ursache des Fressens hervorrief? Auch in diesem Falle würde es vorteilhaft sein, die **Lagerschalen etwa 3mm vorstehen zu lassen.**
