Die Kurbelwelle.

Ein **Bruch der Hauptachse** gehört zu den schwersten Unfällen; der Versuch, eine gebrochene Achse betriebssicher zu reparieren, ist wohl stets misslungen.

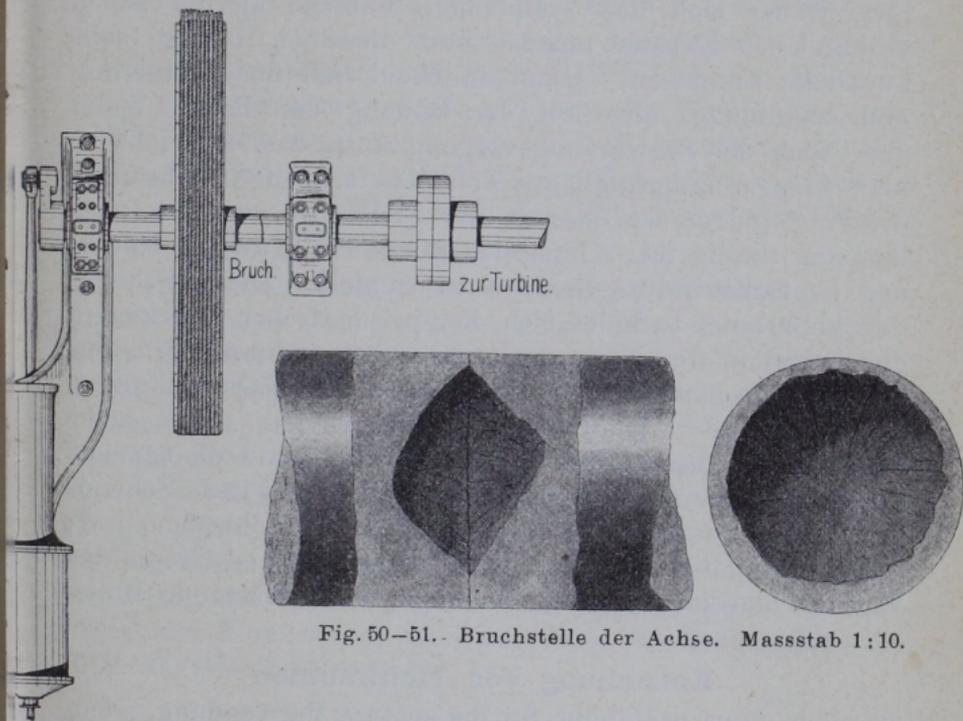
Dieselbe war jedoch kaum einige Tage in Betrieb, als der Maschinist Unregelmässigkeiten an der Maschine bemerkte, jedoch noch bevor er die Maschine durch Absperrn des Dampfes zum Stillstand brachte, **brach die Kurbelachse** an der Stelle zwischen Schwungrad und hinterem Lager; infolgedessen schlug der Kranz des Seilchwungrades auf die Grube auf und erlitt dabei nicht unerheblichen Schaden.

In Fig. 49—51 ist die **Bruchstelle** der Achse eingezeichnet.

Der Achsenbruch selbst bot nun eine wunderbare, aber nicht seltene Erscheinung; wie Fig. 50—51 zeigt, ist die

Achse an der gebrochenen Stelle hohl, so dass das Material überhaupt nur an einem äusseren Ring von ca. 40 mm Breite, zusammenhing.

Fig. 50–51. Bruchstelle der Achse. Massstab 1:10.

g. 49. Achsenbruch einer Walzenzugmaschine.

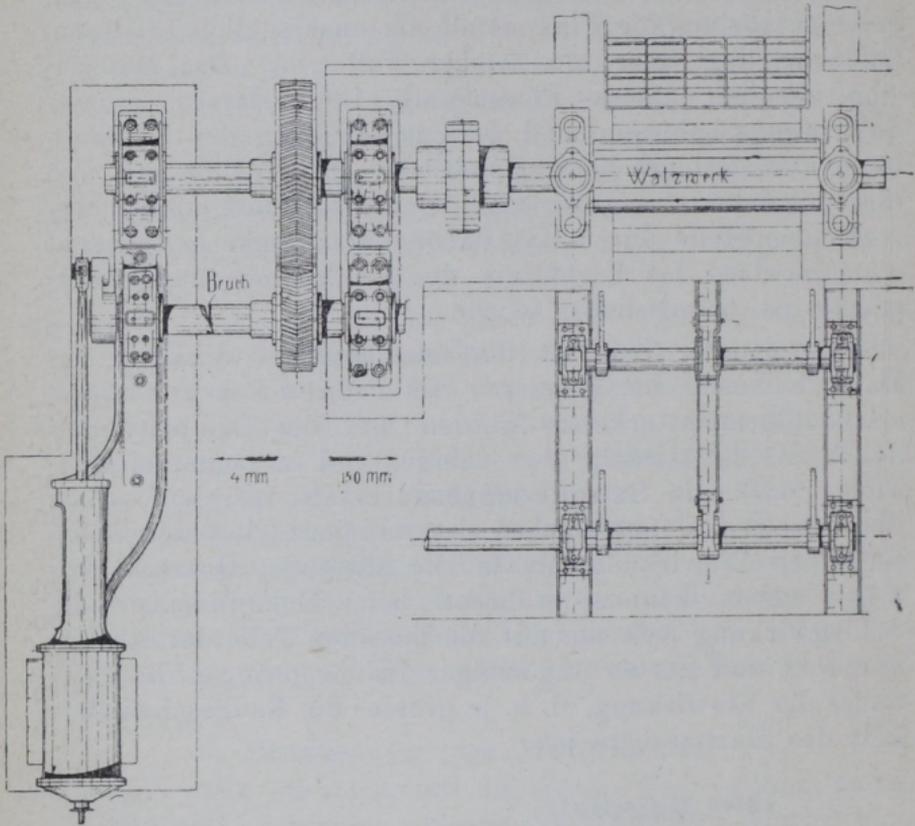
Fig. 52. Achsenbruch.

Ein neu montiertes Walzwerk wird von einer ebenfalls neu in Betrieb genommenen **Reversier-Walzenzugmaschine** angetrieben, die ganze Anlage war erst seit wenigen Wochen in Betrieb, als eines Tages die 350 mm starke **Hauptachse der Walzenzugmaschine** brach, wie Fig. 52 zeigt. Dieser Achsenbruch war insofern von besonderem Interesse, als die Bruchfläche Fig. 52 nicht, wie bei den meisten Achsenbrüchen, senkrecht zur Achse selbst, sondern eine **schräge Richtung** genommen hat. Infolgedessen wurde durch die ungleichen Geschwindigkeiten beider Achsenflächen (die Dampfmaschine drehte sich nämlich noch weiter, während das abgebrochene

Die Ursache war auch hier wieder eine Höhlung in der Achse, so dass letztere an der Bruchstelle nur einen ringförmigen Querschnitt von ca. 15—20 mm Wandstärke aufwies.

Der Unfall rief, ausser Neumontierung der Dampfmaschine und des Walzwerks, Richten der verbogenen Treibstange der Dampfmaschine, Einsetzen einer vorhan-

denen Reserveachse, sonst keinerlei Schäden hervor, so dass der Betrieb in ca. 10 Tagen wieder aufgenommen werden konnte.

Es giebt bis jetzt nur eine Methode, sich von der Güte der Achse zu überzeugen, und diese ist bei Schiffsmaschinen schon längst gebräuchlich. Die Achsen der Schiffsmaschinen für Seedampfer werden in ihrer ganzen Länge durchbohrt. Die Arbeit ist durchaus nicht so schwierig, wie es dem Laien vielleicht erscheint. Sie bietet jedoch den Vorteil, dass Hohlungen wie die erwähnten schon in der Werkstatt erkannt und eine derartige Achse überhaupt keine Verwendung findet. — Da der Kern der Achse auf die Festigkeit derselben fast keinen Einfluss hat, so findet eine Schwächung durch das Ausbohren nicht statt.
