## 12tes Beispiel.

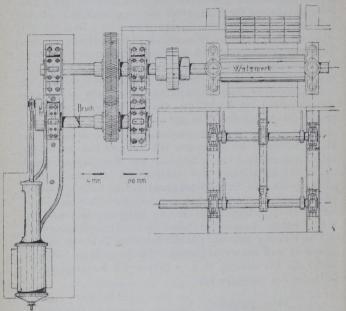
Ein neu montiertes Walzwerk wird von einer ebenfalls neu in Betrieb genommenen Reversier-Walzenzugmaschine angetrieben, die ganze Anlage war erst seit wenigen Wochen in Betrieb, als eines Tages die 350 mm starke Hauptachse der Walzenzugmaschine brach, wie Fig. 52 zeigt. Dieser Achsenbruch war insofern von besonderem Interesse, als die Bruchfläche Fig. 52 nicht, wie bei den meisten Achsenbrüchen, senkrecht zur Achse selbst, sondern eine schräge Richtung genommen hat. Infolgedessen wurde durch die ungleichen Geschwindigkeiten beider Achsenflächen (die Dampfmaschine drehte sich nämlich noch weiter, während das abgebrochene

Stück der Hauptachse, auf welcher das eine Zahnrad sitzt, durch die Widerstände im Walzwerk bereits still stand) das Walzwerk 150 mm nach rechts und die Dampfmaschine 4 mm nach links gedrückt.

Fig. 52. Achsenbruch.

Die Ursache war auch hier wieder eine Höhlung in der Achse, so dass letztere an der Bruchstelle nur einen ringförmigen Querschnitt von ca. 15—20 mm Wandstärke aufwies.

Es giebt bis jetzt nur eine Methode, sich von der Güte der Achse zu überzeugen, und diese ist bei Schiffsmaschinen schon längst gebräuchlich. Die Achsen der Schiffsmaschinen für Seedampfer werden in ihrer ganzen Länge durchbohrt. Die Arbeit ist durchaus nicht so schwierig, wie es dem Laien vielleicht erscheint. Sie bietet jedoch den Vorteil, dass Höhlungen wie die erwähnten schon in der Werkstatt erkannt und eine derartige Achse überhaupt keine Verwendung findet. — Da der Kern der Achse auf die Festigkeit derselben fast keinen Einfluss hat, so findet eine Schwächung durch das Ausbohren nicht statt.
