Die gekröpfte Kurbelachse.

13tes Beispiel.

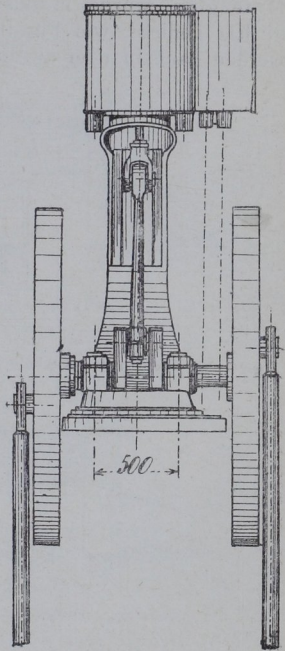
Fig. 55. Pumpmaschine.

Jede Maschine betreibt, wie aus Fig. 55 ersichtlich, zwei Pumpen und sollen je zwei Pumpen pro Minute 6300 l Wasser auf eine Förderhöhe von 16 m drücken.

eingesetzt ist, an der Excenterseite bedeutend weiter vom Lagermittel entfernt, als auf der andern Seite der Welle. Es ist dies wohl Grund dafür, dass die Wange auf dieser Seite brach, weil eben der Hebelarm hier ein viel grösserer ist.

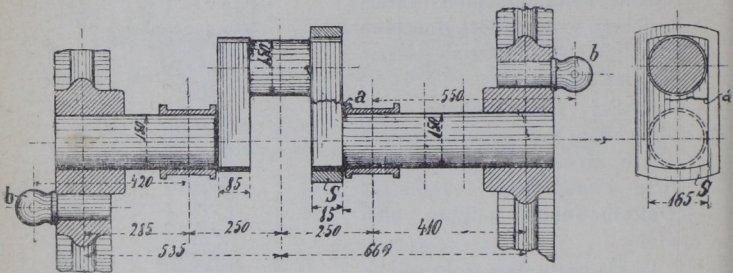
Im Anfange vorigen Monats sind nun an beiden Maschinen (nach Aussage des Maschinisten zu gleicher Zeit) die Kurbelwellen an der in Fig. 56—57 mit *a* bezeichneten Stelle gebrochen.

Während bei der einen Welle der Riss nur bis zur Hälfte der Wange geht, war bei der anderen der Zusammenhang gänzlich unterbrochen, so dass diese Maschine gänzlich ausser Betrieb gesetzt werden musste.

Fig. 56—57. Riss in der Kurbelachse *a*. Reparatur durch Strumpfband *S*.

Die durch Schrumpfband reparierte Achse wird dann auch wohl nicht lange ihren Zweck erfüllen.

Die Welle, bei der der Riss nur ungefähr bis zur Mitte ging, wurde mittelst eines Schrumpf-Ringes notdürftig geflickt, wie Fig. 56—57 zeigt. Beide Maschinen werden nacheinander abgebrochen und so umgebaut, dass

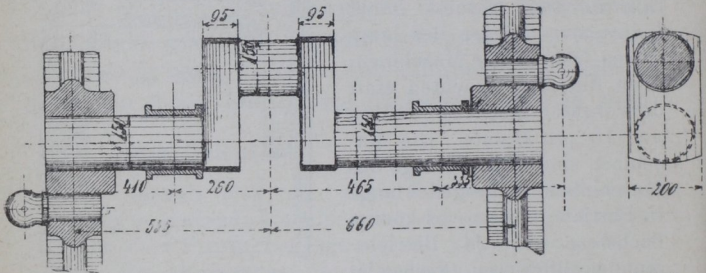
Fig. 58—59. Neue Kurbelachse (verstärkt) und Lagerentfernung vergrössert.

Auch die neue Achse entspricht durchaus nicht den praktischen Erfahrungen. Betrachten wir die Kurbelachsen von Dampfmaschinen mit gekröpfter Kurbelachse, so weisen dieselben viel grössere Lagerentfernungen auf, auch wird überall dafür Sorge getragen, dass die Schwungräder mög-

Betrachten wir die Rubrik $\frac{o}{p}$, so fällt schon das ungünstige Verhältnis der besprochenen Pumpmaschine ins Auge. Auch nach dem Einbauen der neuen Achse dürfte ein sicherer Betrieb nicht erreicht werden.

erstens eine neue, in den Schenkeln bedeutend stärkere Welle (Fig. 58—59), zweitens eine neue Grundplatte, neue Excenter, Excenterstangen und Führungsböcke für jede erforderlich werden. — Das Lager an der Schieberkasten-seite wird hinaus gerückt bis unmittelbar vor das Schwungrad, so dass die Excenter einwärts zu sitzen kommen; natürlich müssen letztere übersetzt werden, was mittelst Schwinge bewerkstelligt wird.

Die neue Kurbelwelle erhält die in Fig. 58—59 eingeschriebenen Dimensionen.

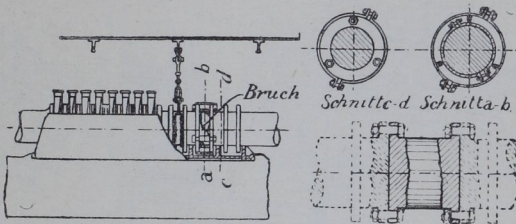
Fig. 65—68.

Auf dem der Cunard-Gesellschaft gehörigen Schraubendampfer „Umbria“ brach die Schraubenwelle, und zwar, wie Fig. 65 zeigt, zwischen dem dritten und vierten Ring des Lagerzapfens. Der Oberingenieur Tomlinson liess, sobald die ersten Anzeichen des Bruches bemerkt wurden, die Maschine abstellen und eine sorgfältige Untersuchung vornehmen, bei welcher sich herausstellte, dass der Bruch längs des Hebels nahe an dem einen Ringe sich hinzog, dann diagonal zum nächsten Ringe und von hier noch ein Stück in der entgegengesetzten Richtung zurückging.

Um die Welle wieder gebrauchsfähig zu machen, wurden durch die zwei benachbarten Ringe je drei Löcher gebohrt, was bei dem beschränkten Raume eine **mühsame Arbeit** war, da immer nur fünf Mann gleichzeitig arbeiten konnten. Dieselben wechselten Tag und Nacht gruppenweise ab, und wurde auf diese Weise **72 Stunden lang ununterbrochen** gearbeitet.

Nachdem die Löcher fertig gebohrt waren, legte man ein Zugband um die gebrochene Stelle, steckte hierauf drei starke Schraubenbolzen durch die Löcher und zog mittels zweizölliger Schraubenmuttern die beiden Teile zusammen. Um die ganze Verbindung noch weiter zu sichern, legte man um die Ringe und den Hals zwei entsprechende Zugbänder, Fig. 66—67. Überdies wurde noch eine starke

Kette um die Welle geschlungen und erstere, wie Fig. 65 zeigt, an dem oberen Träger befestigt.

sogar auf $10\frac{1}{2}$ Knoten zu steigern. Am 30. Dezember erreichte das Schiff ohne weiteren Unfall New-York. Die ganze Reparaturarbeit nahm somit 4 Tage in Anspruch. In New-York beabsichtigte man zunächst die Welle durch eine neue zu ersetzen, ging aber später, da dieselbe in Amerika den dreifachen Preis gegenüber England gekostet hätte, wieder davon ab und besserte die alte Welle in der Weise aus, dass man das gebrochene Stück herauschnitt und durch ein entsprechendes Stahlstück ersetzte, das von dem zweiten bis zu dem fünften Ringe reichte und an beiden Enden Flanschen hatte, die durch Schrauben mit den benachbarten Ringen verbunden wurden (Fig. 68).

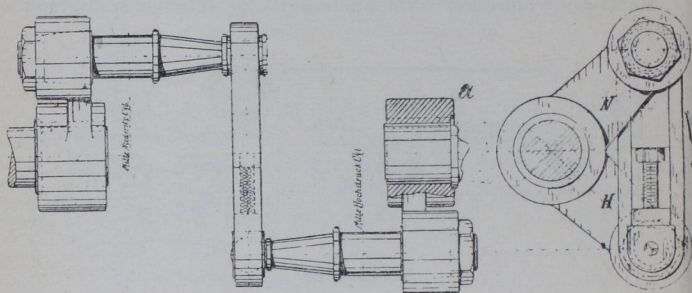
Fig. 69–70. Anordnung der Kurbeln. Massstab 1:18.

Bei den ersten Umdrehungen der Maschine während der Abfahrt von Uerdingen brach die Welle des einen Dampfes. Der Bruch trat dicht an der Kurbel ein (s. Fig. 69 bei *a*) und ist die Bruchfläche in Fig. 71 dargestellt.
