## Das Fressen des Schieberspiegels.\*)

## Die Ursache des Fressens am Schieberspiegel.

**46tes Beispiel.** (Unfall durch mangelhaftes Schmieren.)

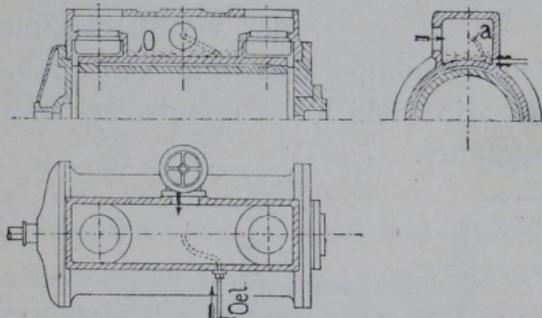
Fig. 244—246. Zuführung des Cylinderöles.

Eine falsche Einrichtung zeigt Fig. 244—246. Das Öl wurde an einer nicht vom Dampfstrom berührten Stelle in den Dampfraum eingeführt und sammelte sich hier an. Nachdem die Ansammlung gross genug, wurde mit einem Male ein Klumpen Öl vom Dampf mitgerissen. Infolge dieser **unregelmässigen Schmierung** trat ein Fressen des Dampfkolbens ein.

Diesen Übelstand beseitigte man zum Teil durch Anbringung des in der Zeichnung punktierten Röhrchens *a*, letzteres wurde so gebogen, dass durch den Dampfstrom die von der Schmierpumpe gelieferten Öltropfen mitgerissen und regelmässig dem Dampfeylinder zugeführt wurden.

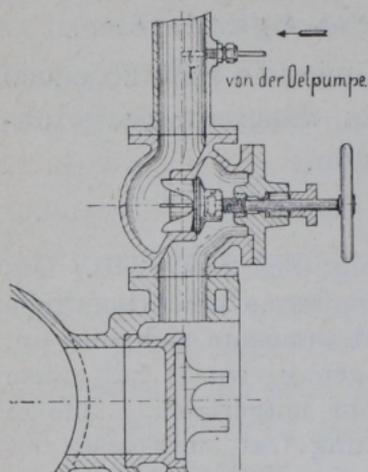
Fig. 247.

Eine **regelmässige und gute Schmierung** erreicht man am besten, wenn das Schmierrohr der Ölpumpe in die Frischdampfleitung einmündet und dort noch um ein Stück *r* hineinragt, dann findet eine gute Mischung des Dampfes mit dem Cylinderöl statt (Fig. 247).

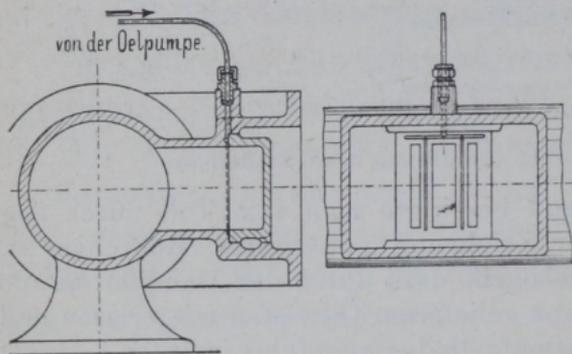
Fig. 248—249. Schmieren der Schieberfläche.

Da man in vielen Fällen wie schon erwähnt, der **mangelhaften Schmierung** das Fressen beimisst, finden sich auch Einrichtungen, bei welchen das Öl direkt zum Schieber Spiegel geführt wird.

Dies geschieht entweder mit Doppelkücken, nach Fig. 250, indem man von Zeit zu Zeit eine Partie Öl einbringt oder vermittelt einer mechanischen Schmierpumpe nach Fig. 248—249. Im letzteren Falle wird das Öl tropfenweise dem Schieber Spiegel zugeführt.

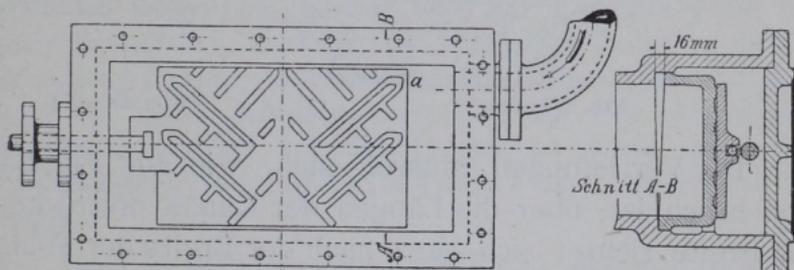
Bei ganz grossen Abnutzungen (wie z. B. der in Fig. 251—152 dargestellte Schieber einer Lokomotive, bei

Fig. 251—252. Verschleiss von Schieber und Schieberspiegel um 16 mm.

welcher die Schieberfläche an einer Seite und zwar oben um 16 mm verschlissen!) kann durch Nachschaben und Nachfeilen an Ort und Stelle wenig erreicht werden; in solchen Fällen ist das Nachhobeln des Schieberspiegels unerlässlich.

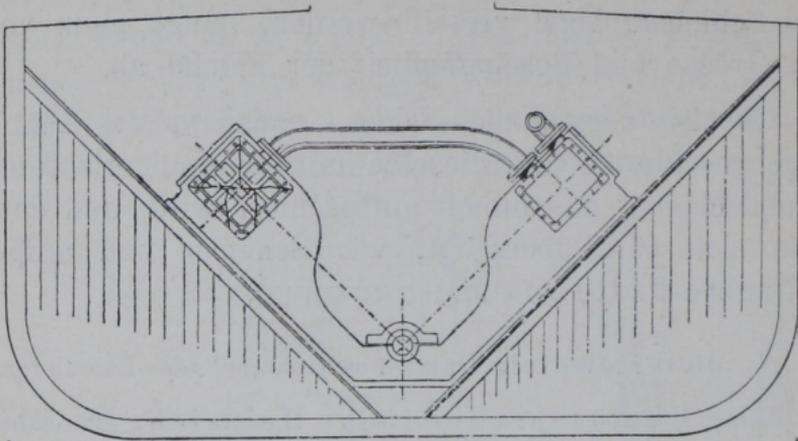
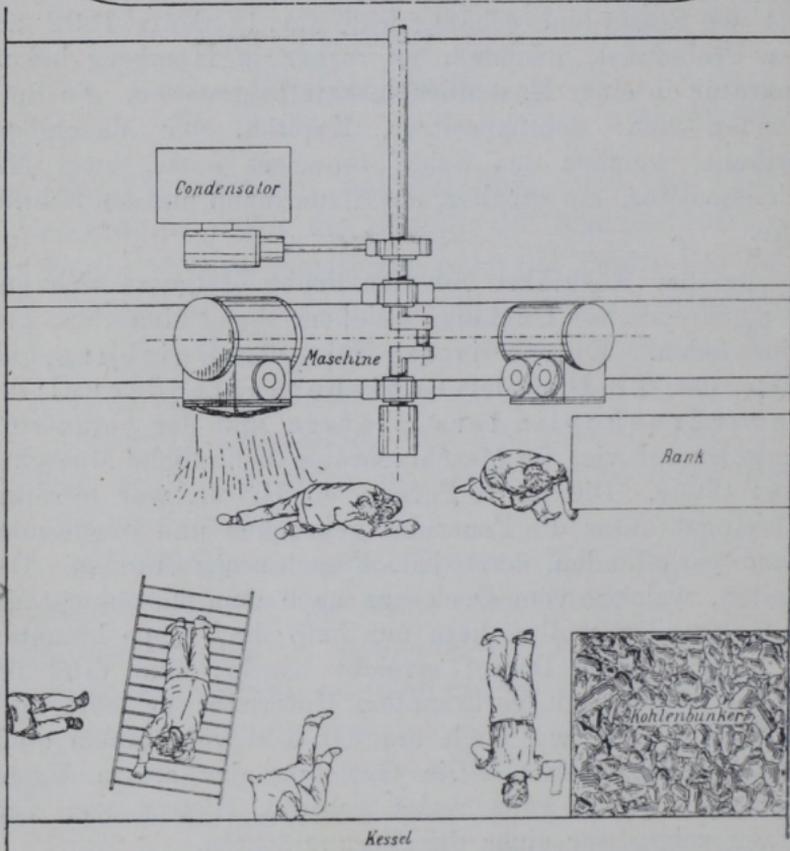
Fig. 258. Aufriss der Schiffsmaschine.

Die Treppe war nun unglücklicherweise gerade an der Stelle, wo sich der gebrochene Schieberkastendeckel befand, wo also der Dampf ausströmte. Ob letzteres der Hauptgrund war, dass der Kapitän auf diese Weise verunglückte, und ob es vielleicht noch andern der im Maschinenraum befindlichen Personen gelungen wäre, auf Deck zu flüchten, wenn der Treppenaufgang nicht durch den ausströmenden Dampf versperrt gewesen wäre, ist schwer zu sagen; es kommt eben darauf an, ob die Temperaturerhöhung im Maschinenraum eine plötzliche war, oder ob dabei einige Zeit (etwa  $\frac{1}{4}$  Minute) vergangen ist.

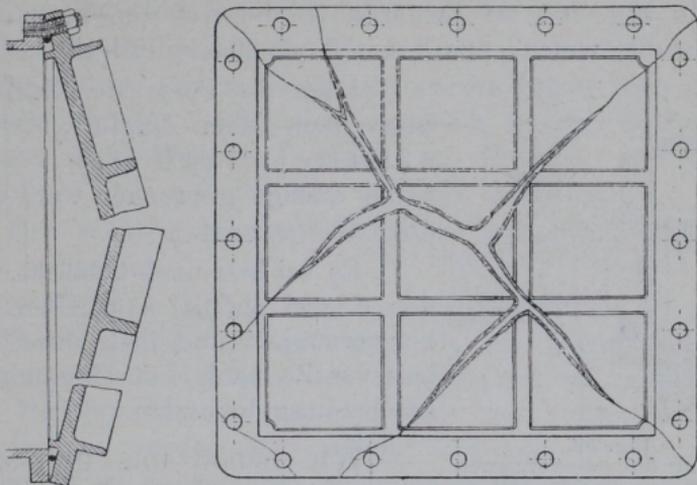
Fig. 260—261. Der gesprungene Schieberkastendeckel nach der Natur aufgenommen.

Das Material des Schieberkastendeckels war, den Bruchflächen nach zu urteilen, ein gutes, und ergibt

die Berechnung, dass der Deckel etwa bei 10 Atmosphären Dampfdruck hätte brechen müssen.

Auch die Form der **Schrauben** nach dem Unglück, welche sämtlich verbogen, jedoch keine einzige gebrochen war, ist in Fig. 260 gezeigt.

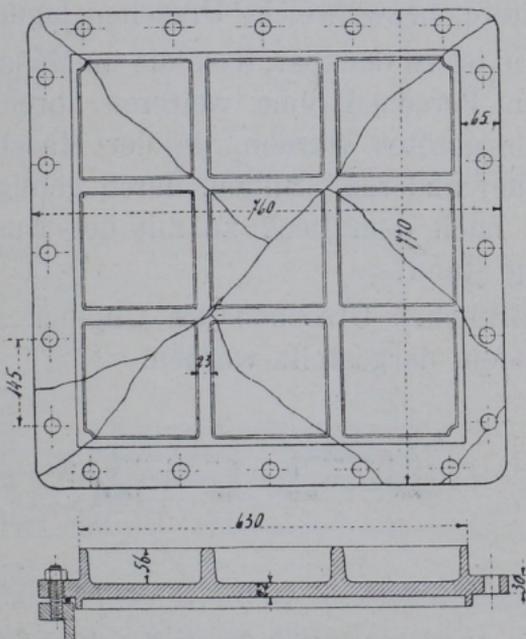
Fig. 262—263. Der gesprungene Schieberkastendeckel, die einzelnen Stücke zusammengelegt.

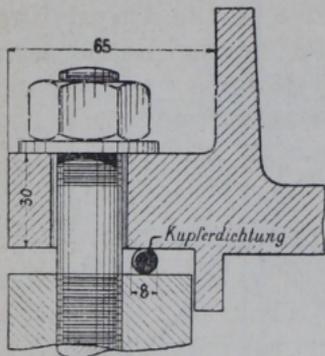
In Fig. 264 ist ferner noch die Art der Verpackung dargestellt, welche aus 8 mm starkem Kupferdraht bestand.

Fig. 264.  
Dichtung des gesprungenen Schieberkastendeckels.

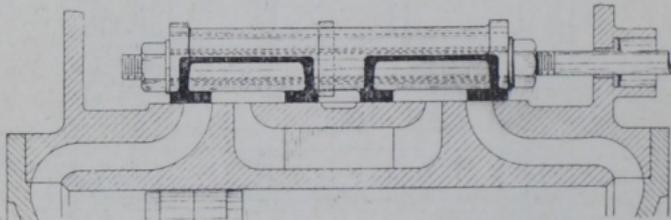
Fig. 265. Anordnung der Schieber im Hochdruck-Cylinder.  
(Massstab 1 : 12.)

Die Steuerung des Hochdruck-Cylinders bestand aus getheilten Muschelschiebern, wie in Fig. 265 dargestellt, von welchen der eine Schieber gebrochen war.

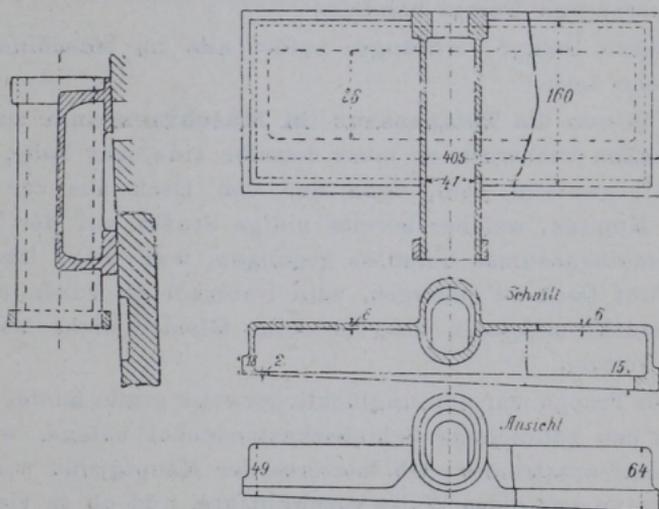
In Fig. 266—269 ist dieser gebrochene Schieber dargestellt und ist daraus ersichtlich, welche starke Abnutzung derselbe an der Gleitfläche trotz der kurzen Betriebszeit aufwies. Der Schieber bestand aus Rotguss und ist die Bruchlinie in der Zeichnung schwarz markiert.

Der nicht gebrochene Schieber war übrigens ebenso stark abgenutzt.

Wunderbar ist es, dass man diese starke Abnutzung nicht früher entdeckt hat, da das Schiff doch des unregelmässigen Ganges der Dampfmaschine wegen von dem Maschinenfabrikanten, welcher mit verunglückt ist, nachgesehen wurde. Man scheint sich also die Mühe nicht genommen zu haben, den Schieberkastendeckel des Hochdruck-Cylinders einmal zu entfernen!

Fig. 266—269. Gebrochener Schieber (Hochdruckseite) 10 Atm.

Durch den Bruch des Schiebers am Hochdruck-Cylinder konnte der hochgespannte Dampf direkt durch den Receiver (Rohr zwischen Hochdruck- und Niederdruck-Cylinder) in den Schieberkasten des Niederdruck-Cylinders gelangen und hat dort den erwähnten Bruch des Schieberkastendeckels verursacht.
