### 5. Richtige Zuführung des Cylinderöles.

**46tes Beispiel.** (Unfall durch mangelhaftes Schmieren.)

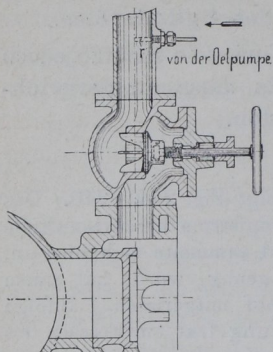
Fig. 247.

Eine **regelmässige und gute Schmierung** erreicht man am besten, wenn das Schmierrohr der Ölpumpe in die Frischdampfleitung einmündet und dort noch um ein Stück *r* hineinragt, dann findet eine gute Mischung des Dampfes mit dem Cylinderöl statt (Fig. 247).

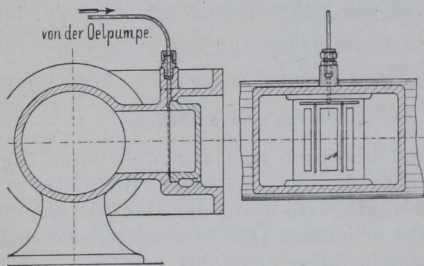
Fig. 248—249. Schmieren der Schieberfläche.

Dies geschieht entweder mit Doppelkücken, nach Fig. 250, indem man von Zeit zu Zeit eine Partie Öl einbringt oder vermittelt einer mechanischen Schmierpumpe nach Fig. 248—249. Im letzteren Falle wird das Öl tropfenweise dem Schieber Spiegel zugeführt.

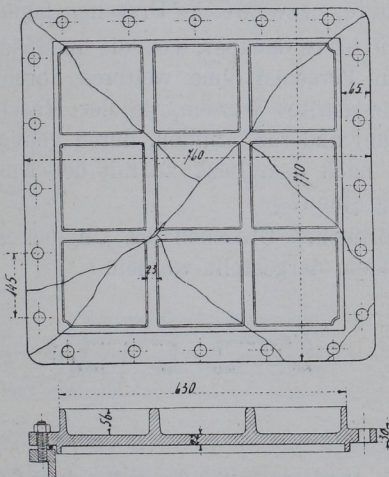
Fig. 262—263. Der gesprungene Schieberkastendeckel, die einzelnen Stücke zusammengelegt.

Die Ursache des Unglückes war der gebrochene Schieberkastendeckel des Niederdruckcyinders bzw. das Ausströmen des Dampfes durch denselben.

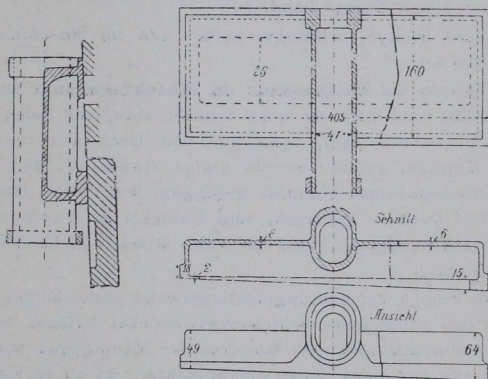
Fig. 266—269. Gebrochener Schieber (Hochdruckseite) 10 Atm.

In Fig. 266—269 ist dieser gebrochene Schieber dargestellt und ist daraus ersichtlich, welche starke Abnutzung derselbe an der Gleitfläche trotz der kurzen Betriebszeit aufwies. Der Schieber bestand aus Rotguss und ist die Bruchlinie in der Zeichnung schwarz markiert.

Der nicht gebrochene Schieber war übrigens ebenso stark abgenutzt.

Wunderbar ist es, dass man diese starke Abnutzung nicht früher entdeckt hat, da das Schiff doch des unregelmässigen Ganges der Dampfmaschine wegen von dem Maschinenfabrikanten, welcher mit verunglückt ist, nachgesehen wurde. Man scheint sich also die Mühe nicht genommen zu haben, den Schieberkastendeckel des Hochdruck-Cylinders einmal zu entfernen!

Durch den Bruch des Schiebers am Hochdruck-Cylinder konnte der hochgespannte Dampf direkt durch den Receiver (Rohr zwischen Hochdruck- und Niederdruck-Cylinder) in den Schieberkasten des Niederdruck-Cylinders gelangen und hat dort den erwähnten Bruch des Schieberkastendeckels verursacht.
