Der Regulator.

58tes Beispiel. (Steuergestänge und Regulator.)

59tes Beispiel. (Fressen der Regulatorspindel.)

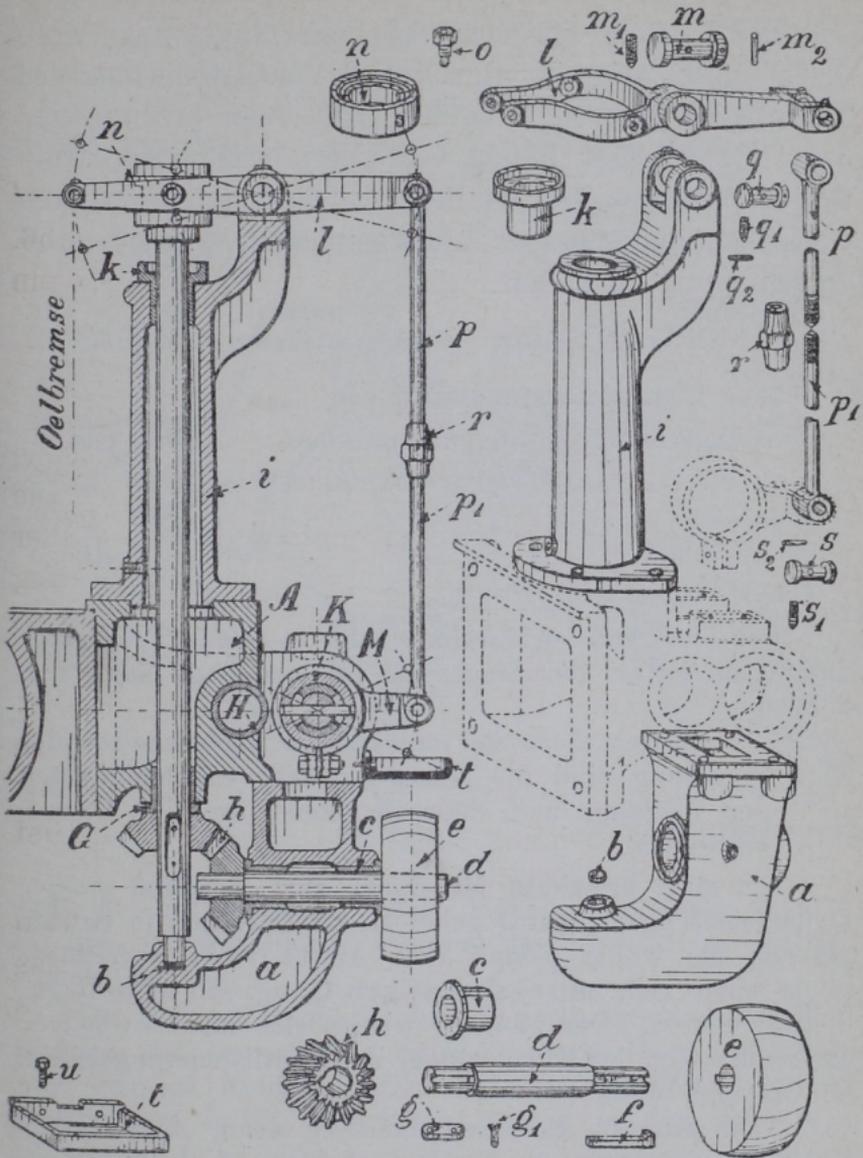
Fig. 432-456. Regulatorgestänge.

und zwar während jeder Umdrehung der Maschine zweimal, findet bei vielen Dampfmaschinen statt. Die Folgen dieses Fehlers sind starker Verschleiss aller Gelenke der Steuerung und somit nach verhältnismässig kurzer Zeit unrichtiges Funktionieren derselben, also falsche Dampfverteilung.

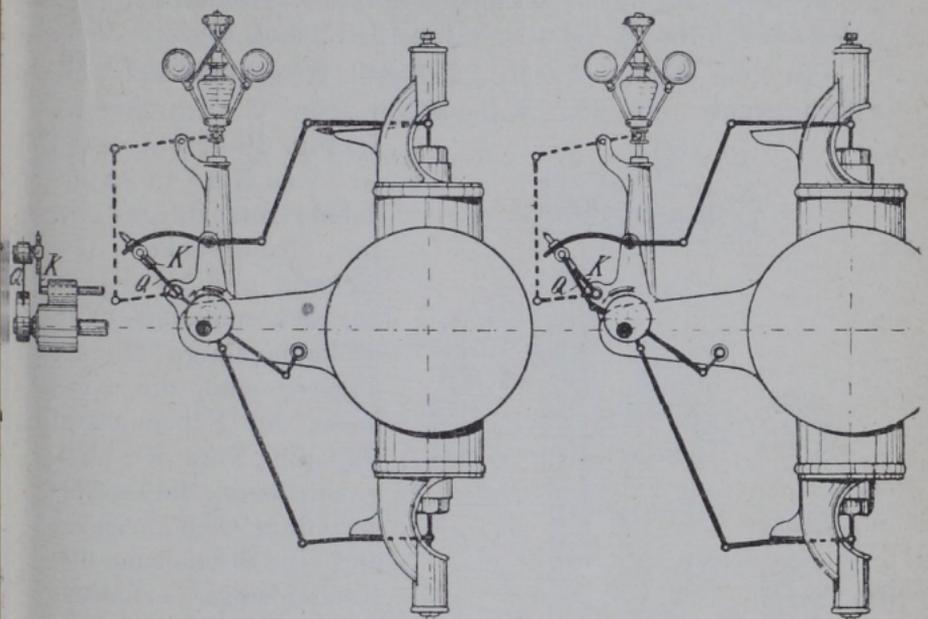
Fig. 459. Ventilsteuerung.

Als ein ganz besonderer Fehler ist jedoch das **Zucken des Regulators** erwähnenswert; dieses tritt bei jedem Hub zweimal ein und zwar immer in dem **Moment des Ventilanhubes** im Hochdruckcylinder.

Wie schon erwähnt, würde bei der Stellung für den Ventilanhub nach Fig. 458 ein Rückdruck auf den Regulator nicht stattfinden. In Wirklichkeit erfolgt das Anheben des Ventiles in der Stellung, welche in Fig. 459 gezeichnet ist. Die Folge davon ist ein starker Rückdruck auf den Regulator, weil die Hebel *Q* und *K* nicht mehr in einer Richtung liegen.

Weil die Einlassventile zu wenig entlastet und die Steuergestänge zu schwach sind; letztere biegen sich durch, so dass die Verzögerung der Ventileröffnung eintritt.

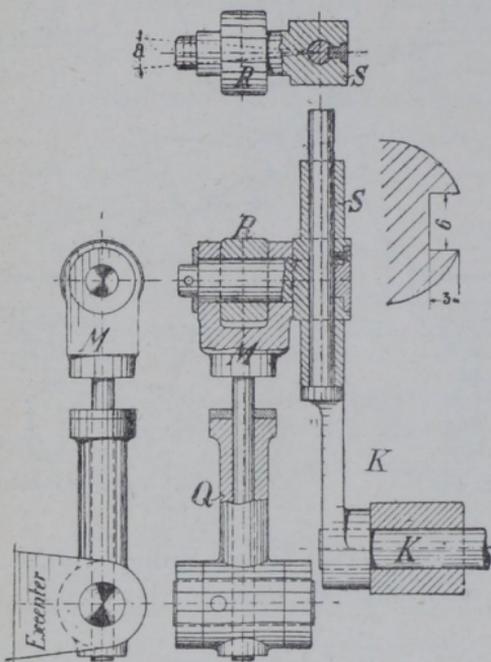
Fig. 460.
Steuerung des Hochdruckzylinders.

In dem runden Ansatz des Hebels K befindet sich eine Führungsnute für den Rollenträger von 6 mm Breite.

In Fig. 460 rechts oben ist diese Nute in natürlicher Grösse dargestellt. In Anbetracht des Eckens und Würgens der Steuerungsteile kann es kaum einige Monate dauern, und die Nute bezw. der Führungskeil für die Nute ist ausgeschlossen, die Dampfverteilung wird unrichtig und eine Erneuerung des Mechanismus erforderlich. Infolge des erwähnten Verschleisses kam es, dass die Rolle R um den Winkel a hin und her schlotterte.

Anordnung (Fig. 460) ein frühzeitiger Verschleiss zu befürchten, da hier immerwährendes Ecken des Führungsstückes eintritt.

Es hätte die Führung aus einem Vierkant von etwa 25 mm Stärke ausgeführt sein oder eine Konstruktion gewählt werden müssen, bei welcher der seitliche Angriff der Stange *Q* vermieden ist.

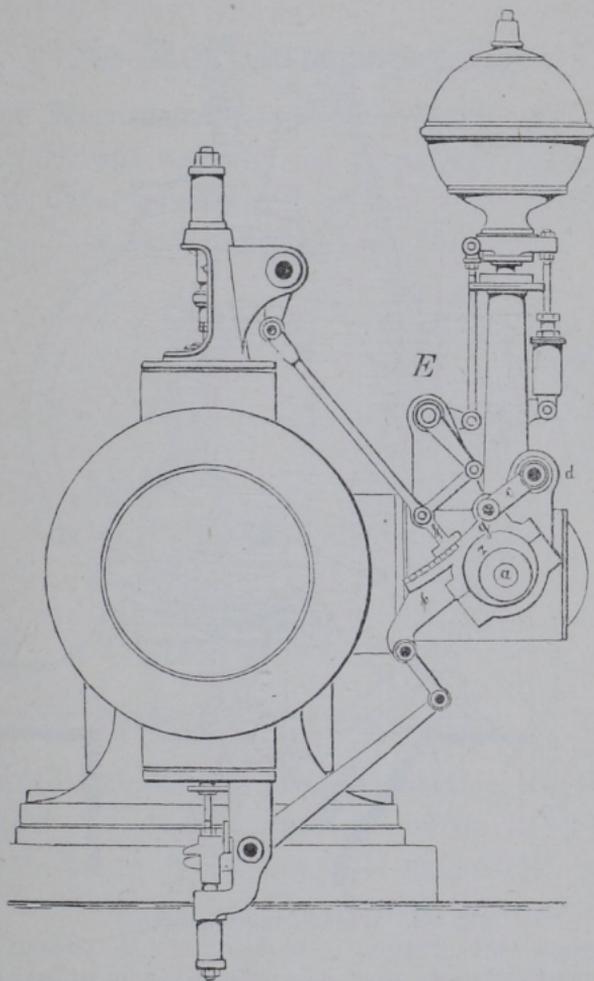
Fig. 461. König-Steuerung.

Es sind in Fig. 461 und 462 zwei Patentventilsteuerungen dargestellt; beide zeigen uns das Steuergestänge im Moment des Anhubes der Einlassventile. Bei genauer Betrachtung der Figuren erkennt man,

dass ein Rückdruck auf den Regulator nicht eintritt, da der durch das Excenter erzeugte Druck senkrecht auf die Achse *E* wirkt.

oder auch die Gelenke der letzteren etwas ausgeschliffen, so erfolgt der wirkliche Ventilanhub nicht in der gezeichneten Stellung, sondern etwas später; der Druck wirkt auf die Achse *E* nicht mehr senkrecht und als Folge ergibt sich ein Zucken des Regulators, wie vorher beschrieben.
