## Abschnitt II.

# Schwerkranke Maschinen.

**66tes Beispiel.** (Schwerkranke Maschine.)

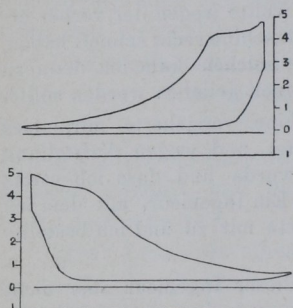
Fig. 503. Diagramme.

1. einen zu hohen Gegendruck, letzterer wechselt stark, so dass fast jedes genomene Diagramm einen andern Gegendruck aufweist;
2. ein zu spätes Eröffnen der Auslassventile, erkennbar durch den Schnabel zu Beginn des Austritts (Fig. 504);
3. ein Drosseln des Eintrittsdampfes.

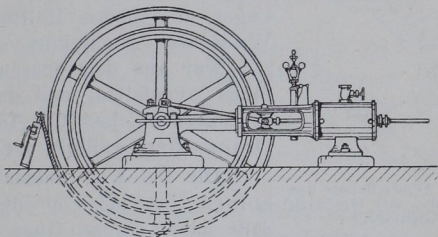
Fig. 505. Drehen der Maschine.

„Zwanzig Mann können die Maschine nicht drehen“, sagte der Maschinist, „wir haben es schon versucht“.

Drehung vorzunehmen. Da es jedoch 4 Stunden währte, um mit dieser Einrichtung die Maschine einmal herum zu drehen, so konnte eine Kontrolle des **Zahnradantriebes** der Steuerwelle auf diese Weise nicht stattfinden und musste dieses auf eine andere Gelegenheit verschoben werden.

b) Am Schwungrad ist ein **Schaltwerk** oder eine sonstige, geeignete Vorrichtung anzubringen, um die Maschine von Hand drehen zu können, wie dies zur Vollständigkeit der Dampfmaschine erforderlich ist.

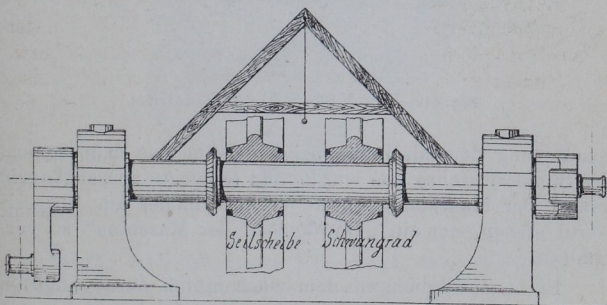
Fig. 511. Abwiegen der Hauptachse.

Latten, mit einem Senkel in der Mitte, angewandt. Durch mehrmaliges Drehen ergab sich, dass die Achse genau horizontal lag.

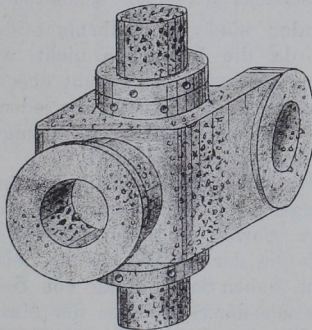
Fig. 515. Kreuzkopf.

Die **Kreuzköpfe** beider Maschinenseiten zeigen Porösität des Stahlgusses. Zur Verdeckung dieser Fehler sind die Löcher mit Blei teilweise ausgefüllt.

In Fig. 515 ist dieser Kreuzkopf dargestellt; so sah er aus, als die Bleifüllungen herausgekratzt waren.

f) Die **Kreuzköpfe** sind durch dichten Stahlguss zu erneuern, mit Bolzen von mindestens 85 mm Durchmesser und 155 mm Länge zu versehen und denselben gut schliessende Stellmuttern für die Schlitten zu geben. Die jetzigen sind wackelig.

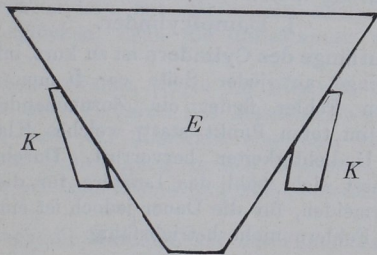
Fig. 520. Expansionsschieberspiegel.

Dieser hatte übrigens noch folgenden genialen Streich auf dem Gewissen. Den Arbeitskanten des trapezförmigen **Expansionsschiebers** *E* hatte er eine ganz andere Neigung gegeben als den Kanälen *K* im Grundschieber (Fig. 520).

Er erklärte mir diesen Kniff mit äusserst selbstbewusster Miene dahin, dass es falsch sei, den Schluss des ganzen Einlasskanales auf einmal zu bewerkstelligen, es müsse im Gegenteil dafür gesorgt werden, dass der Schluss des **Einlasskanales** langsam erfolgen müsse!

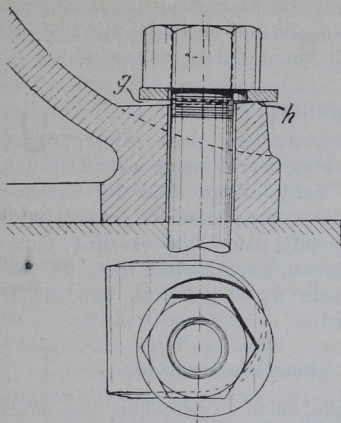
Fig. 530—531.

Die Anker am Rahmenfuss und Cylinder haben überhaupt noch allerhand Mängel, so z. B. liegen einige Muttern nur an einem äusseren Punkte *h* an (Fig. 530), so dass man bei *g* bequem mit dem Messer darunter fahren kann. Das einseitige Vorstehen der Unterlegscheiben gegen den Nocken sieht hässlich aus.

Das **Fundament** scheint sehr schlecht hergestellt zu sein. Bei meiner Besichtigung zeigte sich der vordere
