Schloss Bayerhofen

Geschichtliche Aufarbeitung, Revitalisierung und
Nachnutzungskonzept

MASTERARBEIT

Masterstudium Architektur

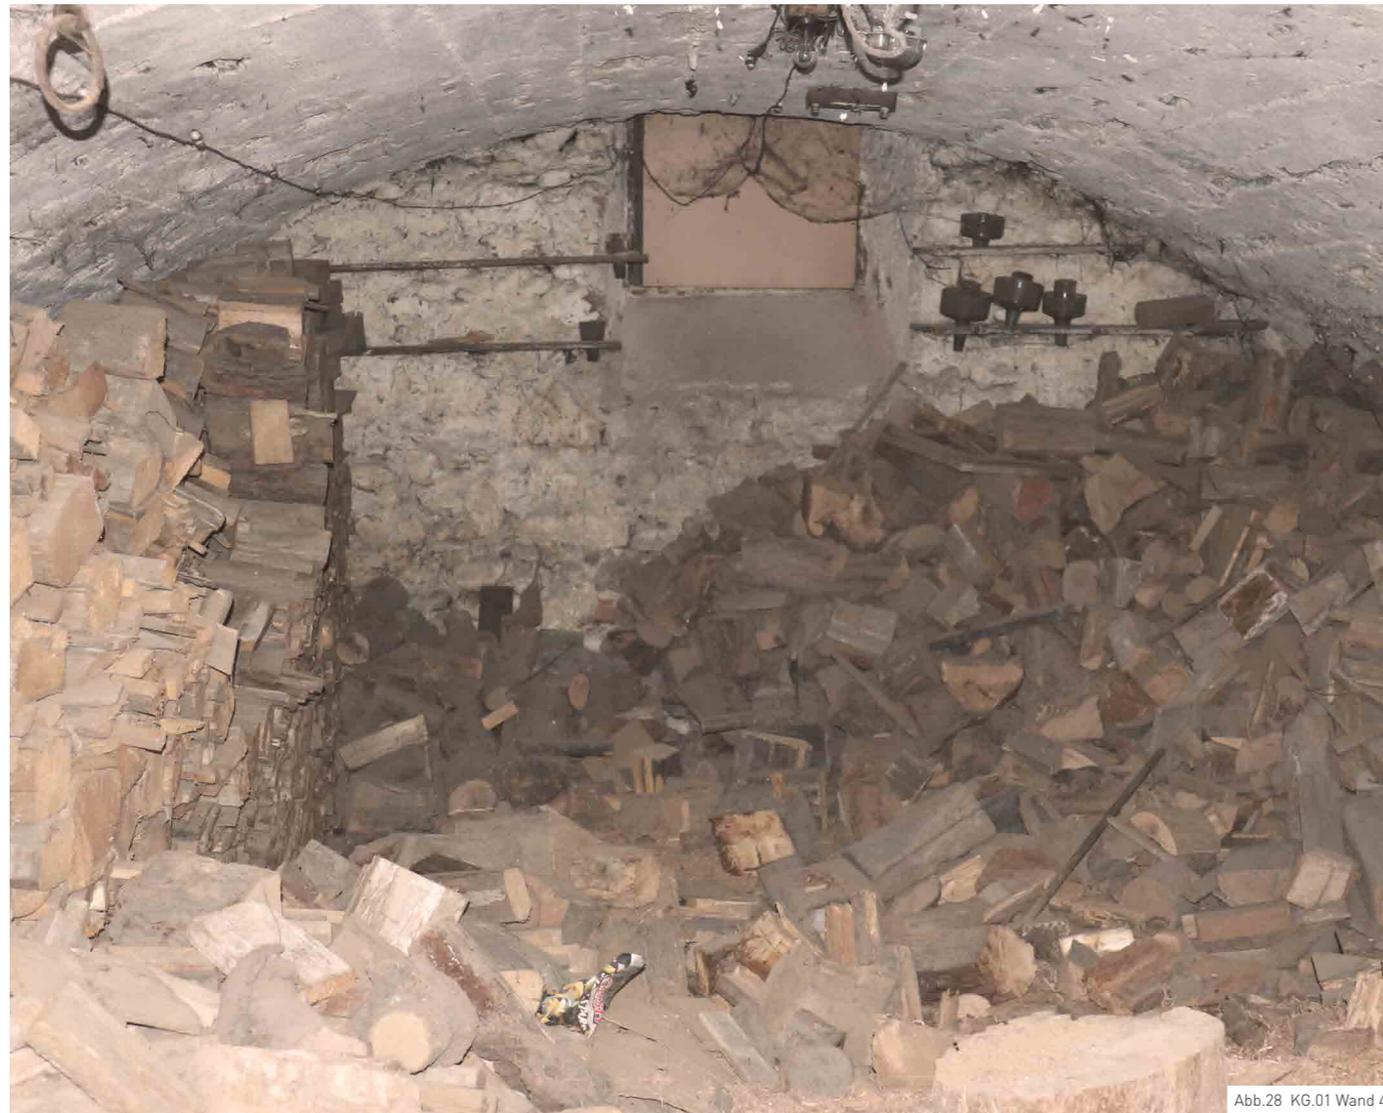
Abb.28 KG.01 Wand 4

Raumnummer	Größe	Nutzung		
KG.01	70,49 m ²	Keller		
Der Keller ist momentan gefüllt mit kleinen Holzscheite zum Heizen.				
Bauteil	Ausrichtung	Konstruktion	Oberfläche	Zustand
Boden	-	Erdboden	-	gut
Decke	-	Tonnengewölbe, rund	gestrichen	gut
Wände				
Wand 1	Norden	Mauerwerk	gestrichen	mäßig
	einige kleine Risse			
Wand 2	Osten	Mauerwerk	gestrichen	mäßig
	einige kleine Risse			
Wand 3	Süden	Mauerwerk	gestrichen	mäßig
	einige kleine Risse			
Wand 4	Westen	Mauerwerk	gestrichen	mäßig
	einige kleine Risse			
Fenster				
Fenster 1	Norden	Holzkastenfenster	lackiert	mäßig
	2-flügelig			
Türen				
Türe 1	Süden	Eisentüre	-	gut
	1-flügelig; Rahmen und Türblatt gut erhalten; Verbindung zum Innenhof

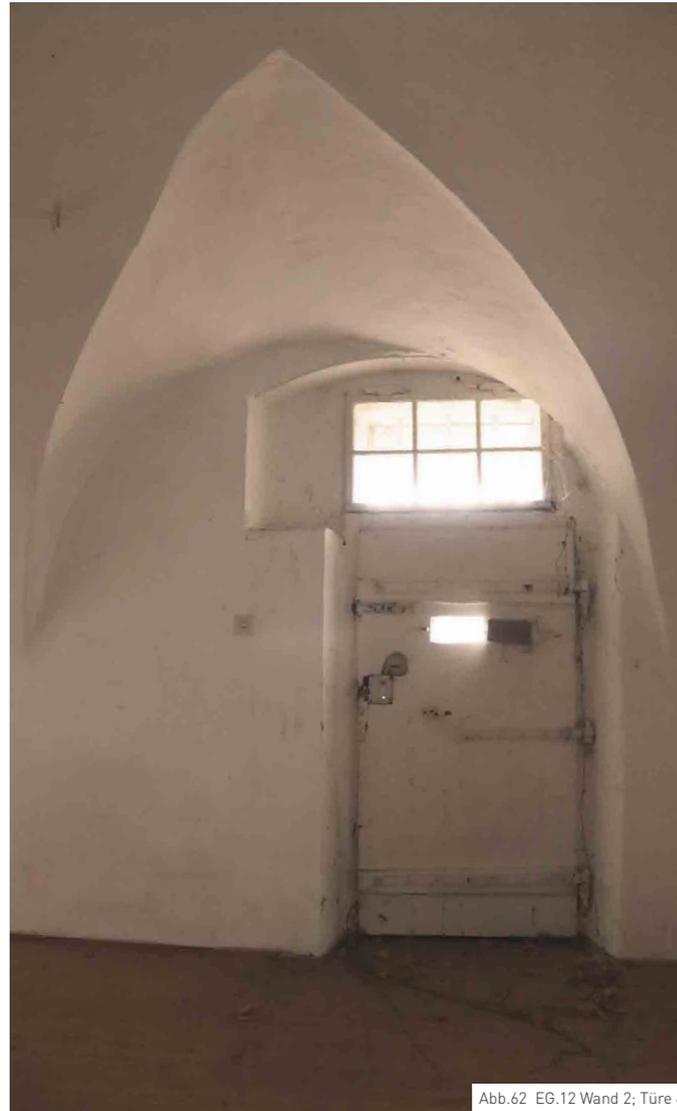
Abb.62 EG.12 Wand 2; Tür 4

Raumnummer	Größe	Nutzung		
EG.12	19,79 m ²	Zimmer		
Im Süden des Schlosses liegt der Raum EG.12 mit einer Türe als Verbindung zum Außenraum, der als Terrasse ausgelegt ist. Das Zimmer wurde mit einem dünnen Mauerwerk in zwei Räume geteilt, den Hauptraum EG.12 und das Badezimmer EG.13.				
Bauteil	Ausrichtung	Konstruktion	Oberfläche	Zustand
Boden	-	Holzparkett	-	mäßig
Decke	-	Tonnengewölbe, rund	verputzt	gut
Wände				
Wand 1	Norden	Mauerwerk	verputzt	gut
	leichte Putzschäden im Sockelbereich; einige kleine Risse			
Wand 2	Osten	Mauerwerk	verputzt	gut
	leichte Putzschäden; einige kleine Risse			
Wand 3	Süden	Mauerwerk	verputzt	gut
	leichte Putzschäden; einige kleine Risse			
Wand 4	Westen	Mauerwerk	verputzt	gut
	leichte Putzschäden; einige kleine Risse			
Fenster				
Fenster 1	Süden	Holzkastenfenster	lackiert	gut
	1-flügelig; Vergitterung; Oberlichte über Tür			
Türen				
Türe 1	Norden	Holztüre	lackiert	gut
	1-flügelig; Rahmen und Türblatt gut erhalten; Verbindung zum Innenhof

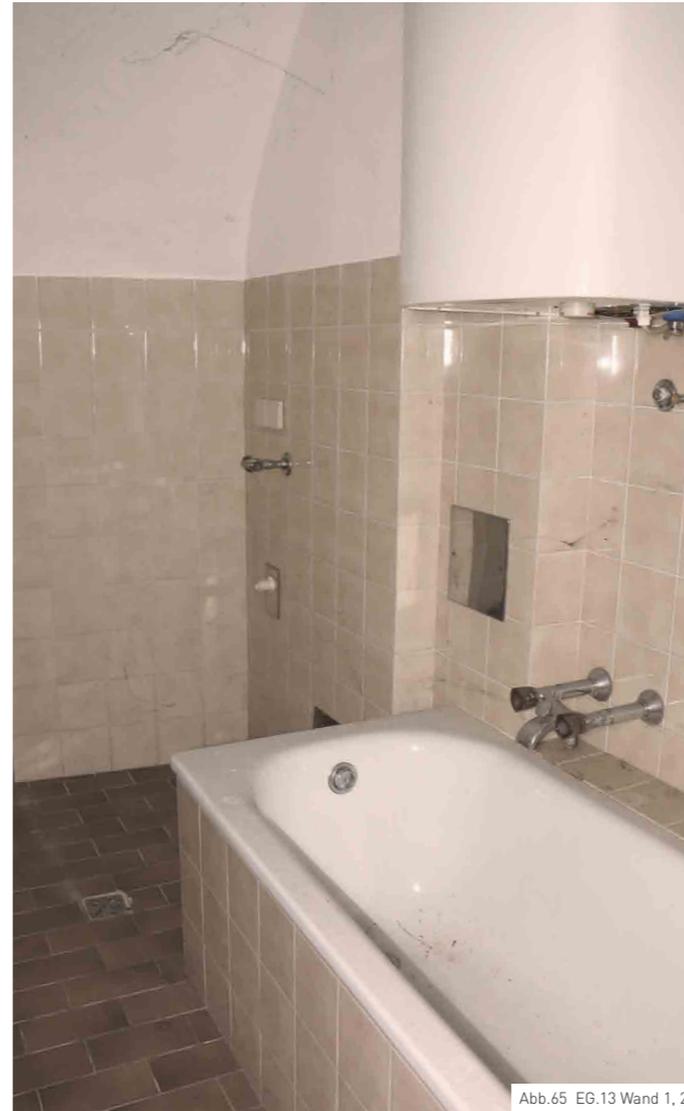
Abb.65 EG.13 Wand 1, 2

Raumnummer	Größe	Nutzung		
EG.13	5,80 m ²	Badezimmer		
Das Badezimmer mit Badewanne, Toilette und Waschbecken ist ein nachträglich, vom Zimmer EG.12 abgetrennter Raum. Er liegt im südlichen Bereich des Anwesens mit der Lage Richtung Innenhof. Die letzte Sanierung sollte nicht weiter als rund 20 Jahre zurückliegen				
Bauteil	Ausrichtung	Konstruktion	Oberfläche	Zustand
Boden	-	Fliesen	-	gut
Decke	-	Tonnengewölbe	verputzt	gut
Wände				
Wand 1	Norden	Mauerwerk	verflies	gut
	Fugen teils gerissen			
Wand 2	Osten	Mauerwerk	verflies	gut
	Fugen teils gerissen			
Wand 3	Süden	Mauerwerk	verflies	gut
	Fugen teils gerissen			
Wand 4	Westen	Mauerwerk	verflies	gut
	Fugen teils gerissen			
Türen				
Türe 1	Süden	Röhrenspantüre	furniert	gut
	1-flügelig; Rahmen und Türblatt gut erhalten; Verbindung zum Raum EG.12

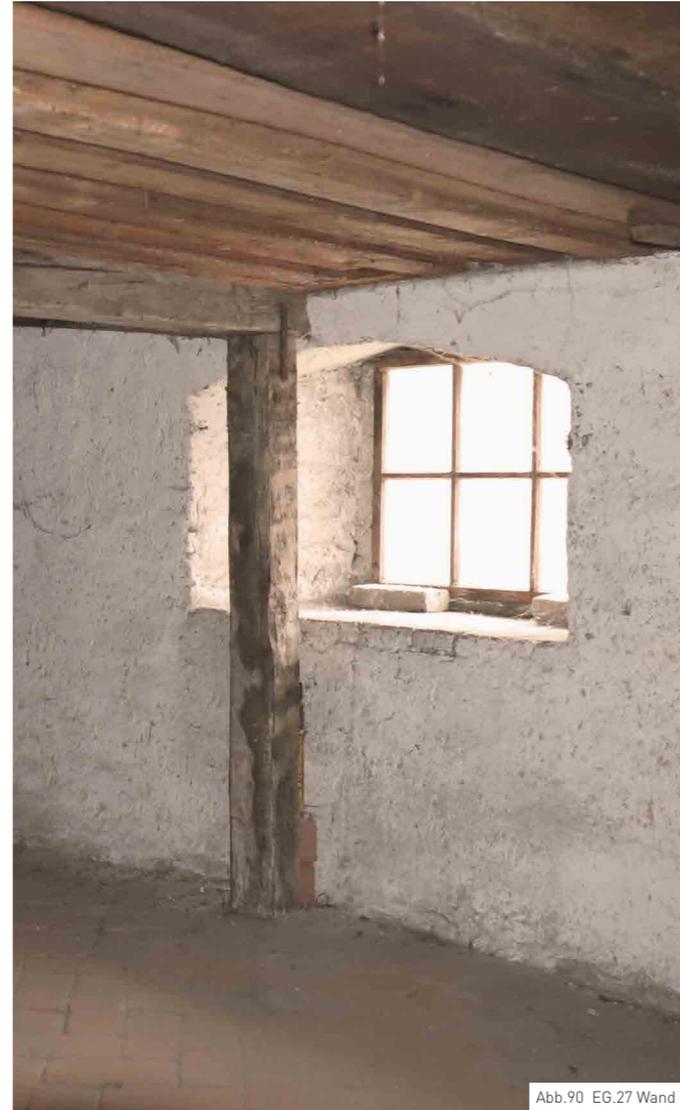
Abb.89 EG.27 Wand 2,3

Raumnummer	Größe	Nutzung		
EG.27	74,55 m ²	Abstellraum		
Der Raum EG.27 wird durch eine kleine Treppe vom Innenhof aus erreicht. Er wird momentan als Lagerraum mit Holzelementen abgetrennt. Mit einer geringen Höhe von rund 1,80m ist er somit als Zwischengeschoß zu sehen.				
Bauteil	Ausrichtung	Konstruktion	Oberfläche	Zustand
Boden	-	Ziegel/Stein	-	mäßig
Decke	-	Doppelbaumdecke	-	mäßig
Wände				
Wand 1	Norden	Mauerwerk	verputzt, grob	gut
	einige kleine Risse			
Wand 2	Osten	Mauerwerk	verputzt, grob	gut
	einige kleine Risse			
Wand 3	Süden	Mauerwerk	verputzt, grob	gut
	einige kleine Risse			
Wand 4	Westen	Mauerwerk	verputzt, grob	gut
	einige kleine Risse			
Fenster				
Fenster 1	Osten	Holzfenster	lackiert	gut
	1-flügelig			
Türen				
Türe 1	Süden	Holztüre	lackiert	gut
	1-flügelig; Rahmen und Türblatt gut erhalten; Verbindung zum Raum EG.28			
Türe 2	Süden	Eisentüre	-	gut
	1-flügelig; Rahmen und Türblatt gut erhalten; Verbindung zum Innenhof

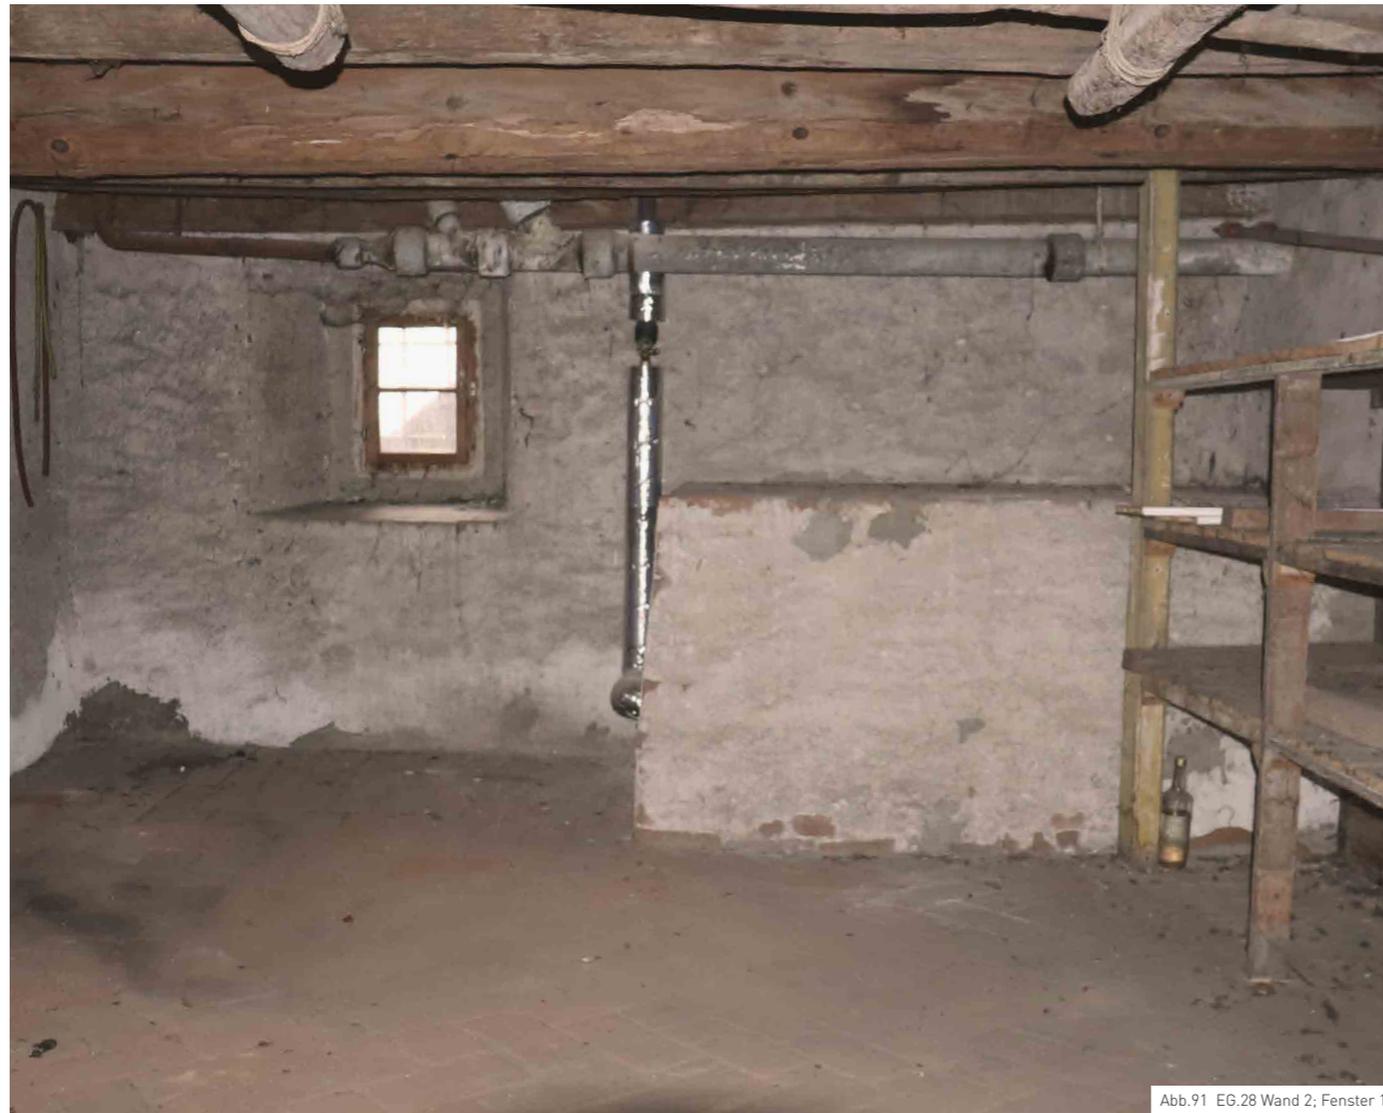
Abb.91 EG.28 Wand 2; Fenster 1

Raumnummer	Größe	Nutzung		
EG.28	33,62 m ²	Abstellraum		
Der Raum EG.28 ist gleich wie der Raum EG.27 ein Abstellraum in einem Zwischengeschöß mit der Höhe von rund 1,80m.				
Bauteil	Ausrichtung	Konstruktion	Oberfläche	Zustand
Boden	-	Ziegel/Stein	-	mäßig
Decke	-	Doppelbaumdecke	-	mäßig
Wände				
Wand 1	Norden	Mauerwerk	verputzt, grob	gut
	einige kleine Risse			
Wand 2	Osten	Mauerwerk	verputzt, grob	gut
	einige kleine Risse			
Wand 3	Süden	Mauerwerk	verputzt, grob	gut
	einige kleine Risse			
Wand 4	Westen	Mauerwerk	verputzt, grob	gut
	einige kleine Risse			
Fenster				
Fenster 1	Osten	Holzfenster	lackiert	gut
	1-flügelig			
Fenster 2	Westen	Holzfenster	lackiert	gut
	1-flügelig			
Türen				
Türe 1	Norden	Holztüre	lackiert	gut
	1-flügelig; Rahmen und Türblatt gut erhalten; Verbindung zum Raum EG.27

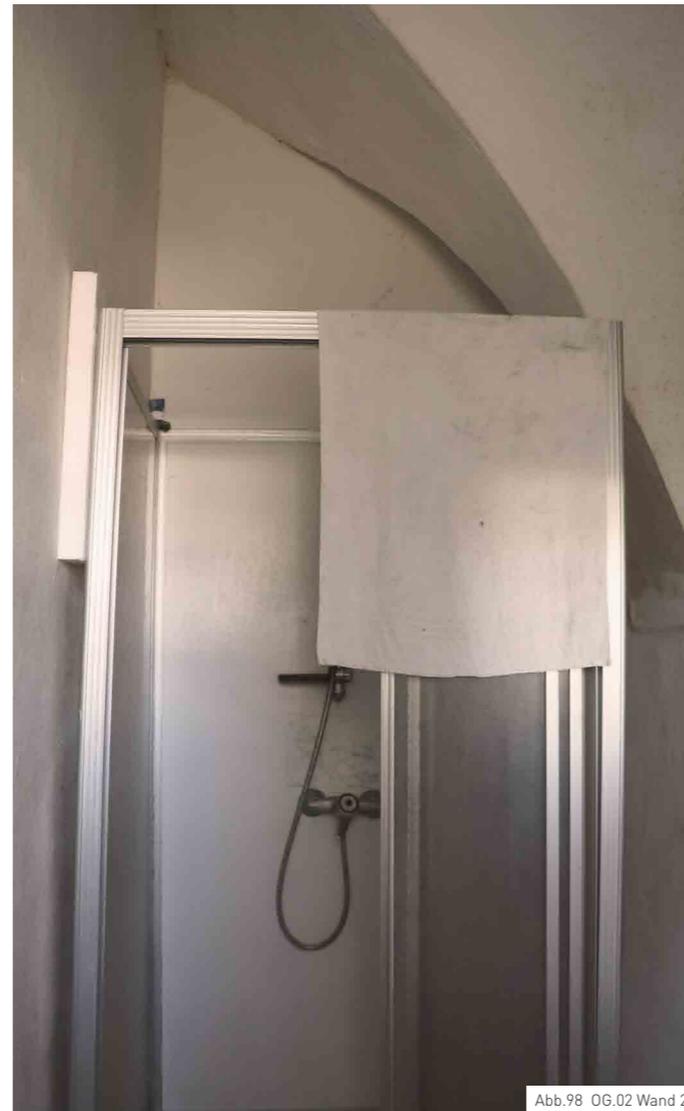
Abb.97 OG.02 Wand 3

Raumnummer	Größe	Nutzung		
OG.02	3,98 m ²	Badezimmer		
Der Raum OG.02 ist ein weiterer Teil des großen Raumes, der mit einem dünnen Mauerwerk unterteilt wurde um Wohneinheiten zu schaffen. Das Badezimmer beinhaltet eine Dusche, ein Waschbecken sowie eine Toilette. An der Decke und den Wänden hat sich durch die entstehende Feuchtigkeit beim Duschen, schwarzer Schimmel gebildet.				
Bauteil	Ausrichtung	Konstruktion	Oberfläche	Zustand
Boden	-	Vinyl	-	mäßig
Decke	-	Tonnengewölbe, rund	verputzt	mäßig
Wände				
Wand 1	Norden	Mauerwerk	verputzt	mäßig
	einige kleine Risse; schwarzer Schimmel			
Wand 2	Osten	Mauerwerk	verputzt	mäßig
	einige kleine Risse; schwarzer Schimmel			
Wand 3	Süden	Mauerwerk	verputzt/Vinyl	mäßig
	einige kleine Risse; schwarzer Schimmel			
Wand 4	Westen	Mauerwerk	verputzt	mäßig
	einige kleine Risse; schwarzer Schimmel			
Fenster				
Fenster 1	Westen	Holzfenster	lackiert	gut
	1-flügelig			
Türen

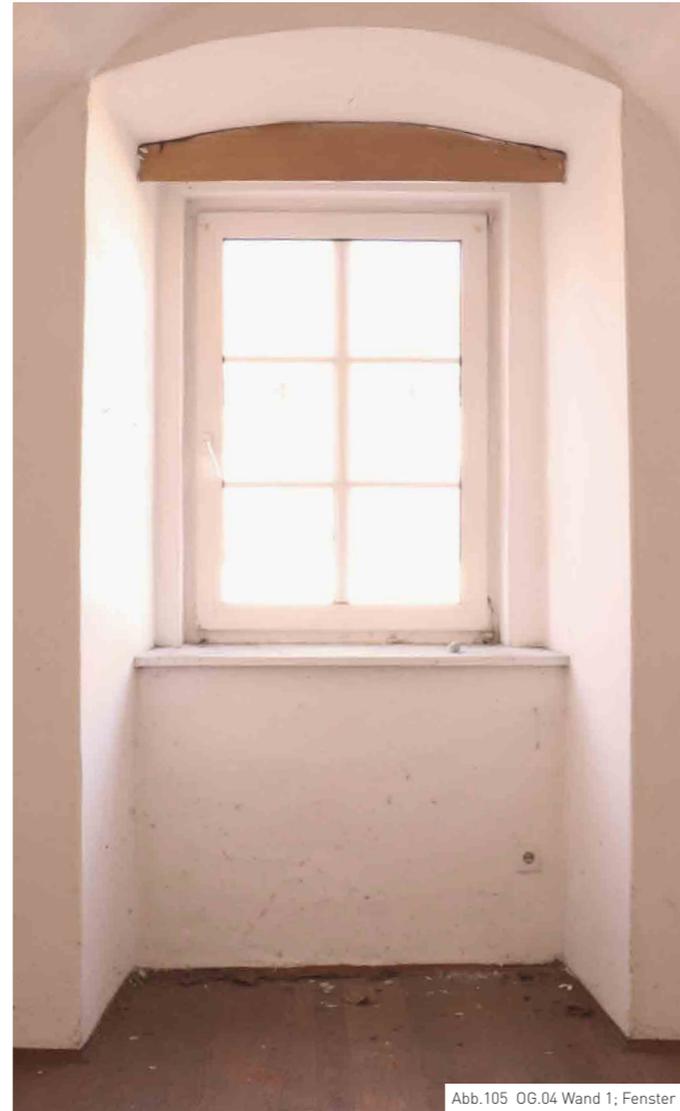
Abb.104 OG.04 Wand 3

Raumnummer	Größe	Nutzung		
OG.04	13,30 m ²	Zimmer		
		Das Zimmer OG.04 ist in einem generell guten Zustand und auch ein Teil des großen Raumes.		
Bauteil	Ausrichtung	Konstruktion	Oberfläche	Zustand
Boden	-	Laminat	-	gut
Decke	-	Tonnengewölbe, rund	verputzt	gut
Wände				
Wand 1	Norden	Mauerwerk	verputzt	gut
	einige kleine Risse			
Wand 2	Osten	Mauerwerk	verputzt	gut
	einige kleine Risse			
Wand 3	Süden	Mauerwerk	verputzt	gut
	einige kleine Risse			
Wand 4	Westen	Mauerwerk	verputzt	gut
	einige kleine Risse			
Fenster				
Fenster 1	Norden	Kunststofffenster	-	gut
	1-flügelig			
Türen				
Türe 1	Osten	Röhrenspantüre	furniert	gut
	1-flügelig; Rahmen und Türblatt gut erhalten; Verbindung zum Raum OG.05

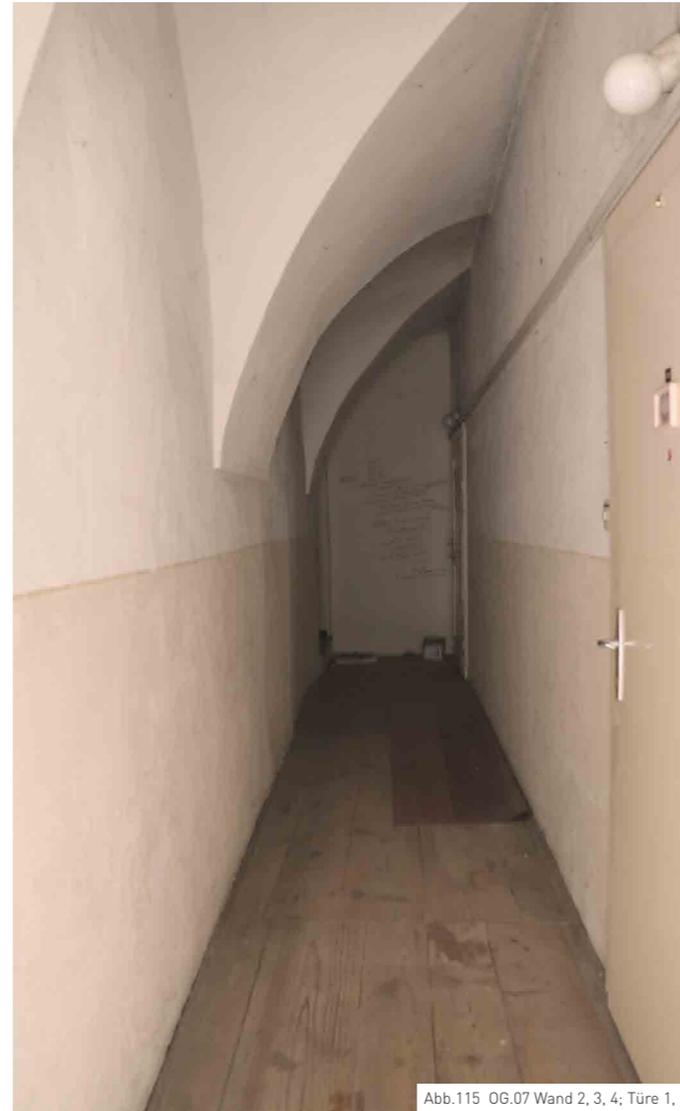
Abb.114 OG.07 Wand 1, 2, 3; Türe 2, 3, 4

Raumnummer	Größe	Nutzung		
OG.07	12,81 m ²	Gang		
	Der Gang liegt im Westen des Schlosses von dem aus 2 Wohnungen zugänglich sind. Er ist direkt vom Arkadengang zugänglich. Durch das Tonnengewölbe wirkt er sehr schmal und beengend.			
Bauteil	Ausrichtung	Konstruktion	Oberfläche	Zustand
Boden	-	Parkett	-	mäßig
Decke	-	Tonnengewölbe, rund	verputzt	gut
Wände				
Wand 1	Norden	Mauerwerk	verputzt	mäßig
	leichte Putzschäden; einige kleine Risse			
Wand 2	Osten	Mauerwerk	verputzt	mäßig
	leichte Putzschäden; einige kleine Risse			
Wand 3	Süden	Mauerwerk	verputzt	mäßig
	leichte Putzschäden; einige kleine Risse			
Wand 4	Westen	Mauerwerk	verputzt	mäßig
	leichte Putzschäden; einige kleine Risse			
Türen				
Türe 1	Norden	Holztüre	lackiert	gut
	1-flügelig; Rahmen und Türblatt gut erhalten; Verbindung zum Raum OG.03			
Türe 2	Norden	Holztüre	lackiert	gut
	1-flügelig; Rahmen und Türblatt gut erhalten; Verbindung zum Raum OG.05

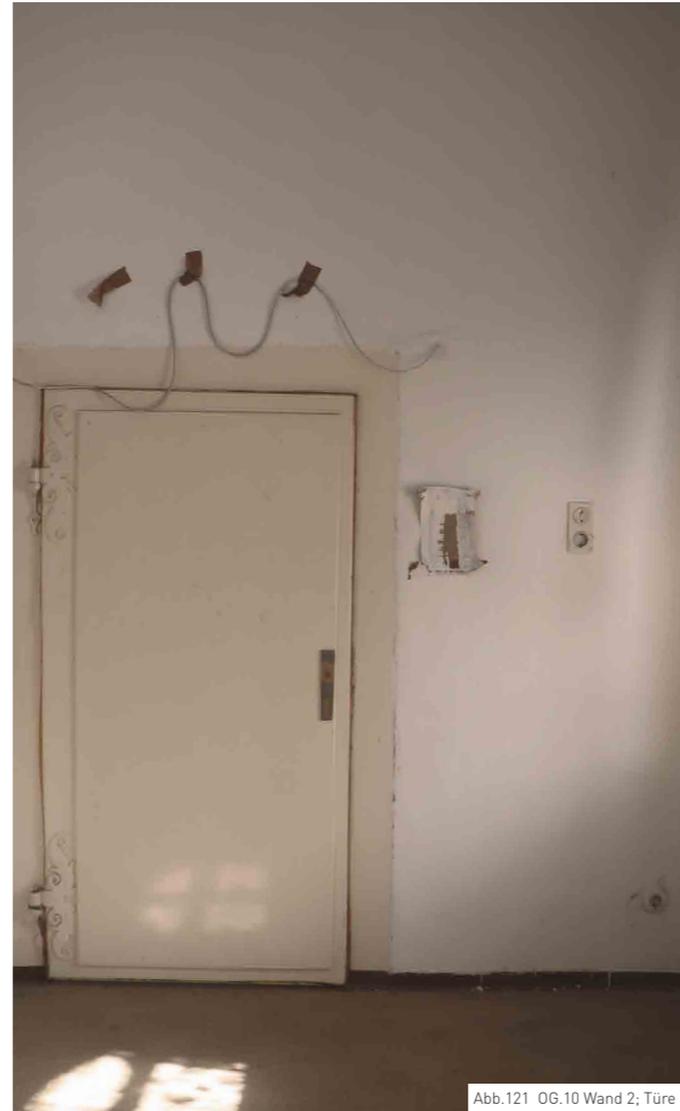
Abb.120 OG.10 Wand 1;Fenster 1

Raumnummer	Größe	Nutzung		
OG.10	14,92 m ²	Zimmer		
Dieser Raum OG.10 liegt im Norden und wurde von seiner Originalgröße mehrmals geteilt. Er ist in einem allgemeinen guten Zustand.				
Bauteil	Ausrichtung	Konstruktion	Oberfläche	Zustand
Boden	-	Vinyl	-	mäßig
Decke	-	-	verputzt	gut
Wände				
Wand 1	Norden	Mauerwerk	verputzt	gut
	einige kleine Risse			
Wand 2	Osten	Mauerwerk	verputzt	gut
	einige kleine Risse			
Wand 3	Süden	Mauerwerk	verputzt	gut
	einige kleine Risse			
Wand 4	Westen	Mauerwerk	verputzt	gut
	einige kleine Risse			
Fenster				
Fenster 1	Norden	Kunststofffenster	-	gut
	1-flügelig			
Türen				
Türe 1	Osten	Holztüre	lackiert	gut
	1-flügelig; Rahmen und Türblatt gut erhalten; Verbindung zum Raum OG.12			
Türe 2	Süden	Kunststofffalttüre	-	schadhaft
	1-flügelig; Rahmen und Falttüre nicht gut erhalten; Verbindung zum Raum OG.11			
Türe 3	Westen	Holztüre	lackiert	gut
	1-flügelig; Rahmen, Türblatt und Glaselemente gut erhalten; Verbindung zum Raum OG.09

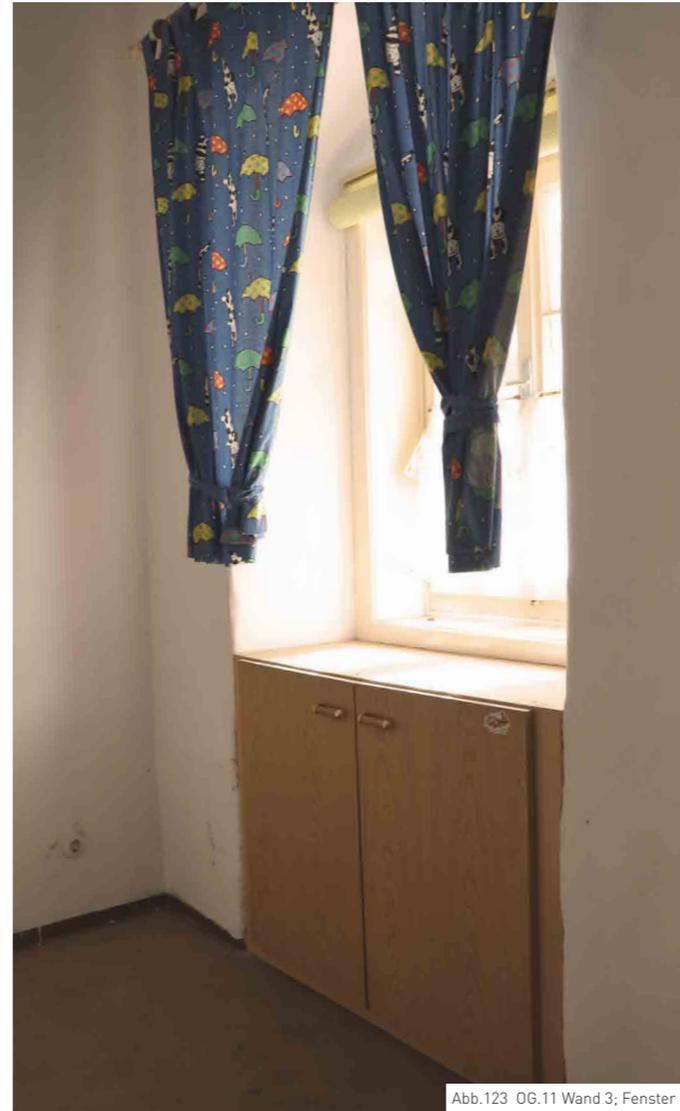
Abb.122 OG.11 Wand 1; Türe 2

Raumnummer	Größe	Nutzung		
OG.11	9,10 m ²	Zimmer		
Der Raum OG.11 liegt im Norden mit einer Ausrichtung nach Süden. Er ist durch eine Falttüre vom Raum OG.10 aus zugänglich.				
Bauteil	Ausrichtung	Konstruktion	Oberfläche	Zustand
Boden	-	Vinyl	-	mäßig
Decke	-	-	verputzt	gut
Wände				
Wand 1	Norden	Mauerwerk	verputzt	gut
	einige kleine Risse			
Wand 2	Osten	Mauerwerk	verputzt	gut
	einige kleine Risse			
Wand 3	Süden	Mauerwerk	verputzt	gut
	einige kleine Risse			
Wand 4	Westen	Mauerwerk	verputzt	gut
	einige kleine Risse			
Fenster				
Fenster 1	Süden	Holzfenster	verputzt	gut
	2-flügelig			
Türen				
Türe 1	Norden	Kunststofffalttüre	-	schadhaft
	1-flügelig; Rahmen und Falttüre nicht gut erhalten; Verbindung zum Raum OG.11

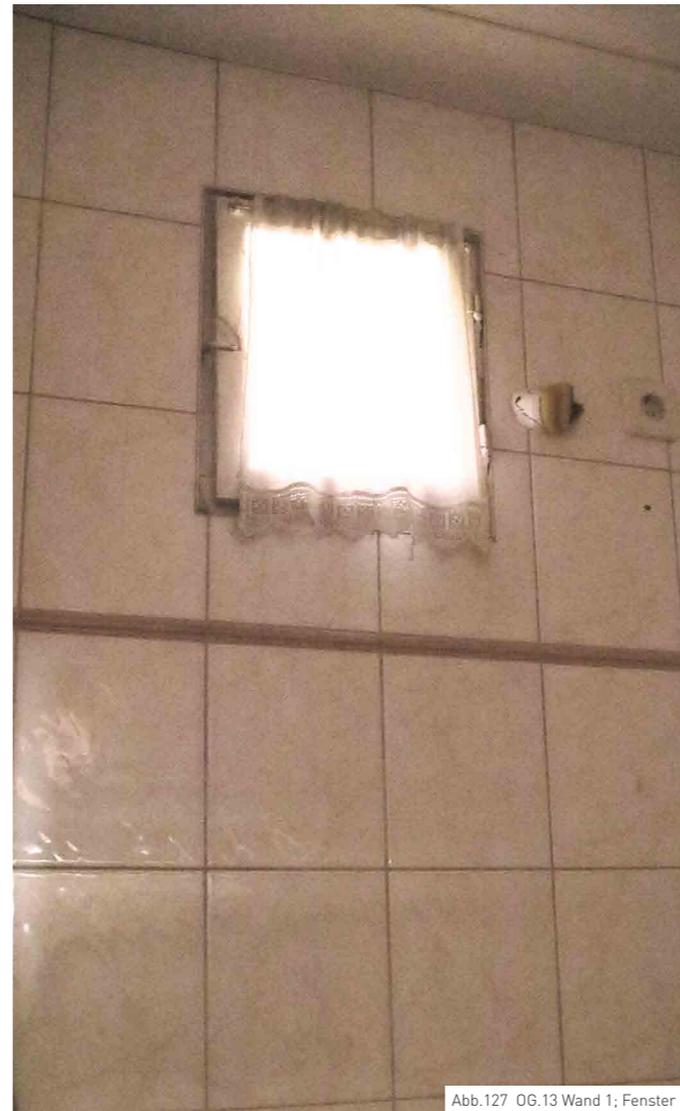
Abb.126 OG.13 Wand 1

Raumnummer	Größe	Nutzung		
OG.13	1,50 m ²	Toilette		
	Am Ende des Ganges OG.12 liegt im Norden eine kleine Toilette mit einer abgehängten Holzdecke.			
Bauteil	Ausrichtung	Konstruktion	Oberfläche	Zustand
Boden	-	Fliesen	-	gut
Decke	-	abgehängte Decke	Holz	gut
Wände				
Wand 1	Norden	Mauerwerk	verflies	gut
	Fugen teils gerissen			
Wand 2	Osten	Mauerwerk	verflies	gut
	Fugen teils gerissen			
Wand 3	Süden	Mauerwerk	verflies	gut
	Fugen teils gerissen			
Wand 4	Westen	Mauerwerk	verflies	gut
	Fugen teils gerissen			
Fenster				
Fenster 1	Norden	Holzfenster	lackiert	mäßig
	1-flügelig			
Türen				
Türe 1	Süden	Holztüre	lackiert	gut
	1-flügelig; Rahmen und Türblatt gut erhalten; Verbindung zum Raum OG.12

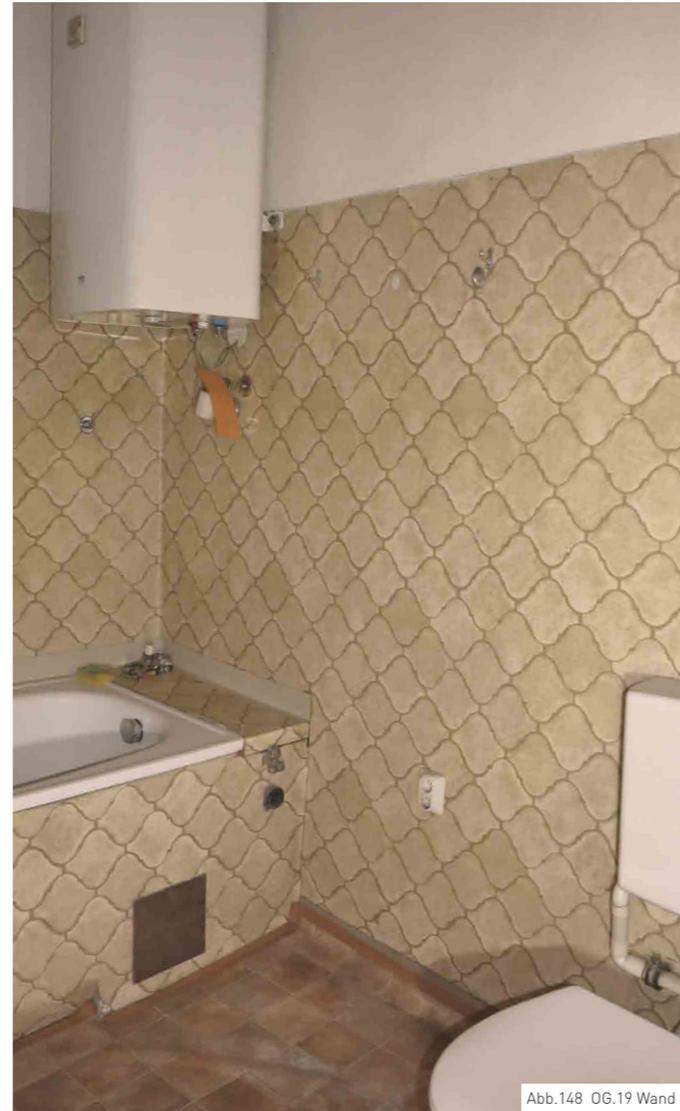
Abb.147 OG.19 Wand 3

Raumnummer	Größe	Nutzung		
OG.19	4,50 m ²	Badezimmer		
Das Badezimmer liegt im Osten des Komplexes und grenzt an den Vorraum OG.18. Der Raum ist vor ca. 15-20 Jahren saniert worden und daher in einem mäßigen Zustand.				
Bauteil	Ausrichtung	Konstruktion	Oberfläche	Zustand
Boden	-	Vinyl	-	mäßig
Decke	-	-	verputzt	gut
Wände				
Wand 1	Norden	Mauerwerk	verputzt/Vinyl	mäßig
	einige kleine Risse			
Wand 2	Osten	Mauerwerk	verputzt/Vinyl	mäßig
	einige kleine Risse			
Wand 3	Süden	Mauerwerk	verputzt/Vinyl	mäßig
	einige kleine Risse			
Wand 4	Westen	Mauerwerk	verputzt/Vinyl	mäßig
	einige kleine Risse			
Türen				
Türe 1	Norden	Holztüre	lackiert	mäßig
	1-flügelig; Rahmen und Türblatt gut erhalten; Verbindung zum Raum OG.18

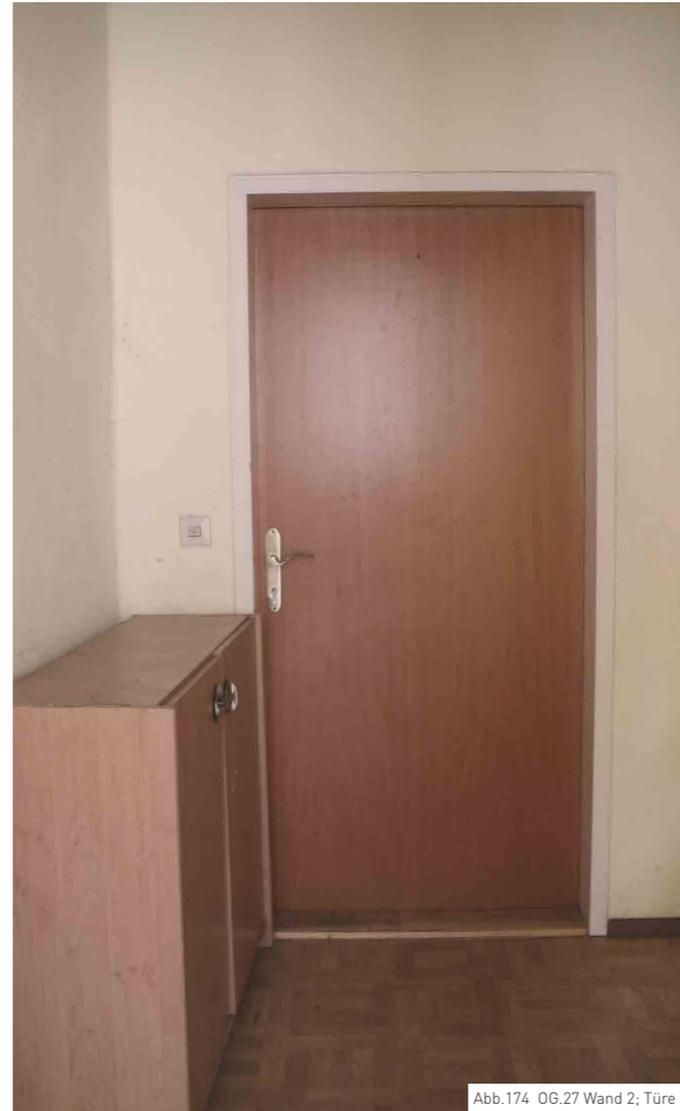
Abb.173 OG.27 Türe 3

Raumnummer	Größe	Nutzung		
OG.27	3,60 m ²	Vorraum		
	Der Vorraum liegt im Südosten des Schlosses und ermöglicht den Zugang zu zwei Wohnungen.			
Bauteil	Ausrichtung	Konstruktion	Oberfläche	Zustand
Boden	-	Vinyl	-	gut
Decke	-	-	verputzt	gut
Wände				
Wand 1	Norden	Mauerwerk	verputzt	gut
	einige kleine Risse			
Wand 2	Osten	Mauerwerk	verputzt	gut
	einige kleine Risse			
Wand 3	Süden	Mauerwerk	verputzt	gut
	einige kleine Risse			
Wand 4	Westen	Mauerwerk	verputzt	gut
	einige kleine Risse			
Türen				
Türe 1	Osten	Röhrenspantüre	furniert	gut
	1-flügelig; Rahmen und Türblatt gut erhalten; Verbindung zum Raum OG.28			
Türe 2	Süden	Röhrenspantüre	furniert	gut
	1-flügelig; Rahmen und Türblatt gut erhalten; Verbindung zum Raum OG.29			
Türe 3	Westen	Holz-türe	lackiert	gut
	2-flügelig; Rahmen, Türblatt und Glaselemente gut erhalten; Verbindung zum Arkadenhof

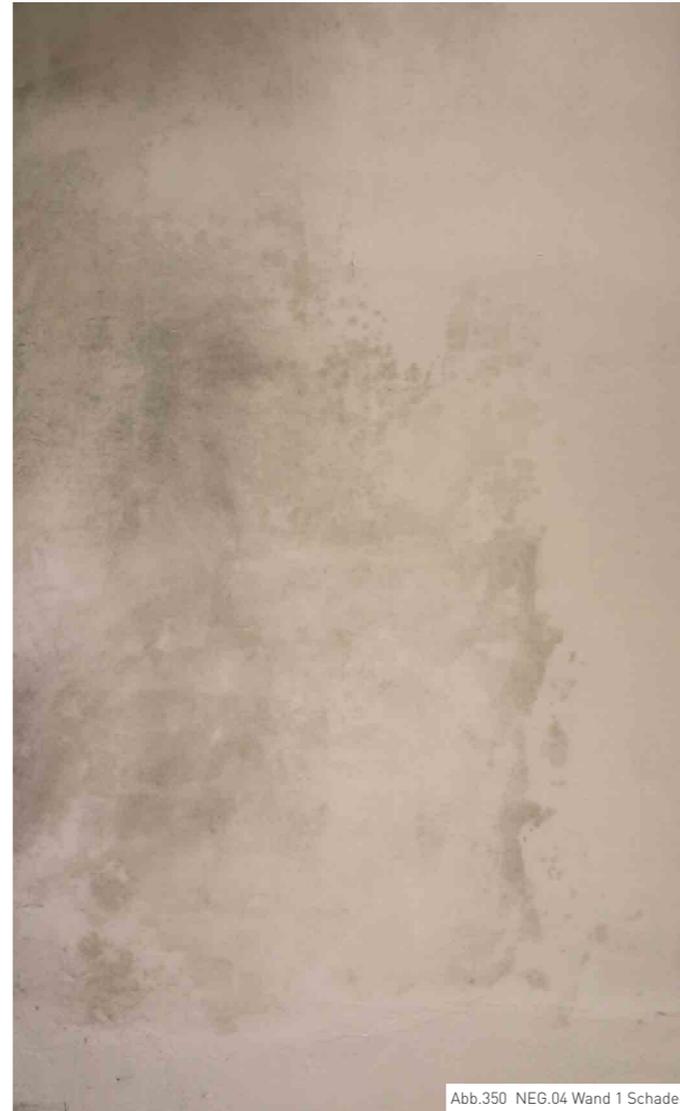
Abb.349 NEG.04 Wand 3; Fenster 1

Raumnummer	Größe	Nutzung		
NEG.04	22,75 m ²	Zimmer		
	Das Zimmer NEG.04 liegt im Westen des Nebengebäudes und hat eine südliche Ausrichtung. Es befindet sich in einem mäßig bis guten Zustand.			
Bauteil	Ausrichtung	Konstruktion	Oberfläche	Zustand
Boden	-	Teppich	-	gut
Decke	-	-	verputzt	gut
Wände				
Wand 1	Norden	Mauerwerk	verputzt	gut
	leichte Putzschäden; einige kleine Risse			
Wand 2	Osten	Mauerwerk	verputzt	gut
	leichte Putzschäden; einige kleine Risse			
Wand 3	Osten	Mauerwerk	verputzt	gut
	leichte Putzschäden; einige kleine Risse			
Wand 4	Osten	Mauerwerk	verputzt	gut
	leichte Putzschäden; einige kleine Risse			
Fenster				
Fenster 1	Süden	Holzfenster	lackiert	gut
	2-flügelig			
Fenster 2	Süden	Holzfenster	lackiert	gut
	2-flügelig			
Türen				
Türe 1	Osten	Röhrenspanntüre	furniert	gut
	1-flügelig; Rahmen und Türblatt gut erhalten; Verbindung zum Raum NEG.05

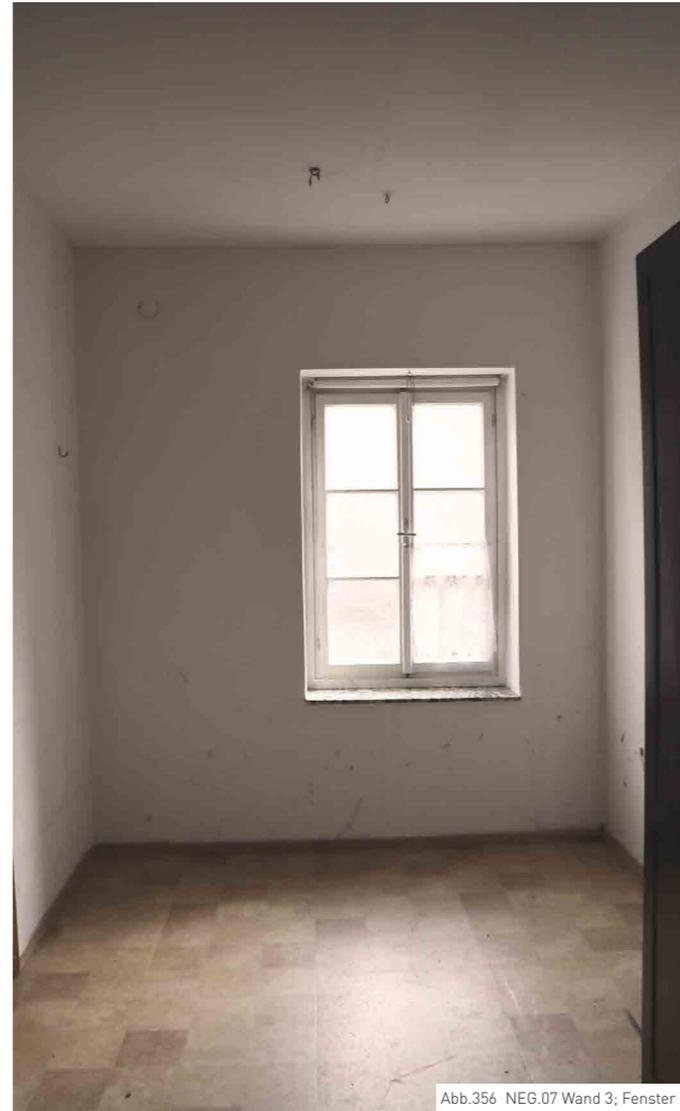
Abb.355 NEG.07 Wand 1

Raumnummer	Größe	Nutzung		
NEG.07	14,55 m ²	Küche		
Die Küche befindet sich in der Mitte des Nebengebäudes und ist in einem mäßigen Zustand.				
Bauteil	Ausrichtung	Konstruktion	Oberfläche	Zustand
Boden	-	Fliesen	-	gut
Decke	-	-	verputzt	gut
Wände				
Wand 1	Norden	Mauerwerk	verputzt/verflies	gut
	leichte Putzschäden; einige kleine Risse			
Wand 2	Osten	Mauerwerk	verputzt	gut
	leichte Putzschäden; einige kleine Risse			
Wand 3	Osten	Mauerwerk	verputzt	gut
	leichte Putzschäden; einige kleine Risse			
Wand 4	Osten	Mauerwerk	verputzt	gut
	leichte Putzschäden; einige kleine Risse			
Fenster				
Fenster 1	Süden	Holzfenster	lackiert	gut
	2-flügelig			
Türen				
Türe 1	Osten	Vorhang	-	schadhaft
	Verbindung zum Raum NEG.08			
Türe 2	Osten	Röhrenspantüre	furniert	gut
	1-flügelig; Rahmen und Türblatt gut erhalten; Verbindung zum Raum NEG.11			
Türe 3	Westen	Röhrenspantüre	furniert	gut
	1-flügelig; Rahmen und Türblatt gut erhalten; Verbindung zum Raum NEG.06

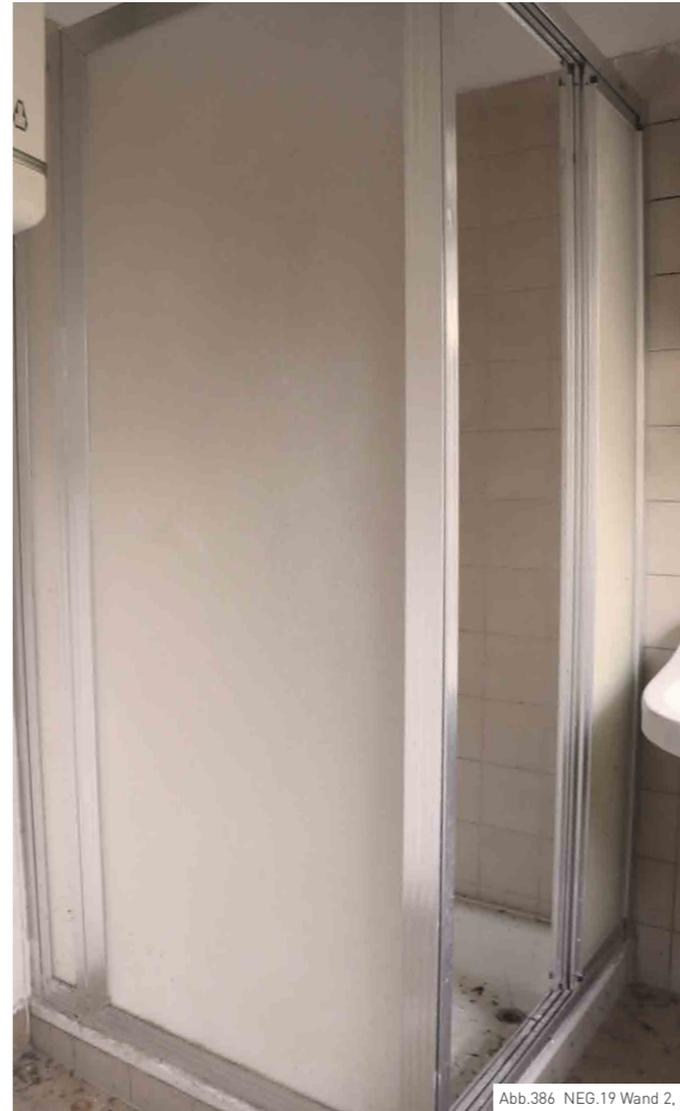
Abb.385 NEG.19 Wand 3; Fenster 1

Raumnummer	Größe	Nutzung		
NEG.19	3,23 m ²	Badezimmer		
Dieser Raum ist das letzte Zimmer dieser Wohnung. Das Bad beinhaltet eine Dusche und ein Waschbecken.				
Bauteil	Ausrichtung	Konstruktion	Oberfläche	Zustand
Boden	-	Fliesen	-	gut
Decke	-	Holz	-	gut
Wände				
Wand 1	Norden	Mauerwerk	verputzt	gut
	einige kleine Risse			
Wand 2	Osten	Mauerwerk	verflies	gut
	einige kleine Risse			
Wand 3	Süden	Mauerwerk	verflies	gut
	einige kleine Risse			
Wand 4	Westen	Mauerwerk	verputzt	gut
	einige kleine Risse			
Fenster				
Fenster 1	Westen	Holzfenster	lackiert	gut
	2-flügelig			
Türen				
Türe 1	Norden	Röhrenspantüre	furniert	mäßig
	1-flügelig; Rahmen und Türblatt mäßig gut erhalten; Verbindung zum Raum NEG.17
