MASTERARBEIT

PLANUNG UND OPTIMIERUNG DES HERSTELLUNGSPROZESSES VON SICHTBETON MIT BRETTERSCHALUNG

Vorderegger Theresa, BSc

Vorgelegt am
Institut für Baubetrieb und Bauwirtschaft

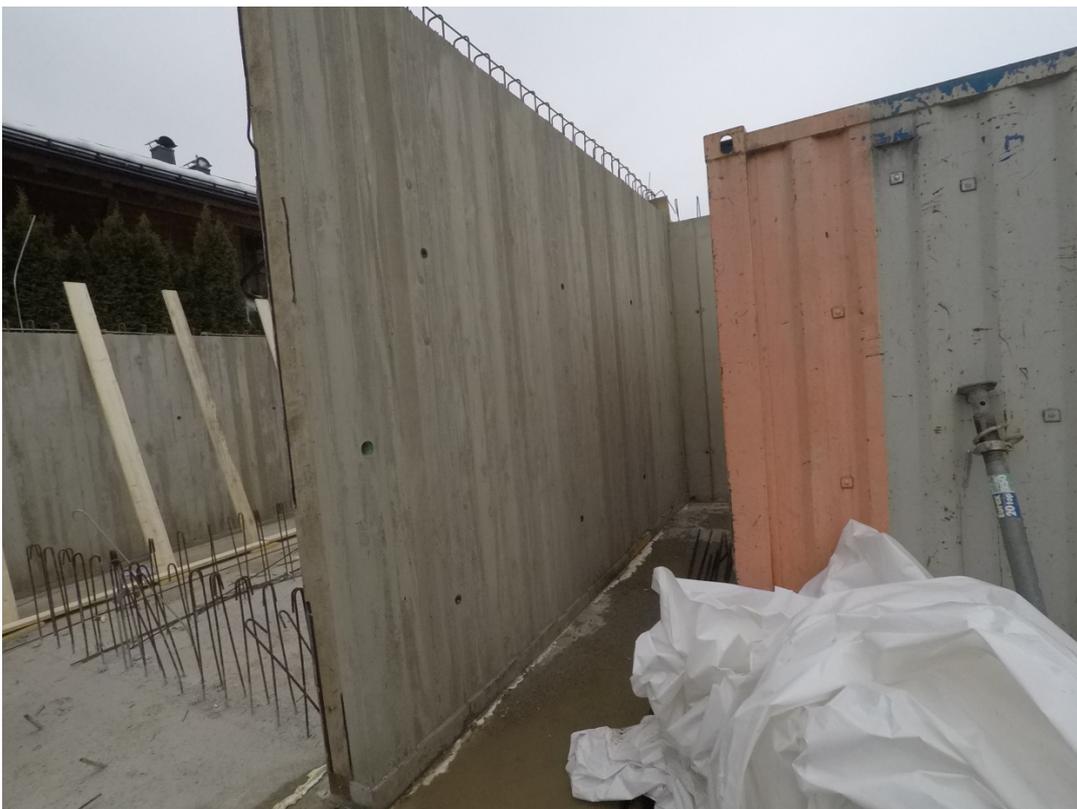
Abb. 81: Ergebnis Sichtbeton der Musterfläche 2 direkt nach dem Ausschalen

Das Ergebnis der Musterwand 2 ist in den folgenden Abb. 81, Abb. 82, Abb. 83, Abb. 84 und Abb. 85 ersichtlich. Durch die saugenden, nicht vorbehandelten Bretter blieb der Beton an der Schalhaut haften. Die oberste Schicht des Bauteils wurde an gewissen Stellen abgerissen und die Holzstruktur ist bei diesen Bereichen nicht mehr zu erkennen.

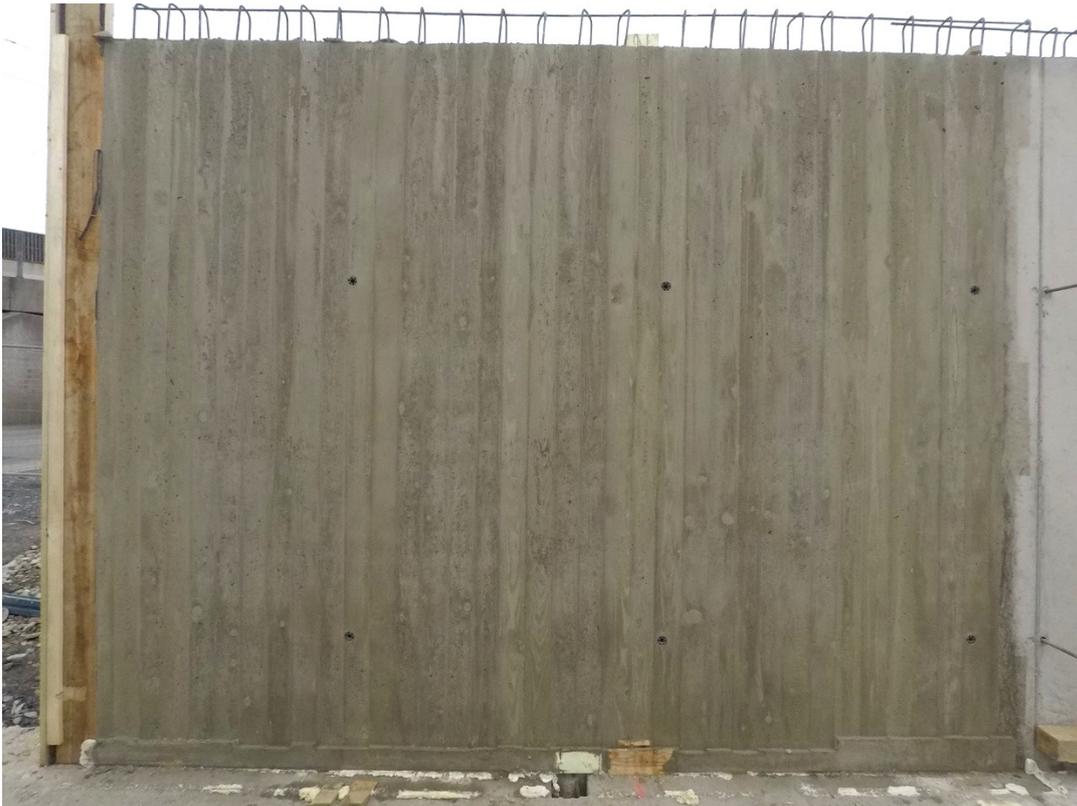
Abb. 101: Ergebnis Sichtbeton der Musterfläche 3

Das Ergebnis der Musterwand 3 ist in den folgenden Abb. 101, Abb. 102 und Abb. 103 ersichtlich. Bei den drei gleichzeitig ausgeschalteten Musterwänden lieferte diese Musterwand das schlechteste Ergebnis. Die Flächen, an denen die Betonoberfläche abriss und dadurch die Holzstruktur nicht mehr zu erkennen ist, überwogen. Somit wurde dieses Trennmittel für die weiteren Sichtbetonbauteile ausgeschieden.

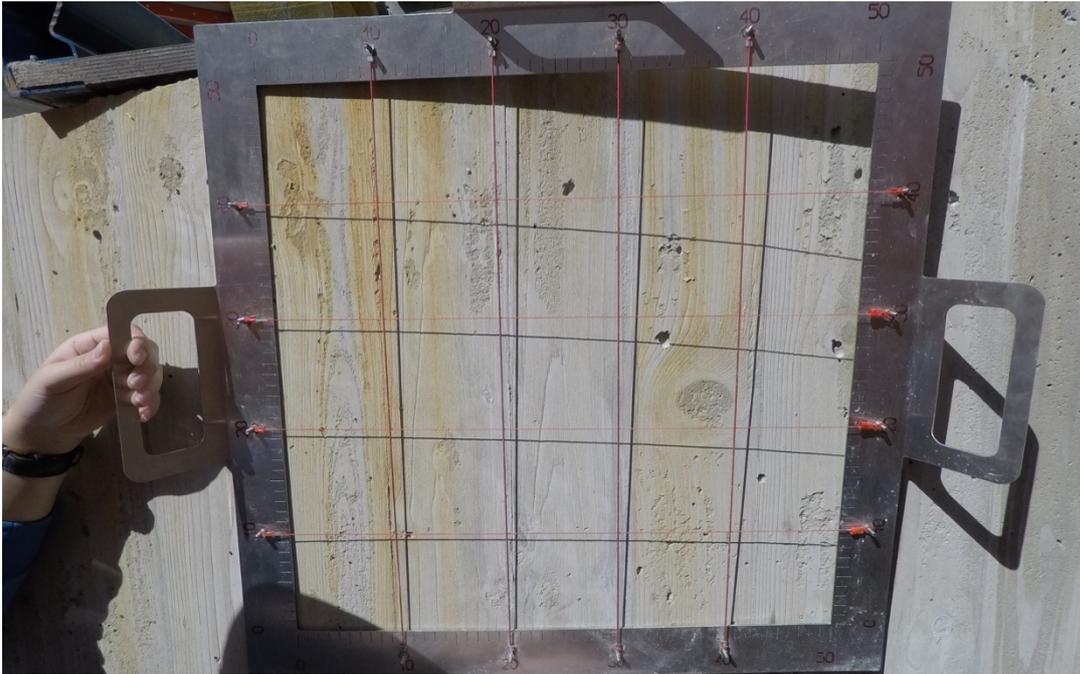
Abb. 117: Rostspuren auf der Sichtbetonoberfläche

Aufgrund der geringen Baustellenlagerflächen lagerten die Arbeiter kurzfristig die Bewehrung auf der Decke der Tiefgaragenabfahrt (siehe Abb. 118). Durch die Beregnung der Bewehrung führte dies zu Rostspuren auf der fertiggestellten Sichtbetonwand. (siehe Abb. 117)

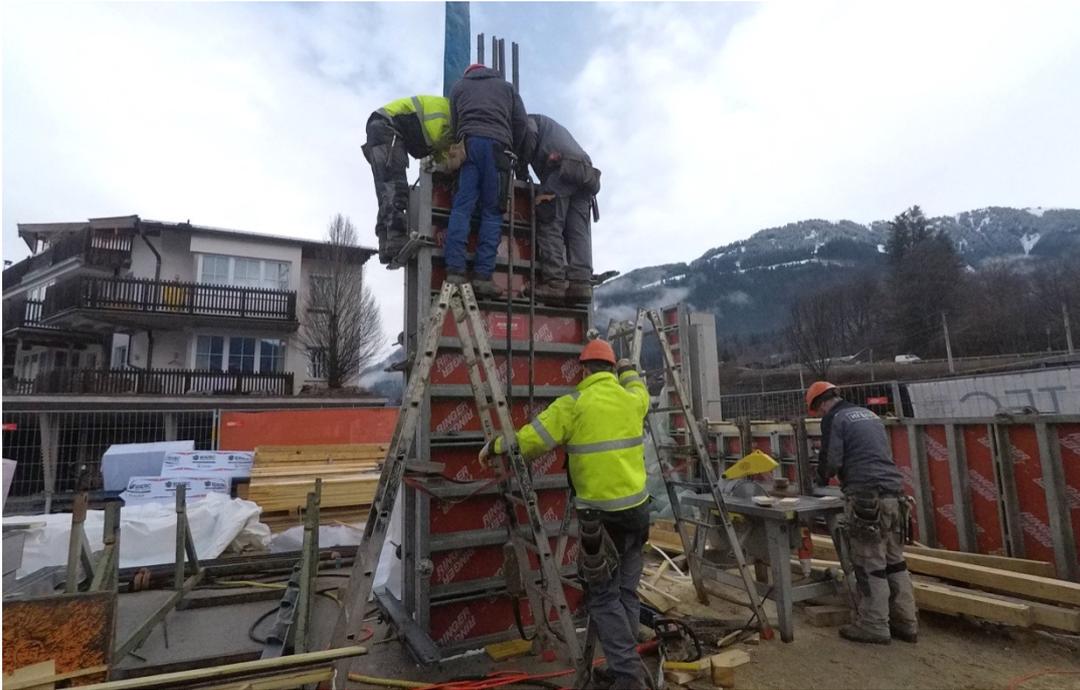
Abb. 135: Betonage Säule 1

Die engen Betonierverhältnisse sind in Abb. 135 gut erkennbar. Der Schlauch konnte zwischen der Bewehrung nicht durchgeführt werden. Mit dem Rüttler kamen die Bauarbeiter nur an einer Stelle gut durch.

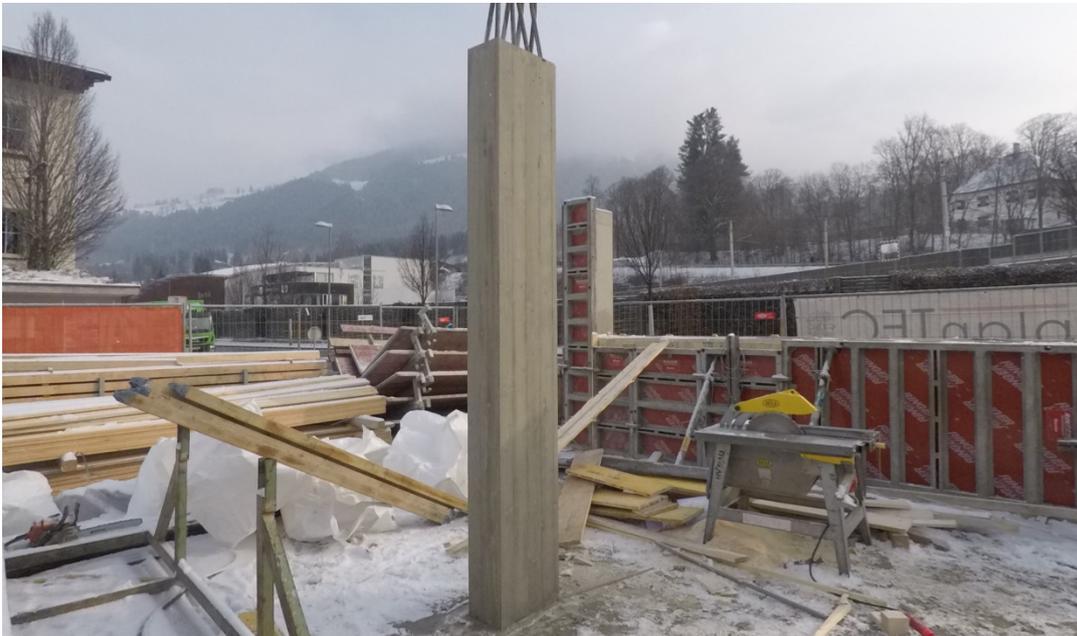
Abb. 139: Ergebnis der Säule 1 direkt nach dem Ausschalen

Das Ergebnis der Säule 1 ist in Abb. 139, Abb. 141 und Abb. 140 direkt nach dem Ausschalen ersichtlich. Die Säule macht einen guten Gesamteindruck, sowohl bezüglich der Farbgleichheit, Porigkeit, Kantenabbruch als auch des Betonabrisses.

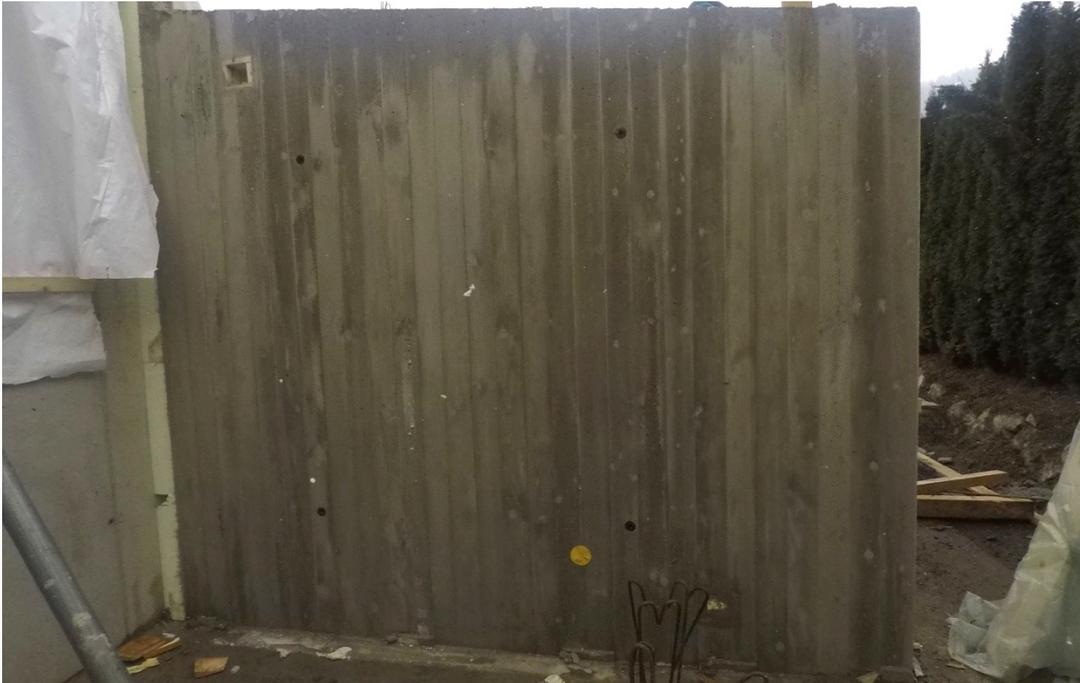
Abb. 165: Ergebnis Sichtbetonwand direkt nach dem Ausschalen

Das gewünschte Ergebnis wurde bei beiden Hälften noch nicht erzielt. Wie bei den vorherigen Musterwänden riss die Betonoberfläche ab. In den Abb. 165, Abb. 166, Abb. 167 und Abb. 168 ist ersichtlich, dass die eine Hälfte, worauf nur Trennmittelauftrag erfolgte, ein schlechteres Ergebnis lieferte. (Abriss mehr als 50% der Betonoberfläche) Die Porigkeit liegt im angemessenen Rahmen.

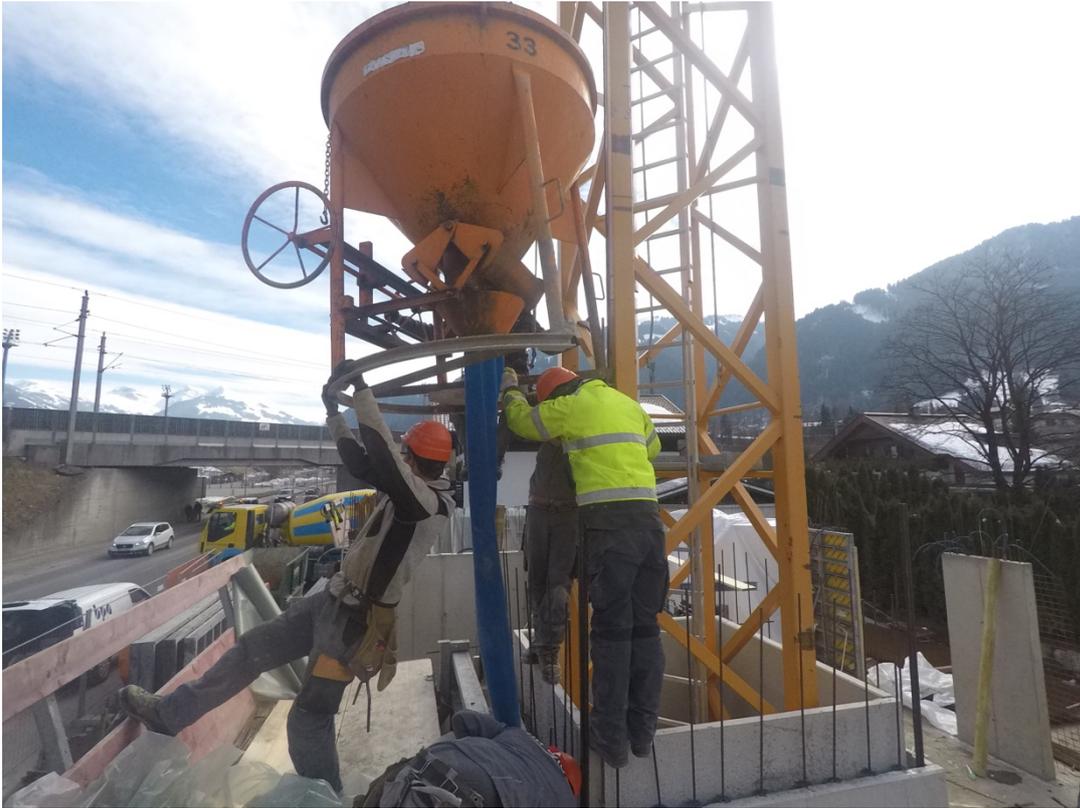
Abb. 189: beschränkte Betonierbedingungen

Der Kran-Mast lag direkt hinter der Fassade 1. Dadurch entstanden beschränkte Betonierbedingungen für die Arbeitskräfte. (siehe Abb. 189)

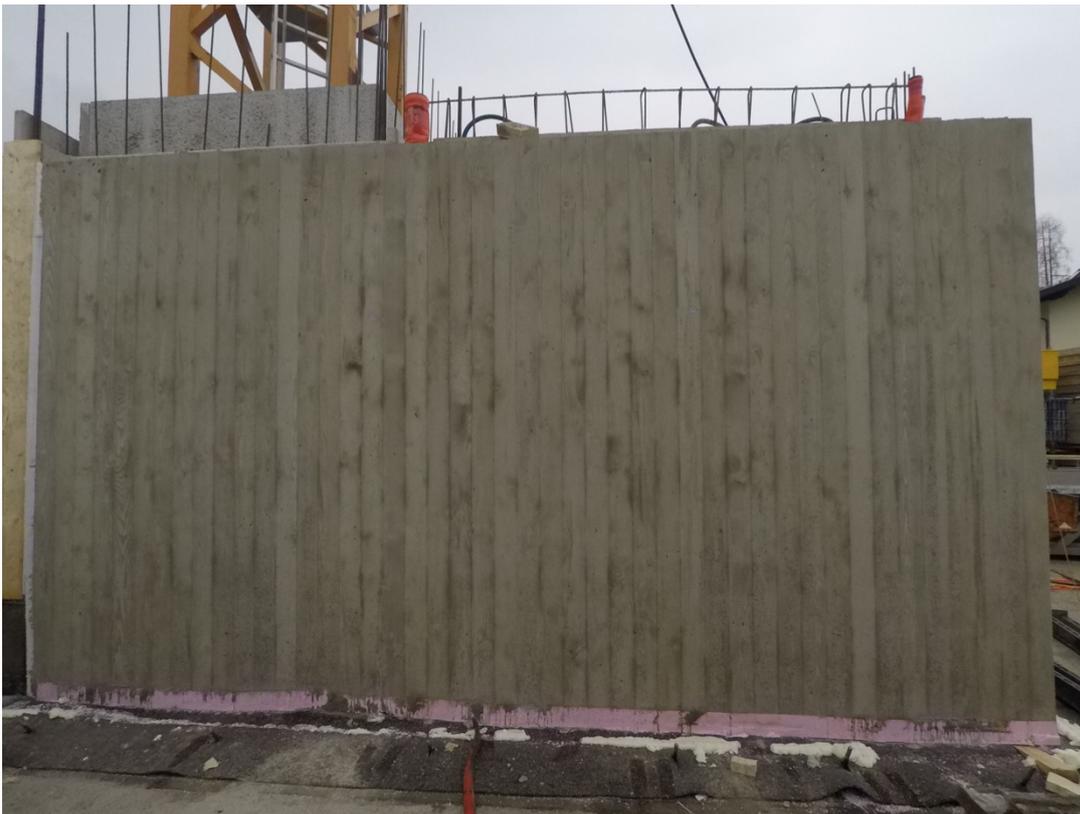
Abb. 193: Ergebnis Fassade 1 Teil 1 direkt nach dem Ausschalen

Das Ergebnis des 1. Teils der Fassade 1 ist in den folgenden Abb. 193, Abb. 194, Abb. 195, Abb. 196 und Abb. 197 ersichtlich. Die Abb. 193 zeigt den Gesamteindruck des Fassadenabschnitts Teil 1. An gewissen Bereichen konnte der Betonabriss zum größten Teil vermieden werden (siehe Abb. 194), im Gegensatz zu Abb. 195, wo im unteren Eckbereich der Fassade häufigere Betonabriss entstanden. In Abb. 196 ist die Schalhaut direkt nach dem Ausschalen zu sehen. Hier ist gut zu erkennen, dass in diesem Bereich am meisten Betonabriss entstand.

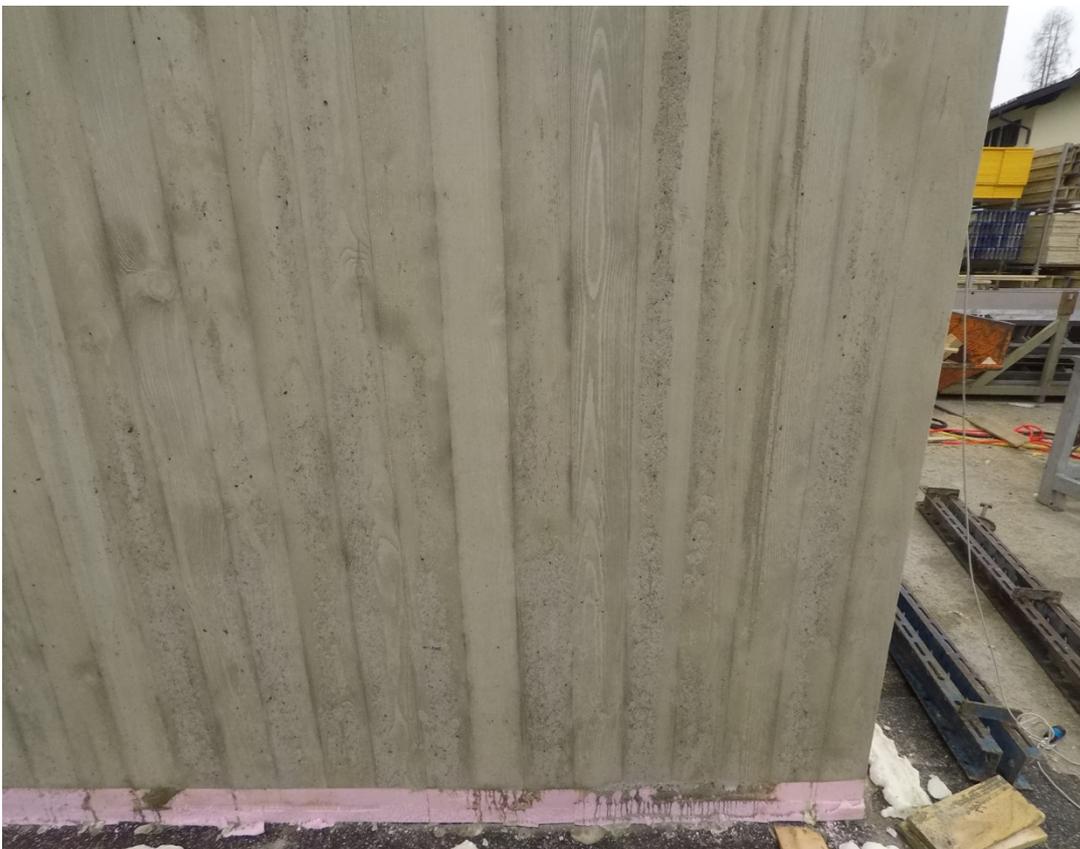
Abb. 195: Bereich mit viel Abriss von Fassade 1

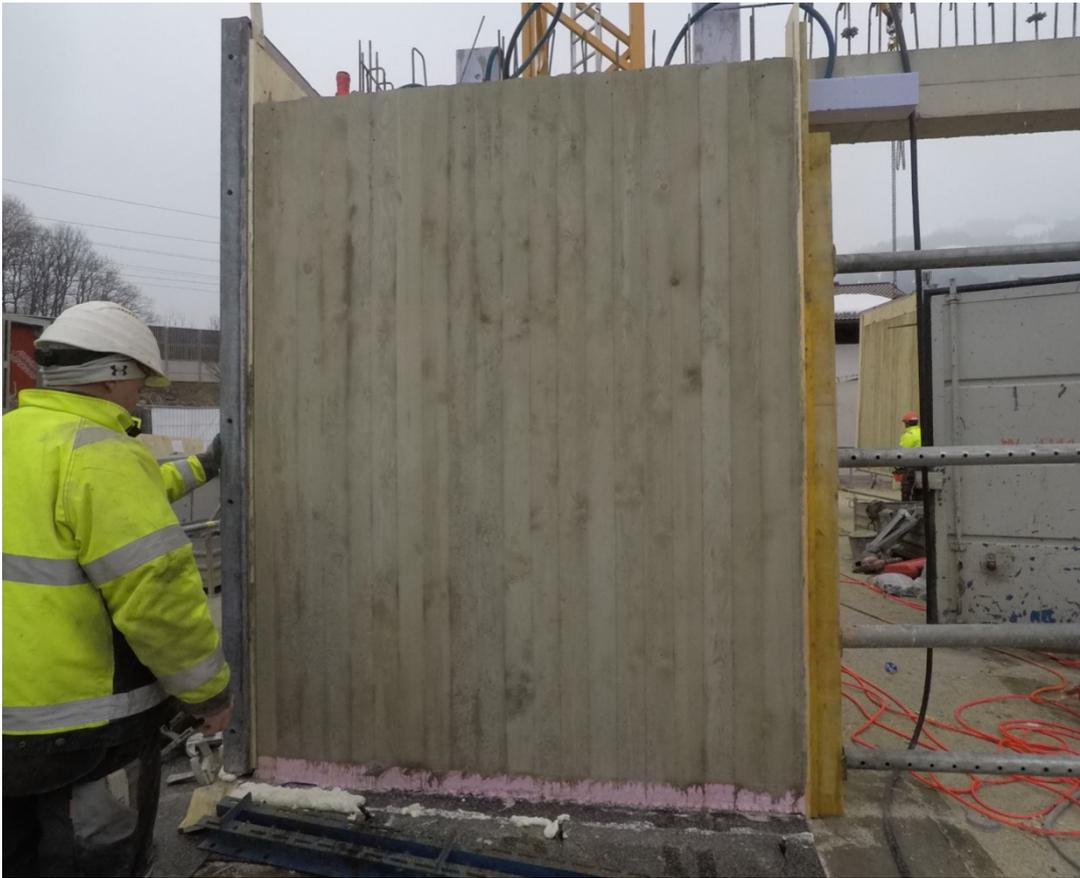
Abb. 198: Ergebnis Fassade 1 Teil 2 direkt nach dem Ausschalen

Der 2. Teil der Fassade 1 ist in den folgenden Abb. 198, Abb. 199, Abb. 200 und Abb. 201 zu sehen. Die Abb. 198 und Abb. 199 zeigen den Vergleich von Betonoberfläche und Schalhaut direkt nach dem Ausschalen. Der Gesamteindruck des Fassadenabschnitts Teil 2 ist größtenteils passabel. Im Bereich der unteren linken Ecke entstand ein Betonabriss (siehe Abb. 200). Mit den Bauherren wurde beschlossen, diesen Bereich durch Betonkosmetik auszubessern. (siehe Abb. 199)

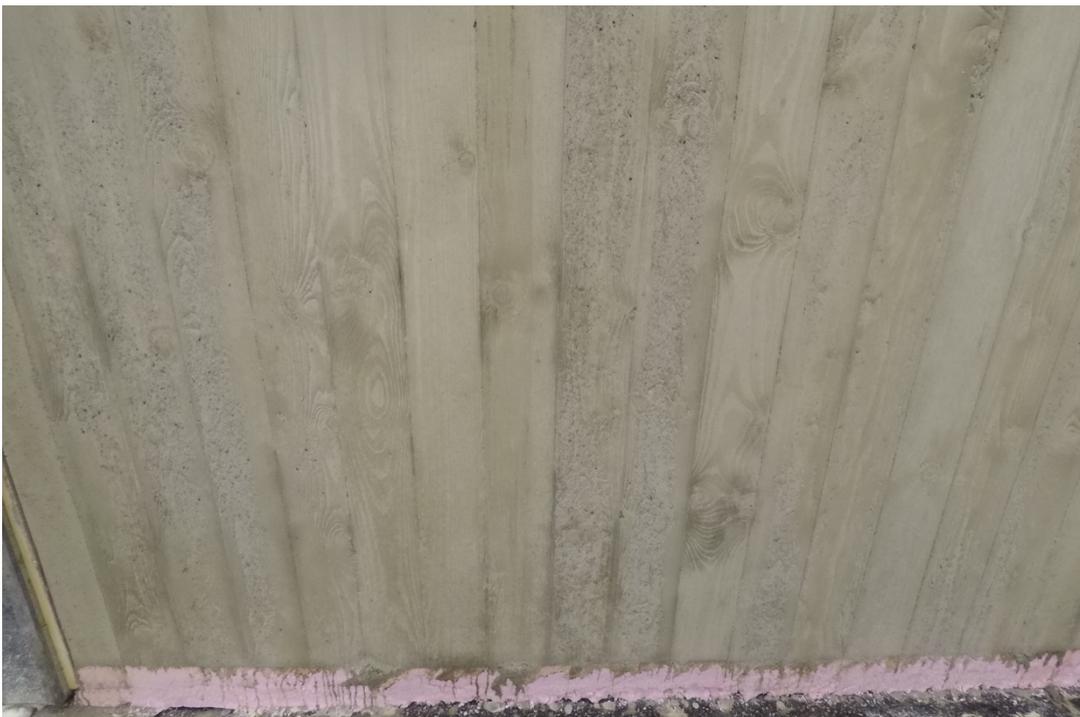
Abb. 200: starker Abriss bei einzelnen Brettern

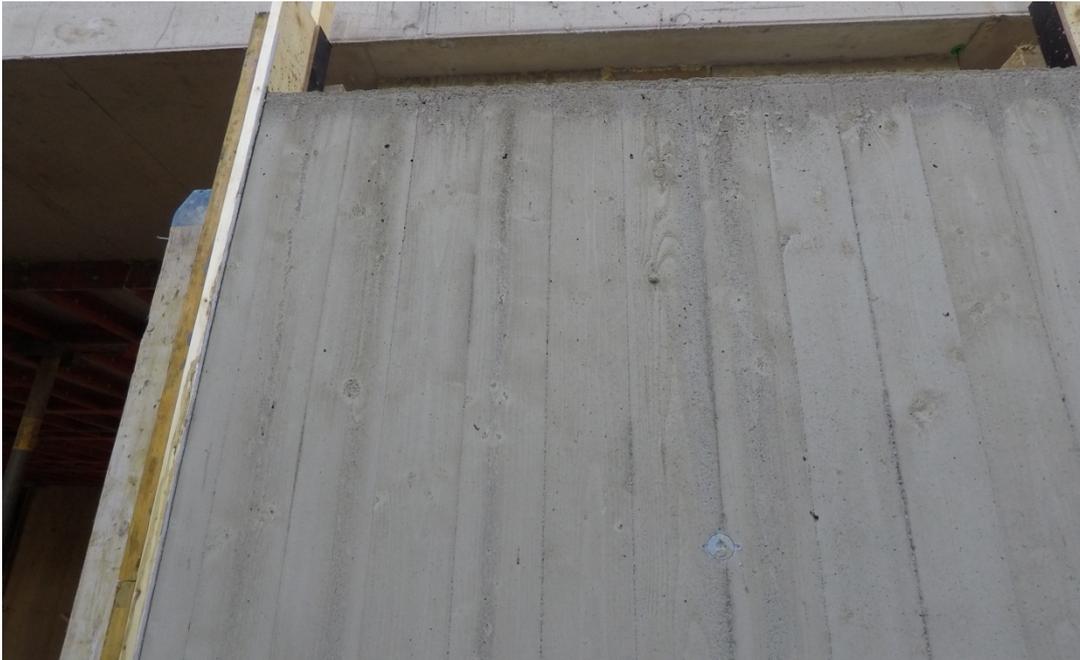
Abb. 285: Betonabriss im obersten Bereich
