WIE GEFÄHRLICH SIND *Askarele* ?

blaulicht

Maï 1984

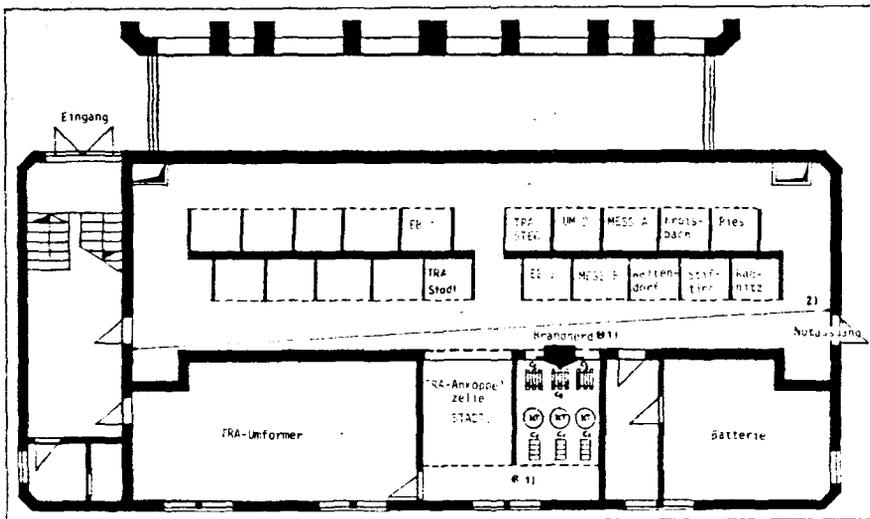
Am 30. 10. 1982 zerknallte ein Kondensator der Rundsteuerankoppelzelle des Umspannwerkes Graz-Ost, wodurch zwei weitere Kondensatoren beschädigt wurden.

In der Folge kam es zu einem Austritt von etwa 15 Liter Askarel (Clophen A30) und einem ca. 35 Minuten dauernden Brand der Papier-Kondensatorwicklungen. Dabei wurde das Kellergeschoß total verqualmt. Die Sichtweite betrug zum Zeitpunkt des Feuerwehreinsatzes nur mehr ca. 50 cm.

Lage des Brandherdes im Kellergeschoß des Umspannwerkes Graz-Ost (Legende: 1) Ionisationsmelder, 2) Lichtschrankenanlage)

Demnach befindet sich die in das Brandgeschehen involvierte Ankoppelzelle ziemlich zentral gelegen im Kellergeschoß des Gebäudes. Der Zugang ist über ein im Nordwesten liegendes Stiegenhaus möglich, welches für die Feuerwehr auch als Angriffsweg diente.

Das betroffene Geschoß war sowohl mit einer automatischen Brandmeldeanlage (Ionisationsbrandmelder) versehen, welche allerdings nicht an die örtliche Berufsfeuerwehr angeschlossen ist. Weiters war eine Einbruchssicherung in Form einer Lichtschrankenanlage vorhanden.
