SCHLOSS OBERTRIXEN

Tapetenwechsel

DIPLOMARBEIT

Technische Universität Graz
Erzherzog-Johann-Universität

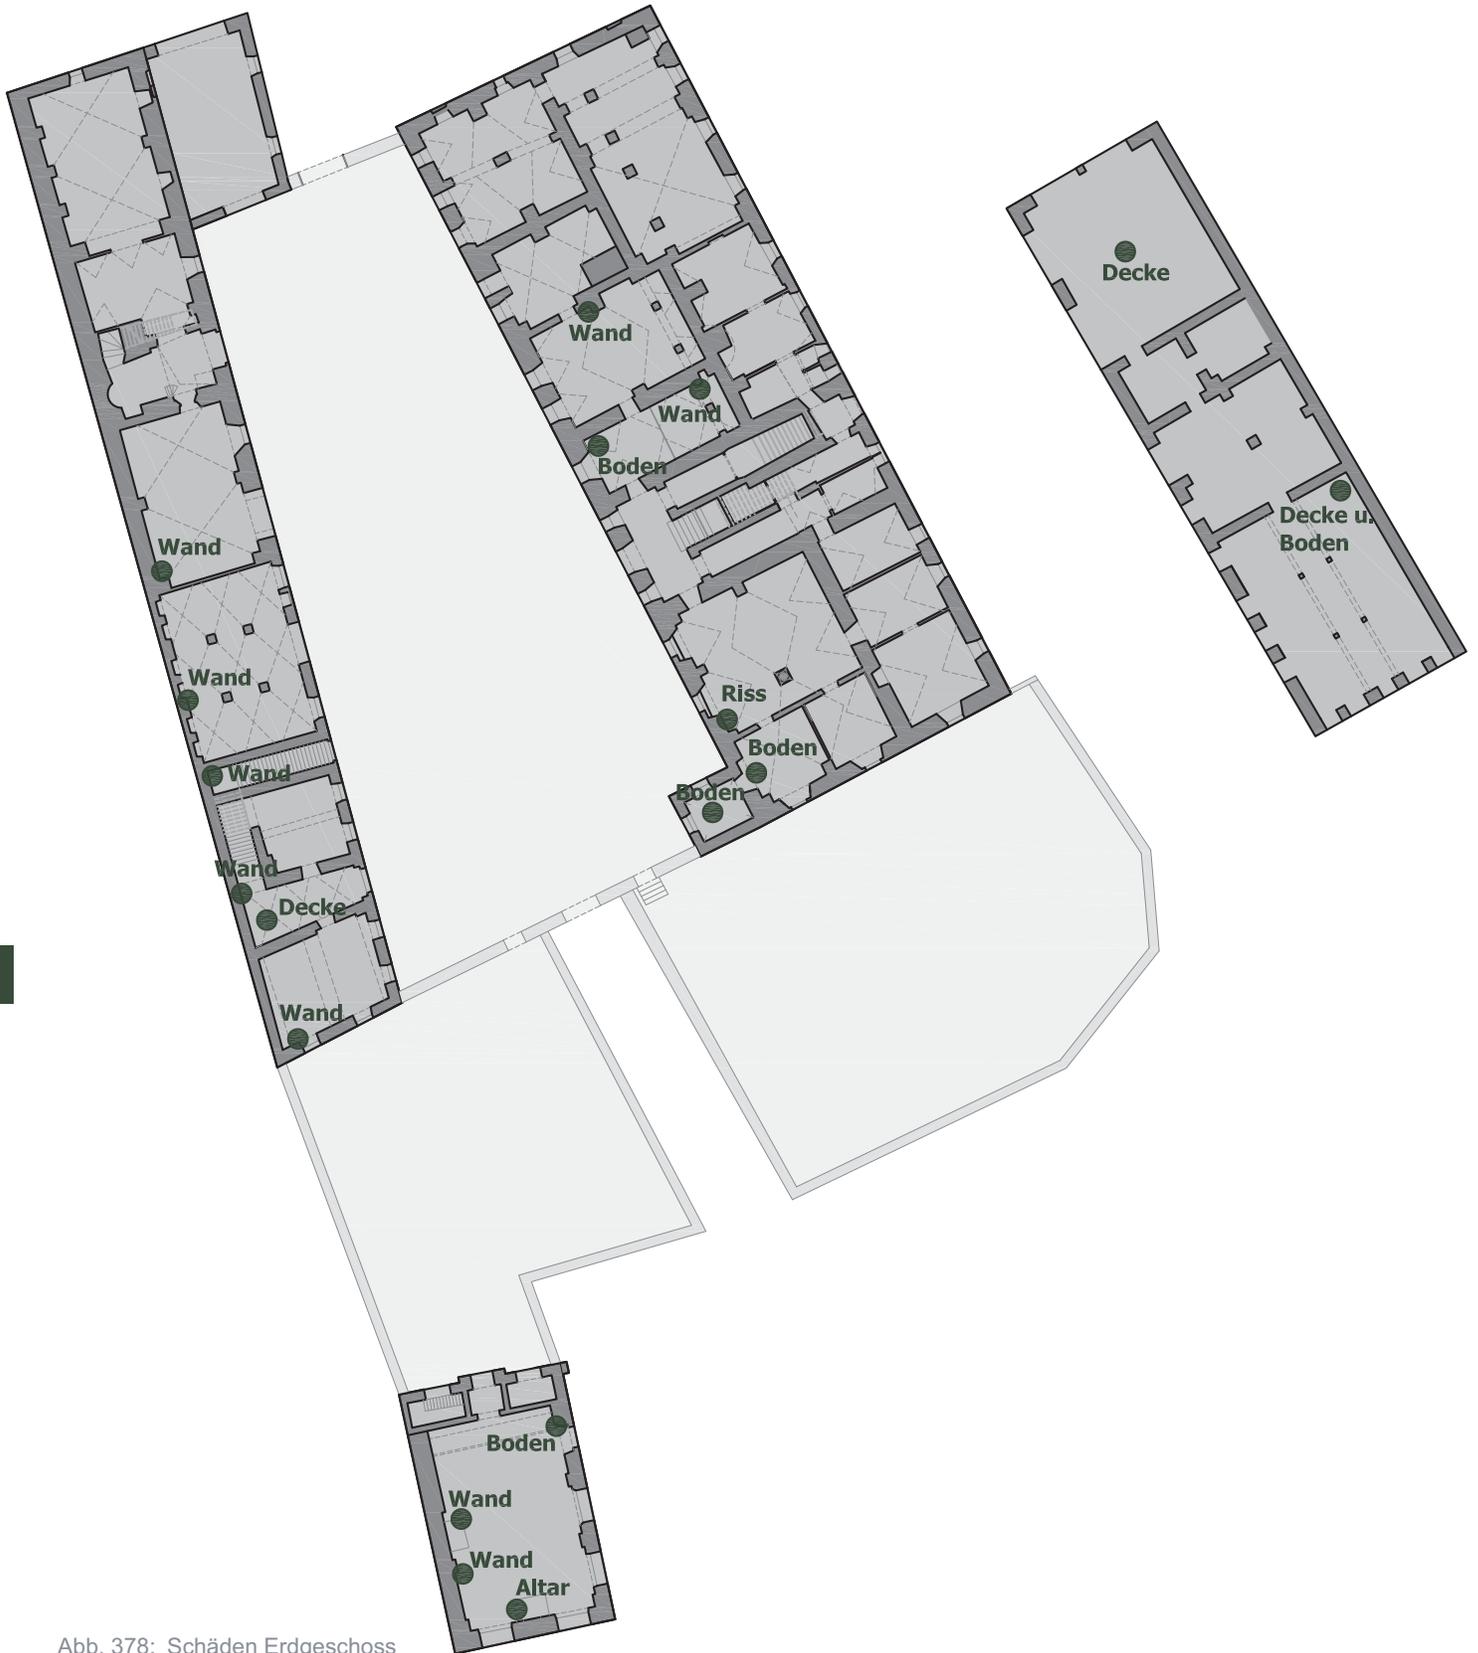
Abb. 378: Schäden Erdgeschoss

Die meisten Schäden wurden und werden durch die Feuchtigkeit erzeugt, die im Mauerwerk hochsteigt. So kommt es zu feuchten Wänden im Erdgeschoss. Dadurch, dass es keine horizontale Abdichtung zwischen Fussbodenaufbau und Erdreich gibt beginnt der Boden zu morschen.

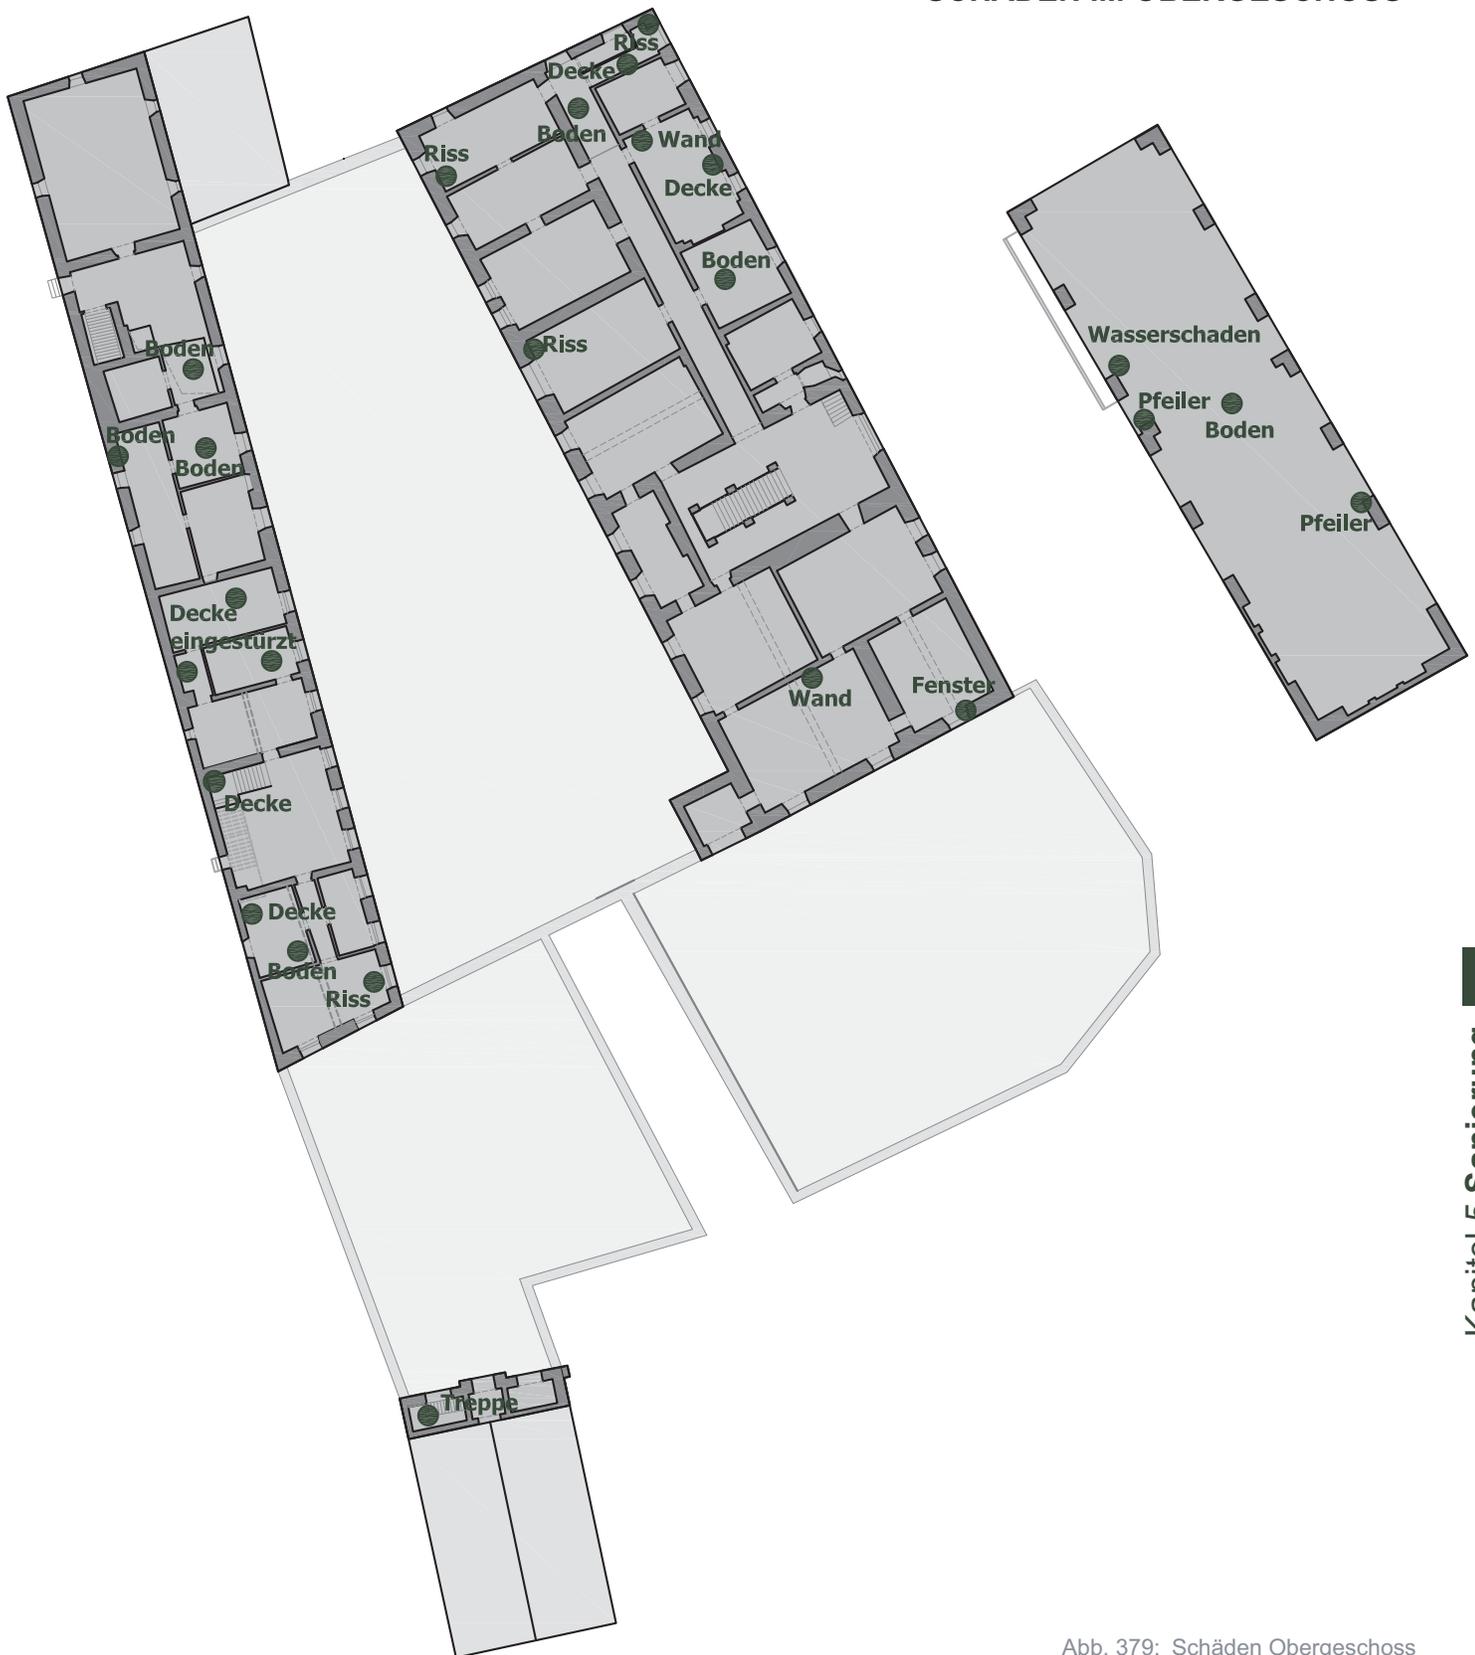
Abb. 379: Schäden Obergeschoss

Im Obergeschoss werden die meisten Schäden von den absitzenden Decken erzeugt, teilweise werden diese auch schon mit verschiedensten Unterstützungen gehalten. Unter anderem wurden die Mängel auch lange Zeit durch ein undichtes Dach verursacht. Im Zimmer HG_OG_D gehen die Tapeten altersbedingt von den Wänden ab.

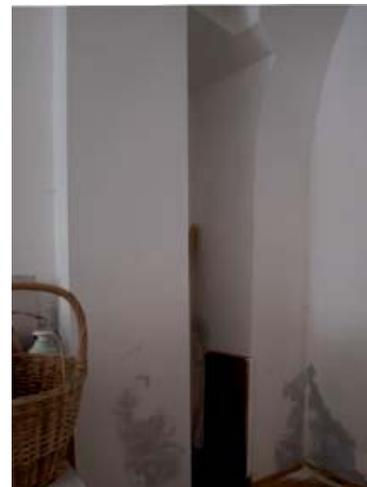
Abb. 381: Wasserschaden,
Raum 02

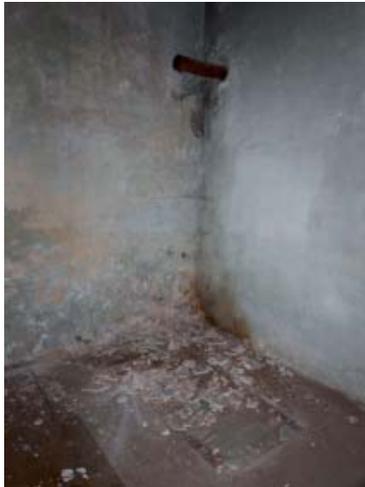
Abb. 404: Schaden, Raum 03

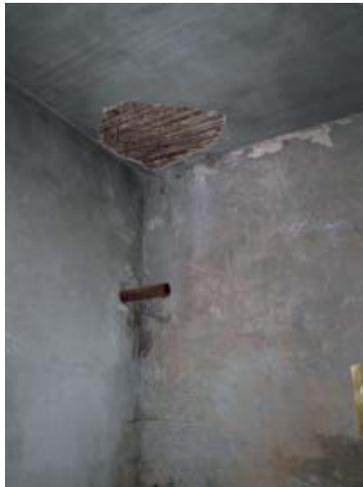
Abb. 405: Schaden, Raum 03

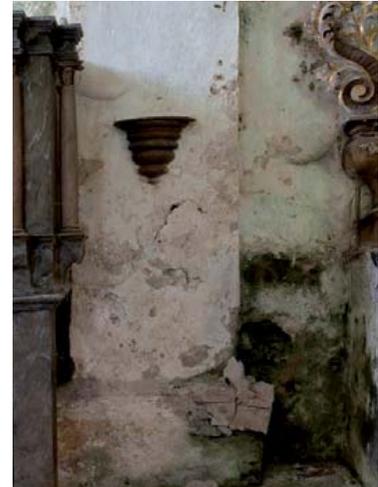
Abb. 412: Feuchte Wand, Kirchenraum

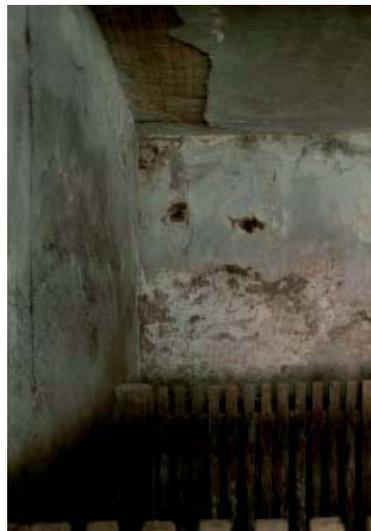
Abb. 413: Abgeplatzte Decke,
Raum 05, EG

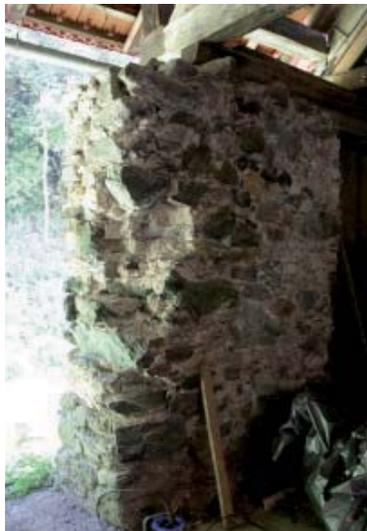
Abb. 414: Bruchsteine fehlen,
Raum 01, OG

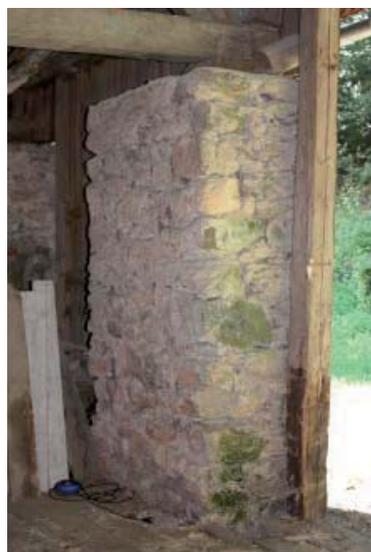
Abb. 415: Wasserschaden,
Raum 01, OG

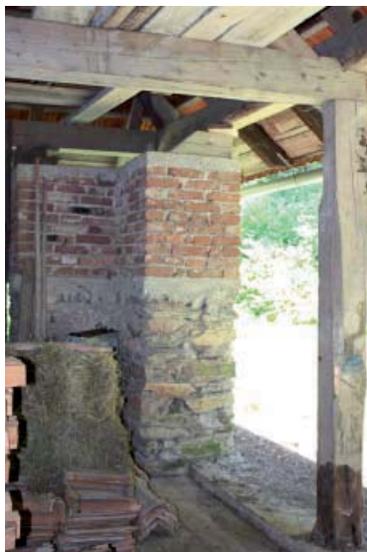
Abb. 416: Ziegelausbesserung,
Raum 01, OG

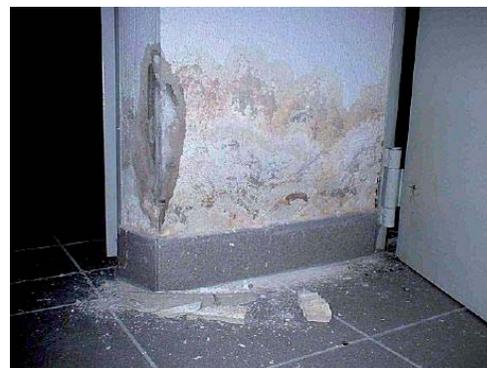
Abb. 419: aufsteigende Feuchte aus dem Erdreich

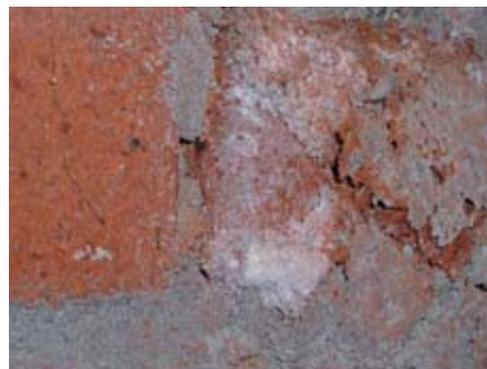
Abb. 420: Salze im Mauerwerk

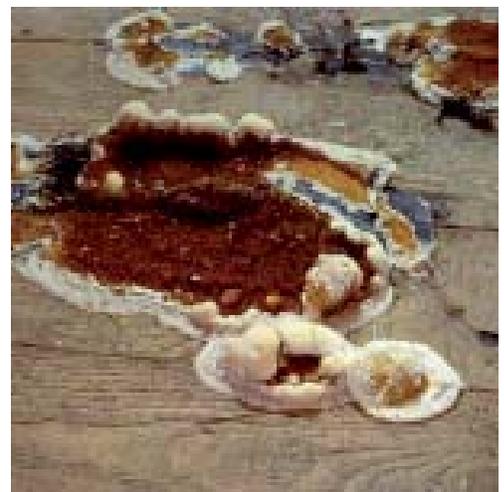
Abb. 421: Hausschwamm
