D. EINZELHEITEN DER BURGBEFESTIGUNG UND IHRER REKONSTRUKTION.

14. Der Zugang zur Burg.

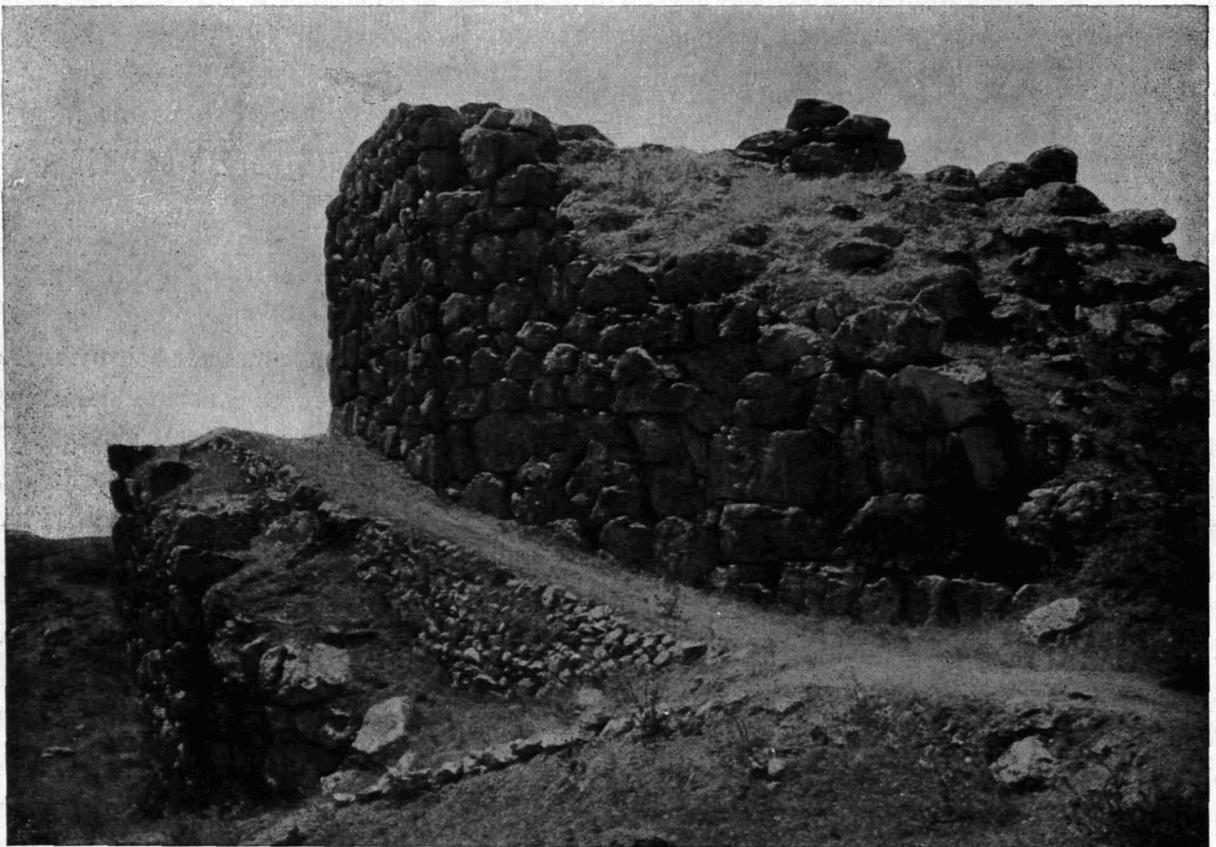
Abb. 44. Die Rampe von Norden.

War man die lange und breite Rampe (Abb. 44, Tafel 19) von Norden her emporgestiegen, so mußte man an ihrem oberen Ende scharf umbiegen. Der breite Durchgang, der sich hier in der Mauer öffnet, ist von uns bis auf die Steinfüllung, die seine Unterlage bildet, ausgegraben worden. Es ergab sich, daß der Weg zwischen den Mauern nach Westen etwas Gefälle hat, daß also bei starken Regengüssen das Wasser nach dem Innern floß. Diese Einrichtung ist gewiß nicht zum Schutze der ja aus großen Felsblöcken gebauten Rampe getroffen worden, die dem Wasser einen natürlichen Weg ins Freie gegeben hätte. Vielmehr hat an der höchsten Stelle offenbar das hölzerne Tor gelegen, das wir für diesen Durchgang erschlossen haben (S. 66). Seine Schwelle hätte dem Regenwasser den Weg nach Osten versperrt. Leider sind keine Spuren dieses Tores gefunden worden¹, nicht einmal die höchste Stelle ist mit Sicherheit festgestellt. 1905 ist nahe dem Ostende des Durchgangs in der Steinschüttung gegraben worden (a auf Abb. 2); die Steine, die wieder eingefüllt wurden, bilden jetzt eine unregelmäßig erhöhte Fläche². Der Durchgang ist später, gewiß als das Holztor längst zerstört war, von seiner ursprünglichen Breite von 4,7 m auf etwa 2,5 m verengt worden, indem man beiderseits rohe Mauern wohl aus herabgefallenen Steinen der Burgmauer errichtete (Tiryns 212). Die nördliche ist 1,6 m breit, die südliche nur 0,6; beide stehen auf

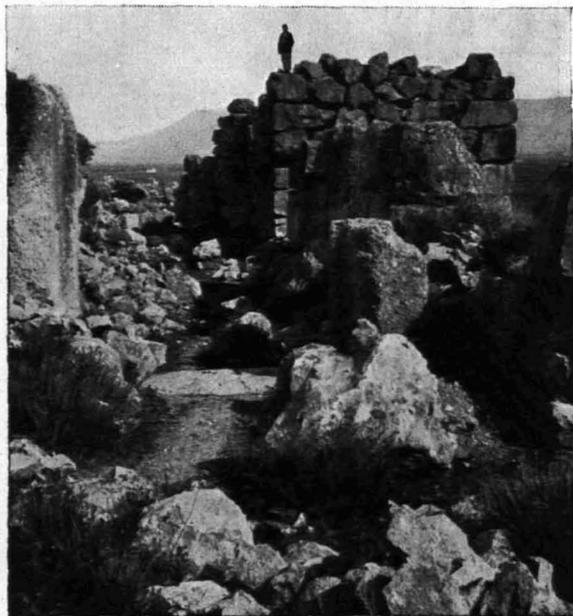
Abb. 45. Das Burgtor von Süden, vor Beginn unserer Grabungen.

Durchschritt man das Tor, so betrat man den Weg, der von der Unterburg zum steinernen Tor der Oberburg ansteigt. Dieser Weg ist in seinem oberen Teil im wesentlichen bereits von Schliemann ausgegraben, in seinem unteren erst von uns¹. Abb. 45 zeigt ihn bei Beginn unserer Grabung. Sie war sehr erschwert durch die zahlreichen großen Blöcke, die in wirrem Durcheinander von der Außenmauer und der tiefer zerstörten Mittelburgmauer herabgestürzt waren. Einige besonders widerspenstige Blöcke — natürlich nur solche ohne Bearbeitung — mußten sogar mit dem Steinhammer oder mit Pulver gesprengt werden, um abtransportiert werden zu können. Angelis Kosmopulos hatte einen eigenen niederen Karren

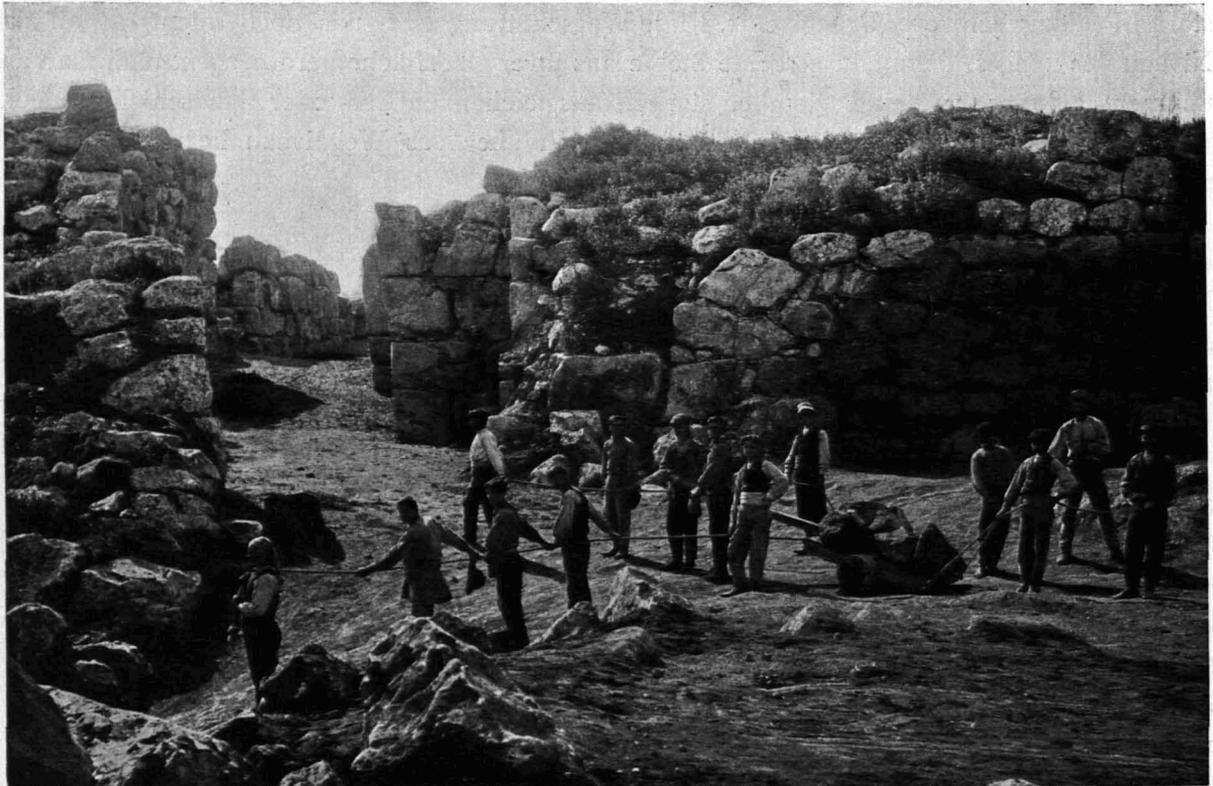
Abb. 46. Steinkarren vor der Nordostecke der Mittelburg.

konstruiert mit massiven Holzrädern, starken Scheiben aus querdurchsägten runden Stämmen, auf dem wir die Blöcke durch die Lücke der Unterburgmauer hinausbeförderten (Abb. 46).
