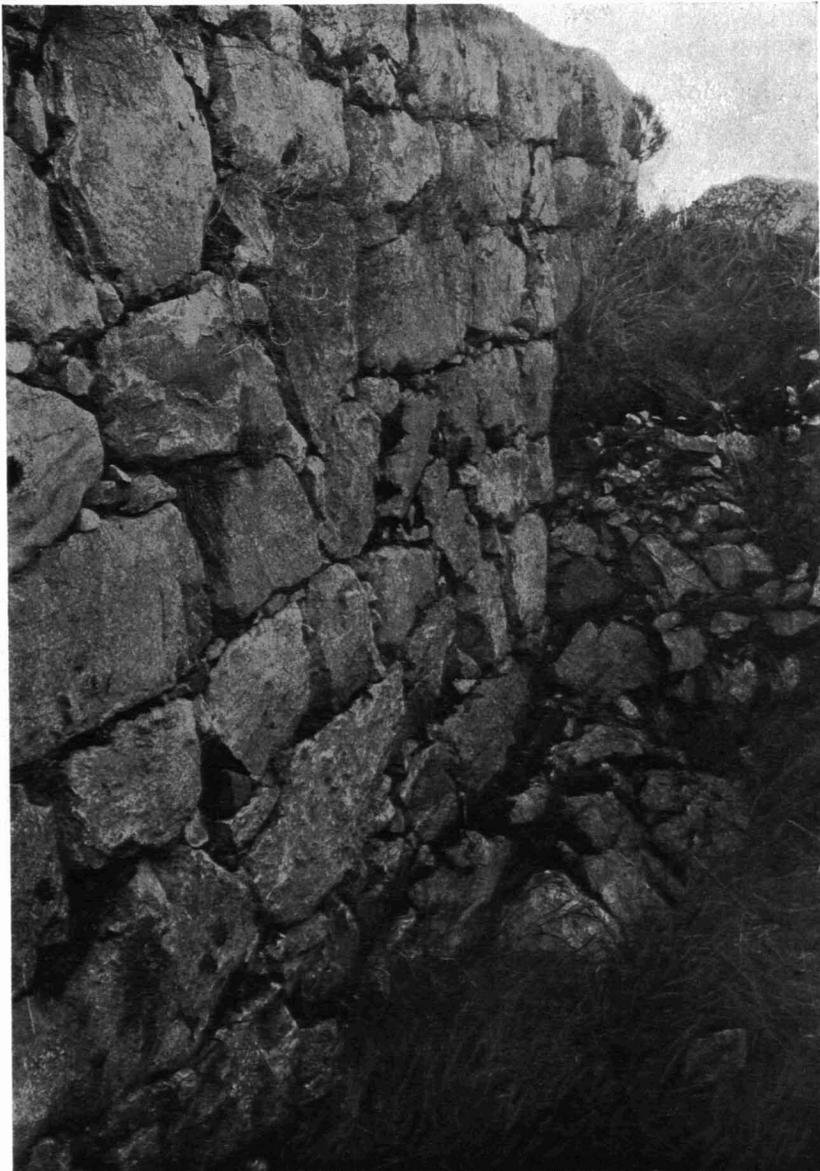
Abb. 4. Mauer der I. Burg nördlich des kleinen Megaron,
bis zum Felsen freigelegt.

die breite Ostmauer des Hauptmegaron. Die alte Mauer hat nämlich, wie die Ausgrabungen gelehrt haben, nach der Mittelburg zu niemals freigelegt, sondern ist hier in ältere Schichten eingeschnitten. Trotzdem ist sie bis unten ohne Fundament gebaut und besteht aus gleichmäßigen, gut zurechtgepickten und sorgfältig gelagerten Steinen mit hellgelbem Lehmverstrich. Eine Probe nördlich des kleinen Megaron gibt Abb. 4. Die beiden westlich dieses
