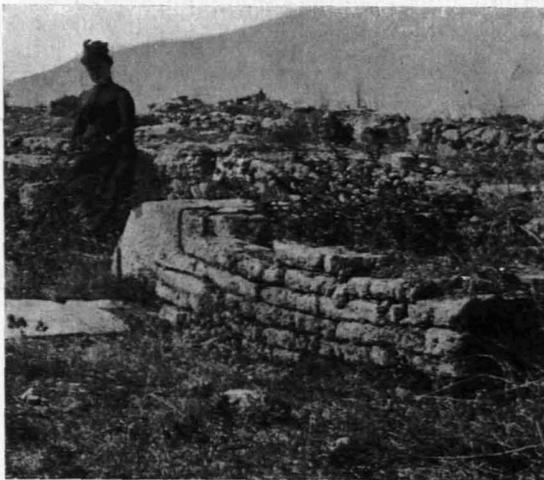
Abb. 80. Einbau aus Lehmziegeln im kleinen Megaron.

bindern versehen ist (s. u.), gewiß aus einem besonderen Grunde, vielleicht zur bequemeren Befestigung der Holzverkleidung des Bades. Oberhalb des Sockels besteht die Mauer aus luftgetrockneten Lehmziegeln oder Bruchsteinen mit Holz. Die ersteren sind jetzt sehr zerstört. Sie haben schwerlich als geringes Baumaterial gegolten, scheinen aber doch weniger geschätzt gewesen zu sein als das Bruchsteinfachwerk. Als Beispiel gibt Abb. 80 eine alte Photographie des Einbaus im kleinen Megaron wieder. Dörpfeld hat (Tiryns 292 ff.) die Lehmziegel behandelt und auch Maße angegeben.
