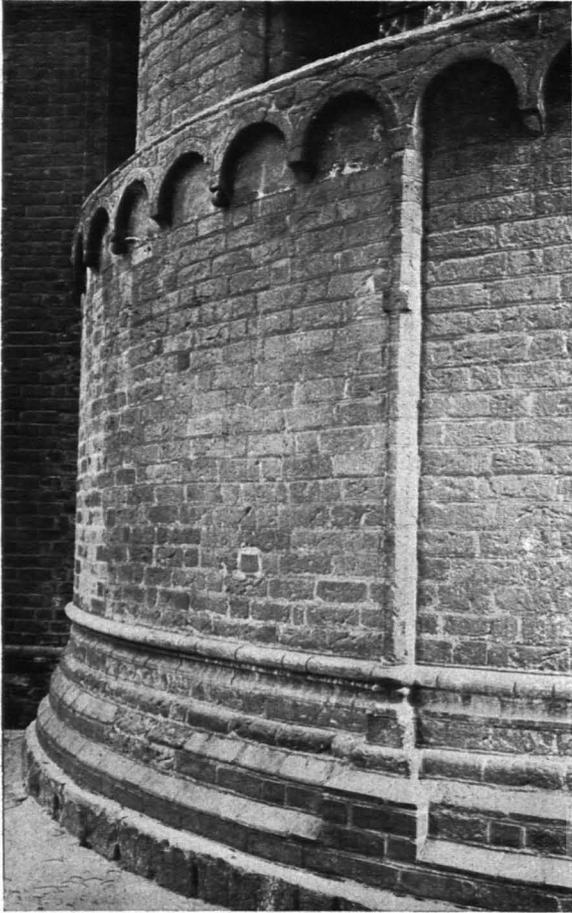
Abb. 7. Lehnin, Klosterkirche, Chor, Sockelgeschoß.

1. Die Ostapsis (Abb. 4. 7). Erste Bauperiode: Romanischer Backsteinbau und Übergangstil. Hier springt in die Augen: kaum begonnen, hat ein Systemwechsel stattgefunden, eine Planänderung. Diese liegt aber nicht zwischen oberer und unterer Fensterreihe, als ob nur das Aufsetzen eines zweiten Geschosses ein Abweichen von der ursprünglichen Absicht und eine Seltenheit inmitten in Deutschland eingebürgerter romanischer Chöre mit einer Fensterreihe bedingt hätte, sondern sie liegt viel deutlicher zwischen dem Sockelgeschoß und den fünfteiligen Obergeschossen. Hier stößt Unvereinbares aneinander. Lisenen laufen in die Achsen der Fenster, für einen einheitlichen Entwurf etwas Unmögliches.

Die Kirche ist also angefangen mit einer dreiteiligen durch Lisenen gegliederten Apsis, an die, wie die anders profilierten Sockel der Nebenchöre zeigen, diese erst später herangebaut sind. Ursprünglich sollten sie vielleicht ganz fehlen oder erst tiefer beginnen. Das Vorbild war die Apsis der Klosterkirche in Jerichow (Abb. 8. 9. 10), denn wie dort sind die Lisenen hier achteckig, und der reich gegliederte Sockel in Lehnin – doppelte Schräge über gerader Steinlage, Umbiegen im Viertelkreis und Kehle und Rundstab über neuer Steinschicht, – entspricht annähernd dem der Nebenapsiden von Jerichow. Der Sockel verkröpft sich bis auf die untere
