##### 5. Lehnin: Kloster und Kreuzgang. Noch einmal Jerichow.

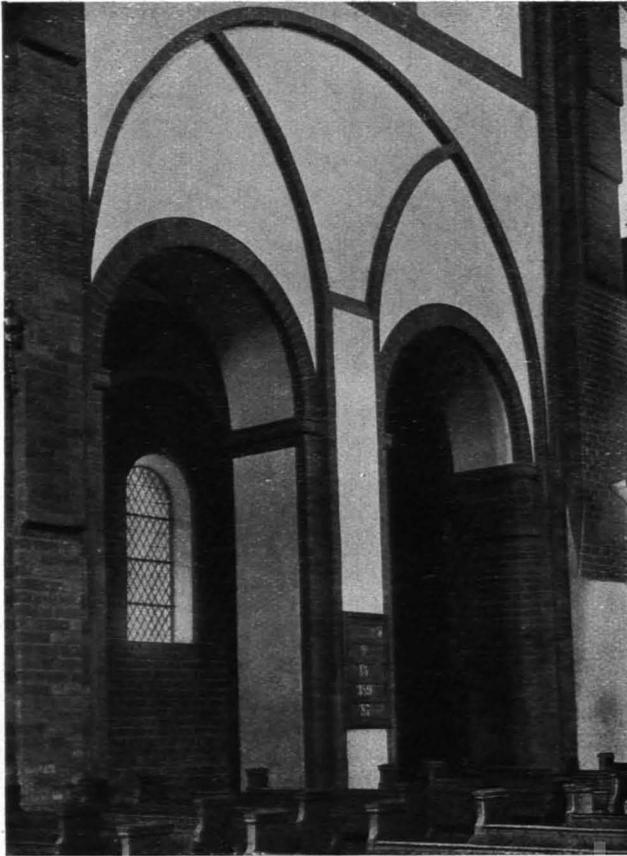
Abb. 26. Lehnin, Klosterkirche,  
Mittelschiff, Nordseite, 1. östl. Joch.

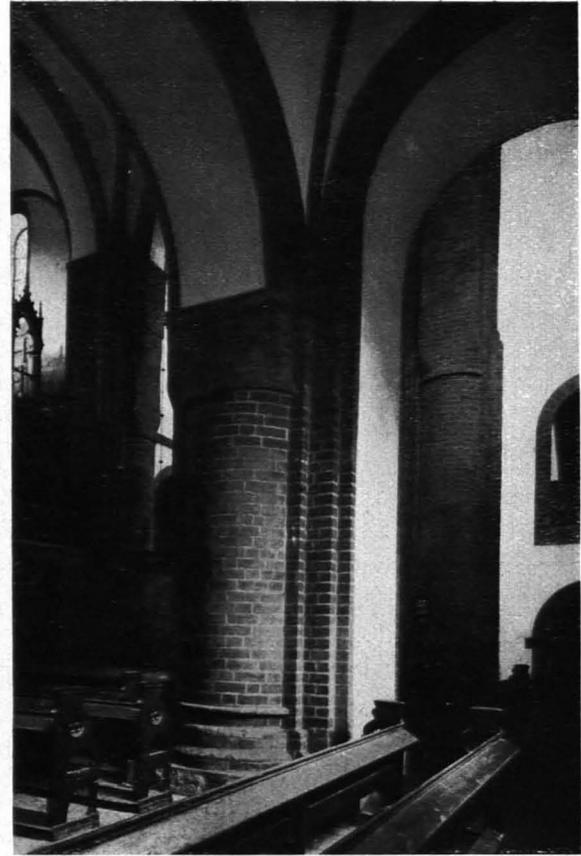
Abb. 27. Lehnin,  
Blick vom südl. Seitenschiff ins Querschiff.
