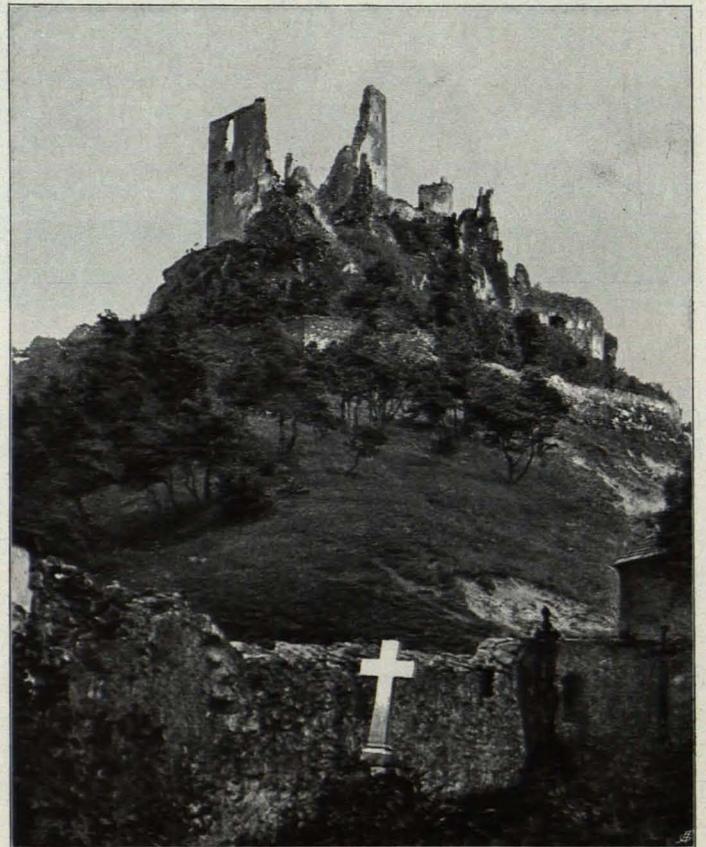
Fig. 265 Senftenberg, Ruine (S. 380)

- Fig. 264.**
- Schloßruine.** Schloßruine: Im Besitze des Fürsten Starhemberg.
Über ihre älteste Geschichte s. die des Ortes. Die Burg wurde 1407 oder 1409 (EBENDORFER, Chron. Austr. bei PEZ, Script. rer. Austr. II, 837) zerstört. Eine weitere Zerstörung soll die Burg im Dreißigjährigen Kriege durch die Schweden erlitten haben.
Die Burg liegt über der Kirche, die ihrerseits wieder den Markt überragt (s. Fig. 265); der Burghügel (s. Fig. 266) fällt gegen W. steil gegen die Krems ab, während er im N. durch den tiefen Graben *g* von der weiter ansteigenden Anhöhe getrennt ist. Der Weg führt an diesem Graben vorüber und dann über ihn zum Haupttore *a*, von dem nur noch eine Seite der dem XVI. Jh. angehörenden Einfassung erhalten ist. Neben dem Tore bildet das durch ein kleineres Tor zugängliche Tonnengewölbe *b* den Anfang des zu dem Innern der Hauptburg führenden Weges, der bei *t* ein Zwischentor durchquert und durch ein einfaches Tor in der $2\frac{1}{2} m$ dicken Westmauer in das Innere der Burg gelangen läßt. Hier sind noch einige Reste von Gebäuden erhalten, so der mit der Ringmauer zusammenhängende Baustil *f* an der Südseite. Im N. liegt hinter dem Zwinger *z* zwischen den Türmen *c* und *e* eine Schildmauer, die eine Dicke von fast
